M.H.N. CASA DEL PUENTE - CASA SOBRE EL ARROYO.

Ciudad de Mar del Plata
Municipalidad de Gral. Pueyrredón
Provincia de Buenos Aires

RESTAURACIÓN Y REHABILITACIÓN GENERAL
CASA SOBRE EL ARROYO

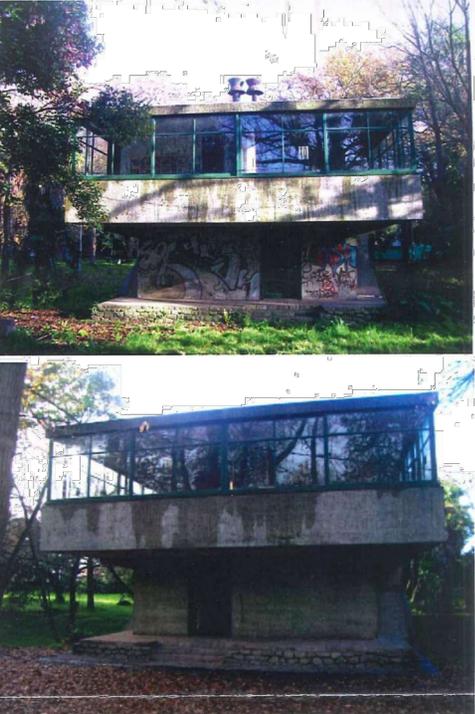
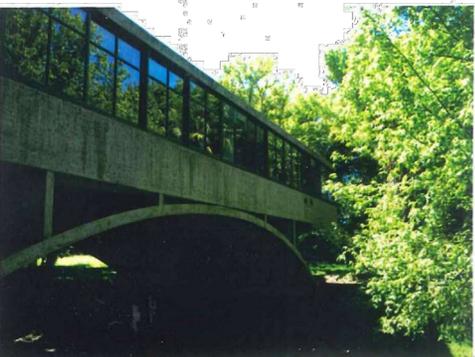
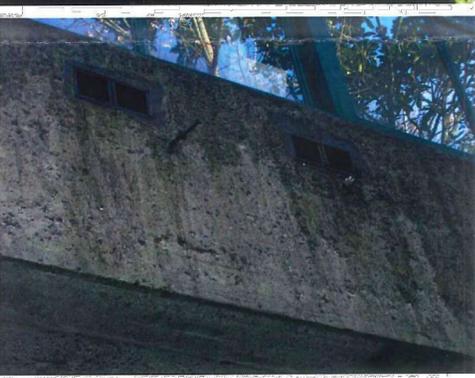
VER DETALLES EN FICHA N° F1
Manchas de óxido y desprendimientos parciales de material, corrosión y oxidación de las armaduras. Graffiti, y depósitos orgánicos animales y vegetales -musgos, líquenes, principalmente Manchas verdes de humedad. Eflorescencias en manchas blancas algodonosas en superficie así como en forma de pequeñas estalactitas. Vegetación invasiva. Decapado con diferencia de terminación y desprendimiento superficiales parciales. Hierros expuestos de armaduras con corrosión. Faltante de de junta. Microfisuras, fisuras y pequeñas grietas en superficie. Faltantes por roturas parciales. Orificios remanente de inserto metálico en desuso. Remanentes de cajas y artefactos de iluminación, suelto, roto con avanzado estado de corrosión, o faltante. Emparches de cemento en los sectores de las rejas no originales.

Deterioro: ...% s/ informe específico.
Cómputo:m2 - total superficie de hormigón, caras externas (no fachadas)
Grado de urgencia de intervención: 1

Limpieza general de las superficies.
Detención del proceso de corrosión, previa resolución del problema de filtraciones.
Tratamiento anticorrosivo y pasivante de los hierros expuestos
Consolidación y completamiento de sectores afectados o faltantes
Tratamiento preventivo hidrofugante a definir según informe específico competente.

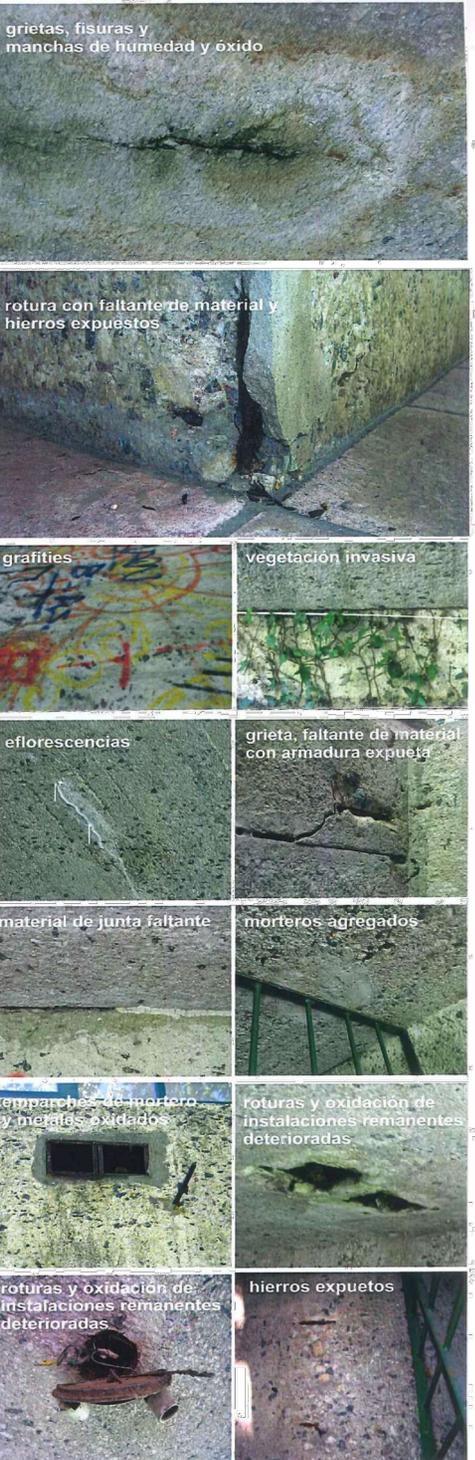
Manchas de óxido y desprendimientos parciales de material, corrosión y oxidación de las armaduras. Graffiti, y depósitos orgánicos animales y vegetales -musgos, líquenes, principalmente Manchas verdes de humedad. Eflorescencias en manchas blancas algodonosas en superficie así como en forma de pequeñas estalactitas. Vegetación invasiva. Decapado con diferencia de terminación y desprendimiento superficiales parciales. Hierros expuestos de armaduras con corrosión. Faltante de de junta. Microfisuras, fisuras y pequeñas grietas en superficie. Faltantes por roturas parciales. Orificios remanente de inserto metálico en desuso. Remanentes de cajas y artefactos de iluminación, suelto, roto con avanzado estado de corrosión, o faltante. Emparches de cemento en los sectores de las rejas no originales.

Deterioro: ...% s/ informe específico.
Cómputo:m2 - total superficie de hormigón, caras externas (no fachadas)
Grado de urgencia de intervención: 1

Limpieza general de las superficies.
Detención del proceso de corrosión, previa resolución del problema de filtraciones.
Tratamiento anticorrosivo y pasivante de los hierros expuestos
Consolidación y completamiento de sectores afectados o faltantes
Tratamiento preventivo hidrofugante a definir según informe específico competente.

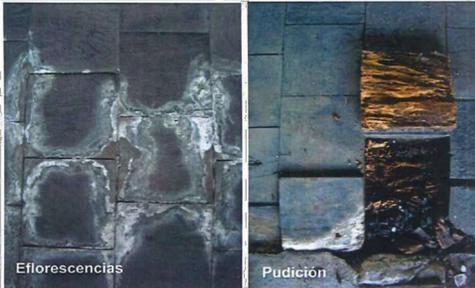
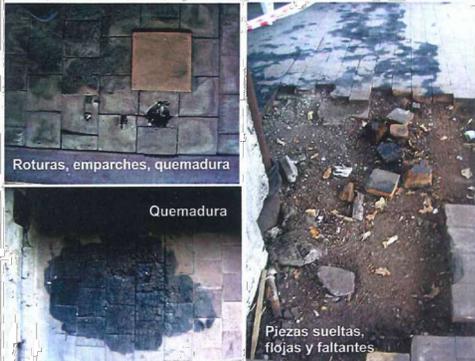
PISOS MADERA

En piso de madera:
Quemaduras, roturas, rajaduras, pudrición, manchas de humedad, eflorescencias, faltantes de material, apertura de juntas

- Limpieza,
- Reposición de elementos faltantes
- Tomado de juntas donde corresponda
- Tratamientos preventivos impermeabilizantes
- Tratamientos preventivos contra xilófagos en madera

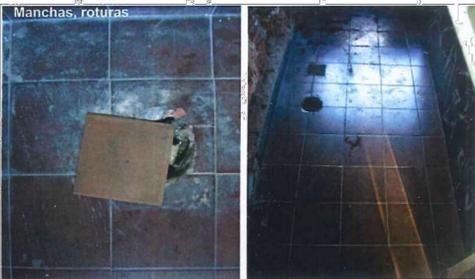
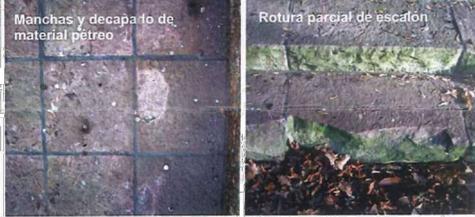
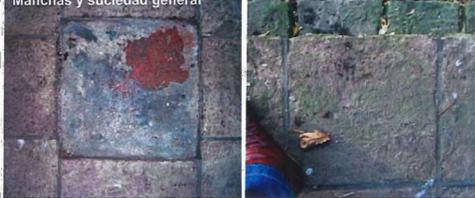
PISOS MOSAICO

En piso de mosaico:
Manchas de pintura, roturas, faltantes de material, emparches.

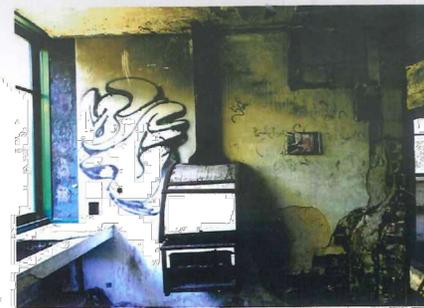
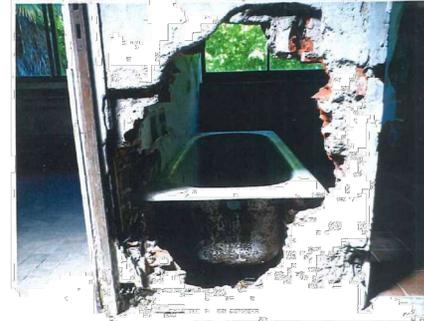
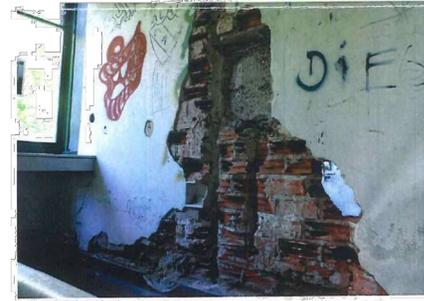
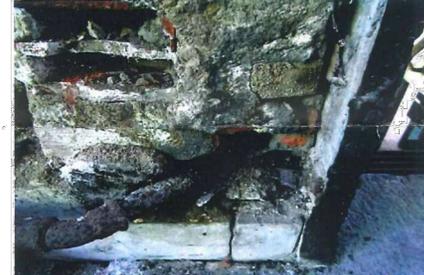
- Faltante total o parcial de material - ladrillo por rotura
- Faltante de mortero de junta
- Humedad y eflorescencia
- Emparques e intervenciones no originales
- Grietas y fisuras
- Manchas, oxidación e insertos metálicos.

Deterioro: 60% s/ informe específico.
Cómputo:m² -
Grado de urgencia de intervención: 1

- Recomposición de partes faltantes, previo tendido de instalaciones según proyecto.
- Recomposición de mortero de juntas

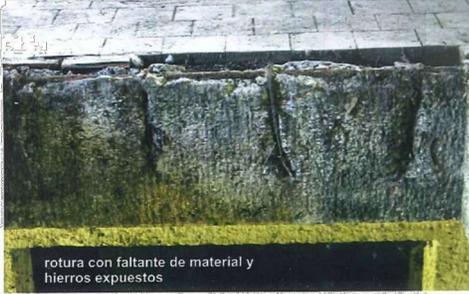
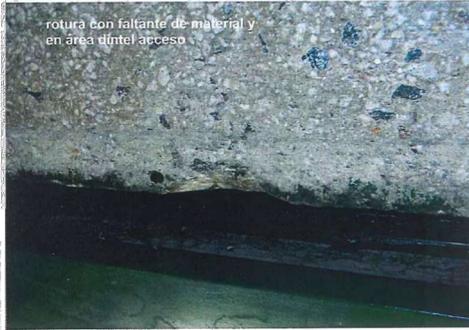
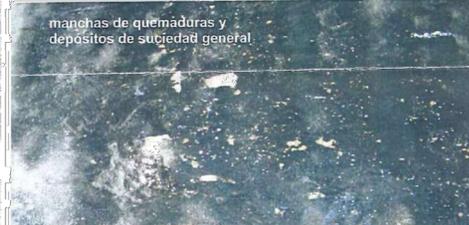
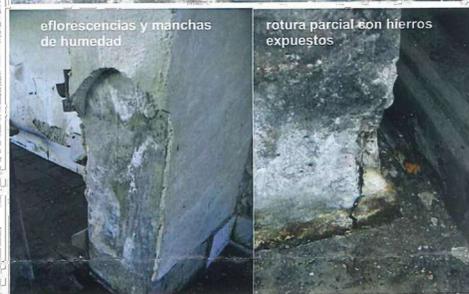
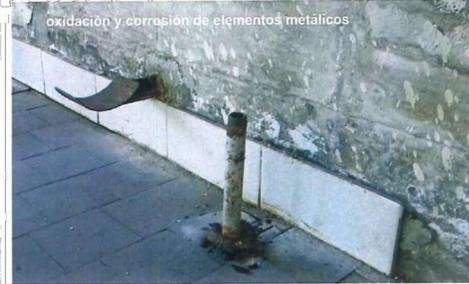
Manchas de quemaduras y de suciedad por elementos quemados
Manchas óxido.
Hierros expuestos de armaduras con avanzado estado de corrosión.
Insertos metálicos con avanzado estado de oxidación, remanentes de sujeciones de placares y/o alacenas.
Microfisuras, fisuras y pequeñas grietas en superficie.
Roturas parciales
Fragmentos metálicos de dispositivos de ventilación oxidados y corroídos, afectando el hormigón de la losa y de los tabiques.
Remanentes de cajas y artefactos de iluminación, sueltos, rotos con avanzado estado de corrosión, o faltante. Afectación por oxidación de tales elementos y de los elementos de sujeción de los radiadores.

Deterioro: ...% s/ informe específico.
Cómputo:m2 = total superficie de hormigón, caras internas
Grado de urgencia de intervención: 1

Limpieza general de las superficies.
Detención del proceso de corrosión, previa resolución del problema de filtraciones.
Tratamiento anticorrosivo y pasivante de los hierros expuestos
Consolidación y completamiento de sectores afectados o faltantes
Tratamiento preventivo hidrofugante a definir según informe específico competente.

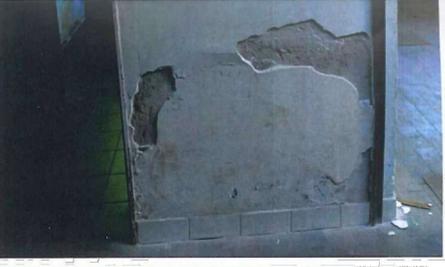
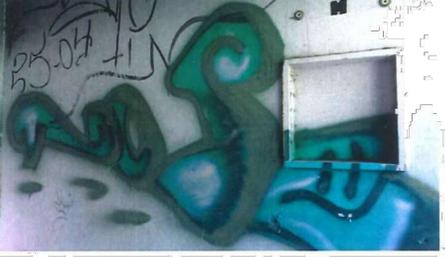
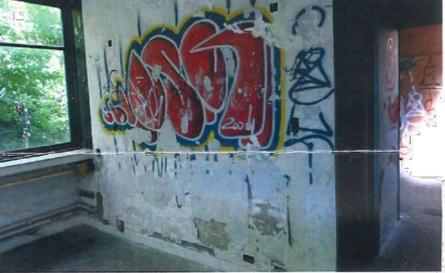
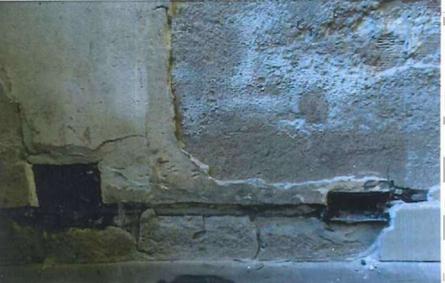
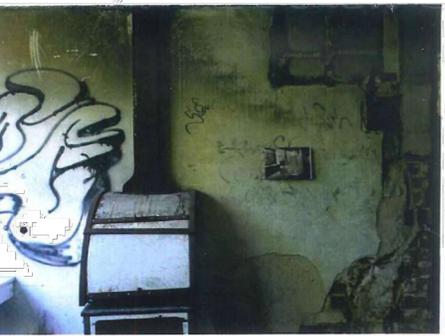
Faltante total o parcial de material de revoque
Graffities
Manchas por oxidación
Eflorescencias
Emparches e intervenciones no originales
Grietas y fisuras

Deterioro:% s/ informe específico.
Cómputo:m2 =
Grado de urgencia de intervención: 3

Cateos de revoque de terminación.
Retiro de partes flojas o desprendidas del sustrato
Restauración y/o reposición de revoques siguiendo características según cateo.

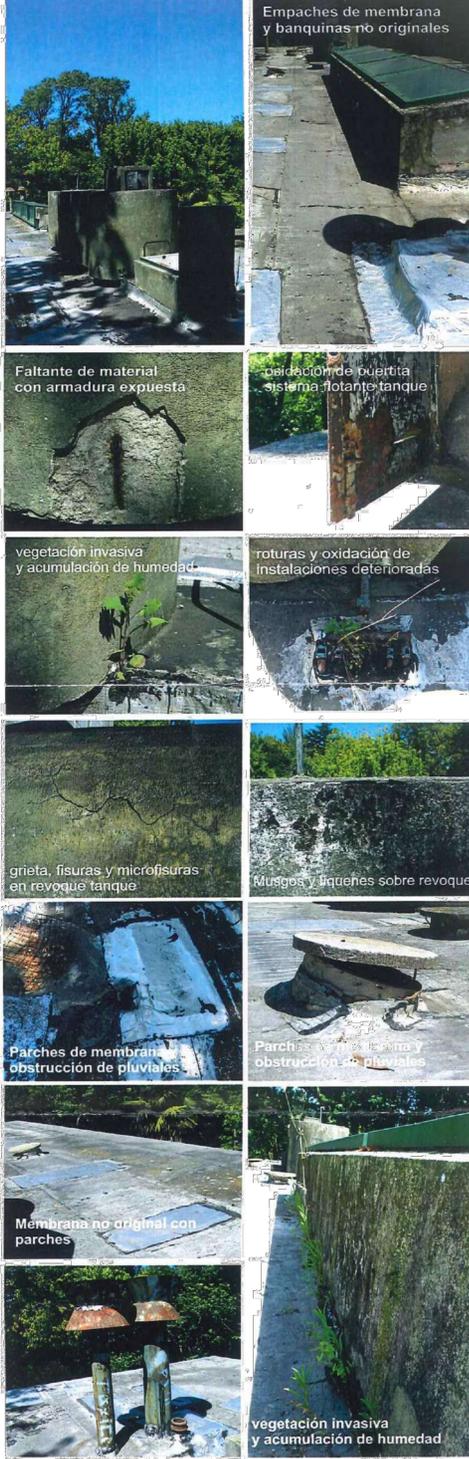
Ficha N° F8 azotea
Corresponde a Plano N° D.8
AZOTEA

Toda la superficie de la azotea tiene aplicada una membrana no original, deteriorada, con parches y soluciones de emergencia, producto del retiro del sistema de climatización (década del 70).

Todo el perímetro posee pequeñas fisuras y gran acumulación de líquenes y musgos. Vegetación invasiva general, principalmente en grietas y en encuentros entre la losa y paramentos verticales del tambucho y claraboya.

Faltantes de tapas en dispositivos de ventilación e iluminación.

Agregado elementos exógenos: plataformas de ladrillo.

Por su parte el tanque de agua posee fisuras y microfisuras. Faltante de material de revoque con hierros expuestos. Oxidación general de la puerta de acceso al sistema de flotante.

Deterioros producto de la oxidación de caños de bajada y llaves de paso en desuso. Obstrucción de embudos desagües pluviales. Oxidación de caño y sombreretes metálicos de las chimeneas.

Deterioro: s/ informe específico.
Cómputo:m2 -corresponde sólo a superf. total de losa de H²A-
Grado de urgencia de intervención: 1

Desmontes y retiros de impermeabilización existente membrana, carpeta, hormigón pobre y lechado asfáltico hasta contrapiso. Eliminar banquinas, zócalos y todo elemento que no forman parte del proyecto original.

Retiro de la instalación de agua existente, caños, ventilación y conexiones.

Reimpermeabilización de la azotea: carpeta hidrófuga sobre contrapiso; rehabilitación total del sistema de desagües pluviales, incluyendo el reemplazo de cañerías y embudos de desagüe y restitución de imagen original con baldosones.

Reparación y puesta en funcionamiento tanque (bajadas y provisión).

Restauración y reposición de conductos y dispositivos de ventilación e iluminación.

Restauración de chimeneas, sombreretes y reposición de piezas faltantes.

Restauración de paramentos de claraboya (carpintería, rubro aparte).

Limpieza general y pintura.

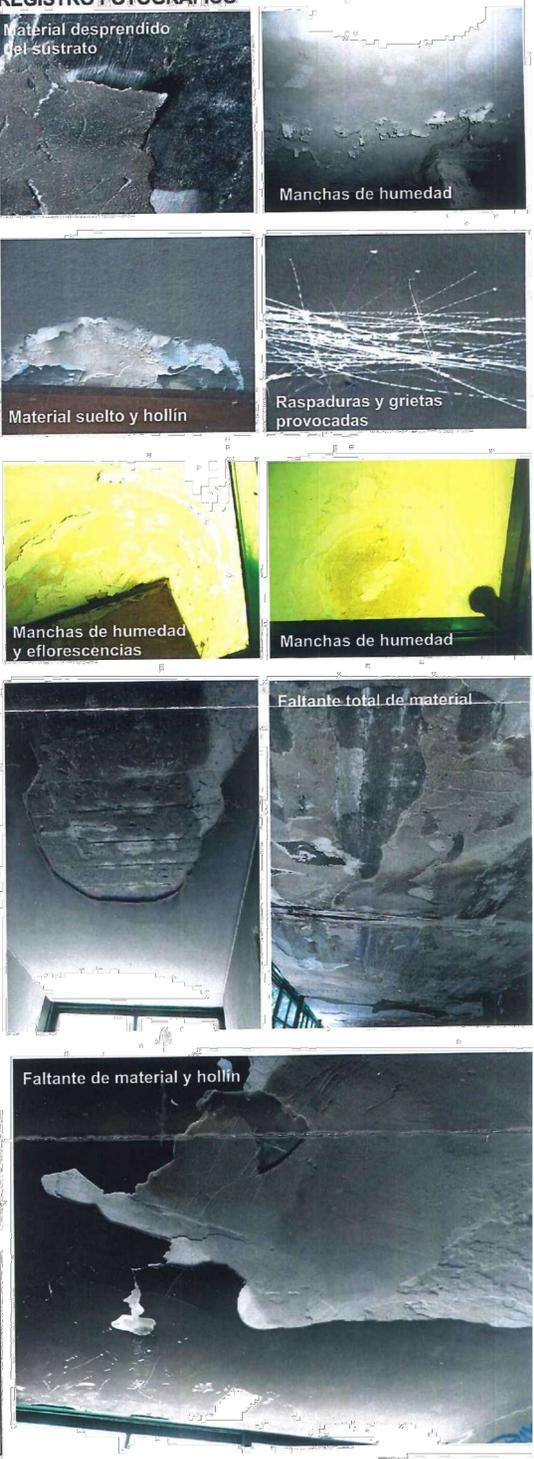
LESIONES Y PATOLOGIAS
Ficha N° F7
Plano N° D7
CIELORRASOS

- Material suelo o desprendido del sustrato
- Quemaduras y manchas de hollín
- Grietas y fisuras
- Raspaduras y grietas provocadas y graffitis
- Faltante de material
- Manchas de humedad y efloroscencias

Deterioro: 100 % s/ informe específico.
Cómputo: 180 m2.
Grado de urgencia de intervención: 2

Retiro de material remanente
Recomposición de revoque de cielorraso
