Obra  
**RESTAURACION Y PUESTA EN VALOR DE LA IGLESIA DE SAN PEDRO - 1ª ETAPA**

Ubicación  
**FIAMBALA DEPTO. TINOGASTA -CATAMARCA**

Nombre plano  
**RELEVAMIENTO DE PATOLOGIAS PLANTA BAJA**

<p>OBRAS PÚBLICAS CATAMARCA</p>
<p>Ministerio de Obras Públicas</p> <p>ING. RUBEN R. DUSSO</p>
<p>Subsecretaría de Infraestructura Pública</p> <p>ARQ. ANDRES LEZANA</p>
<p>Dirección Provincial de Estudios y Proyectos</p> <p>ARQ. LUCIANA BERTORELLO</p>
<p>Equipo de Trabajo</p> <p>DEPARTAMENTO DE OBRAS DE PATRIMONIO Y CULTURA</p>
<p>Revisión técnica de la documentación</p> <p>DIRECCIÓN NACIONAL DE ARQUITECTURA</p>
<p>Obra</p> <p>RESTAURACION Y PUESTA EN VALOR DE LA IGLESIA DE SAN PEDRO - 1ª ETAPA</p>
<p>Ubicación</p> <p>FIAMBALA DEPTO. TINOGASTA -CATAMARCA</p>
<p>Nombre plano</p> <p>RELEVAMIENTO FOTOGRÁFICO DE PATOLOGIAS PLANTA BAJA</p>
<p>Escala</p> <p>1:100</p>
<p>Nº de plano</p> <p>07</p>

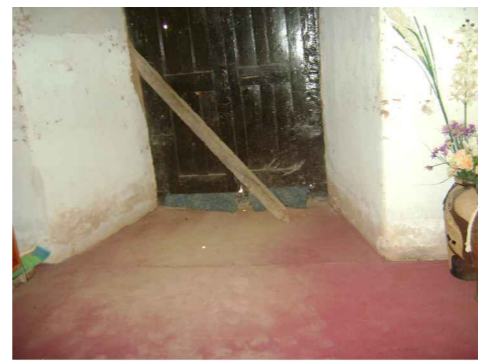
Nivel piso idem interior-externo.

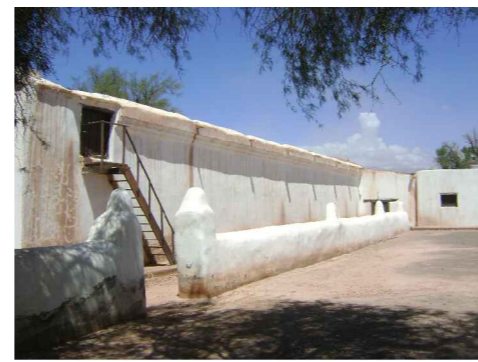
Deterioro de revoques y pinturas interior / exterior

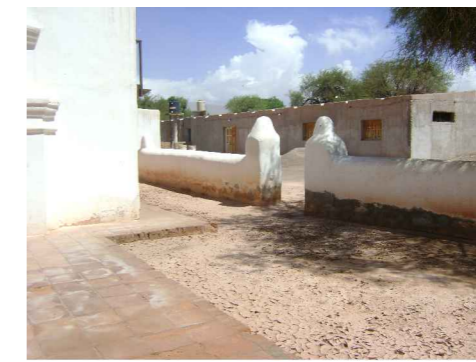
Nivel vereda perimetral sin drenajes agua de lluvias.

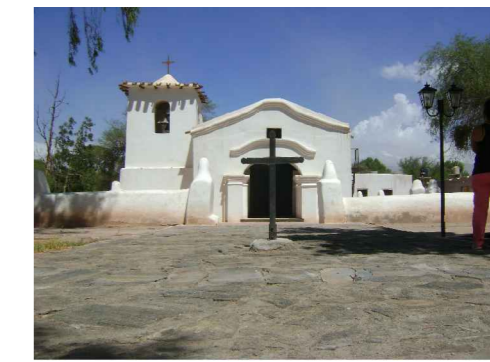
Escasa iluminación exterior.

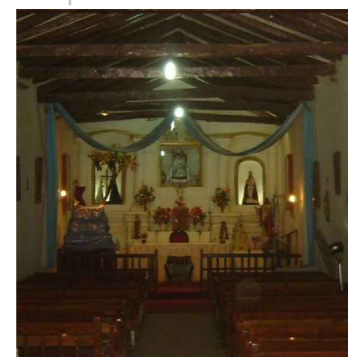
Baja iluminación interior

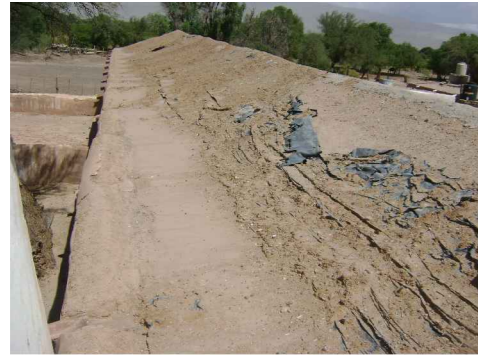
Capa de barro degradada x el clima

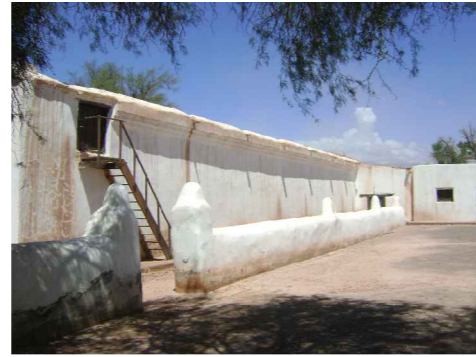
Detenoreo de revoques y pinturas interior / exterior

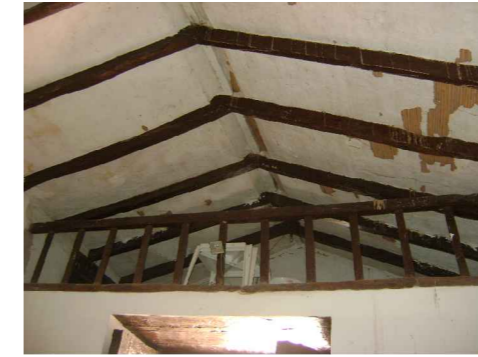
Inestabilidad de entrepiso coro y baranda.

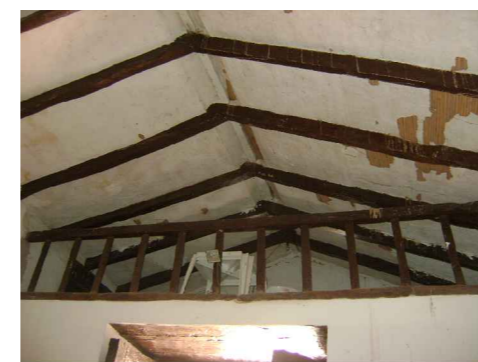
Inestabilidad de entrepiso coro y  
baranda.
