**MINISTERIO DEL INTERIOR,  
OBRAS PÚBLICAS Y VIVIENDAS**

**Plan Nacional de Escuelas**

**MEMORIA DE RELEVAMIENTO Y ESTADO ACTUAL DE  
ESCUELA SECUNDARIA SALAS Y VALDEZ**

**OBRA EJECUTADA/OBRA FALTANTE**

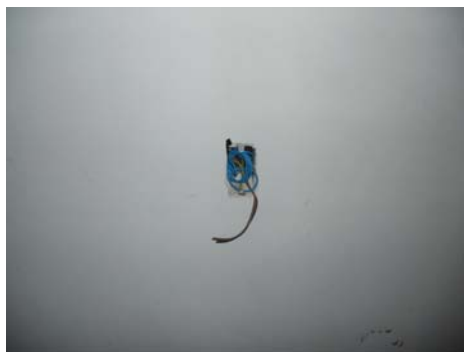
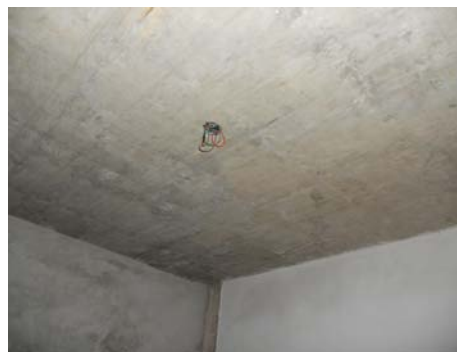
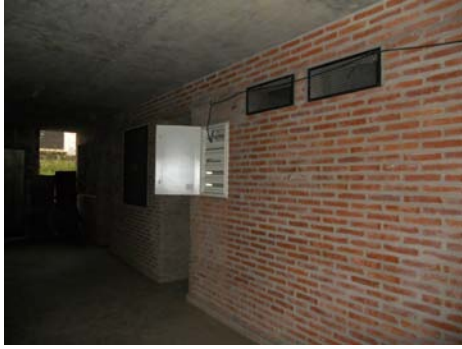
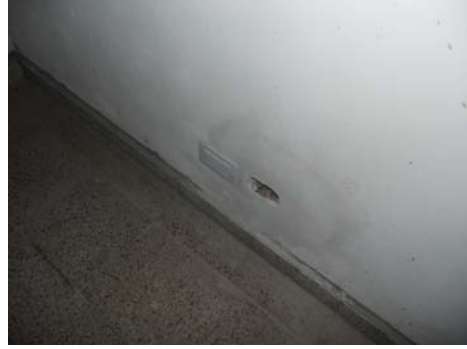
Se realizó la colocación de los tableros, las cañerías, cajas metálicas y bocas en todo el edificio con excepción del núcleo sanitario en planta alta. En algunos sectores se puede ver que se realizó el cableado y la puesta de llaves de comandos y tomacorrientes; de todos modos estos elementos deberán ser retirados al no haberse realizado hasta el momento una evaluación de los circuitos.

Los tableros se encuentran vacíos y medidor de obra en funcionamiento.

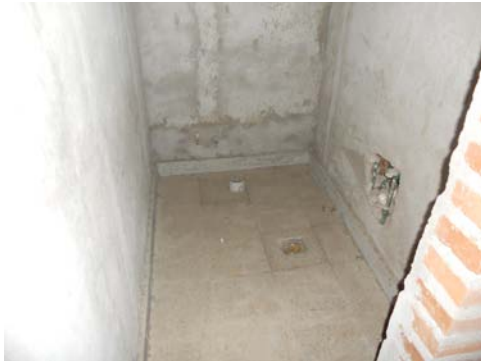
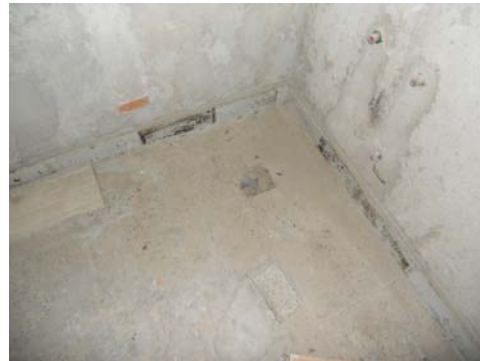
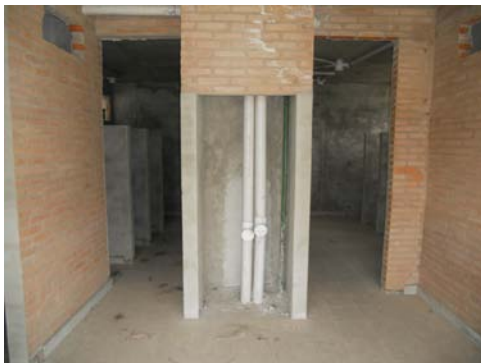
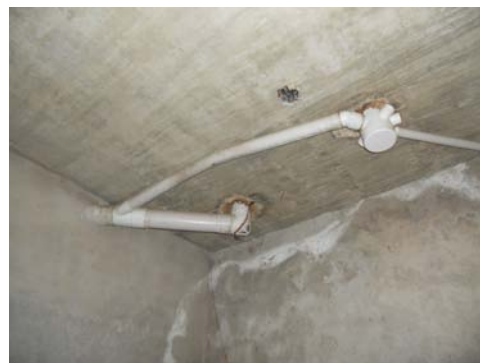
*Básico sanitario:* Se concretaron casi la totalidad de los trabajos previstos, incluyendo cañerías y cámaras, con excepción del ramal que conecta la salida del laboratorio con la cámara principal. Ver nuevo plano de Inst. Sanitaria.

*Provisión de agua:* Solamente se colocaron las cañerías en los locales pertenecientes al sector administrativo (baños, office y cantina). El resto de las instalaciones no se ejecutaron. Las mismas se realizaran de acuerdo a nuevo plano.

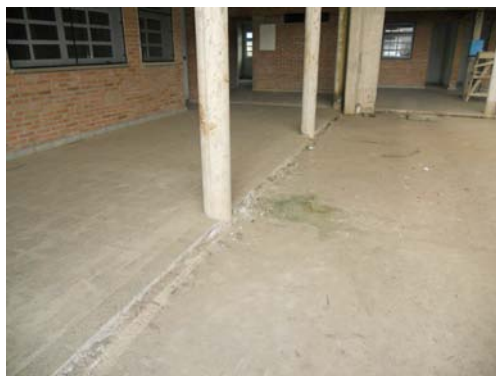
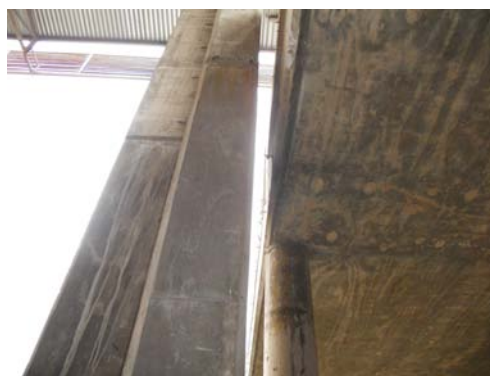
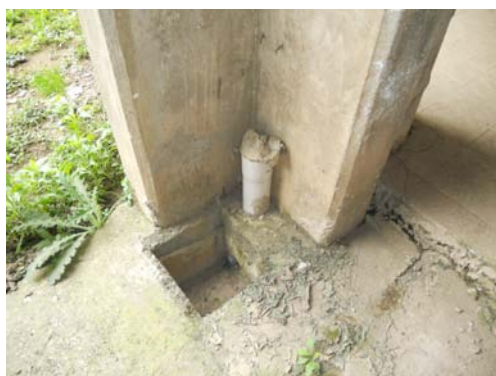
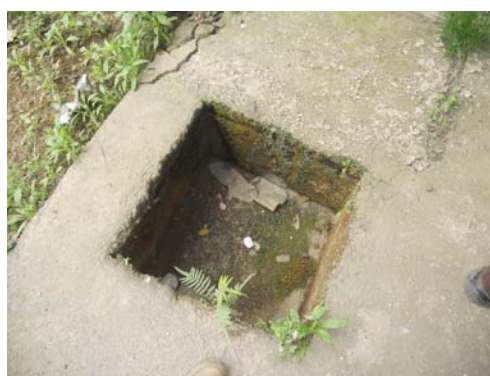
*Desagües Pluviales:* Se ejecutaron solamente las bocas y cañerías de salida en el patio cubierto, no se colocaron los caños de bajada ni las canaletas.

No se llevó a cabo el resto de las instalaciones pertenecientes a este punto. Las mismas se ejecutarán de acuerdo a los nuevos planos de instalación sanitaria.

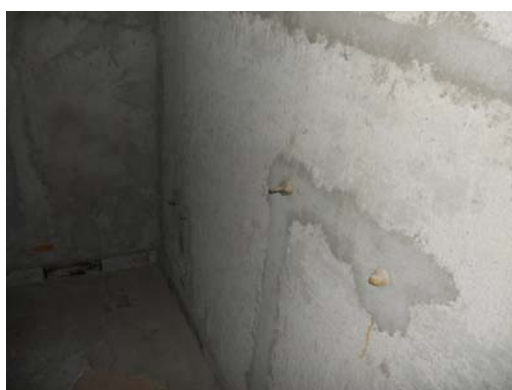
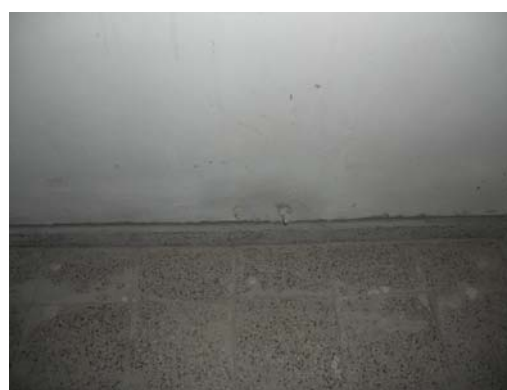
Se colocaron las cañerías y llaves para abastecer de gas en los lugares donde estaba previsto según proyecto original (cantina y laboratorio), también se amplió a los locales pertenecientes al sector administrativo (sala de docentes, dirección y secretaria). El resto de las tareas y elementos pertenecientes a este punto no se ejecutaron. Las mismas se realizaran de acuerdo a nuevo plano.

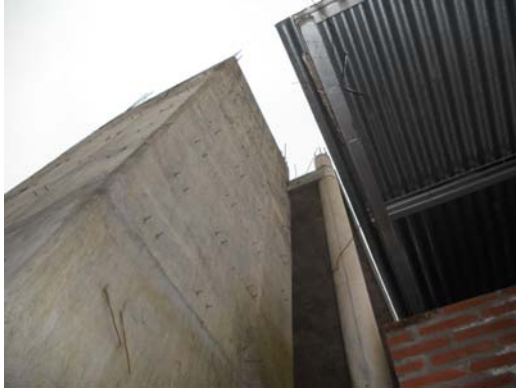
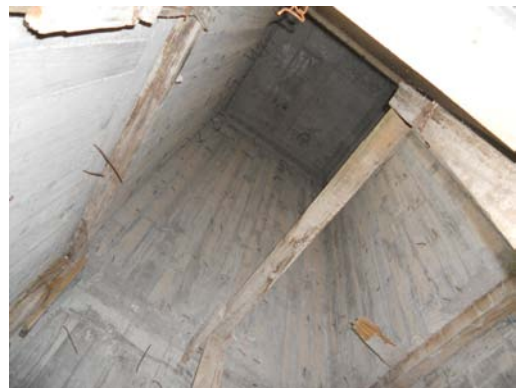
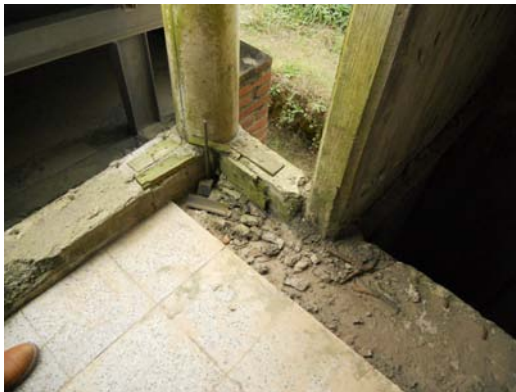
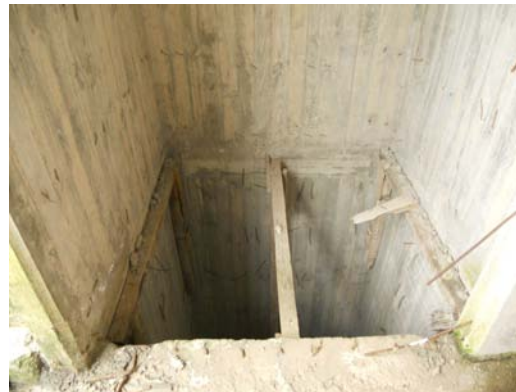
Solo se construyó la caja de H°A° para el ascensor.

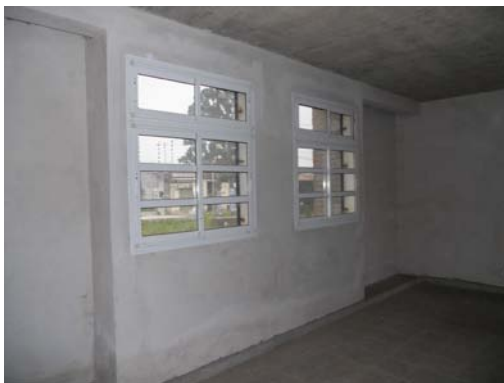
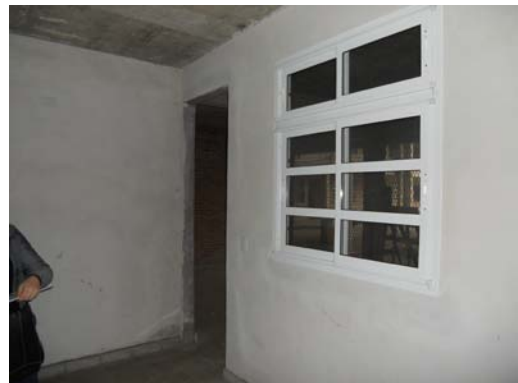
*Vidrios:* Todas las carpinterías que puestas en obra (ventanas de aluminio) contienen el total de los vidrios. Los faltantes se colocaran según pliegos y planillas de carpinterías faltantes.

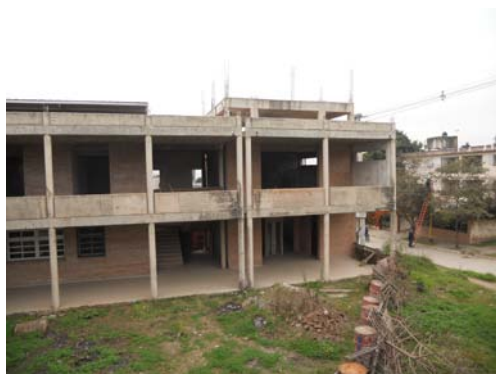
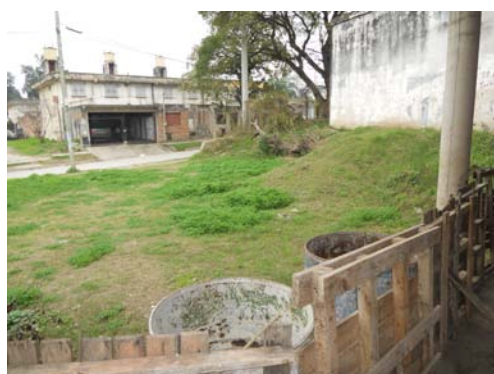
Se realizaron solamente trabajos de excavación y nivelación del terreno en el sector, de todas formas se deberá volver a acondicionar la zona antes de retomar las tareas previstas.
