PATOLOGÍAS DE FACHADAS

OBRA: Proyecto de restauración, puesta en valor y refuncionalización
EDIFICIO DE CORREOS SANTA FE

PLANO: FICHA DE PATOLOGÍAS

FPATF 01

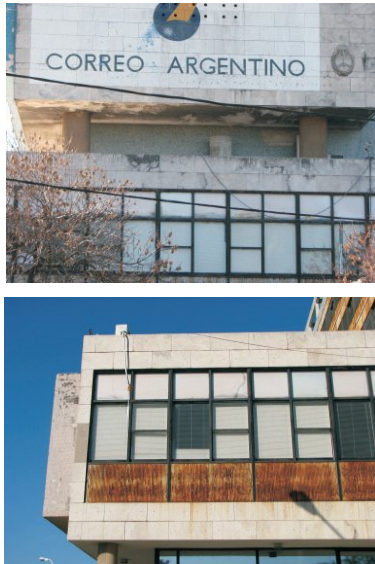
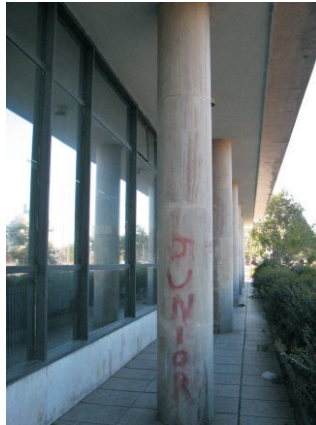
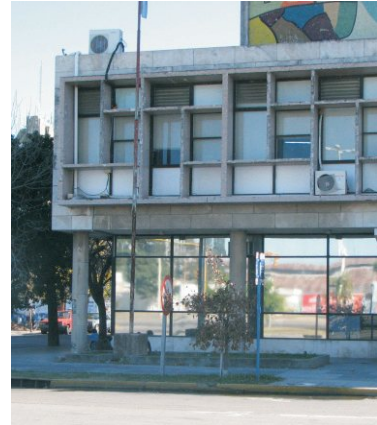
ELEMENTOS AGREGADOS [EA]

En el edificio del Correo existen algunos elementos que se han incorporado para adaptarlo a los requerimientos de uso. El mayor problema está dado por la colocación de equipos de aire acondicionado individual con sus respectivos desagües, así como la presencia de pintadas de logos en los laterales de la placa y la colocación de películas de protección solar en los vidrios; todos elementos que no se corresponden con el estado original del edificio y producen una alteración del carácter e imagen del mismo.

Asimismo deben mencionarse acciones de mantenimiento incorrectas, tal como la reposición de placas pétreas en las columnas ubicadas sobre 27 de Febrero y Mendoza que no armonizan con el original; así como acciones que provienen del vandalismo como la presencia de grafittis.

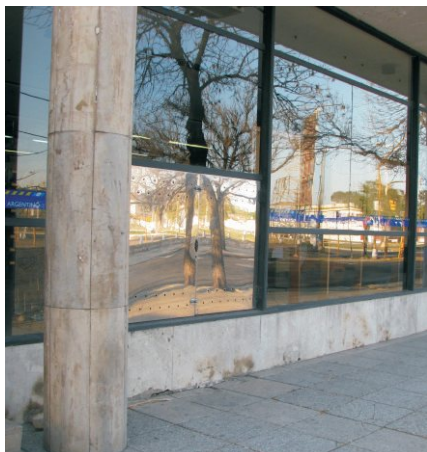
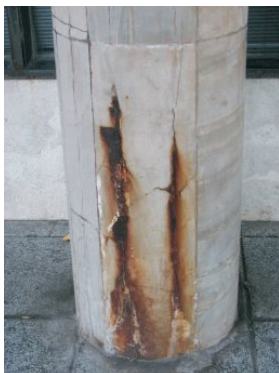
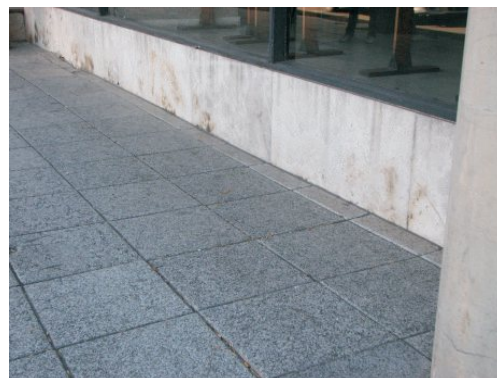
HUMEDAD POR CAPILARIDAD [HC]

En el edificio existen algunas zonas en donde se ha verificado la presencia de humedad por capilaridad, proveniente posiblemente del agua de los desagües pluviales. Esta presencia de agua no es muy notoria desde el exterior ya que en los zócalos de planta baja se encuentran las placas de revestimiento que ocultan la mayor evidencia de la patología.

No obstante, probablemente el muro esté sufriendo la presencia de agua junto a las placas que muestran manchas blanquecinas producidas por la acción de la humedad sobre los carbonatos de calcio, así como manchas oscuras que indican formación de hongos y verdín por presencia de humedad.

Asimismo en los sectores inferiores de las columnas ubicadas en la fachada sur es notoria la oxidación de las barras posiblemente derivadas de la absorción de agua del terreno.

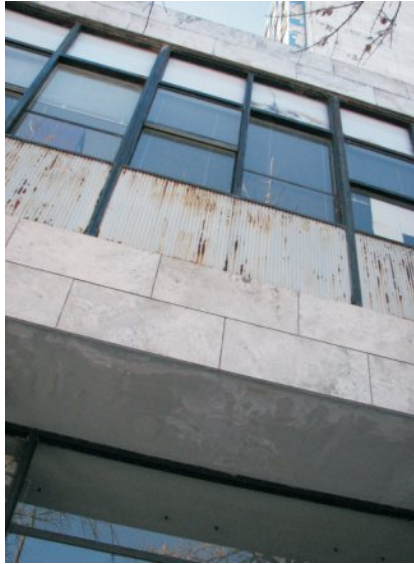
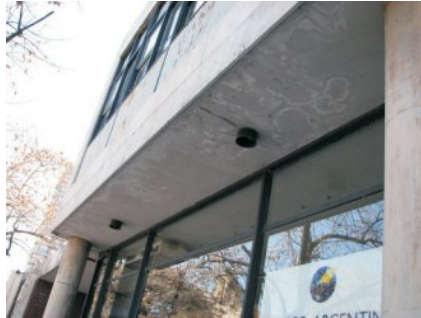
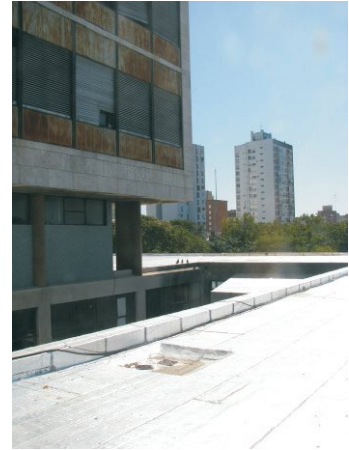
HUMEDAD POR FILTRACION [HF]

En el caso de las cubiertas se observa que las mismas han sido intervenidas con colocación de membranas para resolver la filtración de agua. La membrana no solo se constituye en una posible amenaza sobre la materialidad del edificio, sino que se trata de un componente que impacta negativamente en la visualización y valorización del edificio, degradando la quinta fachada. Esta situación debe ser tenida especialmente en cuenta en el nivel del segundo piso en donde existen visuales.

En relación a las placas de revestimiento el ingreso de agua por las uniones hace que las mismas pierdan adherencia con el soporte generando desplazamientos y falta de plomo.

Otra de las situaciones críticas de ingreso de agua se da en las columnas exteriores de planta baja (particularmente en la fachada sur), en donde las dilataciones y contracciones de las placas de revestimiento han generado aperturas en el material que facilita el ingreso de agua al interior de la columna. Los hierros de la misma, al estar en contacto con el agua se oxidan, aumentando el volumen y ejerciendo presión sobre las placas que se deterioran aún más con grietas y fisuras de importancia.

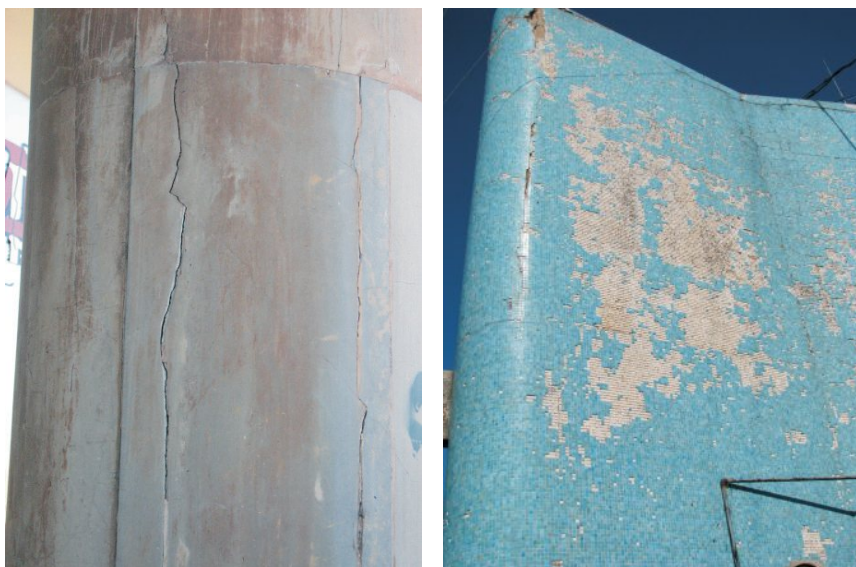
GRIETAS Y FISURAS [GF]

En el Correo se verifican grietas y fisuras en las placas de revestimiento así como en algunos sectores recubiertos por las venecitas.

Las fisuras y/o grietas en placas puede deberse a los cambios de las temperaturas que generan dilatación y contracción del material, así como por movimientos de la estructura o del muro que le hace de soporte. Se aconseja una revisión caso por caso de las piezas que presenten dicha patología, a fin de verificar si no ha provocado alteraciones en la adherencia del ligante.

Para el caso de las grietas que se verifican en los muros que presentan recubrimiento de mosaico veneciano, sobre todo en el volumen del tanque de agua en terraza de remate, la patología proviene de las contracciones del muro, posibles filtraciones de agua y el envejecimiento del revoque sobre el cual se asientan las piezas. En este caso, la patología deberá ser tenida en cuenta al momento de la intervención.

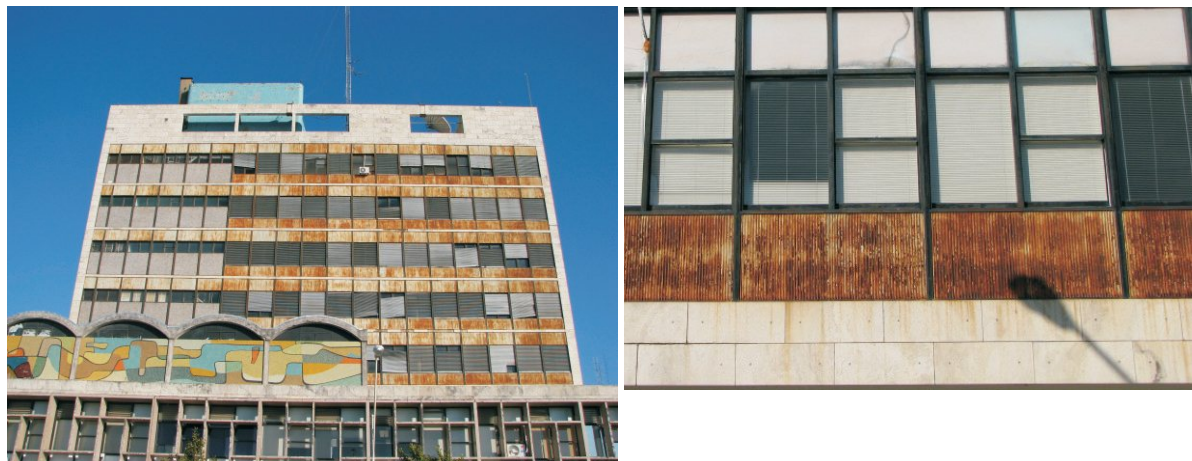
OXIDACIÓN Y CORROSION [OX]

En el edificio hay dos elementos que han sufrido procesos de oxidación y corrosión.

Las carpinterías de chapa plegada que constituyen la totalidad de las aberturas, y las chapas acanaladas utilizadas como cerramiento en el basamento de las aberturas de la fachada Este.

Las chapas de la fachada Este poseen un avanzado estado de oxidación. Las chapas de la fachada sur presentan oxidación pero su pintura se ha mantenido en un alto porcentaje, con lo que se infiere que la corrosión se debe a la pérdida de la capa protectora de pintura, debido a la acción del sol.

Para el caso de la chapa acanalada, se verifica que el deterioro se produce desde afuera hacia adentro. Se observa un alto grado de daño en la superficie externa, consecuencia de la falta de mantenimiento. La pérdida de resistencia de la capa de pintura que hace de protección deja expuesta la chapa que al entrar en contacto con los agentes climáticos se oxida.

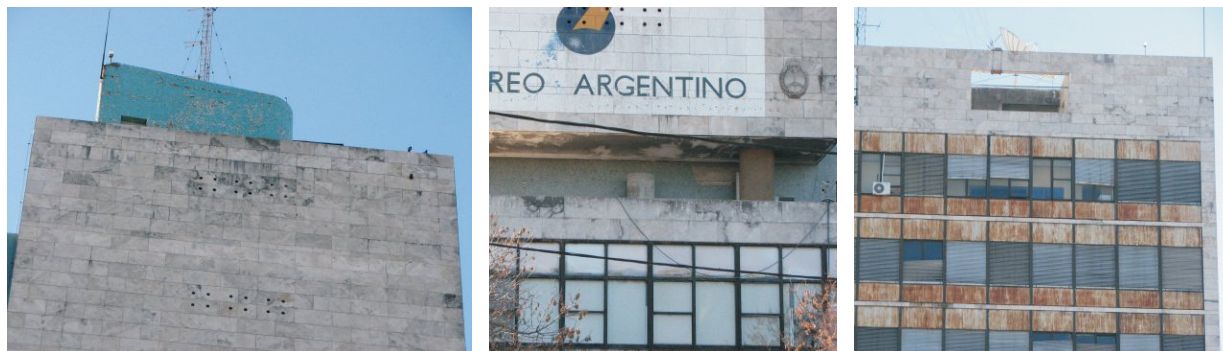
SUCIEDAD [S]

Las manchas negras presentes sobre todo en las placas de revestimiento de la fachada sur, constituyen un tipo de deterioro que puede alterar el estado del material acentuando el efecto de variaciones térmicas y acelerando el fenómeno de exfoliación de los estratos superficiales.

En el edificio se observa suciedad en todos los paramentos exteriores en general, con mayor concentración en determinados sectores que se corresponden con superficies que poseen revestimiento de placas de travertino y/o dolomita. Esto se debe a las características del material que presenta porosidad en la superficie.

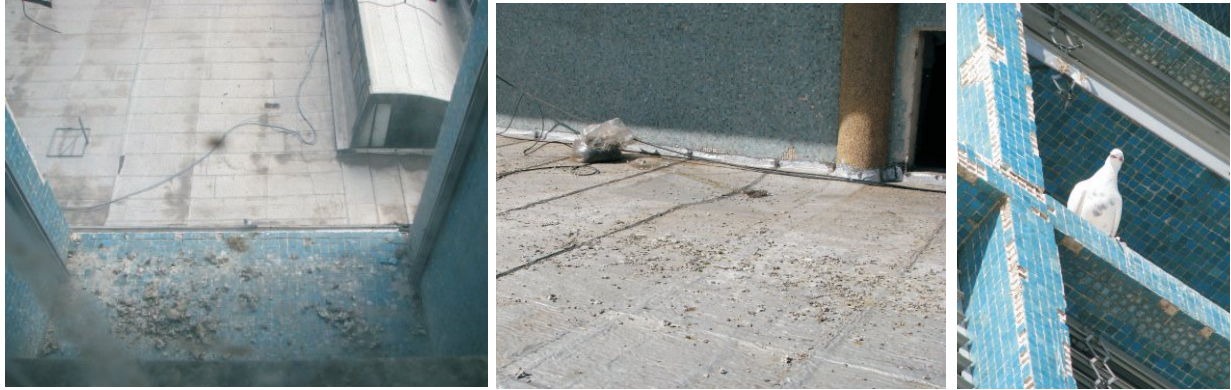
DETRITO DE PALOMA [DP]

En el edificio del Correo, esta patología se hace presente con mayor claridad sobre la fachada oeste así como en las cavidades de ventanas protegidas que se encuentran en la fachada sur por detrás del muro. La morfología del brisse-soleil colabora a que la paloma se pose produciendo las ya mencionadas suciedades.

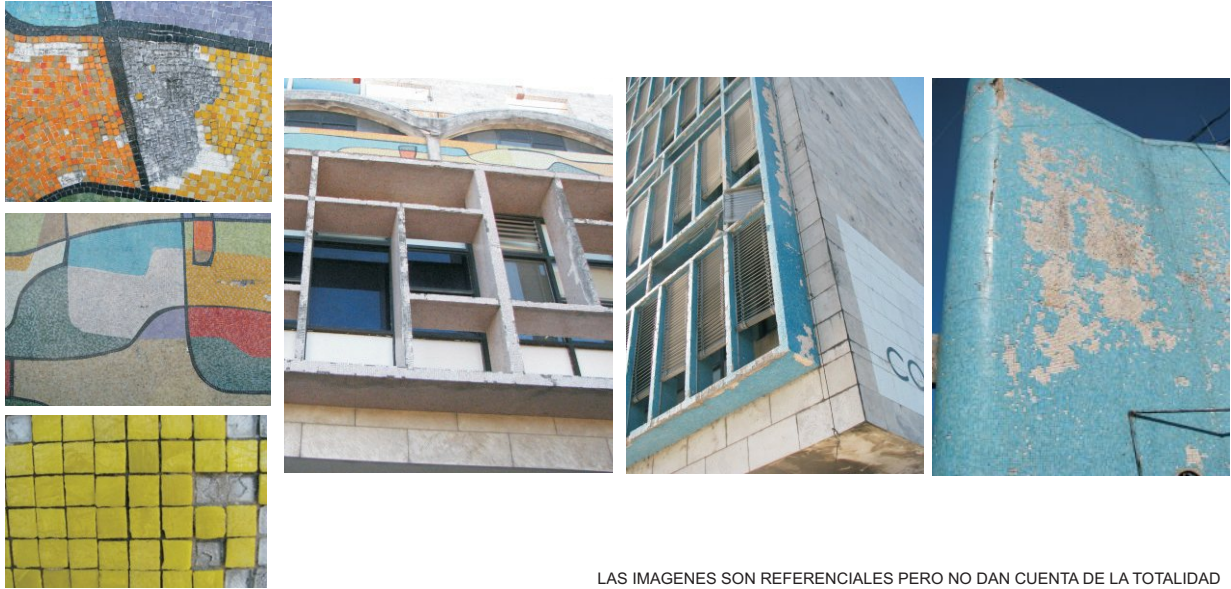
FALTANTE DE REVESTIMIENTO MOSAICO TIPO VENECIANO [FRV]

Se observa un alto grado de deterioro del revestimiento, con desprendimiento de las piezas de venecitas sobre todo en las superficies frontales, es decir en donde la superficie de soporte es más delgada y expuesta.

De una primera observación se deduce que la mezcla de adherencia posee un alto porcentaje de cal. Con el paso del tiempo la mezcla se ve afectada por un proceso de resecamiento del material de adherencia, que produce el desprendimiento de la pieza que posee una base pulida de poca adherencia.

La fachada más afectada es la Oeste, que en su desarrollo presenta grandes lagunas y faltantes de material. Asimismo se observa en las superficies orientadas al sur, mayores deterioros que en aquellas orientadas al norte, debido a la mayor exposición a los agentes atmosféricos de presión de viento y lluvia.

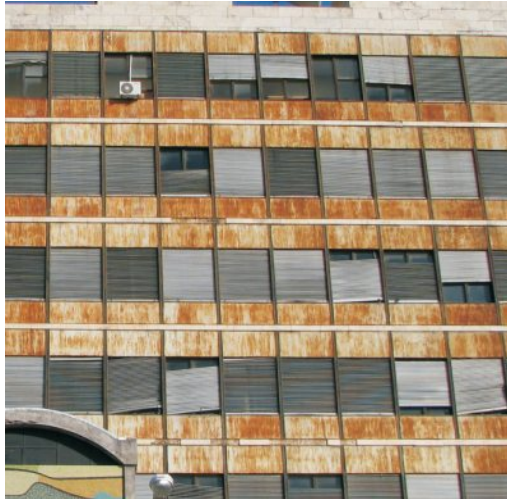
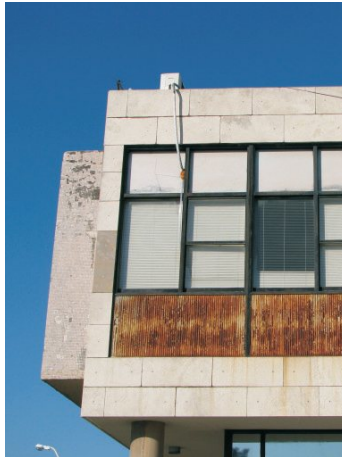
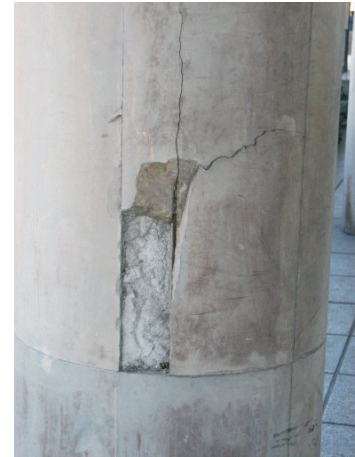
DETERIORO PLACAS DE REVESTIMIENTO [DPR]

Los deterioros comprenden falta de adherencia de plomo de placas, así como faltantes de determinados sectores.

La causa principal de los faltantes y porosidades es la presencia de los agentes atmosféricos (lluvia ácida, viento, etc.) y la acción de agentes mecánicos (golpes accidentales) facilitada por la ubicación de las placas en el edificio (generalmente ocurre en sectores bajos accesible).

Por su parte, los desprendimientos o movimientos y falta de aplome de las placas se debe al ingreso de agua, generalmente por las uniones entre placas que repercute sobre el sistema de anclaje de las mismas.

En el basamento de las fachadas norte y sur se observan tornillos de anclaje de las placas que hablan de problemas de falta de adherencia que han sido intervenidos a fin de evitar caídas y pérdidas de material.

Los faltantes se observan en los sectores más bajos, con presencia de reposiciones que no se integran con el original, mientras que los sectores más altos presentan casos de desprendimientos y falta de aplome.

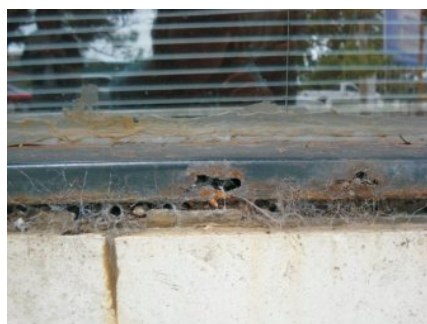
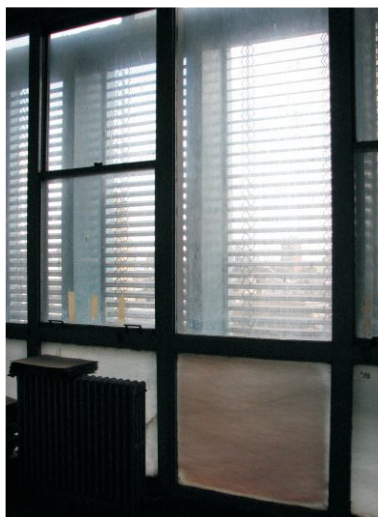
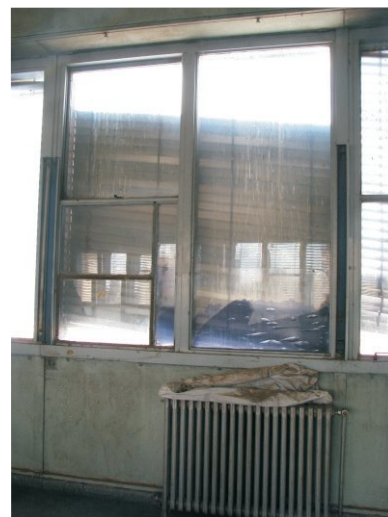
DETERIORO DE ABERTURAS [DA]

Los deterioros de las aberturas, realizadas en chapa plegada, se relacionan con la presencia de oxidación de las piezas componentes así como por la presencia de problemas relacionados con los accionamientos de cierre (corredera, etc.) y los vidrios.

Es posible distinguir una situación particular para aquellas aberturas ubicadas en planta baja, en donde por un lado se detecta un deterioro estructural producido por la humedad ascendente que produce un daño desde adentro hacia afuera, mientras que por otro se observa un deterioro general producido por la falta de protección del metal, el envejecimiento de masillas y la exposición a los agentes climáticos. Esta última situación es la que se verifica prácticamente en la totalidad de las aberturas metálicas.

Asimismo, si bien con menor grado de presencia, se observan problemas en los sistemas de cierre y accionamiento de algunas aberturas, así como roturas de vidrios o bien vidrios que han sido afectados por el pegado de láminas para oscurecimiento interior, que como tal desvirtúan la imagen original del edificio así como las relaciones espaciales interior-exterior propias de la arquitectura moderna.

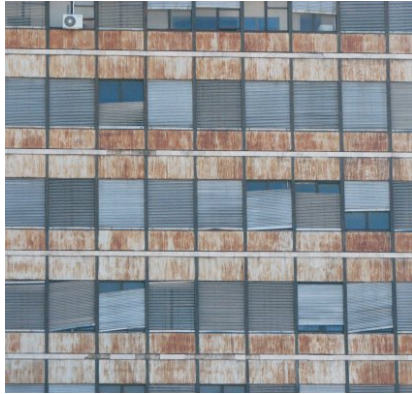
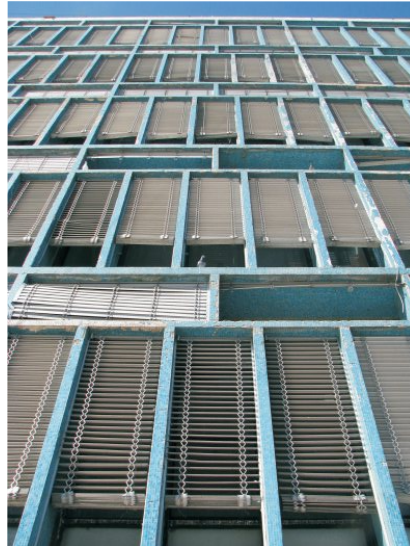
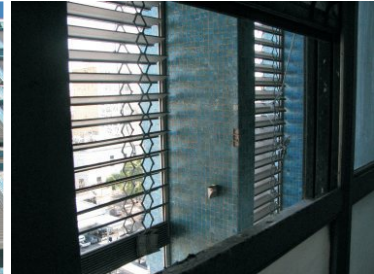
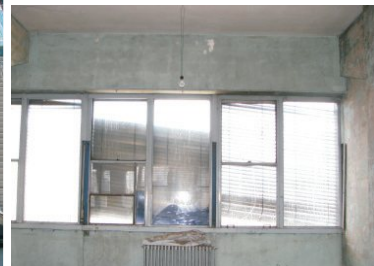
DETERIORO SISTEMA DE OSCURECIMIENTO [DSO]

En ambos casos se verifican faltantes, roturas y problemas en los accionamientos del mecanismo de apertura.

La principal causa de dichos deterioros ha sido la ausencia de mantenimiento o incorrectas intervenciones. Ejemplos claros son las persianas que han sido cortados para adaptarlos a la presencia de equipos individuales de aire acondicionado.

No obstante el principal y más preocupante deterioro tiene que ver con la rotura del sistema de apertura y cierre.

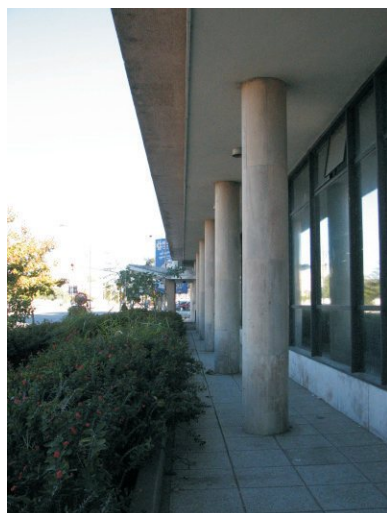
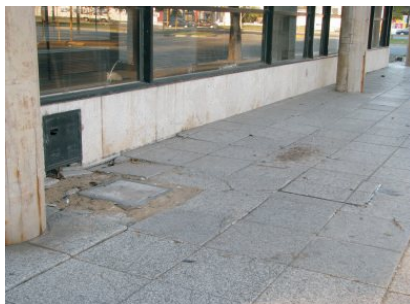
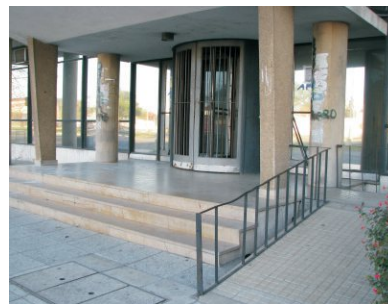
DETERIORO DE SOLADOS EN VEREDAS [DS]

Las veredas perimetrales del edificio presentan numerosas lesiones tales como faltantes, agrietamientos, hundimientos, roturas, parches de reposición, suciedad, etc. Asimismo existen situaciones de componentes que se han incorporado (especies vegetales en cantero de vereda Este y rampa de ingreso en puerta calle 27 de Febrero) y que producen un impacto negativo sobre el espacio público del ingreso.

En relación a los solados se verifica abrasión derivado del tránsito intenso. La consecuencia de esta lesión es triple: por un lado el deterioro estético, por otro, la desprotección del sustrato (que en general no es apto para soportar tal desgaste), y por último, el riesgo que significan tales desprendimientos.

Algunas piezas presentan grietas y fisuras, posiblemente producidas como consecuencia de errores en la composición y/o proporción de los materiales, o bien por fallas en la aplicación de los mismos. Las diferencias de temperaturas producen dilataciones y contracciones que generan esfuerzos en la masa del material llegando a provocar el quiebre del mismo.

Especial atención merecen los hundimientos que se están produciendo, con mayor presencia en la vereda sur, en los solados derivados de asentamientos del terreno por posible deficiencia del sistema de pluviales.

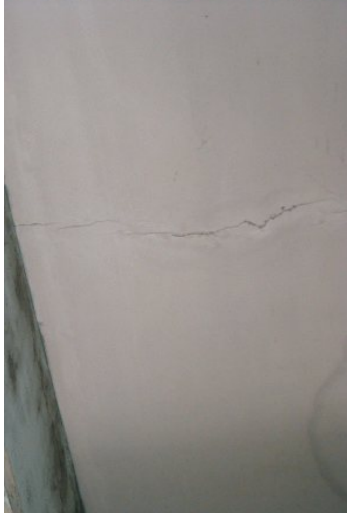
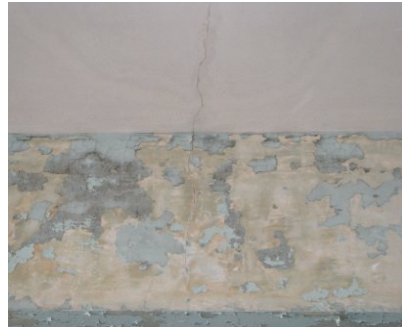
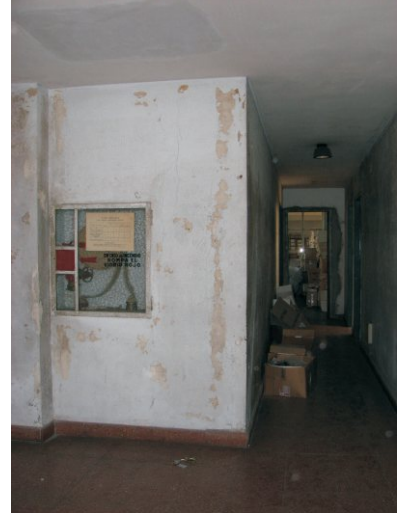
GRIETAS Y FISURAS [GF]

En algunos sectores se observan grietas y fisuras pero que no comprometen al muro divisorio sino al revoque. No revisten importancia ya que no ponen en riesgo elementos estructurales del edificio y podrán ser oportunamente intervenidas al momento de preparar superficies de revoques para pintar. Incluso deben considerarse las tareas de demolición que pueden afectar los elementos de cerramientos sobre los cuales se han verificado grietas y fisuras.

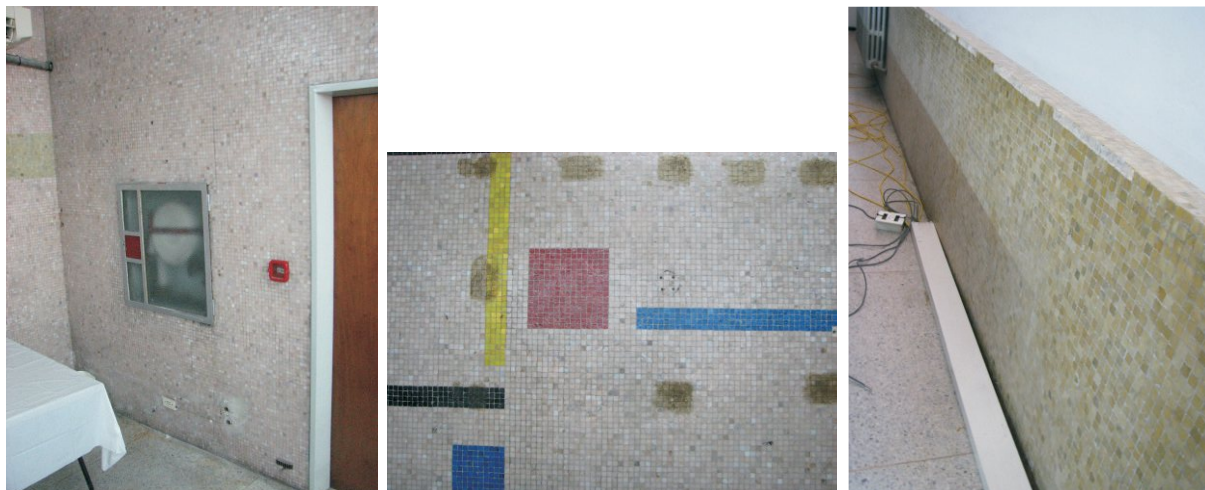
DETERIORO REVESTIMIENTO TIPO VENECIANO [DRV]

Por no encontrarse expuestas a situaciones adversas, como las de fachada, el estado de conservación de los muros revestidos es buena, presentando solo algunos faltantes puntuales producidos por perforaciones realizadas en el muro y manchas de color marrón producto de pegamentos aplicados para sujeción de terceros elementos. En ambos casos el origen de los deterioros ha sido una incorrecta intervención producida por necesidades de uso en el tiempo.

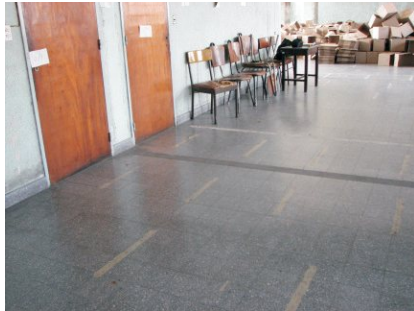
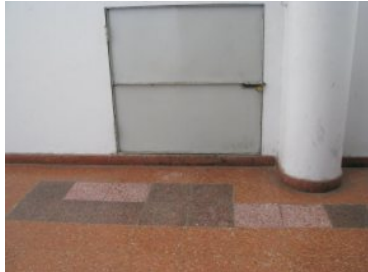
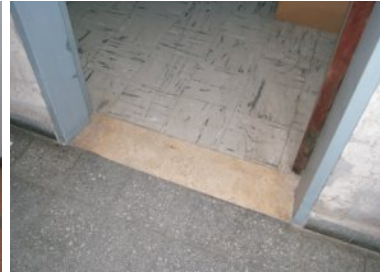
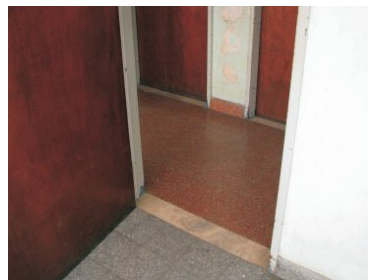
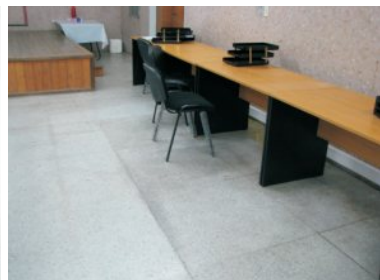
DETERIORO SOLADOS [DS]

Deberá considerarse el deterioro propio de las piezas de solados, así como las situaciones que se generen por la demolición de los muros existentes para realización de nueva distribución. Los solados del edificio han sido concebidos de acuerdo a una lógica distributiva interna, utilizando un tipo de piso (granito color blanco con juntas de bronce) para los espacios principales de halles y locales principales, etc.; otro tipo para los espacios comunes y circulaciones de los diferentes niveles de uso (granito colorado); otro para los espacios de uso (granito gris y calcáreo de diferentes tonalidades), otro para los espacios de servicio (granito negro). La transición entre los pisos en el vano de la abertura está realizado con una pieza de travertino.

Por otro lado, los pisos existentes, en diversos sectores presentan algunos deterioros producidos por el mismo paso del tiempo, como piezas gastadas, rotas, fisuradas y agrietadas, o bien por intervenciones de reparaciones que dejan a la vista la falta de continuidad entre el piso original y el colocado con posterioridad. Similar situación de parche se verifica en los sectores en donde se han retirado muros divisorios.

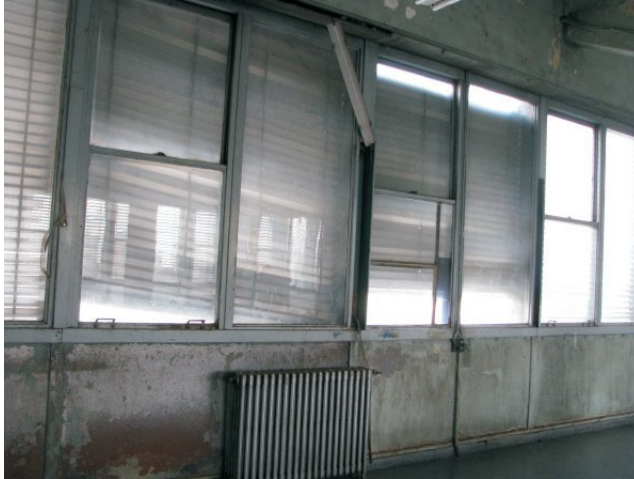
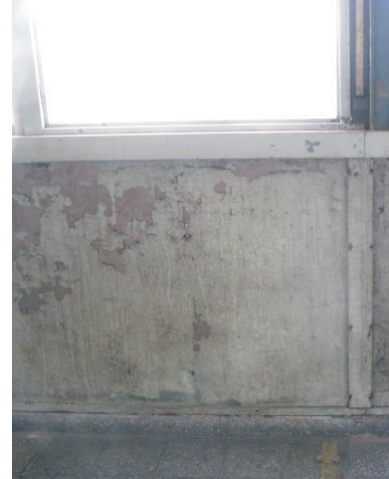
DETERIORO CHAPAS CERRAMIENTO ESTE [DCC]

La oxidación en interiores refiere entonces a los procesos de deterioro de los elementos metálicos de chapas y aberturas. Para el caso de las aberturas la situación ya ha sido trabajada.

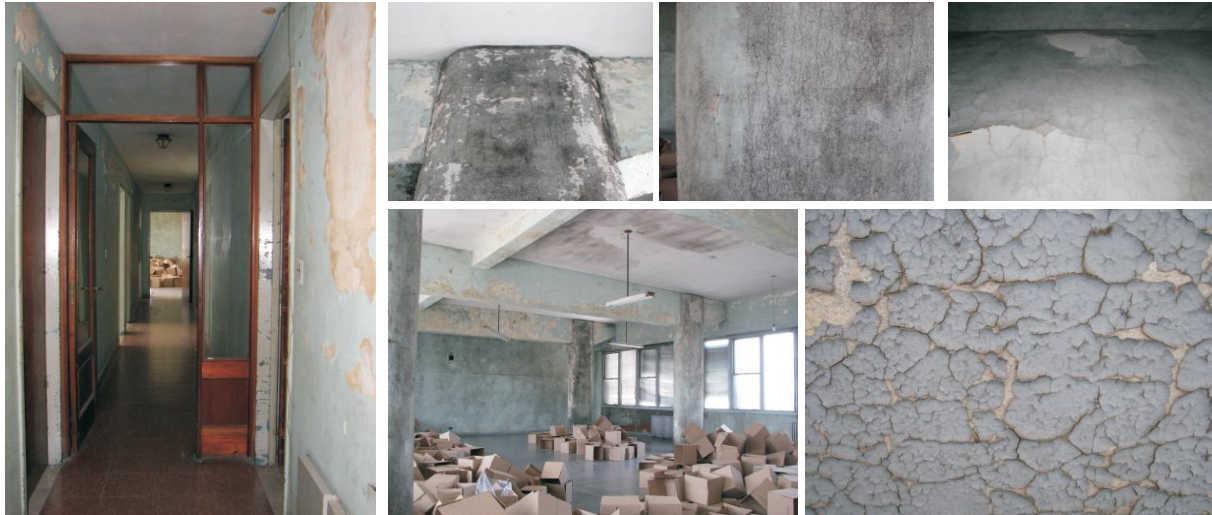
DETERIORO TABIQUES [DT]

Los muros divisorios del edificio están realizados con ladrillo cerámico revocado y pintado. Particularmente en los niveles que no se encuentran en funcionamiento se hacen presentes la suciedad y deterioros de terminación superficial de la totalidad de los tabiques.

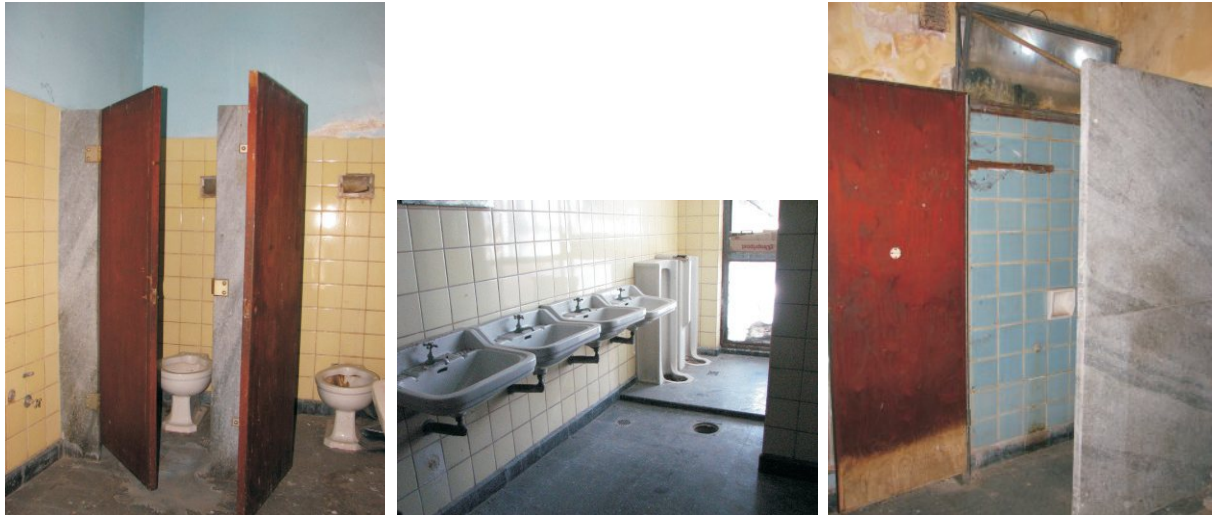
DETERIORO SISTEMA SANITARIO [DT]

La rotura o mal funcionamiento de los componentes que forman parte de la instalación sanitaria como consecuencia de la obsolescencia y falta de estanqueidad de las cañerías plantea la necesidad de un recambio total de misma.

Asimismo debe considerar que una gran cantidad de artefactos (particularmente mingitorios) presentan deterioros con rajaduras y faltantes.

Dicha intervención tendrá su incidencia sobre los azulejos de revestimiento, mosaicos de piso, así como en los artefactos sanitarios que al removerlos para hacer recambio de cañerías de provisión de agua y desagüe correrán riesgo de rotura.
