M.H.N. CASA DEL PUENTE - CASA SOBRE EL ARROYO.

Ciudad de Mar del Plata
Municipalidad de Gral. Pueyrredón
Provincia de Buenos Aires

Obra: Casa del Puente/ Casa del Arroyo
Plano: Relevamiento Patologías Fachadas
Fecha: Julio 2019 | Escala: S/ Esc | Revisó:

Plano N°
CP-A-R01

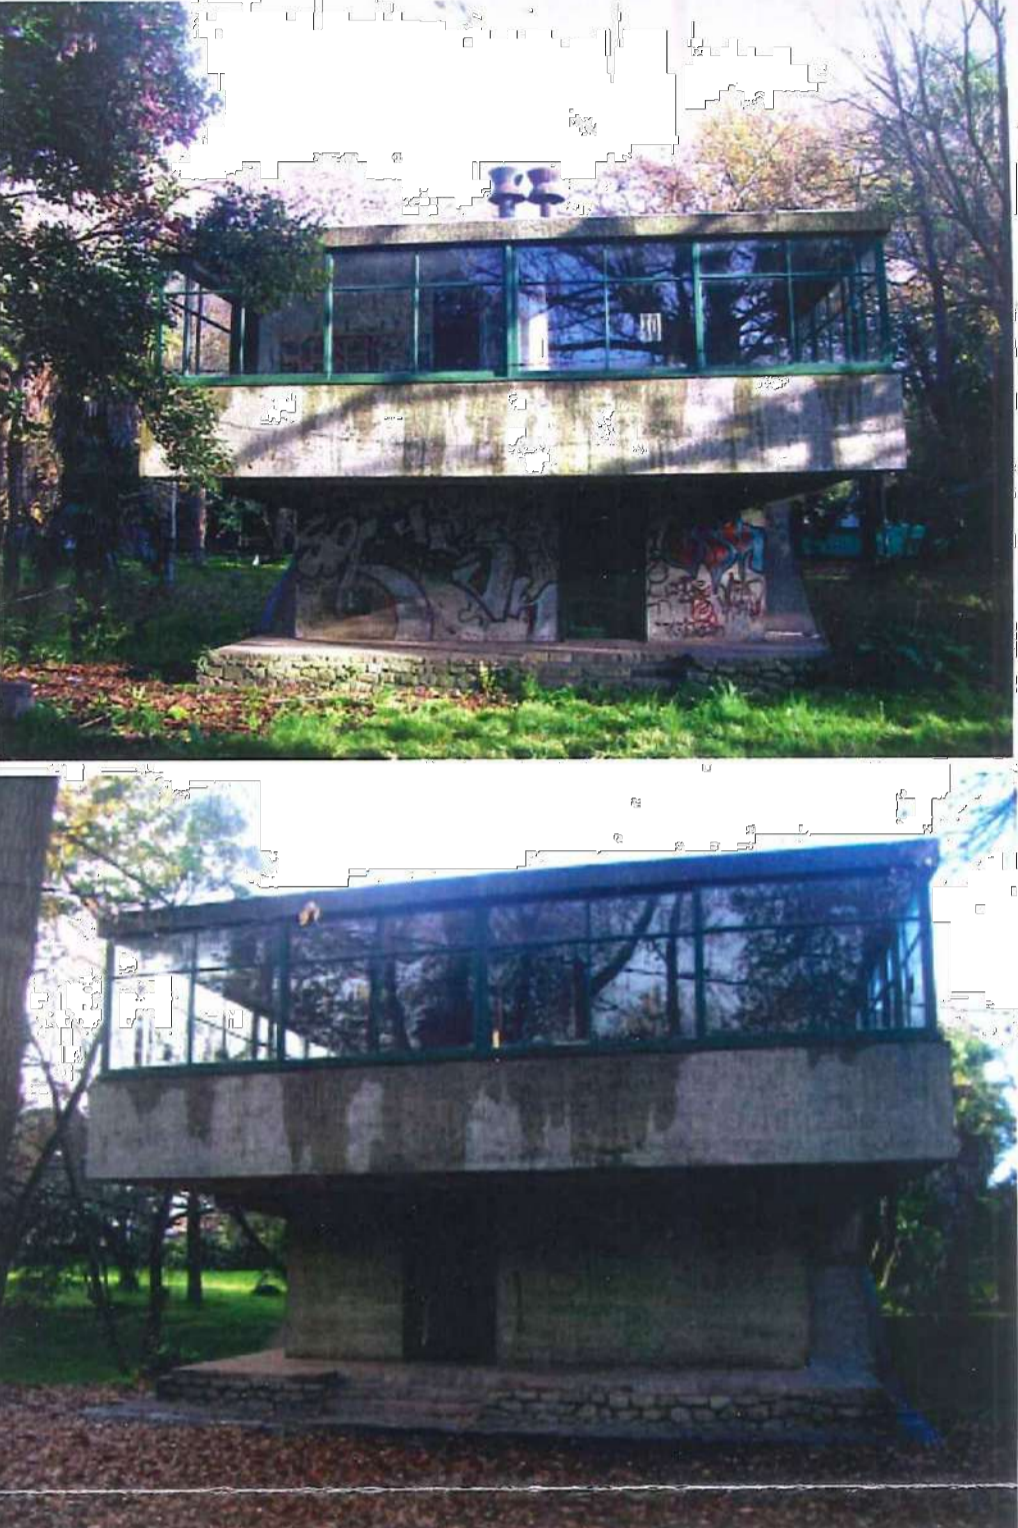
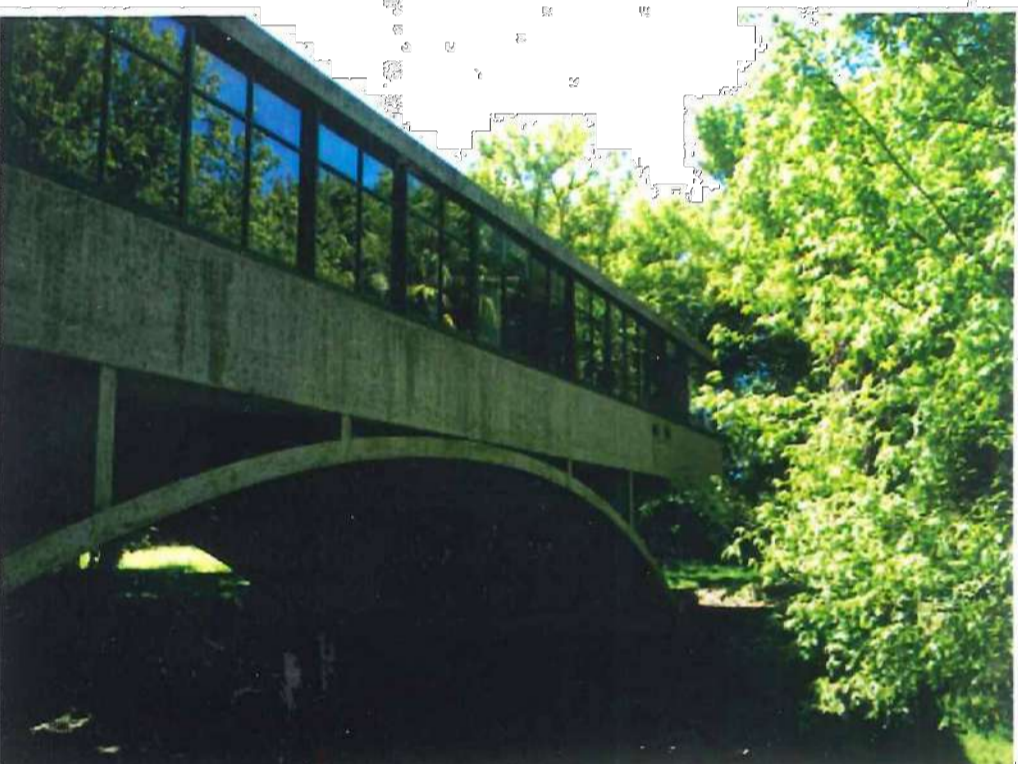
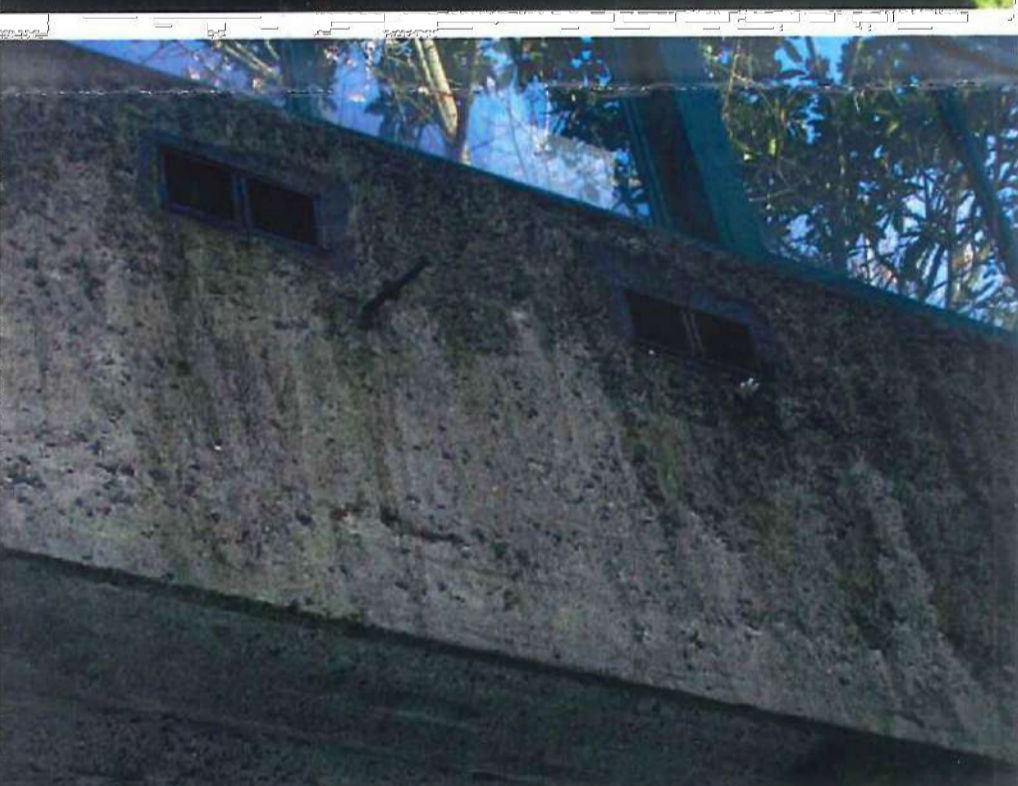
VER DETALLES EN FICHA N° F1
Manchas de óxido y desprendimientos parciales de material, corrosión y oxidación de las armaduras. Graffiti, y depósitos orgánicos animales y vegetales -musgos, líquenes, principalmente Manchas verdes de humedad. Eflorescencias en manchas blancas algodonosas en superficie así como en forma de pequeñas estalactitas. Vegetación invasiva. Decapado con diferencia de terminación y desprendimiento superficiales parciales. Hierros expuestos de armaduras con corrosión. Faltante de de junta. Microfisuras, fisuras y pequeñas grietas en superficie. Faltantes por roturas parciales. Orificios remanente de inserto metálico en desuso. Remanentes de cajas y artefactos de iluminación, suelto, roto con avanzado estado de corrosión, o faltante. Emparches de cemento en los sectores de las rejas no originales.

Deterioro: ...% s/ informe específico.
Cómputo:m2 - total superficie de hormigón, caras externas (no fachadas)
Grado de urgencia de intervención: 1

Limpieza general de las superficies.
Detención del proceso de corrosión, previa resolución del problema de filtraciones.
Tratamiento anticorrosivo y pasivante de los hierros expuestos
Consolidación y completamiento de sectores afectados o faltantes
Tratamiento preventivo hidrofugante a definir según informe específico competente.

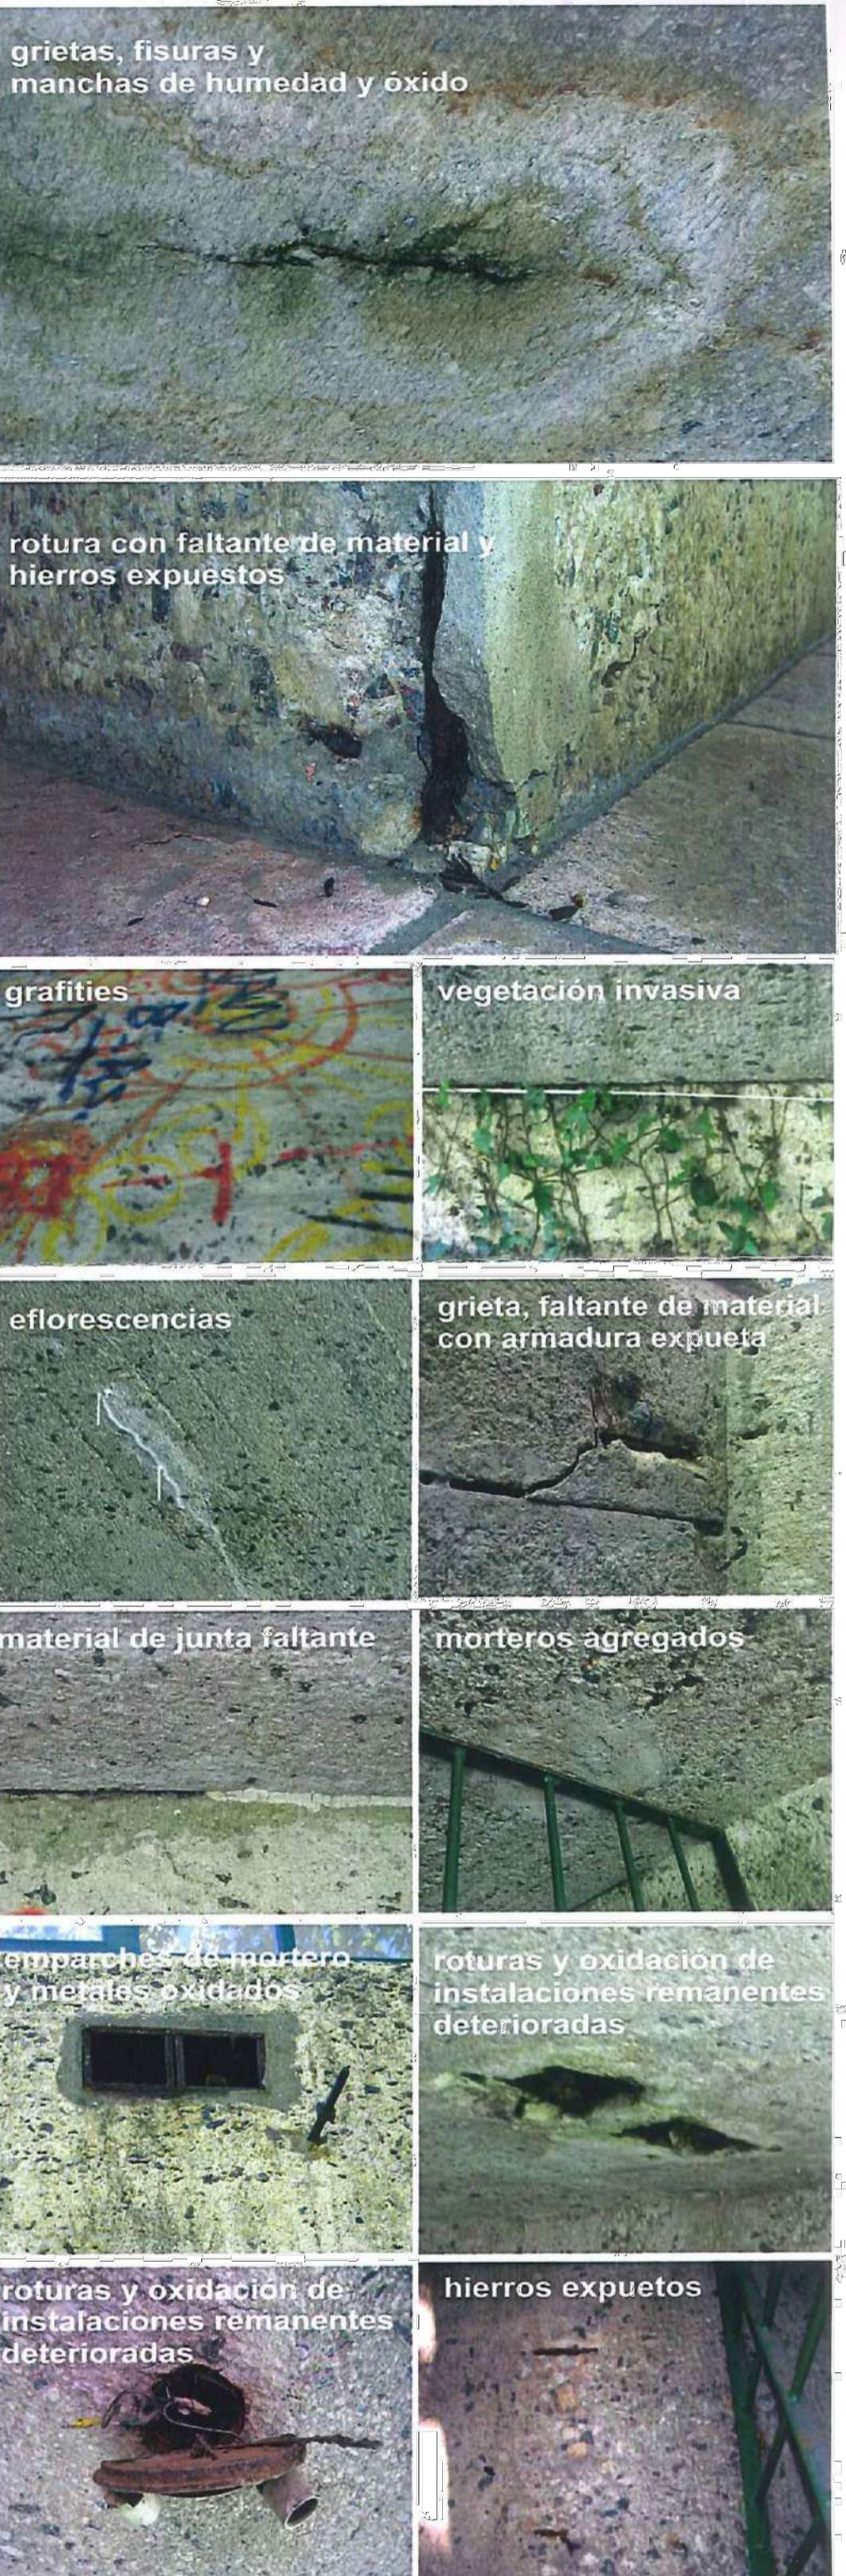
Manchas de óxido y desprendimientos parciales de material, corrosión y oxidación de las armaduras. Graffiti, y depósitos orgánicos animales y vegetales -musgos, líquenes, principalmente Manchas verdes de humedad. Eflorescencias en manchas blancas algodonosas en superficie así como en forma de pequeñas estalactitas. Vegetación invasiva. Decapado con diferencia de terminación y desprendimiento superficiales parciales. Hierros expuestos de armaduras con corrosión. Faltante de de junta. Microfisuras, fisuras y pequeñas grietas en superficie. Faltantes por roturas parciales. Orificios remanente de inserto metálico en desuso. Remanentes de cajas y artefactos de iluminación, suelto, roto con avanzado estado de corrosión, o faltante. Emparches de cemento en los sectores de las rejas no originales.

Deterioro: ...% s/ informe específico.
Cómputo:m2 - total superficie de hormigón, caras externas (no fachadas)
Grado de urgencia de intervención: 1

Limpieza general de las superficies.
Detención del proceso de corrosión, previa resolución del problema de filtraciones.
Tratamiento anticorrosivo y pasivante de los hierros expuestos
Consolidación y completamiento de sectores afectados o faltantes
Tratamiento preventivo hidrofugante a definir según informe específico competente.

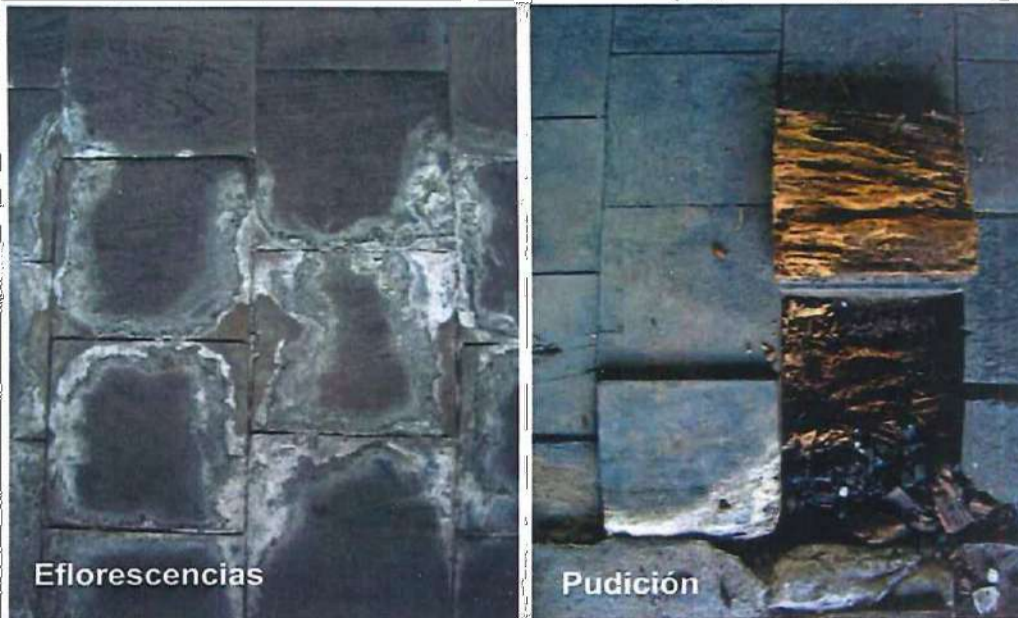
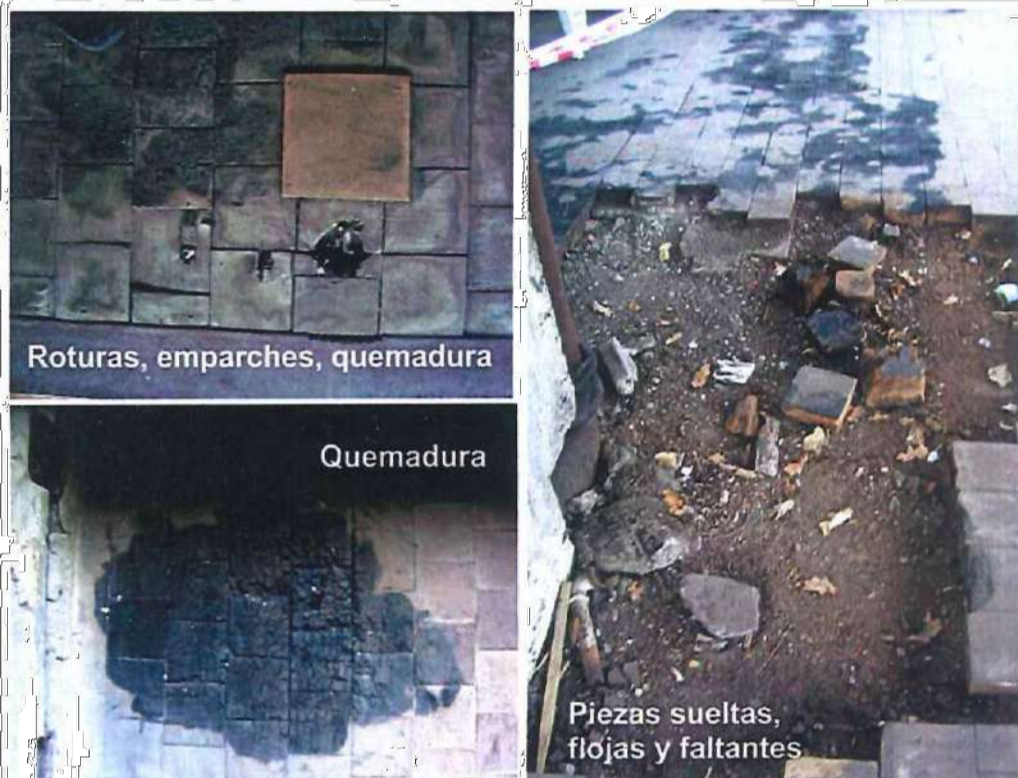
PISOS MADERA

En piso de madera: Quemaduras, roturas, rajaduras, pudrición, manchas de humedad, eflorescencias, faltantes de material, apertura de juntas

- Limpieza,
- Reposición de elementos faltantes
- Tomado de juntas donde corresponda
- Tratamientos preventivos impermeabilizantes
- Tratamientos preventivos contra xilófagos en madera

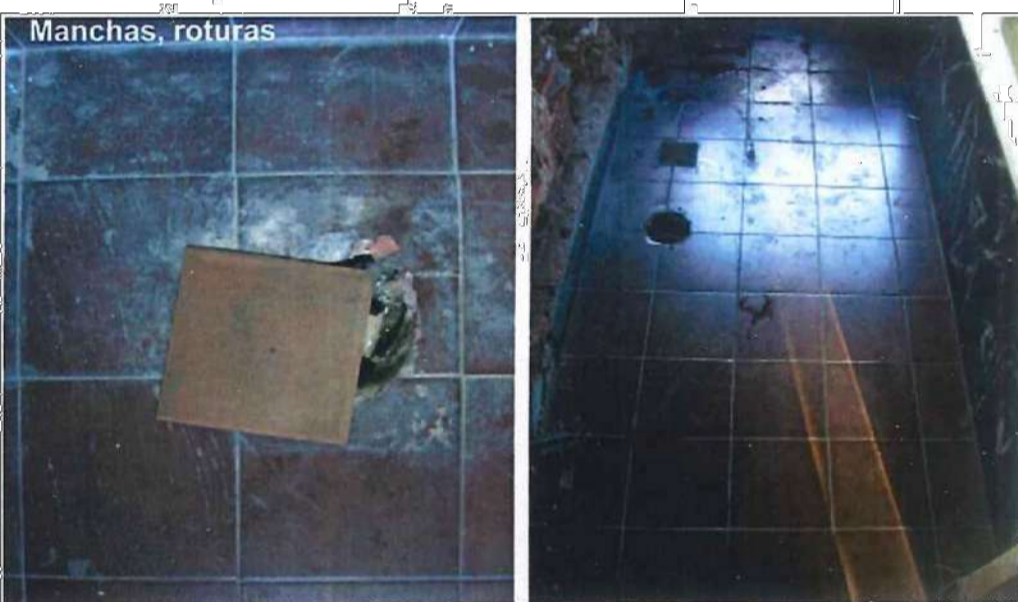
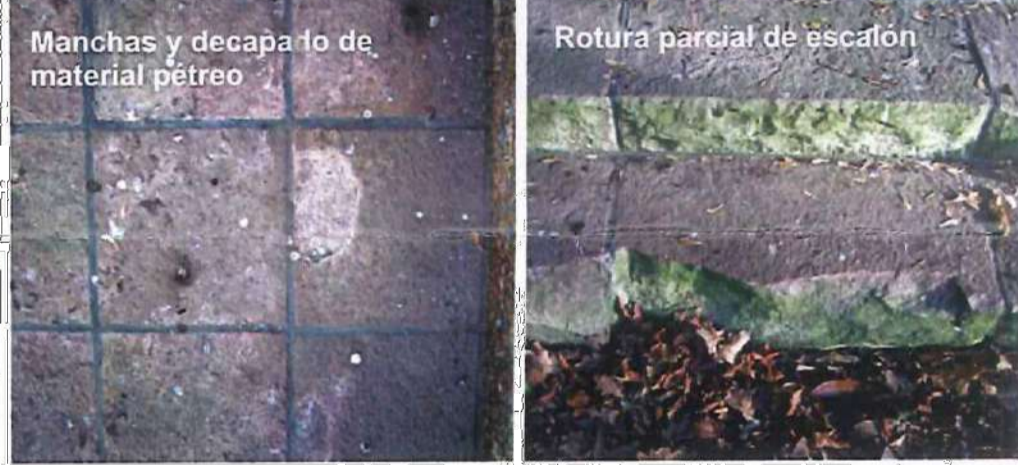
PISOS MOSAICO

En piso de mosaico: Manchas de pintura, roturas, faltantes de material, emparches.

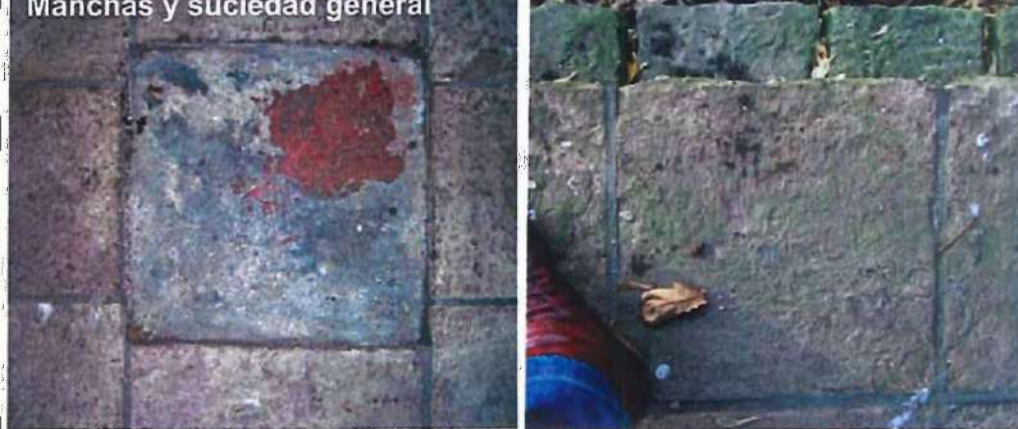
Manchas y suciedad general

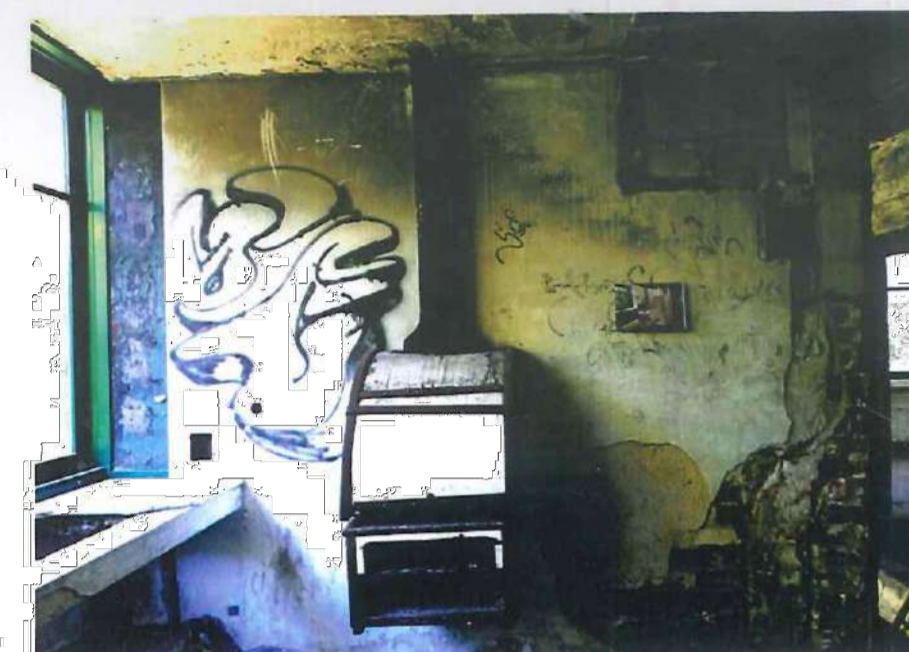
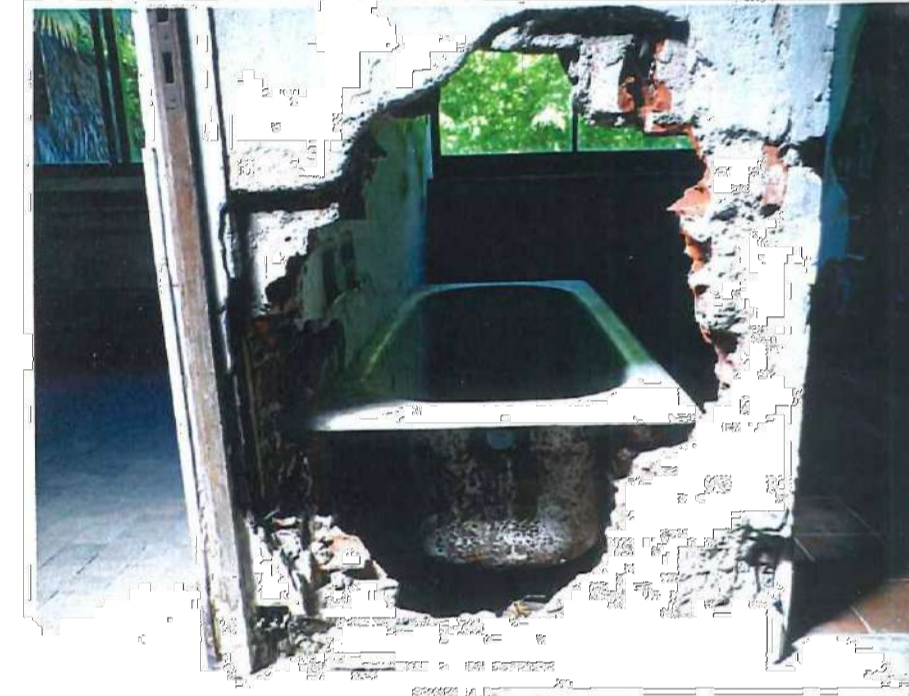
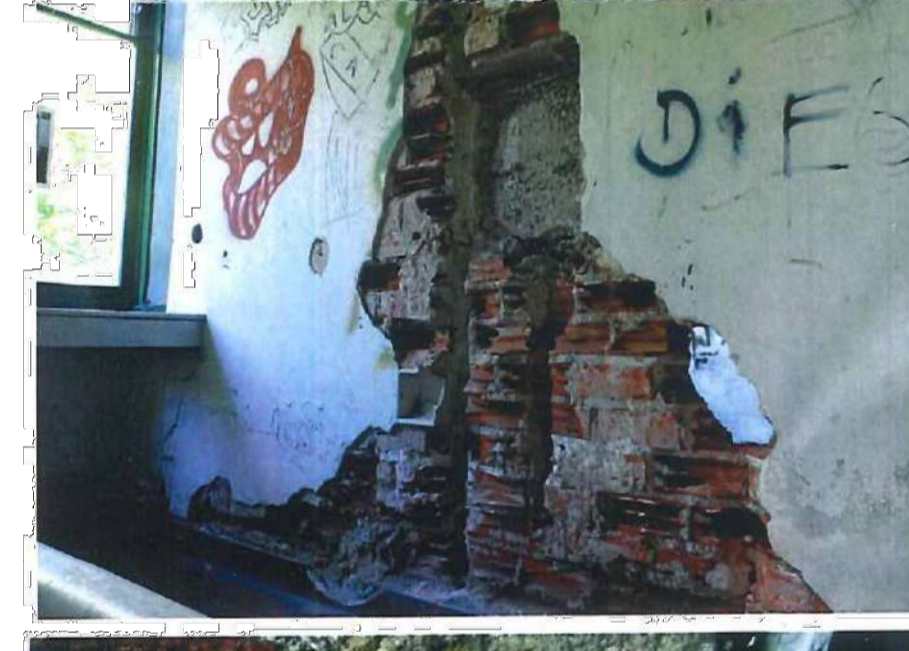
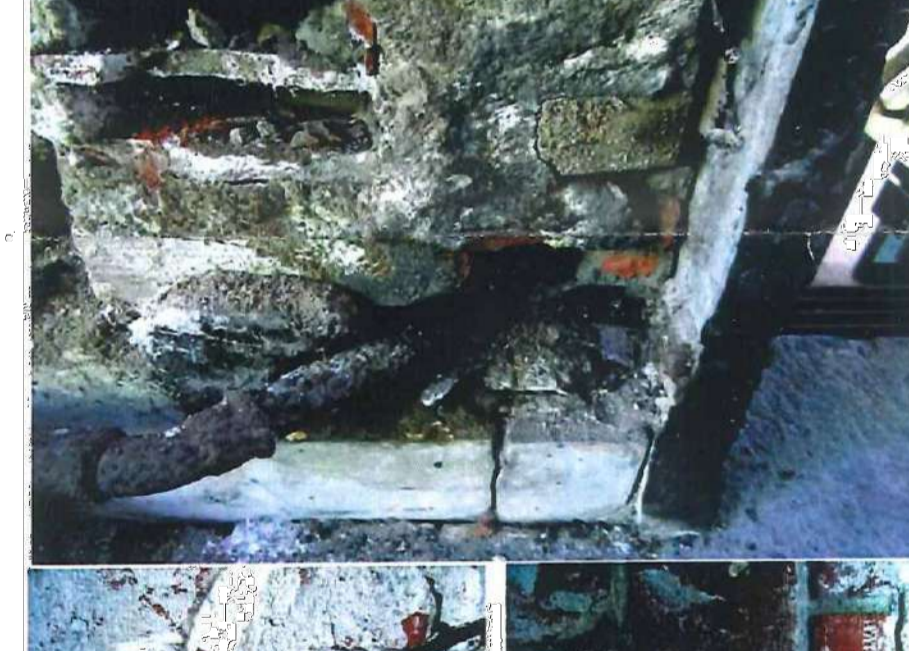
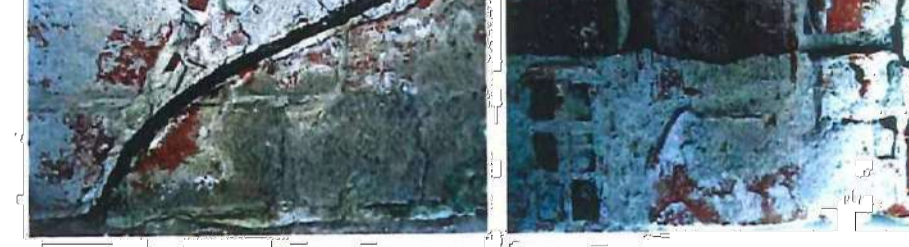
- Faltante total o parcial de material - ladrillo por rotura
- Faltante de mortero de junta
- Humedad y eflorescencia
- Emparches e intervenciones no originales
- Grietas y fisuras
- Manchas, oxidación e insertos metálicos.

Deterioro: 60% s/ informe específico.
Cómputo:m²
Grado de urgencia de intervención: 1

- Recomposición de partes faltantes, previo tendido de instalaciones según proyecto.
- Recomposición de mortero de juntas

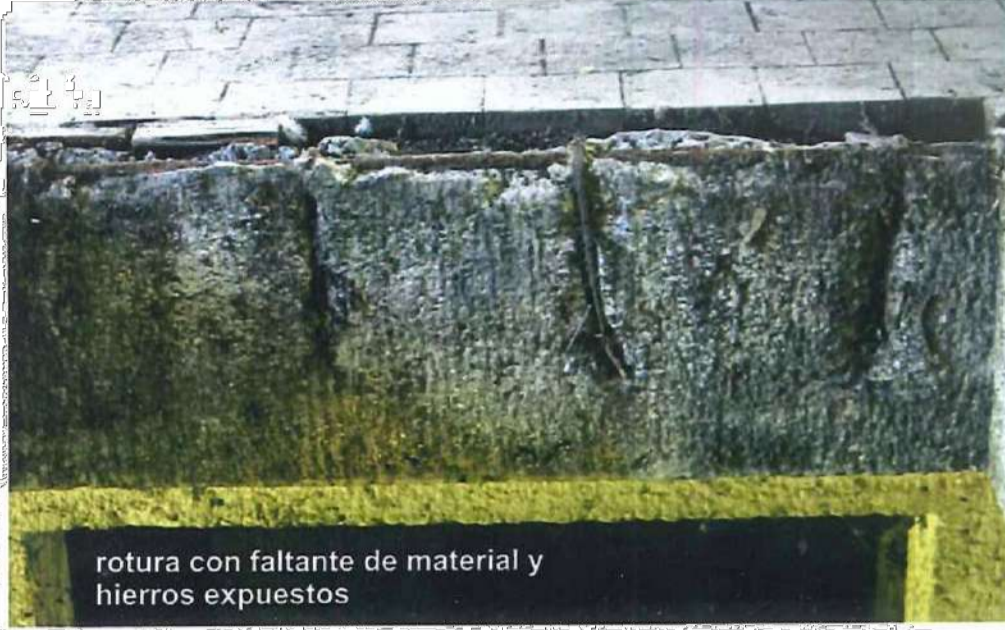
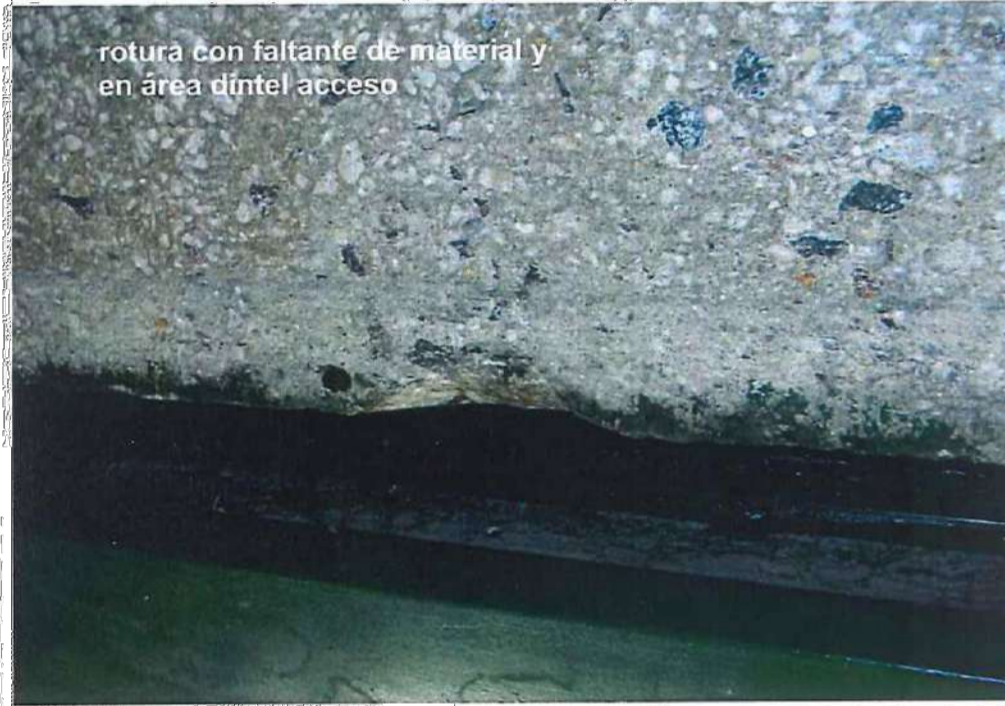
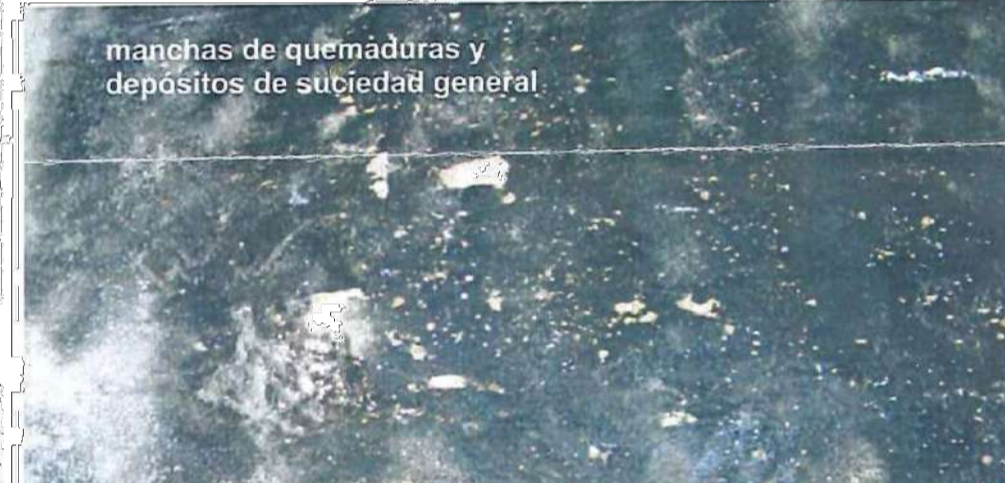
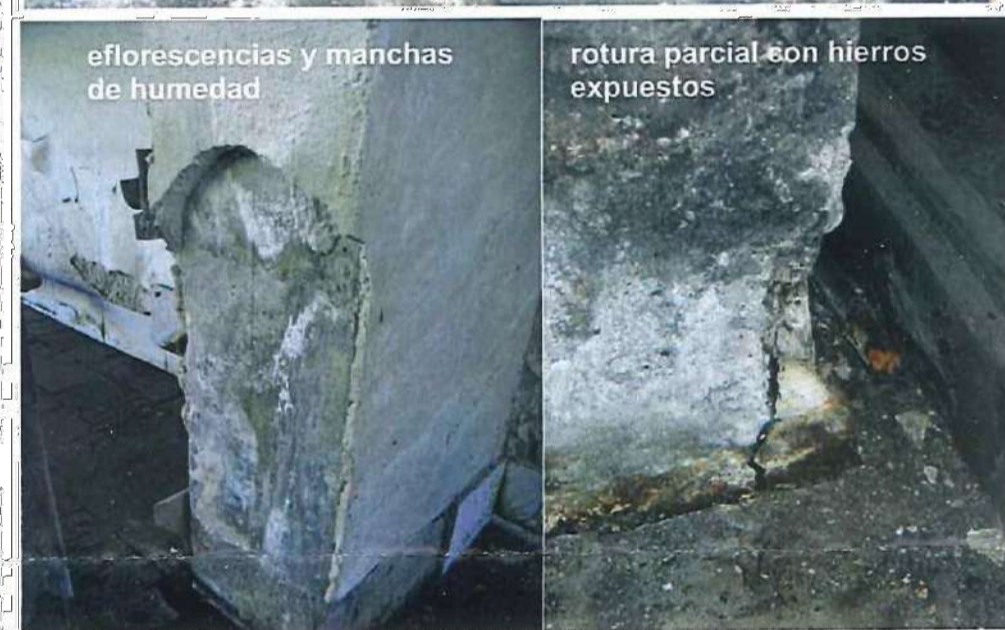
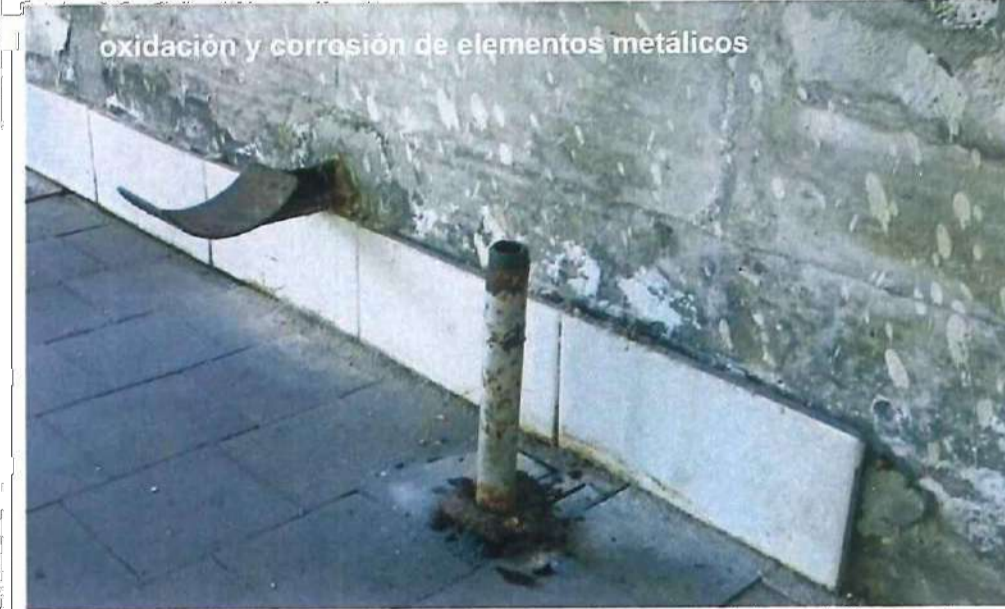
Manchas de quemaduras y de suciedad por elementos quemados
Manchas óxido.
Hierros expuestos de armaduras con avanzado estado de corrosión.
Insertos metálicos con avanzado estado de oxidación, remanentes de sujeciones de placares y/o alacenas.
Microfisuras, fisuras y pequeñas grietas en superficie.
Roturas parciales
Fragmentos metálicos de dispositivos de ventilación oxidados y corroídos, afectando el hormigón de la losa y de los tabiques.
Remanentes de cajas y artefactos de iluminación, sueltos, rotos con avanzado estado de corrosión, o faltante. Afectación por oxidación de tales elementos y de los elementos de sujeción de los radiadores.

Deterioro: ...% s/ informe específico.
Cómputo:m2 = total superficie de hormigón, caras internas
Grado de urgencia de intervención: 1

Limpieza general de las superficies.
Detención del proceso de corrosión, previa resolución del problema de filtraciones.
Tratamiento anticorrosivo y pasivante de los hierros expuestos
Consolidación y completamiento de sectores afectados o faltantes
Tratamiento preventivo hidrofugante a definir según informe específico competente.

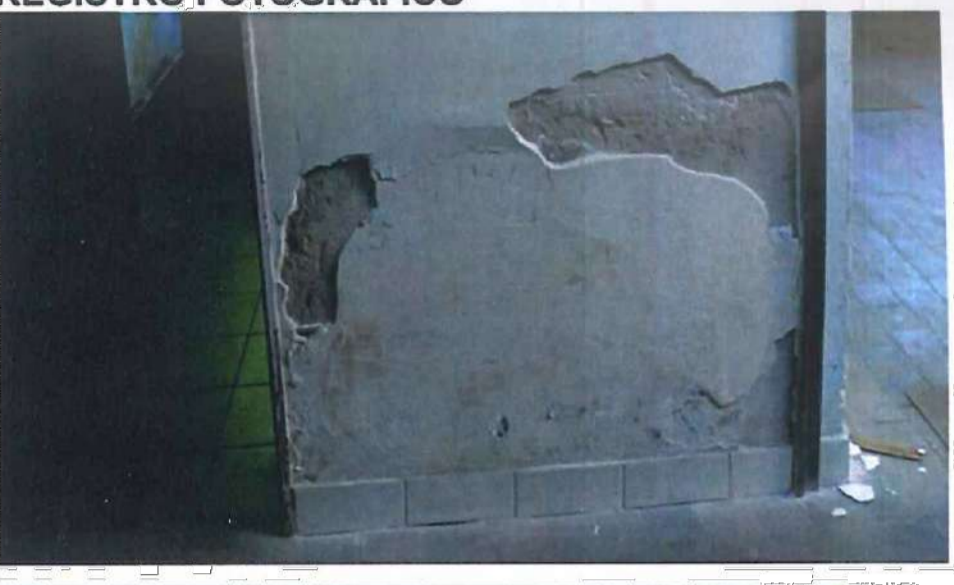
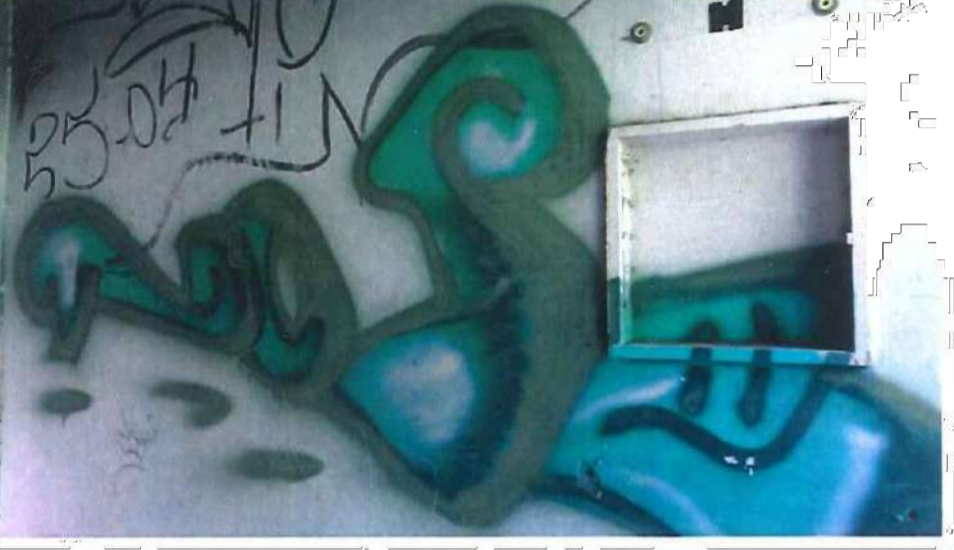
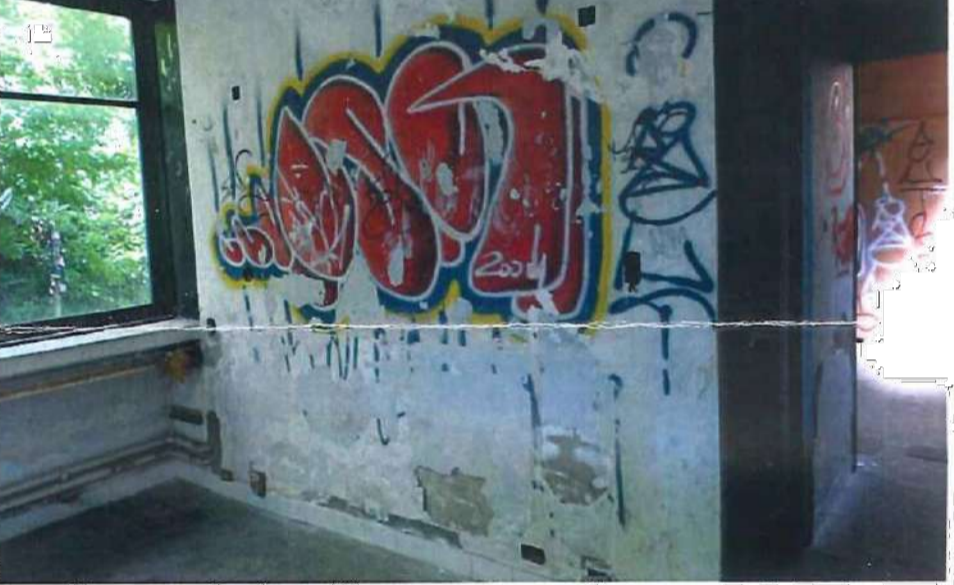
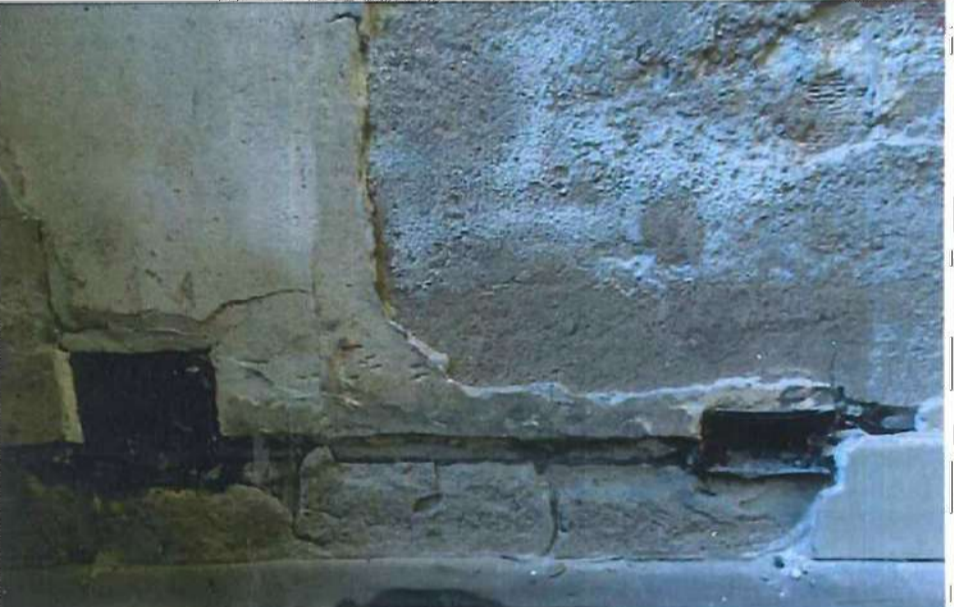
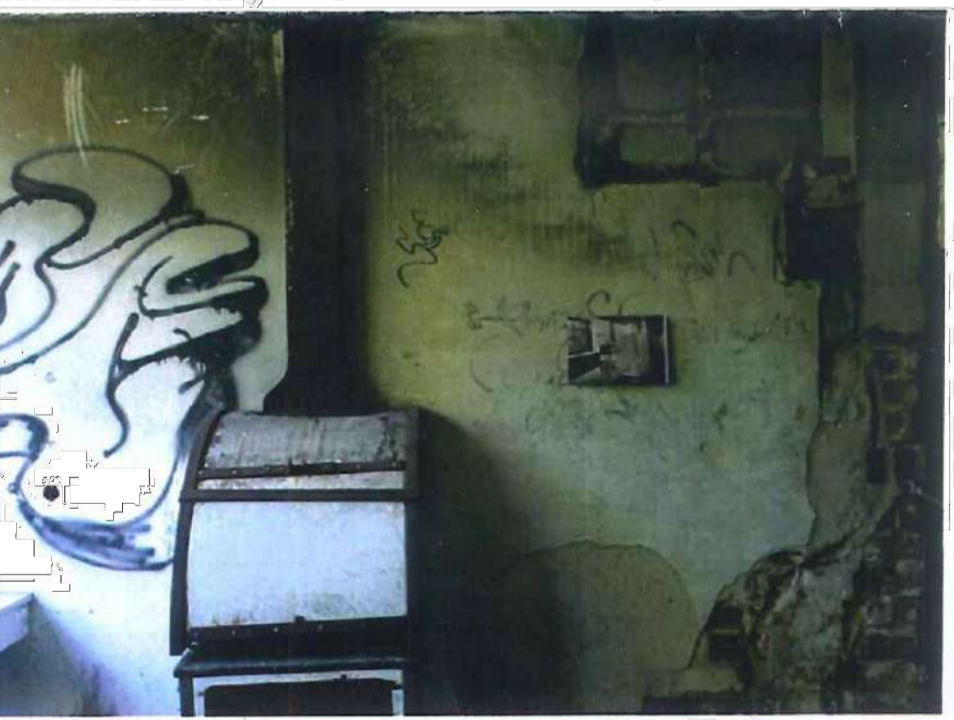
Faltante total o parcial de material de revoque
Graffities
Manchas por oxidación
Eflorescencias
Emparches e intervenciones no originales
Grietas y fisuras

Deterioro:% s/ informe específico.
Cómputo:m2 =
Grado de urgencia de intervención: 3

Cateos de revoque de terminación.
Retiro de partes flojas o desprendidas del sustrato
Restauración y/o reposición de revoques siguiendo características según cateo.

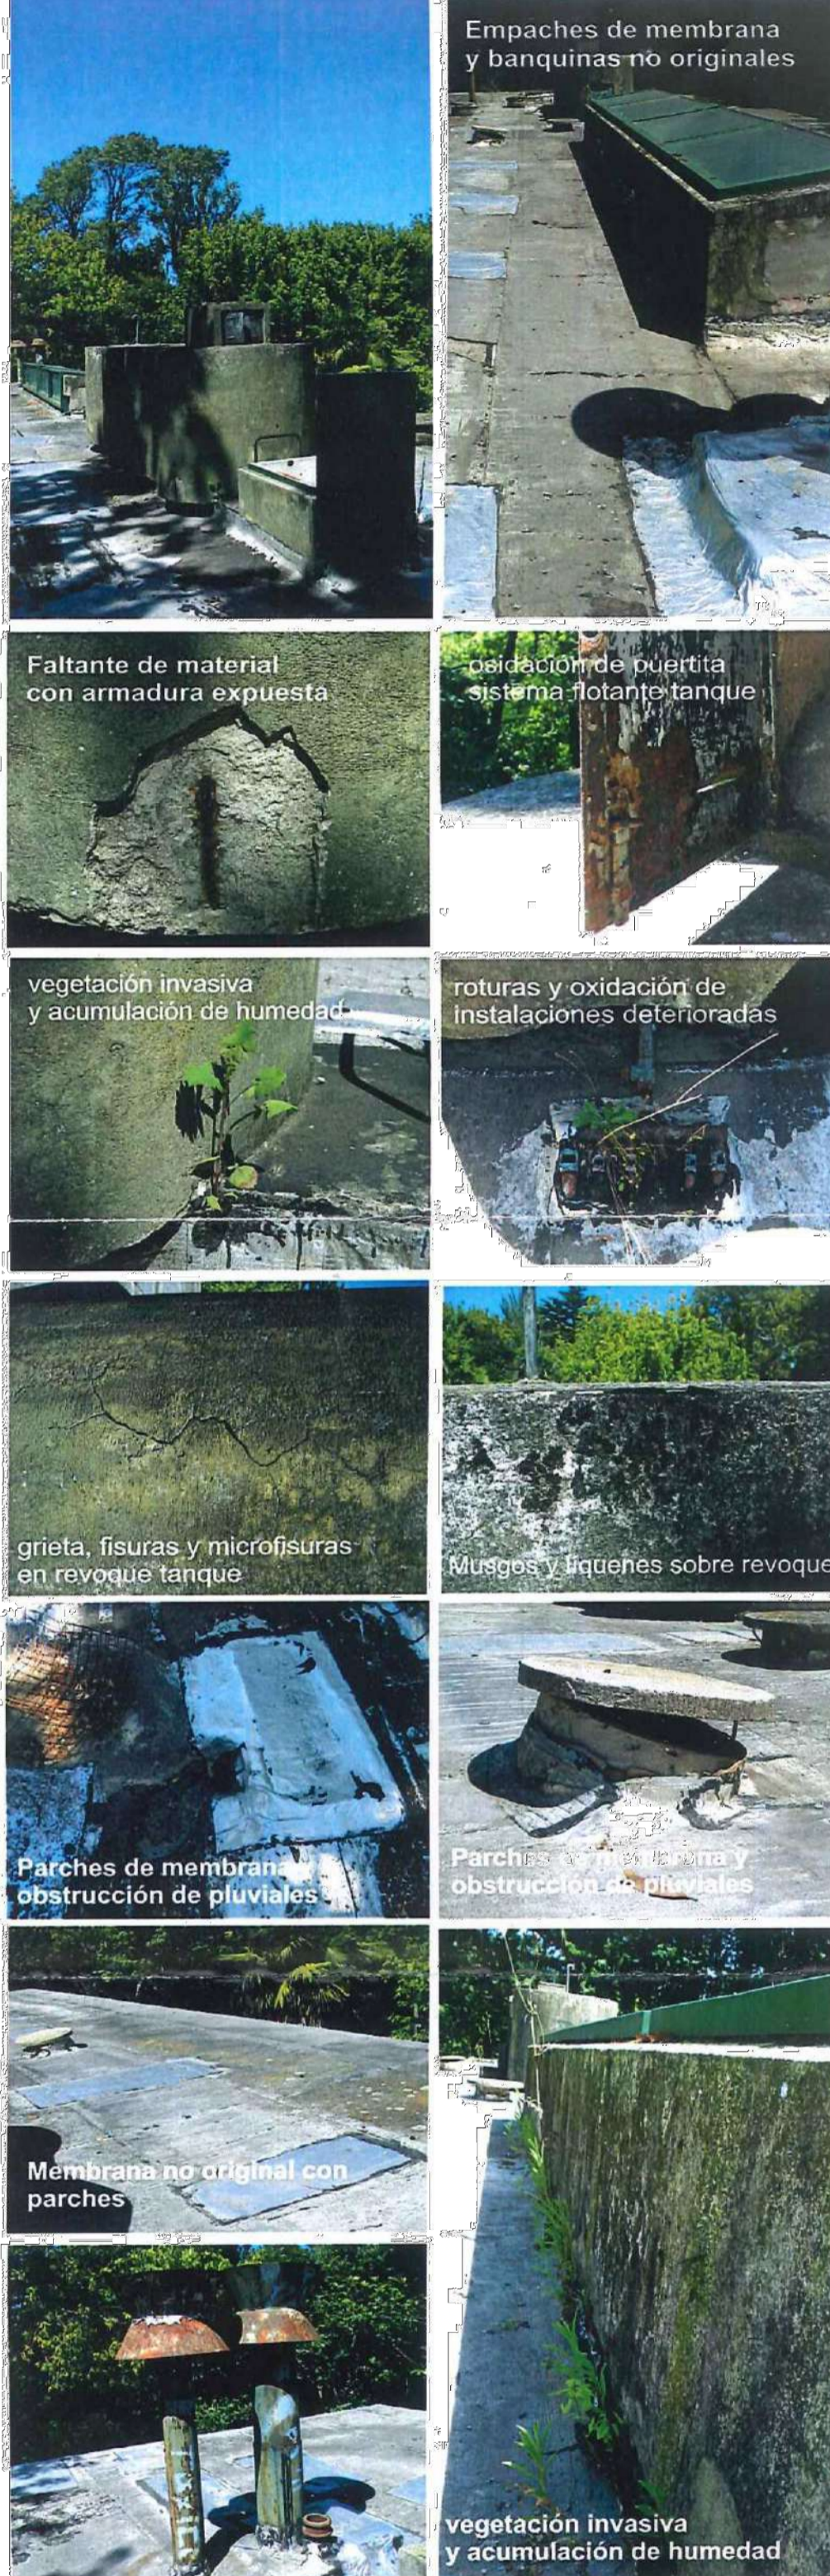
Toda la superficie de la azotea tiene aplicada una membrana no original, deteriorada, con parches y soluciones de emergencia, producto del retiro del sistema de climatización (década del 70).
Todo el perímetro posee pequeñas fisuras y gran acumulación de líquenes y musgos. Vegetación invasiva general, principalmente en grietas y en encuentros entre la losa y paramentos verticales del tambucho y claraboya.
Faltantes de tapas en dispositivos de ventilación e iluminación.
Agregado elementos exógenos: plataformas de ladrillo.
Por su parte el tanque de agua posee fisuras y microfisuras. Faltante de material de revoque con hierros expuestos. Oxidación general de la puerta de acceso al sistema de flotante.
Deterioros producto de la oxidación de caños de bajada y llaves de paso en desuso. Obstrucción de embudos desagües pluviales. Oxidación de caño y sombreretes metálicos de las chimeneas.

Deterioro: s/ informe específico.
Cómputo:m² -corresponde sólo a superf. total de losa de H²A-
Grado de urgencia de intervención: 1

Desmontes y retiros de impermeabilización existente membrana, carpeta, hormigón pobre y lechado asfáltico hasta contrapiso. Eliminar banquinas, zócalos y todo elemento que no forman parte del proyecto original.
Retiro de la instalación de agua existente, caños, ventilación y conexiones.
Reimpermeabilización de la azotea: carpeta hidrófuga sobre contrapiso, rehabilitación total del sistema de desagües pluviales, incluyendo el reemplazo de cañerías y embudos de desagüe y restitución de imagen original con baldosones.
Reparación y puesta en funcionamiento tanque (bajadas y provisión).
Restauración y reposición de conductos y dispositivos de ventilación e iluminación.
Restauración de chimeneas, sombreretes y reposición de piezas faltantes.
Restauración de paramentos de claraboya (carpintería, rubro aparte).
Limpieza general y pintura.
