M.H.N. CASA DEL PUENTE - CASA SOBRE EL ARROYO.

Ciudad de Mar del Plata
Municipalidad de Gral. Pueyrredón
Provincia de Buenos Aires

Obra: Casa del Puente/ Casa del Arroyo
Plano: Relevamiento Patologías Fachadas
Fecha: Julio 2019 | Escala: S/ Esc | Revisó:

Plano N°
CP-A-R01

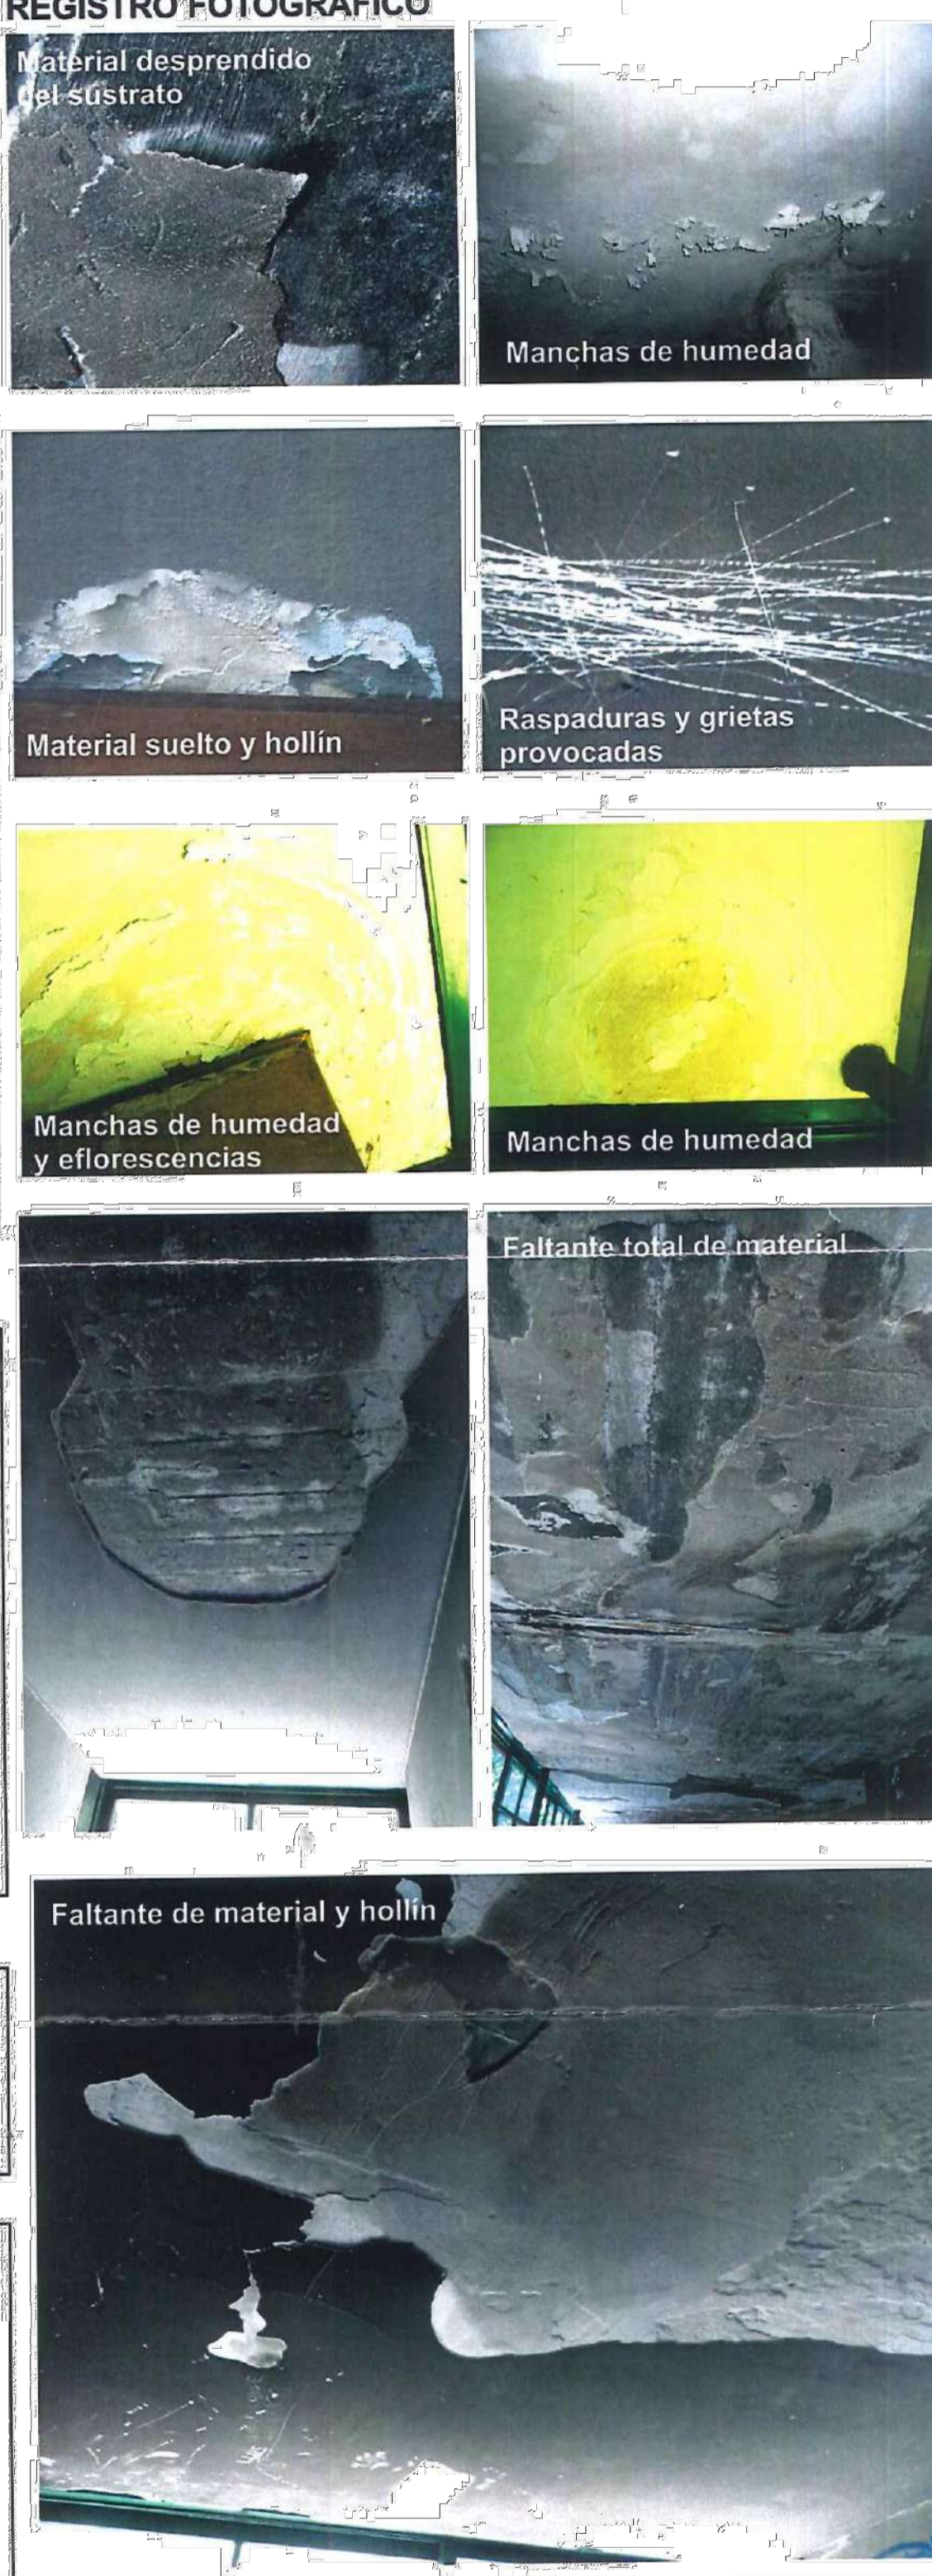
- Material suelo o desprendido del sustrato
- Quemaduras y manchas de hollín
- Grietas y fisuras
- Raspaduras y grietas provocadas y graffitis
- Faltante de material
- Manchas de humedad y efloroscencias

Deterioro: 100 % s/ informe específico.
Cómputo: 180 m².
Grado de urgencia de intervención: 2

Retiro de material remanente
Recomposición de revoque de cielorraso
