RESTAURACIÓN Y REHABILITACIÓN GENERAL  
CASA SOBRE EL ARROYO

Obra: Casa del Puente/ Casa del Arroyo  
Plano: Relevamiento Patologías Azotea Cielorraso  
Fecha: Julio 2019 | Escala: S/ Esc | Revisó:

Plano N°  
CP-A-R04

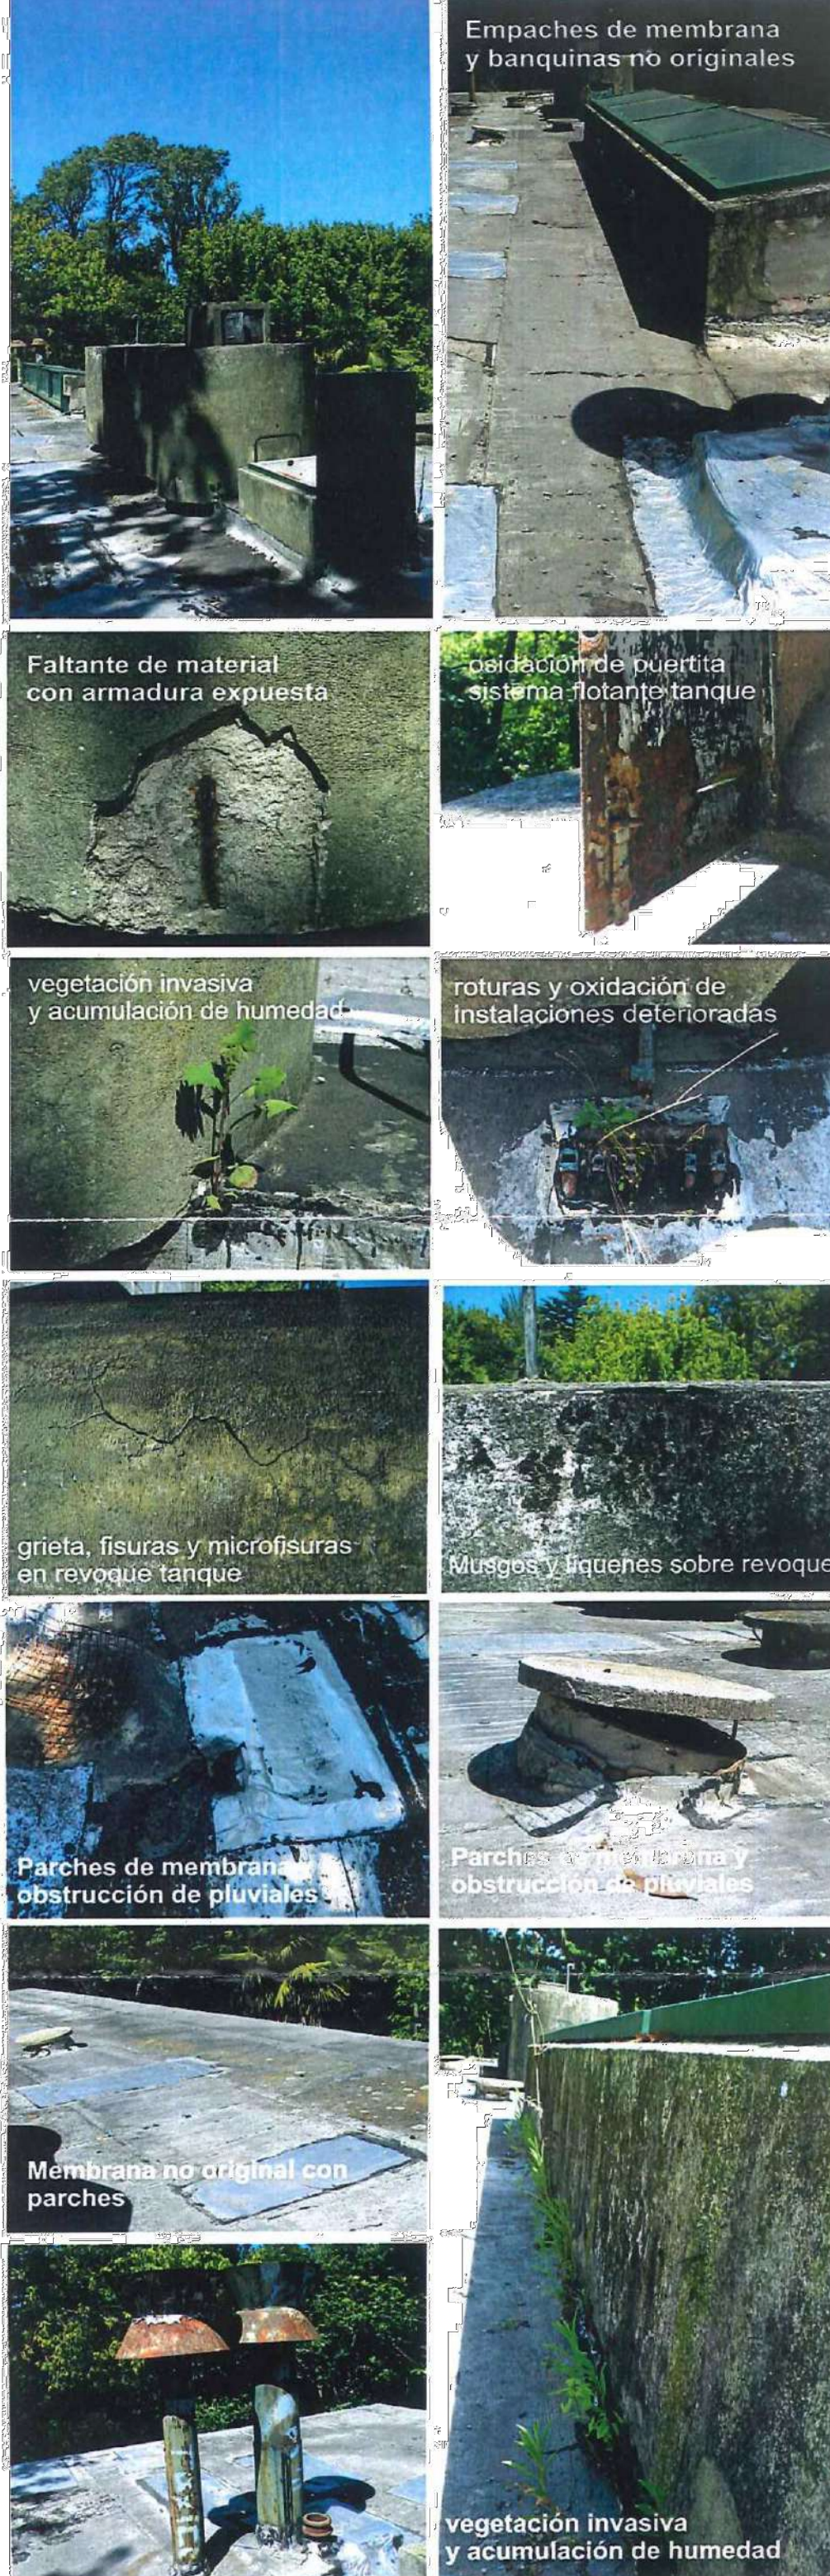
Ficha N° F8 azotea  
Corresponde a Plano N° D.8  
AZOTEA

Toda la superficie de la azotea tiene aplicada una membrana no original, deteriorada, con parches y soluciones de emergencia, producto del retiro del sistema de climatización (década del 70).

Todo el perímetro posee pequeñas fisuras y gran acumulación de líquenes y musgos. Vegetación invasiva general, principalmente en grietas y en encuentros entre la losa y paramentos verticales del tambucho y claraboya.

Faltantes de tapas en dispositivos de ventilación e iluminación.

Agregado elementos exógenos: plataformas de ladrillo.

Por su parte el tanque de agua posee fisuras y microfisuras. Faltante de material de revoque con hierros expuestos. Oxidación general de la puerta de acceso al sistema de flotante.

Deterioros producto de la oxidación de caños de bajada y llaves de paso en desuso. Obstrucción de embudos desagües pluviales. Oxidación de caño y sombreretes metálicos de las chimeneas.

Deterioro: s/ informe específico.  
Cómputo: .....m2 -corresponde sólo a superf. total de losa de H<sup>2</sup>A-  
Grado de urgencia de intervención: 1

Desmontes y retiros de impermeabilización existente membrana, carpeta, hormigón pobre y lechado asfáltico hasta contrapiso. Eliminar banquinas, zócalos y todo elemento que no forman parte del proyecto original.

Retiro de la instalación de agua existente, caños, ventilación y conexiones.

Reimpermeabilización de la azotea: carpeta hidrófuga sobre contrapiso, rehabilitación total del sistema de desagües pluviales, incluyendo el reemplazo de cañerías y embudos de desagüe y restitución de imagen original con baldosones.

Reparación y puesta en funcionamiento tanque (bajadas y provisión).

Restauración y reposición de conductos y dispositivos de ventilación e iluminación.

Restauración de chimeneas, sombreretes y reposición de piezas faltantes.

Restauración de paramentos de claraboya (carpintería, rubro aparte).

Limpieza general y pintura.

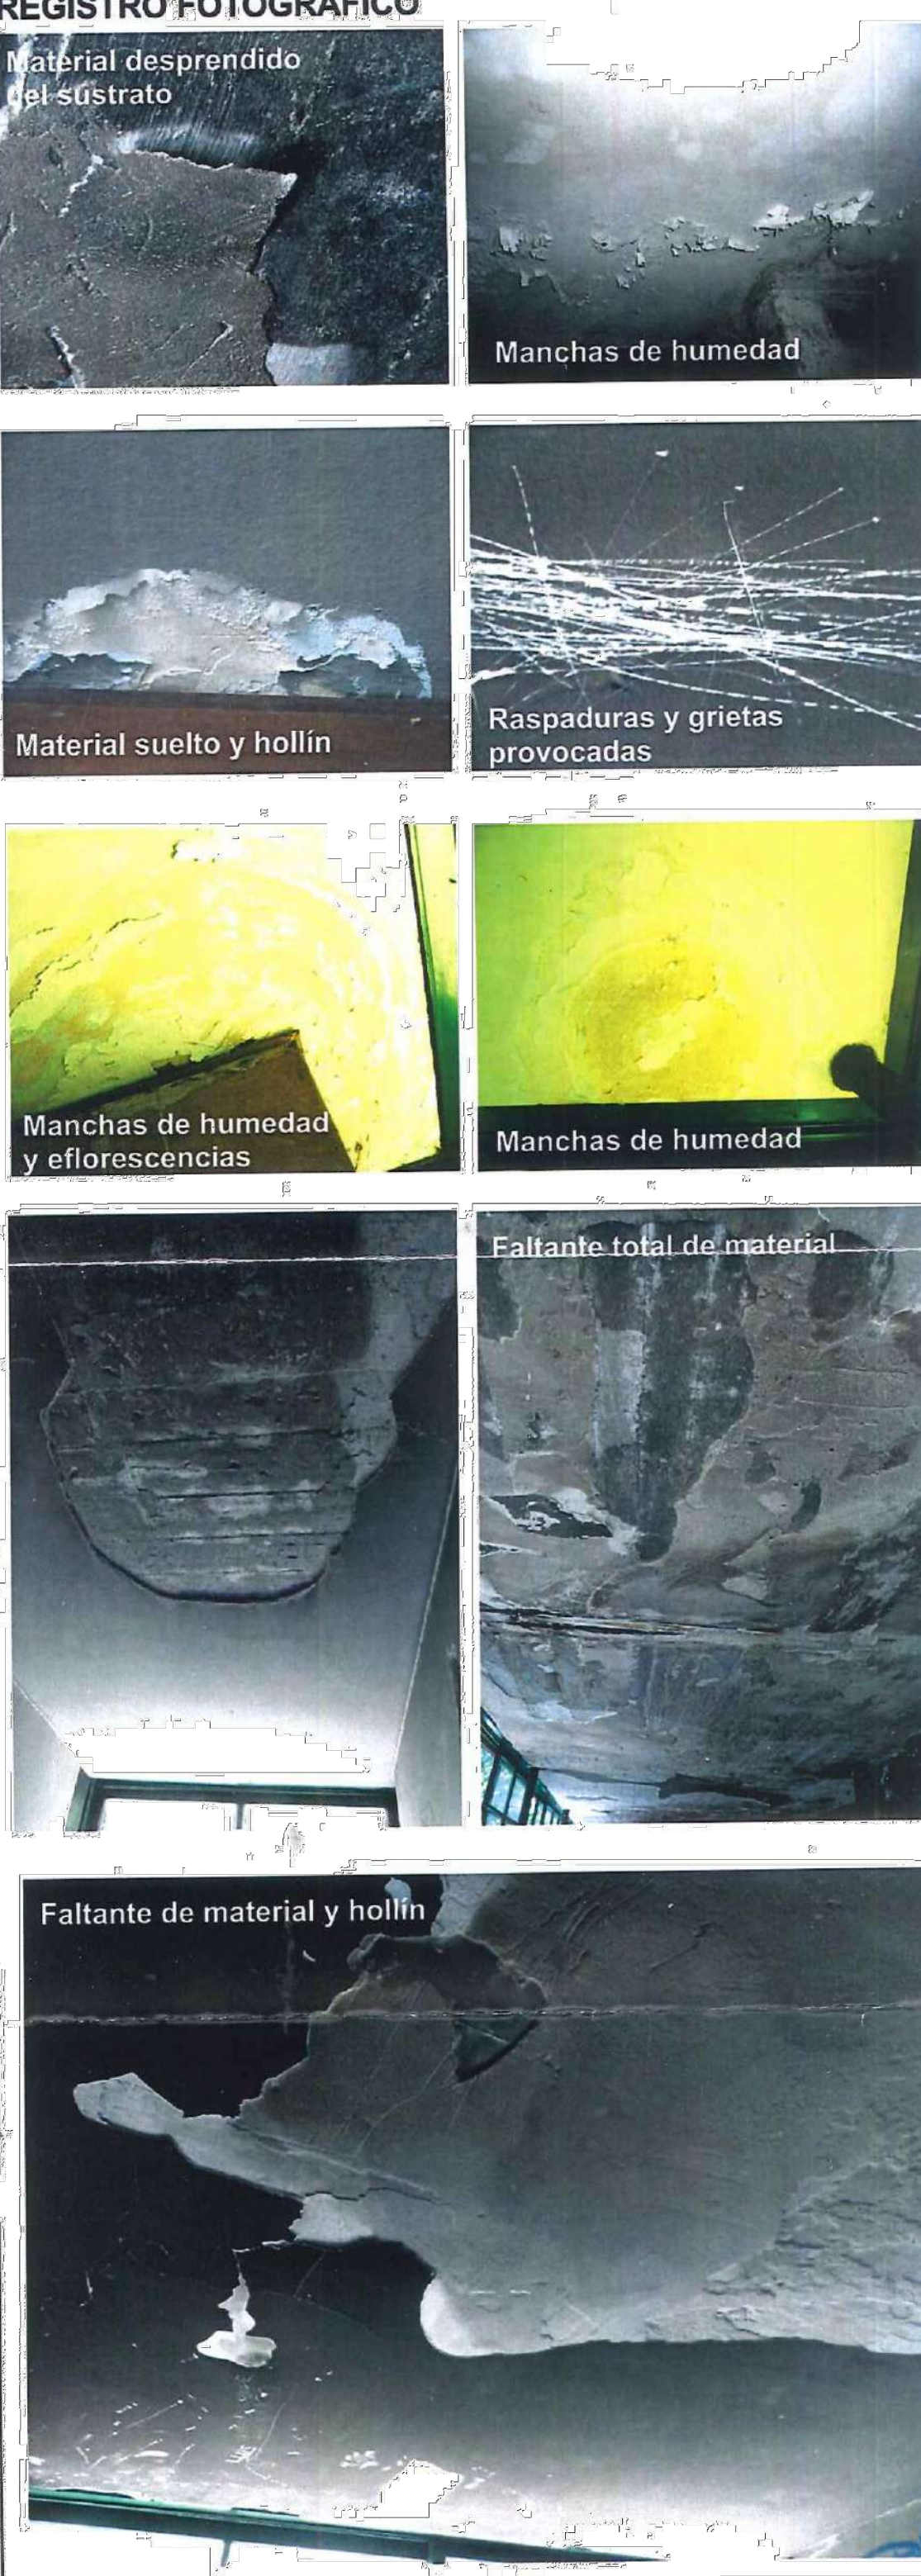
LESIONES Y PATOLOGIAS  
Ficha N° F7  
Plano N° D7  
CIELORRASOS

- Material suelo o desprendido del sustrato
- Quemaduras y manchas de hollín
- Grietas y fisuras
- Raspaduras y grietas provocadas y graffitis
- Faltante de material
- Manchas de humedad y efloroscencias

Deterioro: 100 % s/ informe específico.  
Cómputo: 180 m2.  
Grado de urgencia de intervención: 2

Retiro de material remanente  
Recomposición de revoque de cielorraso

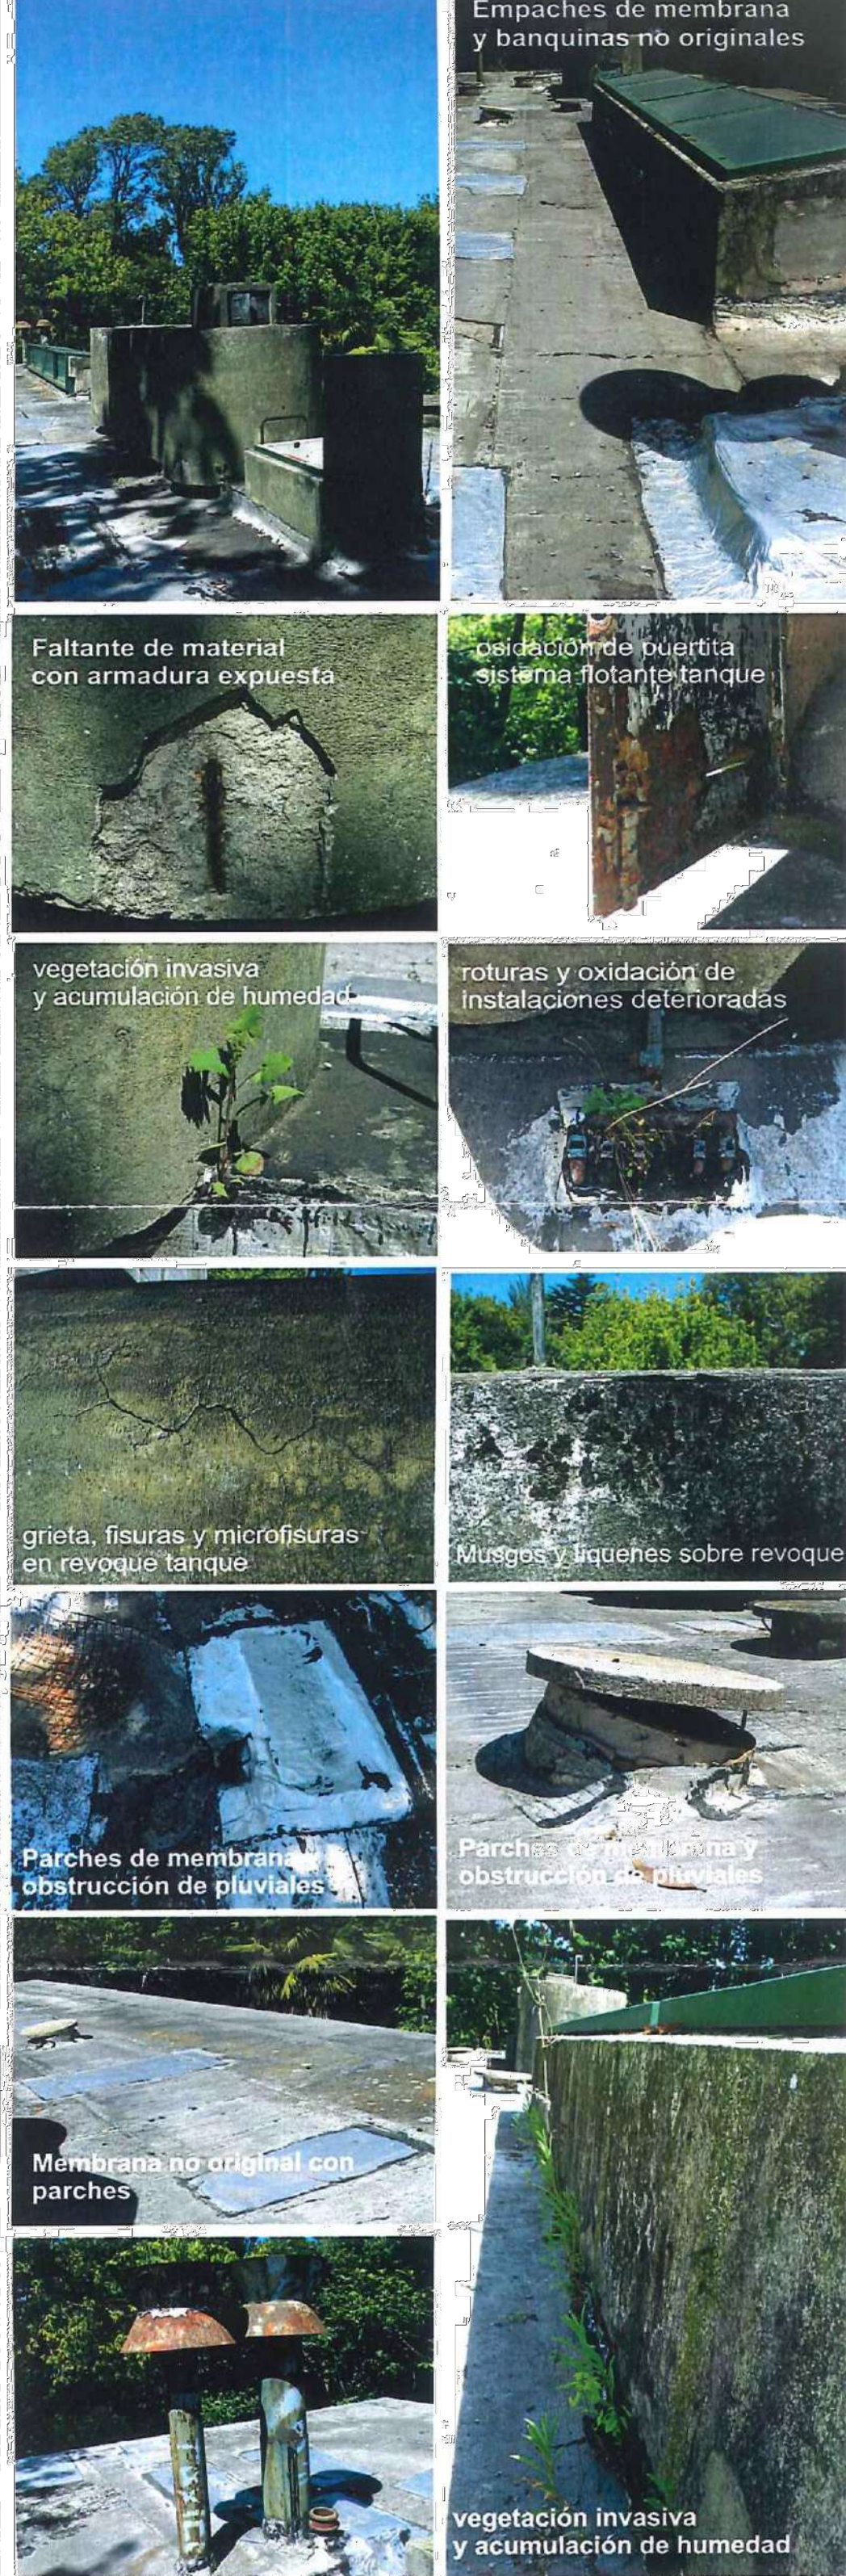
**LESIONES Y PATOLOGÍAS / RUBRO**  
**Ficha N° F8 azotea**  
Corresponde a Plano N° D.8  
**AZOTEA**

Toda la superficie de la azotea tiene aplicada una membrana no original, deteriorada, con parches y soluciones de emergencia, producto del retiro del sistema de climatización (década del 70). Todo el perímetro posee pequeñas fisuras y gran acumulación de líquenes y musgos. Vegetación invasiva general, principalmente en grietas y en encuentros entre la losa y paramentos verticales del tambucho y claraboya. Faltantes de tapas en de tirajes o dispositivos de ventilación e iluminación. Agregado elementos exógenos: plataformas de ladrillo.  
Por su parte el tanque de agua posee fisuras y microfisuras. Faltante de material de revoque con hierros expuestos. Oxidación general de la puertera de acceso al sistema de flotante.  
Deterioros producto de la oxidación de caños de bajada y llaves de paso en desuso. Obstrucción de embudos desagües pluviales. Oxidación de caño y sombreretes metálicos de las chimeneas.

Deterioro: s/ informe específico.  
Cómputo: .....m2 -corresponde sólo a superf. total de losa de H<sup>1</sup>-  
Grado de urgencia de intervención: 1

Desmontes y retiros de impermeabilización existente membrana, carpeta, hormigón pobre y techado asfáltico hasta contrapiso. Eliminar banquinas, zócalos y todo elemento que no forman parte del proyecto original.  
Retiro de la instalación de agua existente, caños, ventilación y conexiones.  
Reimpermeabilización de la azotea: carpeta hidrófuga sobre contrapiso; rehabilitación total del sistema de desagües pluviales, incluyendo el reemplazo de cañerías y embudos de desagüe y restitución de imagen original con baldosones.  
Reparación y puesta en funcionamiento tanque (bajadas y provisión).  
Restauración y reposición de conductos y dispositivos de ventilación e iluminación.  
Restauración de chimeneas, sombreretes y reposición de piezas faltantes.  
Restauración de paramentos de claraboya (carpintería, rubro aparte).  
Limpieza general y pintura

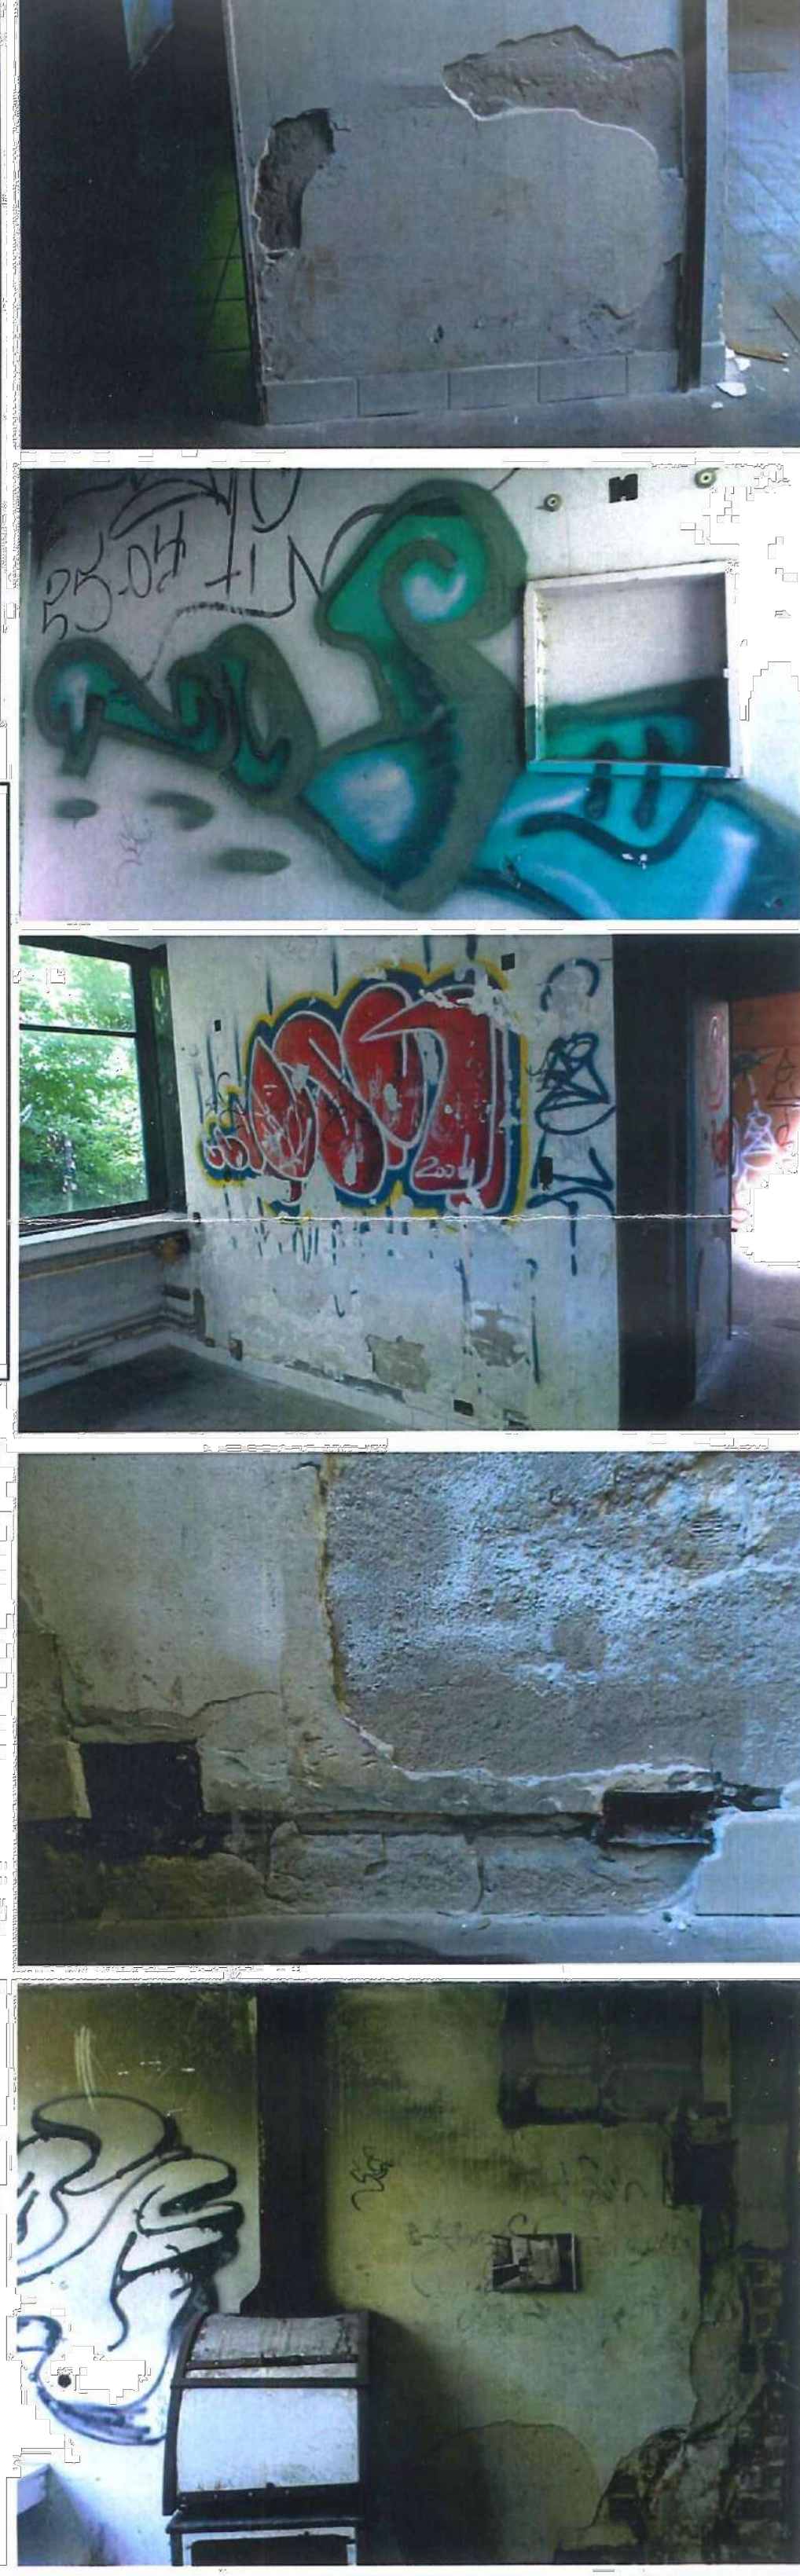
**RELEVAMIENTO Y REGISTRO DE LESIONES Y PATOLOGÍAS / RUBRO**  
**Ficha N° F4**  
Corresponde a Plano N° D4  
**REVOQUES Y TERMINACIONES**

- Faltante total o parcial de material de revoque
- Graffities
- Manchas por oxidación
- Eflorescencias
- Emparches e intervenciones no originales
- Grietas y fisuras

Deterioro: .....% s/ informe específico.  
Cómputo: .....m2 -  
Grado de urgencia de intervención: 3

Cateos de revoque de terminación.  
Retiro de partes flojas o desprendidas del sustrato  
Restauración y/o reposición de revoques siguiendo características según cateo.

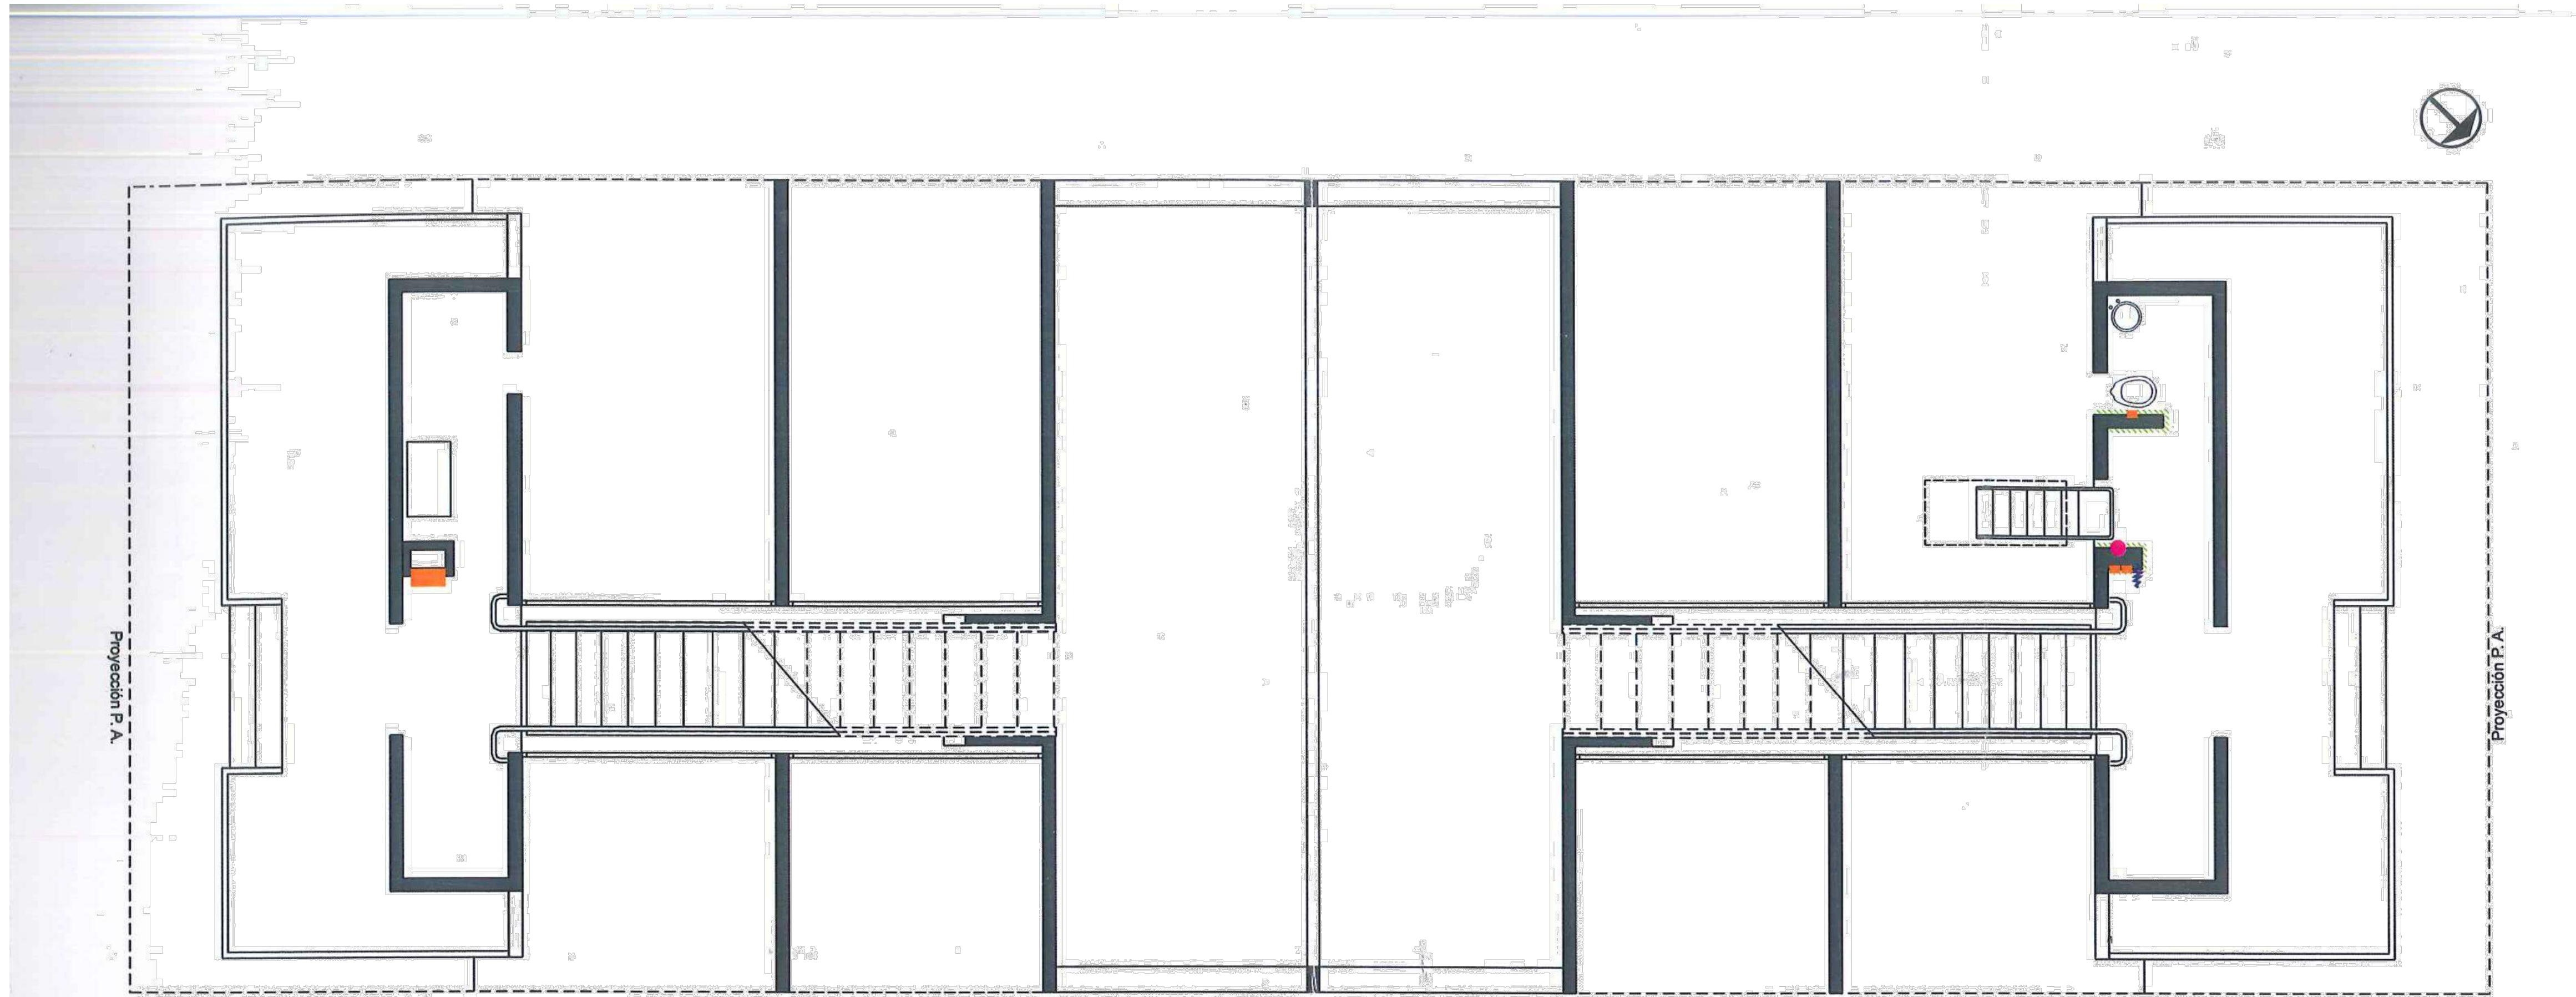
Plano N° CP-A-R06

Oxidación por insertos metálicos (cajas de luz, anclajes, etc.)
  -

Humedad y Eflorescencias
  -

Emparches e intervenciones no originales
  -

Faltante de junta (mortero)
  -

Grietas y fisuras
  -

Faltante de material

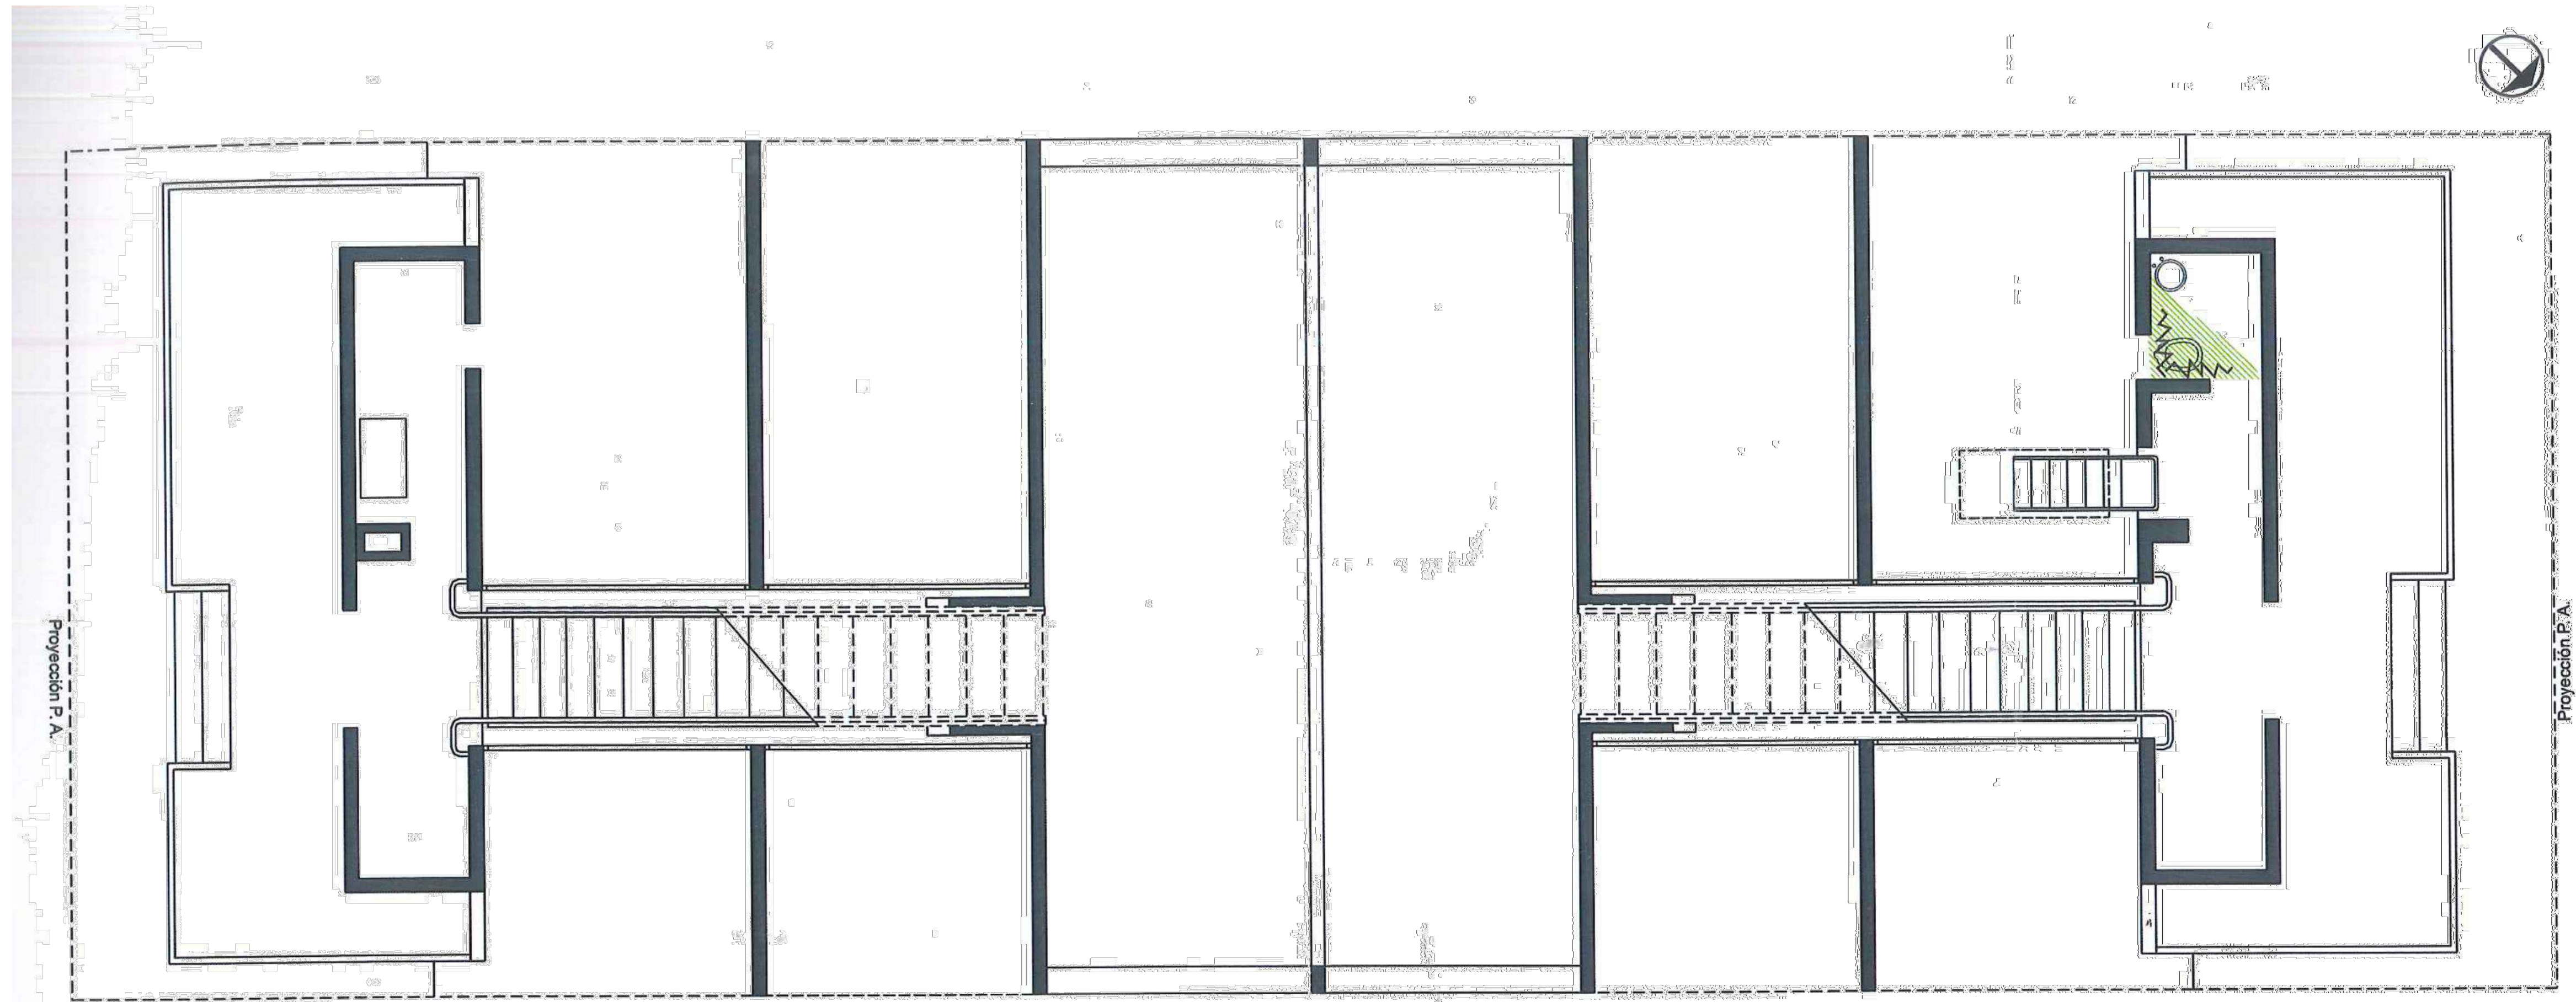
Plano N°  
CP-A-R07

Oxidación por insertos metálicos (cajas de luz, anclajes, etc.)
-

Humedad y Eflorescencias
-

Emparches e intervenciones no originales
-

Faltante de junta (mortero)
-

Grietas y fisuras
-

Faltante de material

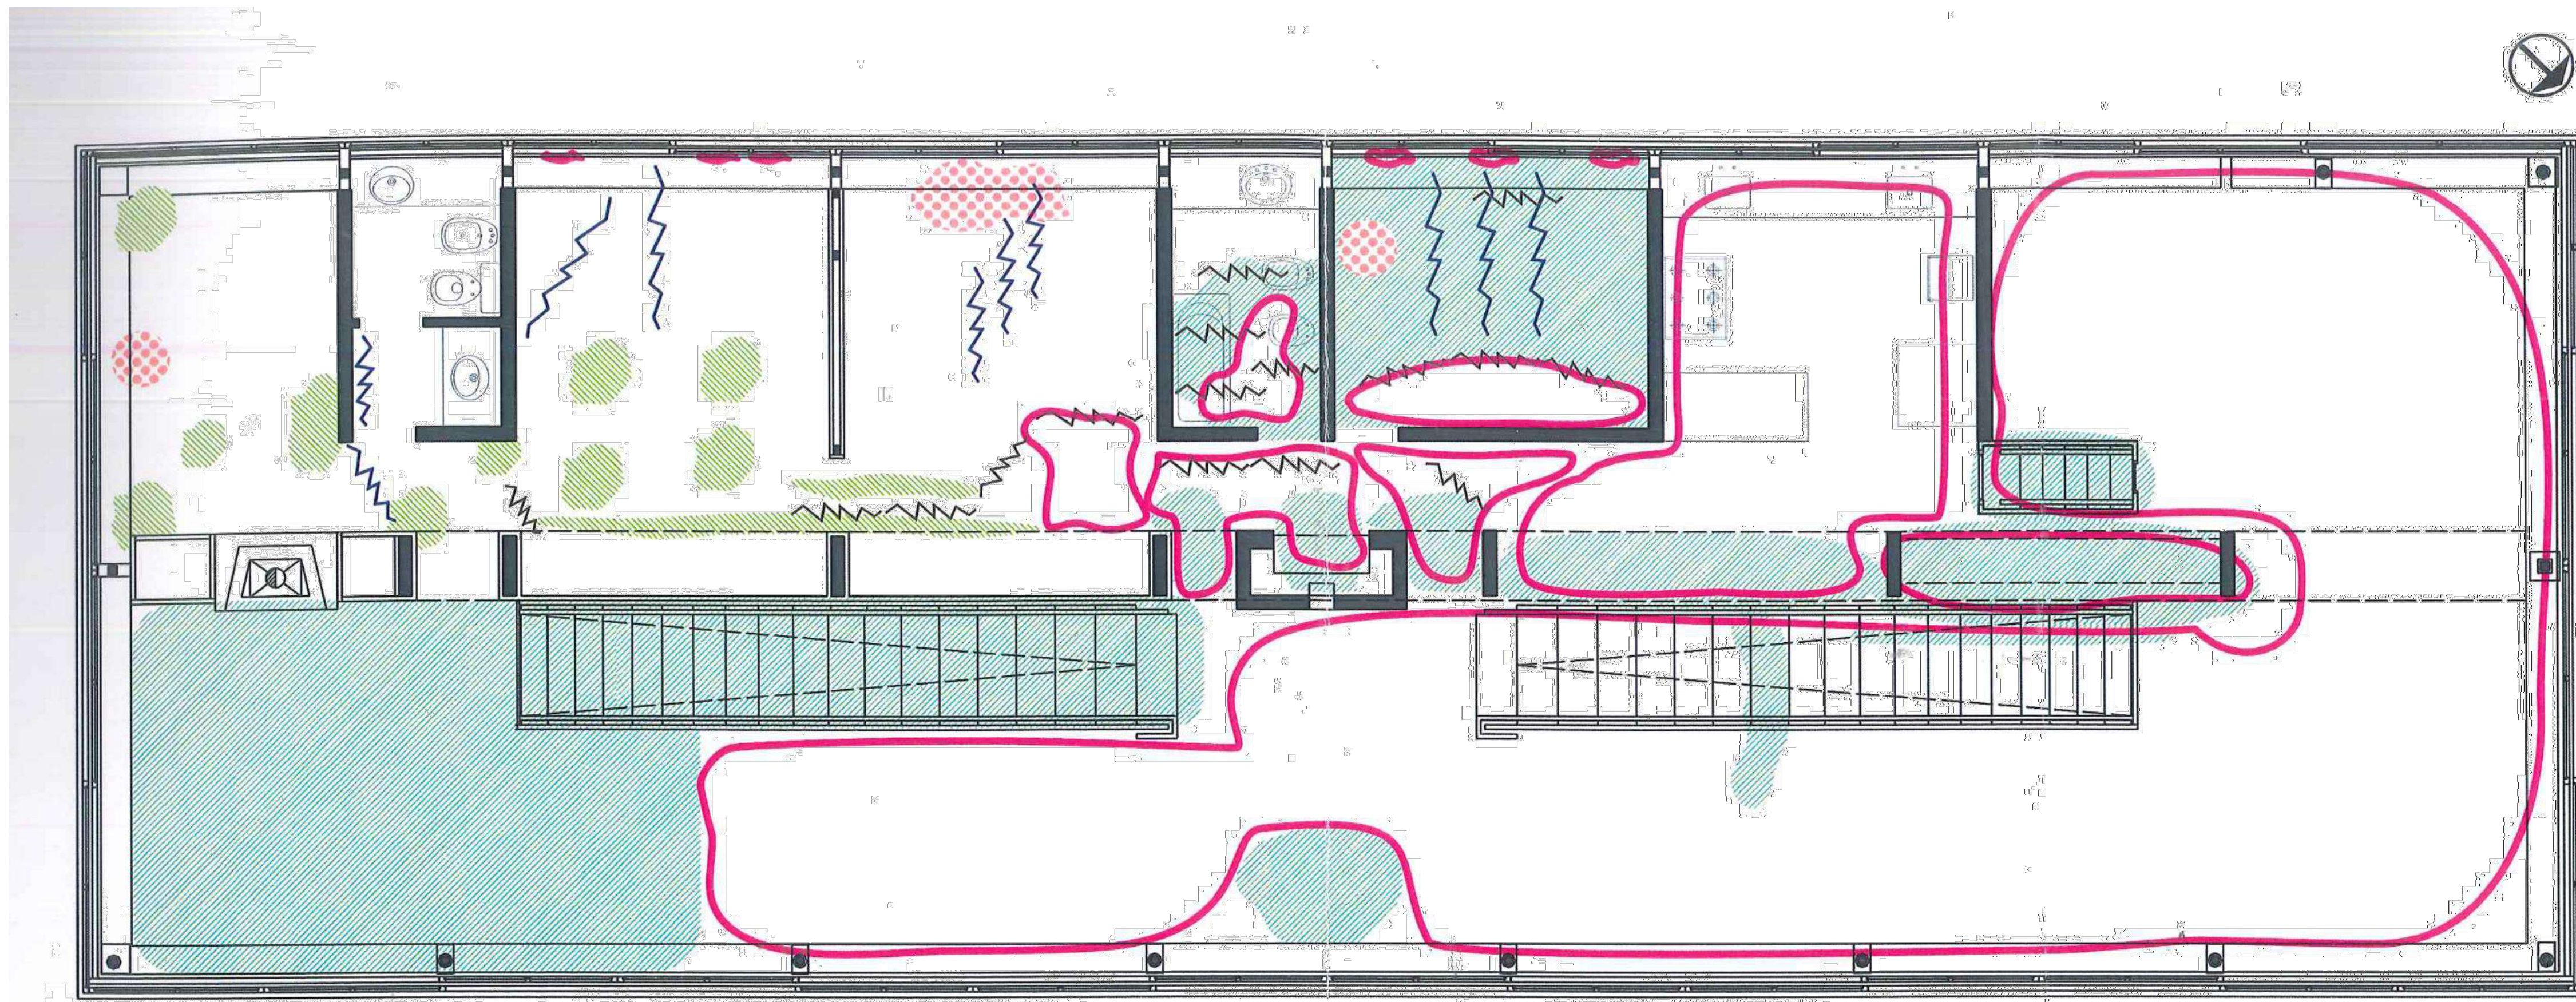
Plano N°  
CP-A-R08

Hollín y manchas producto del incendio
	Humedad y Eflorescencias
	Desprendimiento del sustrato
	Graffitis y manchas en general
	Fisuras
	Faltante de material

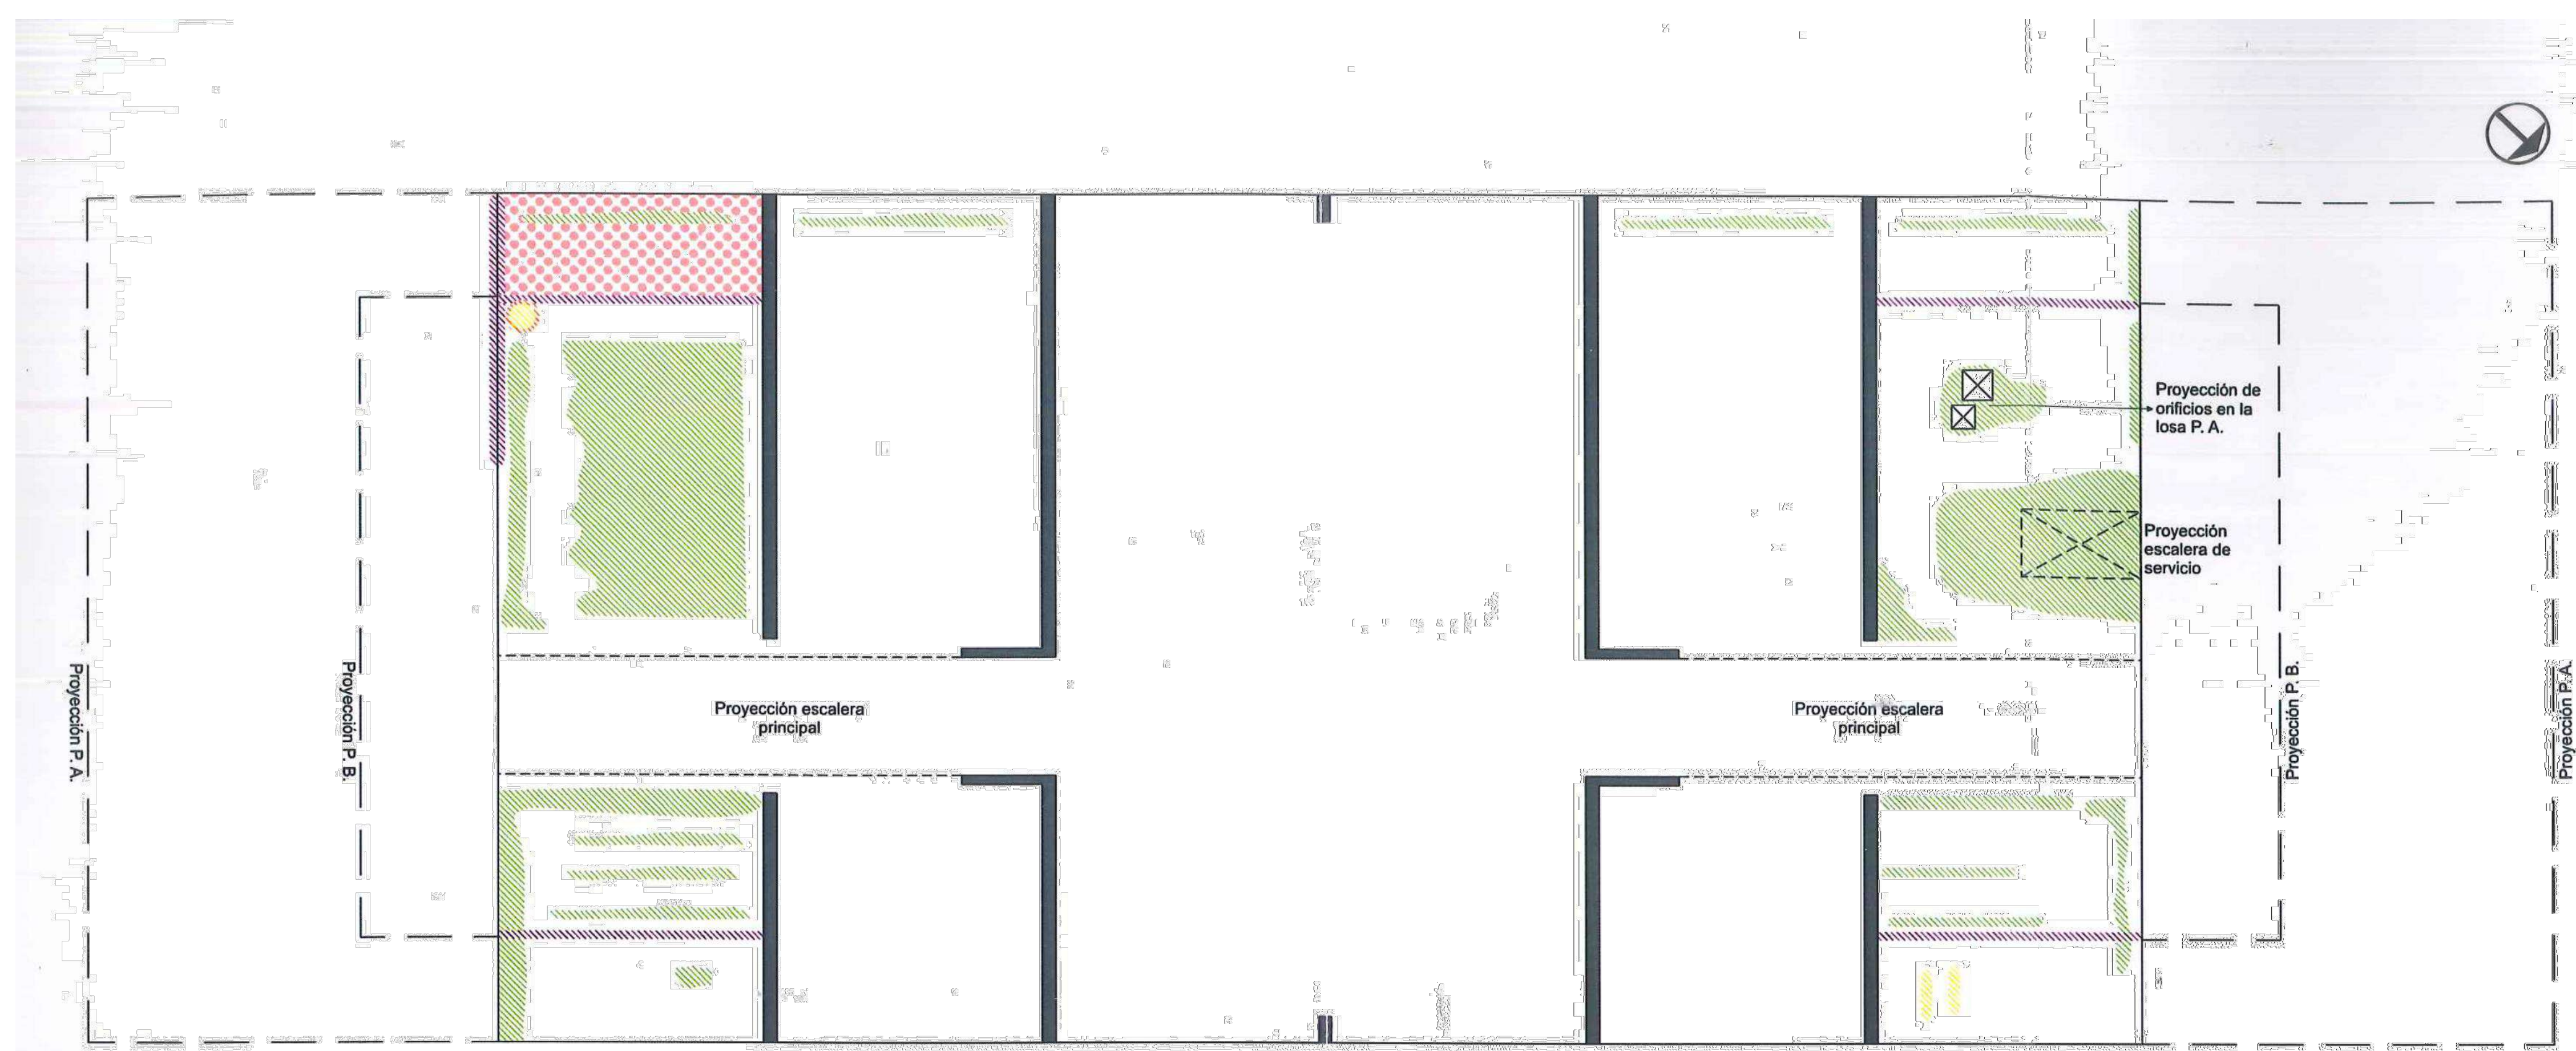
Plano N° CP-A.R09

Elementos exógenos
	Suciedad general orgánica e inorgánica Presentes en toda la superficie. Se identifican solo sectores con mayor afectación
	Graffitis
	Hierros expuestos
	Oxidación
