COMITENTE:	SERMAN & ASOCIADOS S.A.

OBRA:	RECONSTRUCCIÓN MUELLE PORTUARIO	
	UBICACIÓN:	PUERTO DESEADO – PROVINCIA DE SANTA CRUZ

Nº estudio: 0914	
INFORME TECNICO	Rev: C		
	Hoja 2 de 16

INFORME ESTUDIO GEOTÉCNICO

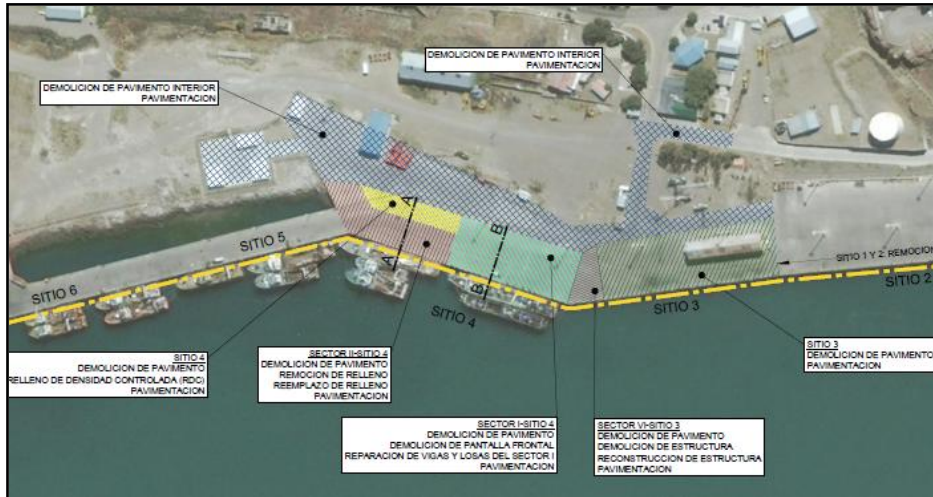
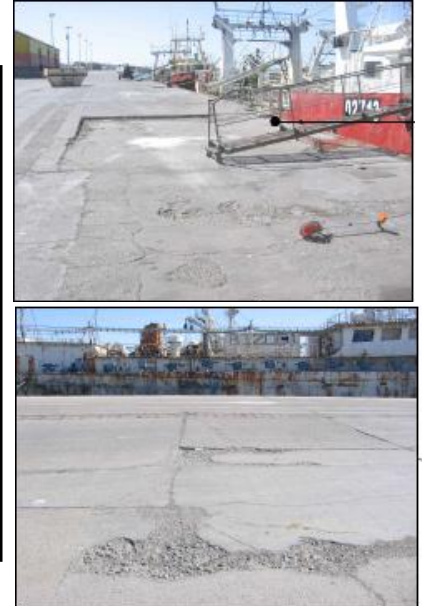
Se trata de la reconstrucción del muelle de Puerto Deseado, particularmente en los sitios 3 y 4, que presentan algunas patologías en la estructura, tales como fisuras, hundimientos y descascaramientos.
