COMITENTE:	SERMAN & ASOCIADOS S.A.

OBRA:	RECONSTRUCCIÓN MUELLE PORTUARIO	
	UBICACIÓN:	PUERTO DESEADO – PROVINCIA DE SANTA CRUZ

Nº estudio: 0914	
INFORME TECNICO	Rev: C		
	Hoja 2 de 16

INFORME ESTUDIO GEOTÉCNICO

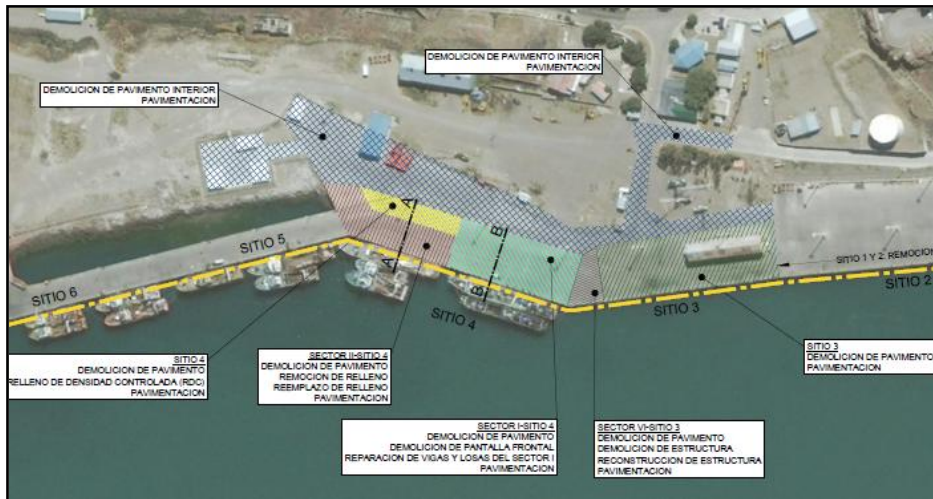
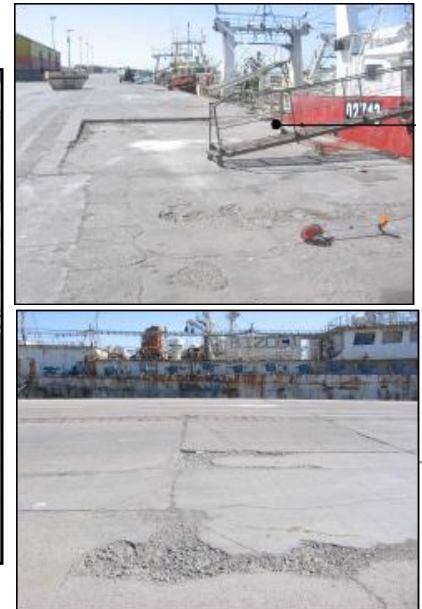
Se trata de la reconstrucción del muelle de Puerto Deseado, particularmente en los sitios 3 y 4, que presentan algunas patologías en la estructura, tales como fisuras, hundimientos y descascaramientos.

Se pretende efectuar algunas pilas nuevas, para proveer sostén adicional a la estructura. Dichas pilas estarán fundadas en la roca, de la cual se quieren conocer sus características, para las fundaciones.

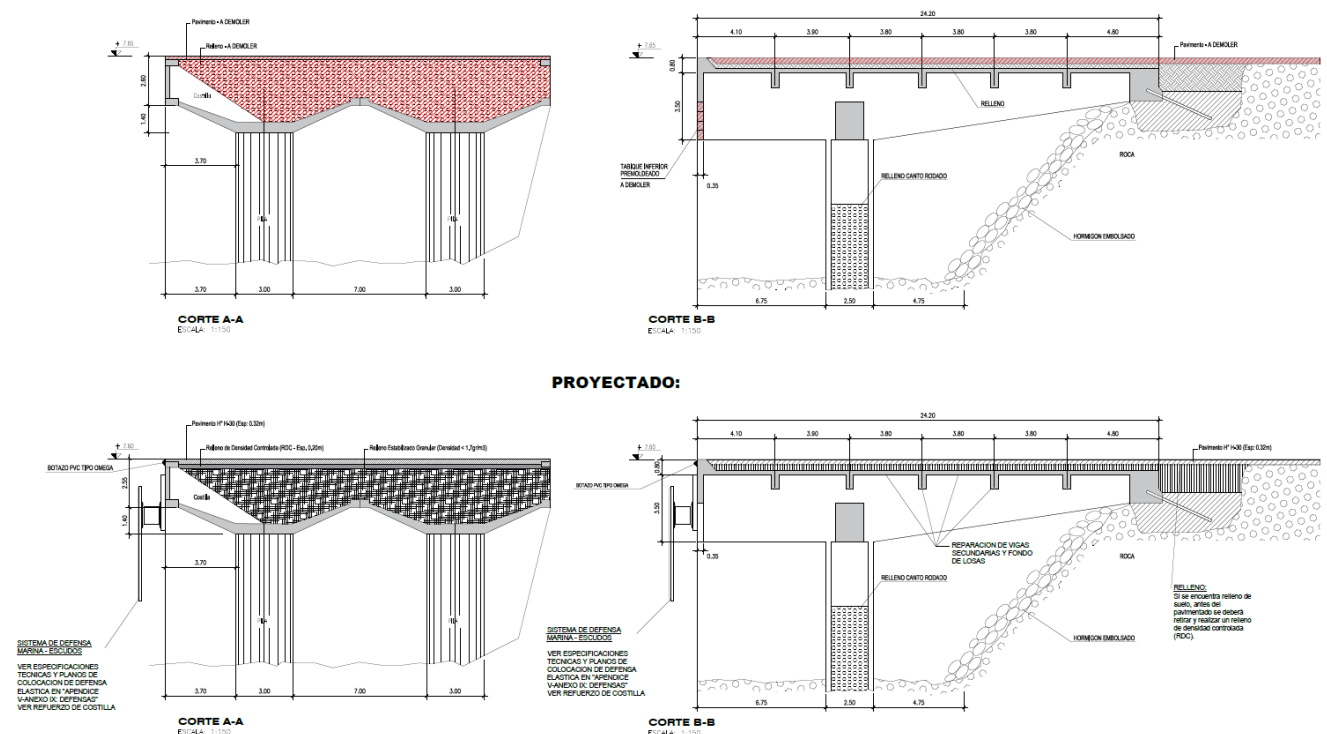
Se trata de una estructura de muelle poco convencional, dado que las losas superiores apoyan, en parte en un sistema de losas, vigas y columnas; y en otro sector se ubica sobre un sistema de bóvedas con capiteles que apoyan en pilas.

La estructura superior del muelle, de apoyo del pavimento de circulación, está constituida por una losa superior y una losa inferior, de hormigón armado, apoyada en vigas de sostén o bóvedas, que a su vez apoyan en pilas rellenas con grava. Entre ambas losas hay un relleno granular, cuyas características geotécnicas se desconocen. Las pilas, a su vez, tienen en su interior un relleno granular de características también desconocidas.
