COMITENTE:	SERMAN & ASOCIADOS S.A.

OBRA:	RECONSTRUCCIÓN MUELLE PORTUARIO	
	UBICACIÓN:	PUERTO DESEADO – PROVINCIA DE SANTA CRUZ

Nº estudio: 0914	
INFORME TECNICO	Rev: C		
	Hoja 2 de 16

INFORME ESTUDIO GEOTÉCNICO

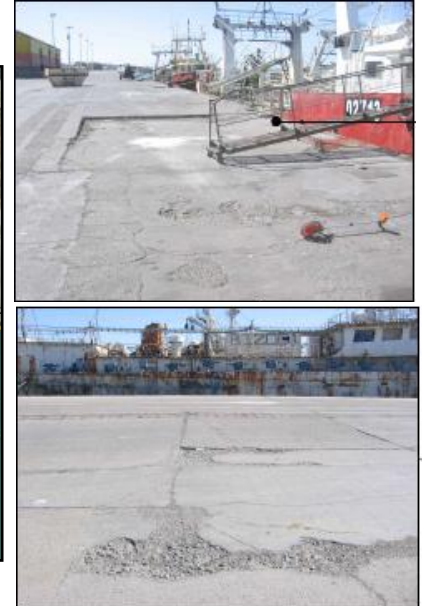
Se trata de la reconstrucción del muelle de Puerto Deseado, particularmente en los sitios 3 y 4, que presentan algunas patologías en la estructura, tales como fisuras, hundimientos y descascaramientos.
