Memoria Descriptiva de Proyecto

**AMPLIACIÓN Y
MODERNIZACIÓN DEL
CENTRO DE FRONTERA
PASO DE LOS LIBRES -
URUGUAYANA
SEGUNDA ETAPA**

MEMORIA DESCRIPTIVA

Dirección Nacional de Asuntos Técnicos de **Fronteras**

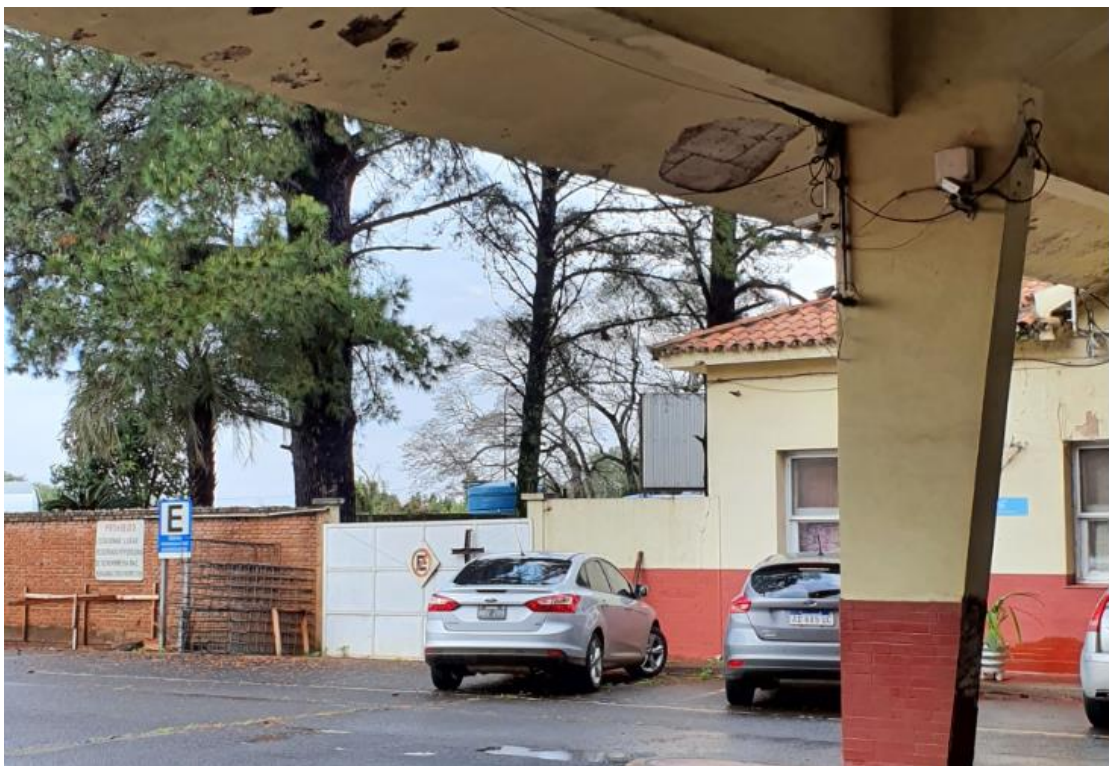
En correspondencia con el anterior ítem se puede observar, debido a las filtraciones y falta de mantenimiento, daños en la mayoría de los cielorrasos. Se aprecia que según el local varía el tipo constructivo de los mismos diferenciándose entre: aplicados o suspendidos (con método constructivo tradicional o con perfiles galvanizados y placas de roca de yeso, tipo Durlock).

Ilustración 27. Desprendimientos de cielorraso aplicado por filtraciones

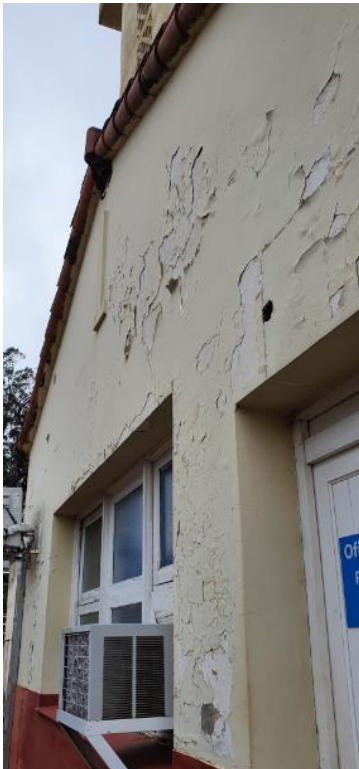
Quedan en evidencia la ausencia de mantenimiento de los muros tanto interior como exteriormente. En la mayoría de los casos, presentan filtraciones debidas a intersticios en las uniones entre las carpinterías y muros, daños ya mencionados como las averías en las cubiertas, fallas o antigüedad de la impermeabilización, capilaridad, rotura de instalaciones sanitarias o pluviales, humedad ascendente del terreno, entre otras causas. En las siguientes imágenes se exponen algunos sitios puntuales que sufren de esta problemática.

Ilustración 37. Falta mantenimiento exterior.

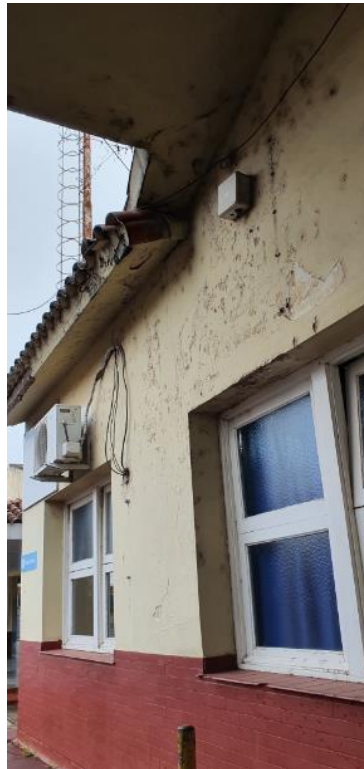
Ilustración 38. Falta mantenimiento exterior.

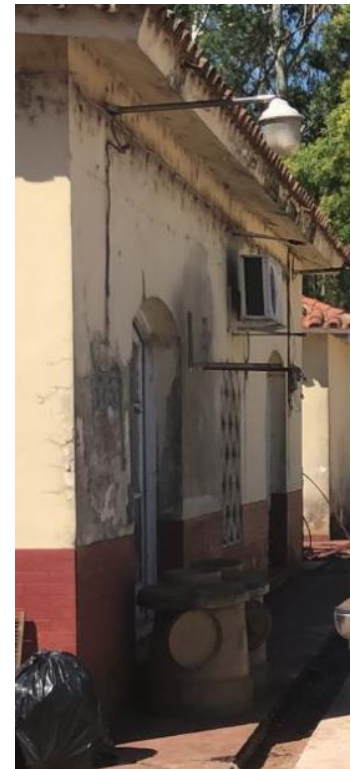
Ilustración 3912. Falta mantenimiento exterior.

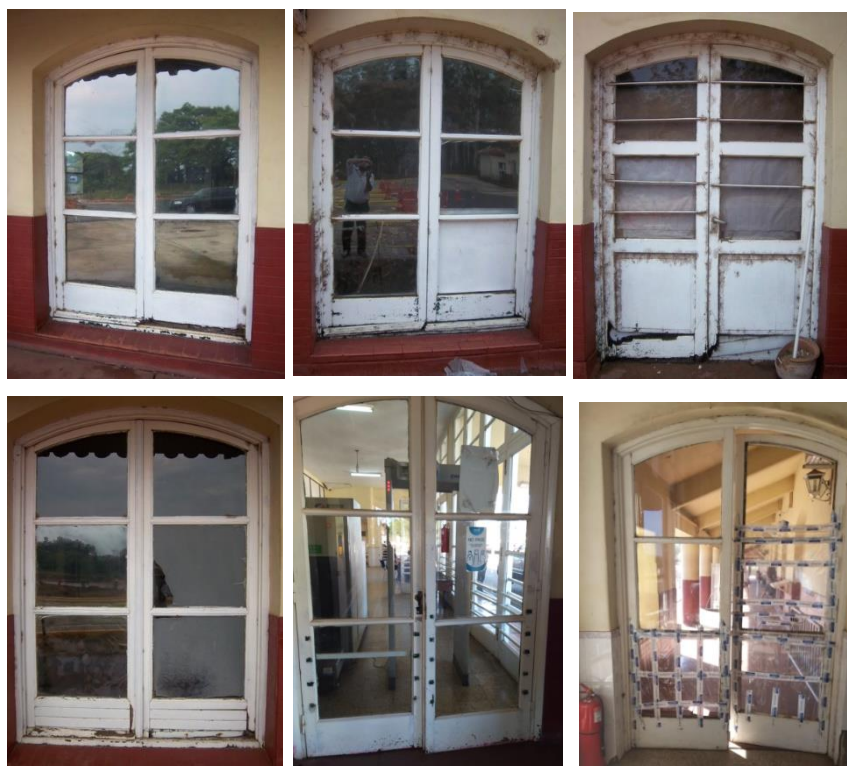
encuentran en mal estado con algunas partes dañadas, por lo general se pueden conservar efectuando las reparaciones o restauraciones pertinentes y de esta manera se podría mantener las originales, cuidando la identidad del complejo. Actualmente les falta mantenimiento, y se puede deducir que fueron pintadas en el algún momento con pintura de color blanco. En las siguientes imágenes se podrán apreciar el estado general de las aberturas.

Ilustración 130. Ejemplos para conocer la situación de aberturas del complejo

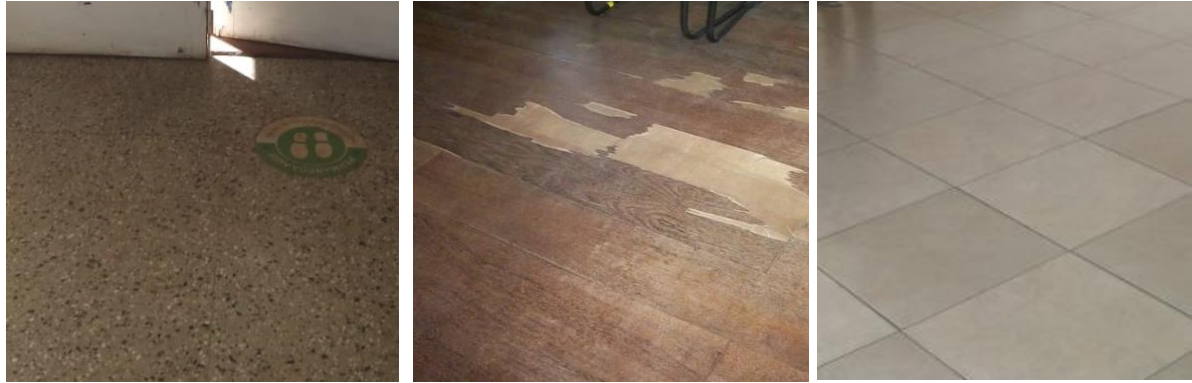
en las galerías, veredas perimetrales o zonas de tránsito peatonal. Se encuentran en su mayoría en muy mal estado con roturas, vegetación crecida entre las juntas de dilatación y deformaciones características del alto tránsito y falta de mantenimiento. En las siguientes imágenes se pueden ver la situación general de los solados del complejo.

Ilustración 141. Solados interiores actuales.

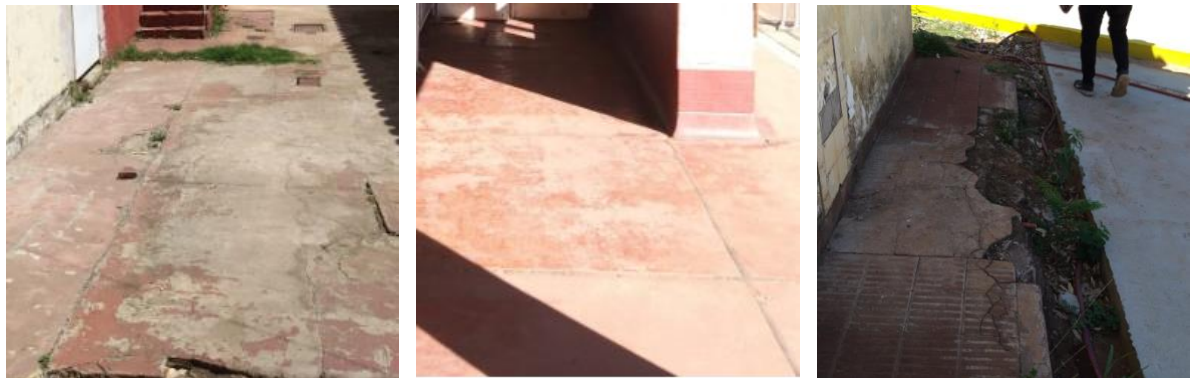
Ilustración 42. Imágenes de solados exteriores actuales

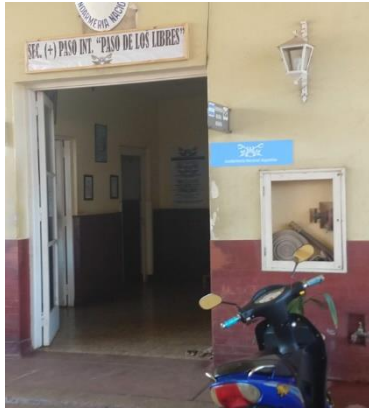
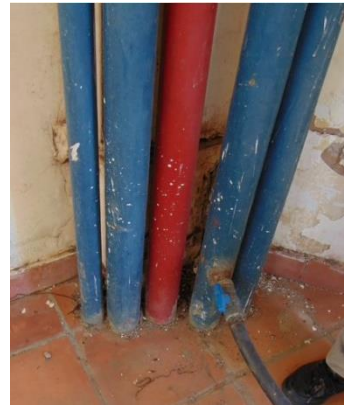
La instalación contra incendio se encuentra en un estado deficiente y obsoleta. El sistema utilizado hoy en día de prevención es el uso de matafuegos, ya que en el predio se encuentran nichos hidrantes, pero estos encuentran vacíos. Esto ocurre porque hay inconvenientes con el llenado del tanque de reserva el cual, tiene un porcentaje de su capacidad destinado a los sistemas contra incendio y no puede ser completado debido a la baja presión que posee la provisión de agua del predio.

Ilustración 20. Cañería contra incendio tanque de reserva (rojo)

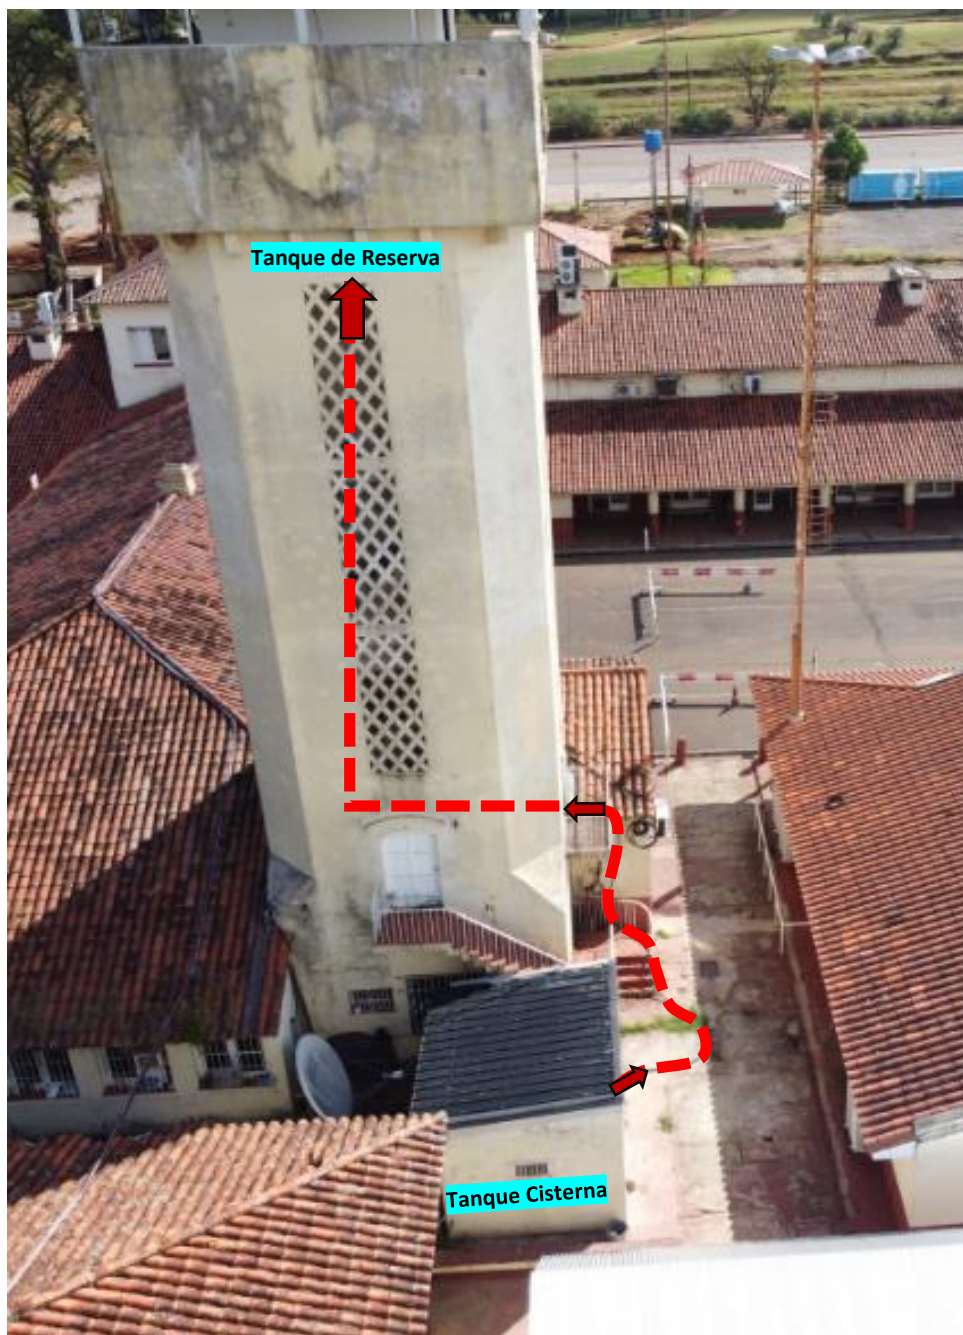
Ilustración 56.

Actualmente existe un inconveniente con la presión del agua en la conexión domiciliar al predio. Como no llega con la presión que debería satisfacer la impulsión y el llenado del tanque, se debió incorporar bombas para solucionar el desperfecto y anexar un tanque cisterna de manera contigua a la torre. Con este funcionamiento hoy en día el predio posee lo mínimo para proveer de agua a todos los núcleos sanitarios y dejando insuficiente, la posibilidad de abastecer las instalaciones contra incendio. Las siguientes imágenes ponen en evidencia el estado actual de la situación:

Al T.C. llega el agua corriente impulsada por una bomba. Desde el mismo a través de una manquera se establece una conexión informal con el caño de impulsión el cual abastece al TR

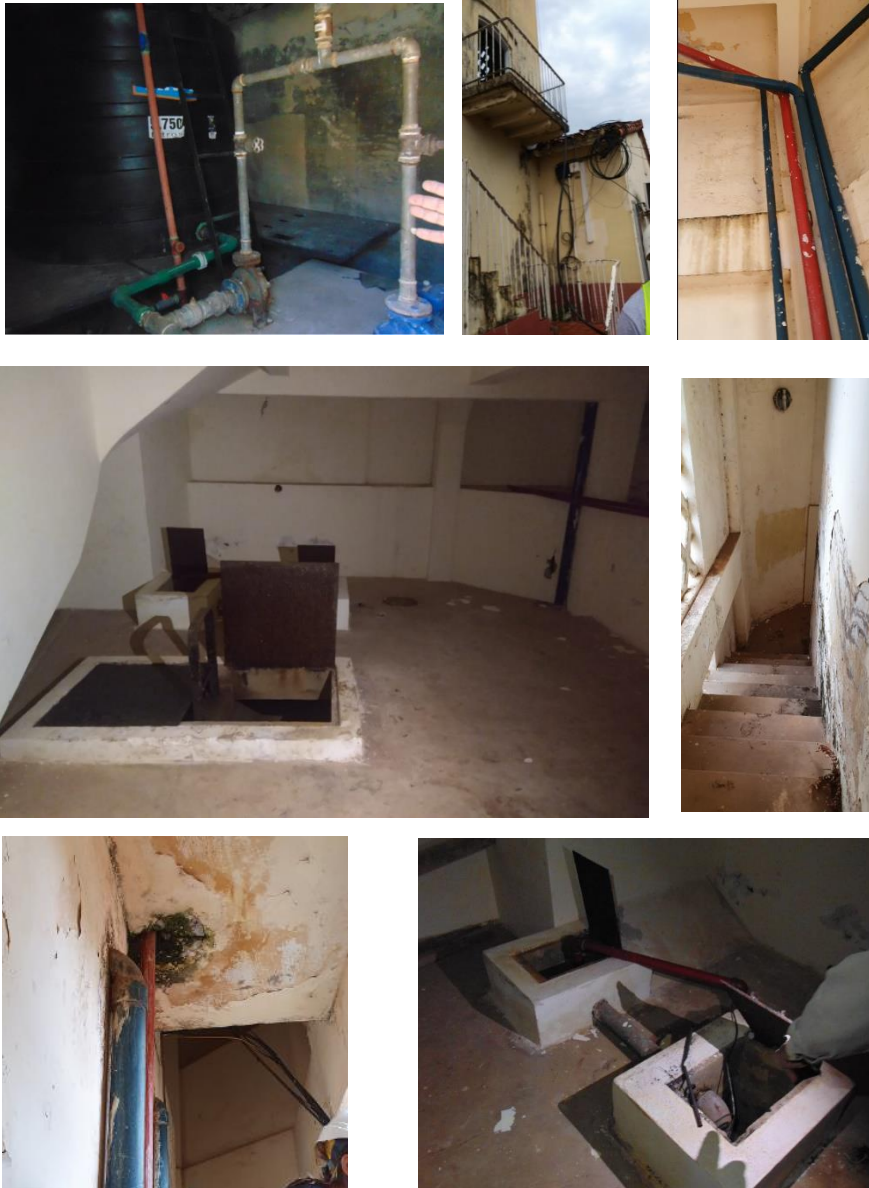
Ilustración 217. Imágenes correspondientes al tanque de reserva.

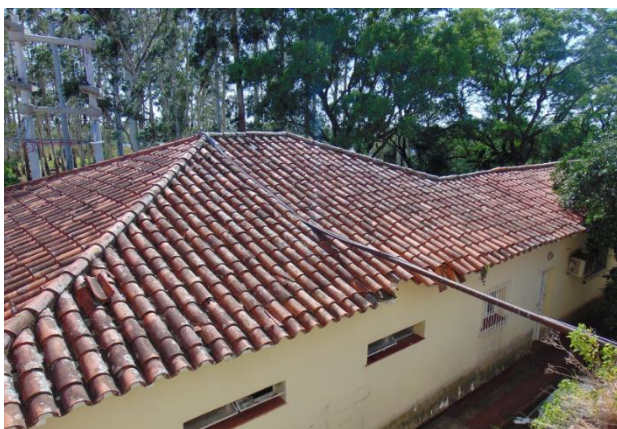
Con respecto a las instalaciones eléctricas, también se encuentran deficientes. Recientemente se ha implantado un nuevo transformador donde llega la red de corriente eléctrica y desde allí se dirige hacia un gabinete contiguo a los sanitarios públicos (sector ingreso país – buses) donde se encuentra el medidor y los tableros principales donde se hayan los distintos circuitos que abastecen los sectores del predio. Se encuentra además otro gabinete más pequeño donde se concentran los circuitos de alumbrado del puente fronterizo (el centro de frontera comparte este tablero con Vialidad Nacional).

*Ilustración 58. Transformador y acometida
(pasa por la cubierta de los sanitarios públicos)*

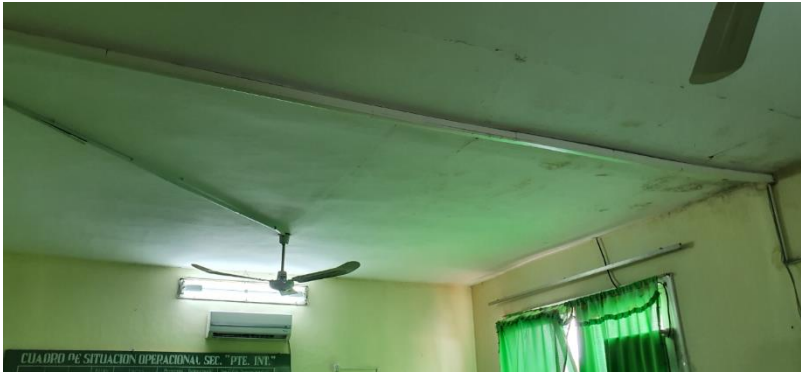
Ilustración 231. Locales mal iluminados con conexiones mal resueltas

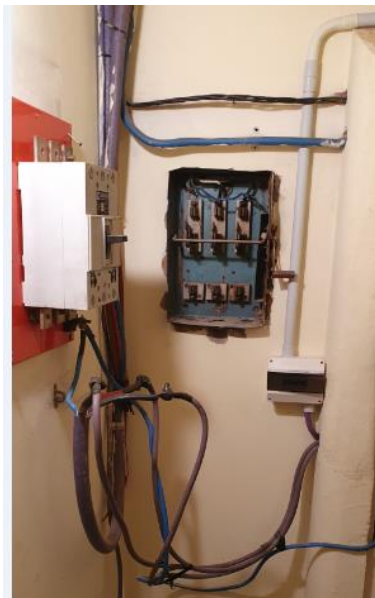
Actualmente en muchos sectores del predio, se observan tableros seccionales antiguos que deberán ser reemplazados, ya que algunos en algún momento sufrieron corto-circuitos que quemaron parte de la instalación. Por falta de mantenimiento de años, también se observa interruptores o luminarias en mal estado, canalizaciones y tendidos mal resueltos, bocas eléctricas dañadas en cielorrasos a causa de filtraciones y circuitos colapsados por la incorporación de nuevos artefactos como, por ejemplo: aires acondicionados, artefactos gastronómicos eléctricos, termo tanques eléctricos, resistencias para calentar agua de duchas, etc. En las siguientes ilustraciones se podrán identificar algunas falencias del sistema eléctrico actual.

Ilustración 253. Tableros seccionales

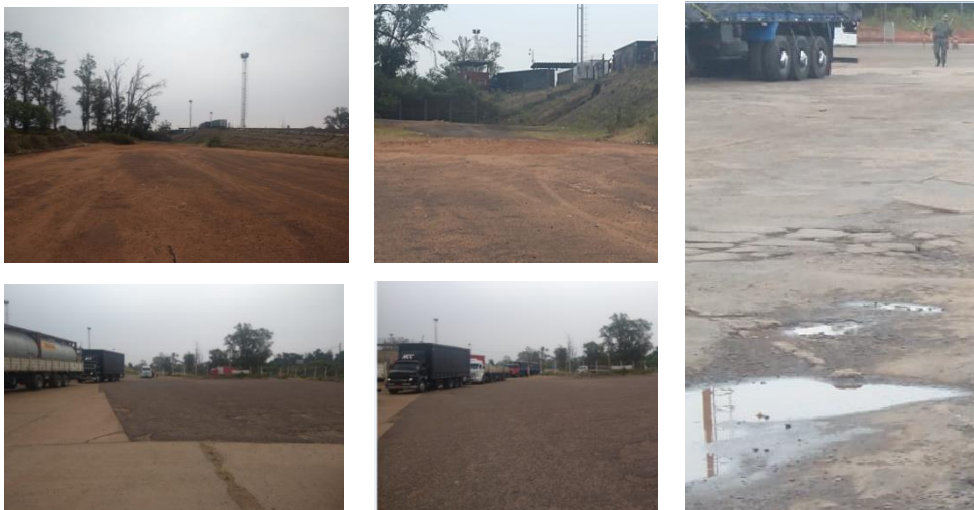
En cuanto señalización, el centro de frontera no posee demarcación horizontal o la misma se encuentra sin mantenimiento. La señalización vertical, es escasa o nula. Para mostrar el estado actual del pavimento se exponen zonas críticas mediante las siguientes imágenes del centro de frontera.

Ilustración 77. Sector tránsito pesado. Conviven distintos tipos de pavimento, en mal estado

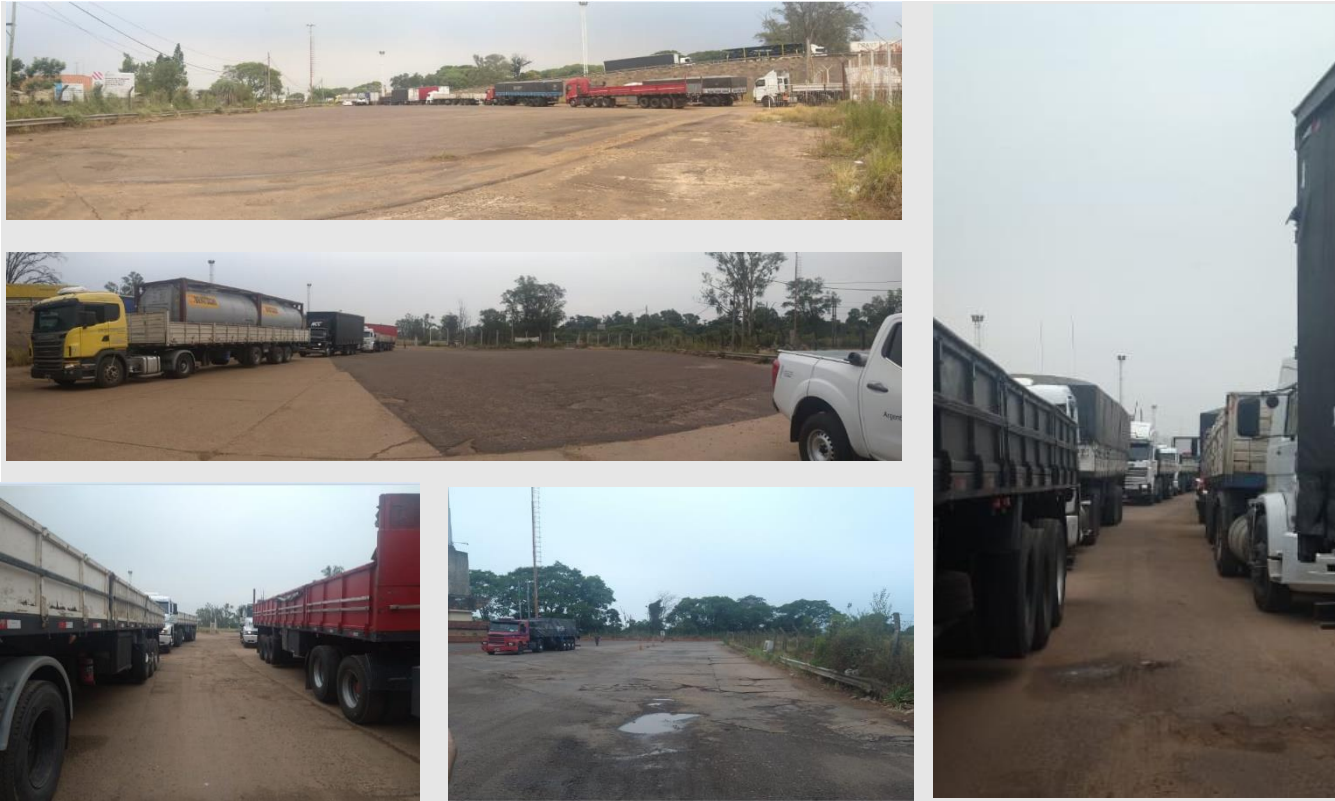
Ilustración 78. Mal estado del pavimento en el sector de tránsito pesado

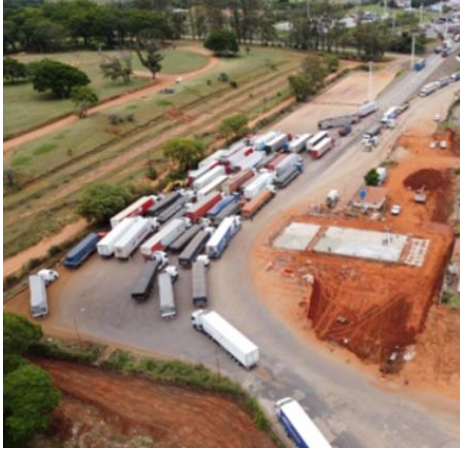
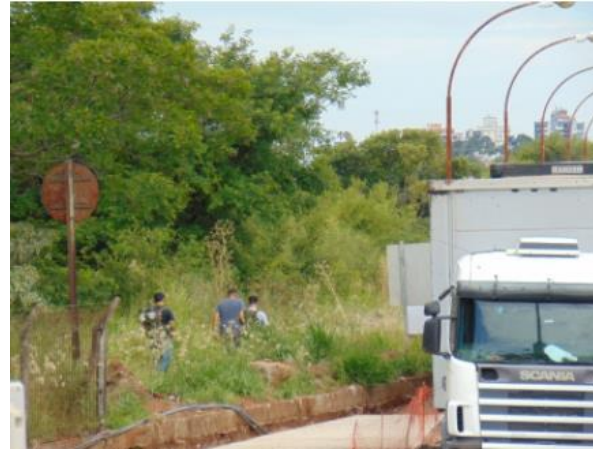
El predio actualmente cuenta con una necesidad imperiosa de contar con algún tipo de seguridad física en todo su perímetro. Cuentan con sucesivos antecedentes de actos delictivos, roturas de alambrados, contrabando y hurtos.

Ilustración 79. Perímetro del centro de frontera sin protección vulnerable a intrusiones y actos delictivos

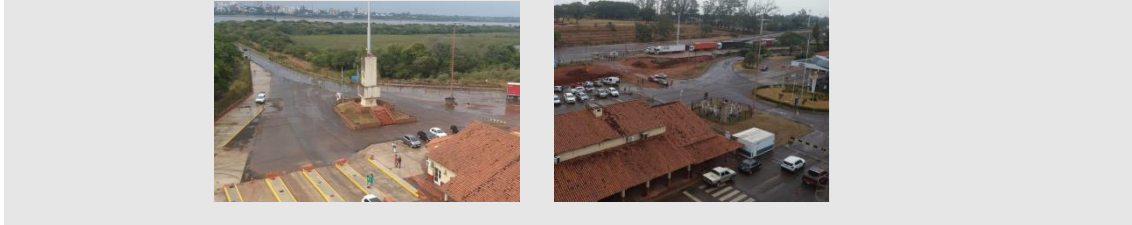
Ilustración 82. Situación de ingreso y egreso al predio. Ausencia de pórticos de control y señalización indicativa.

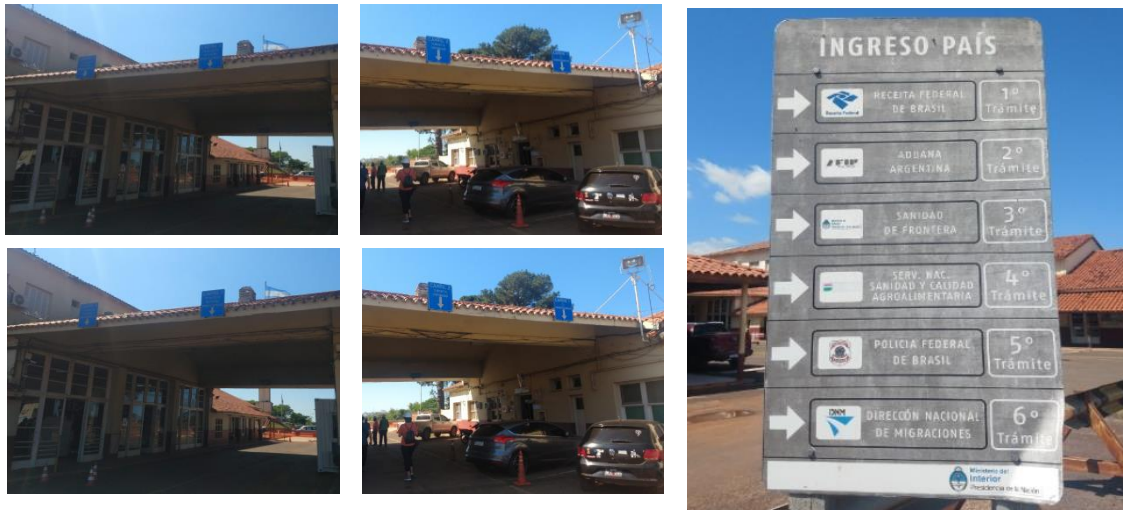
Ilustración 84. Cartelería existente y tótems prácticamente ilegibles

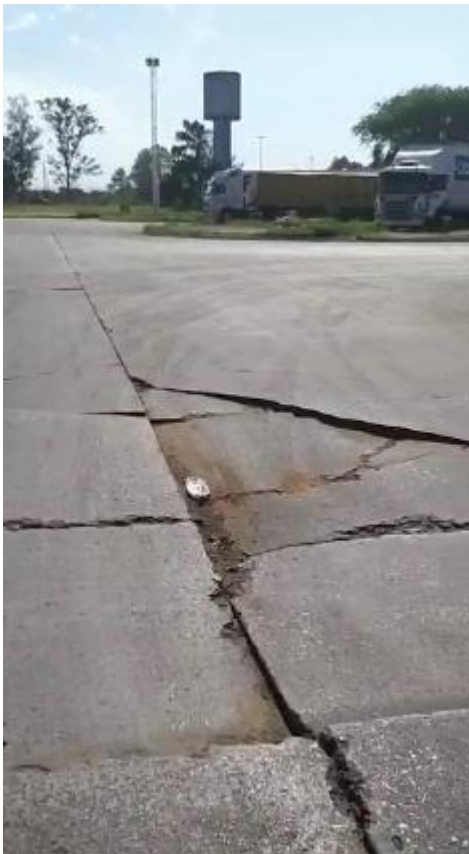
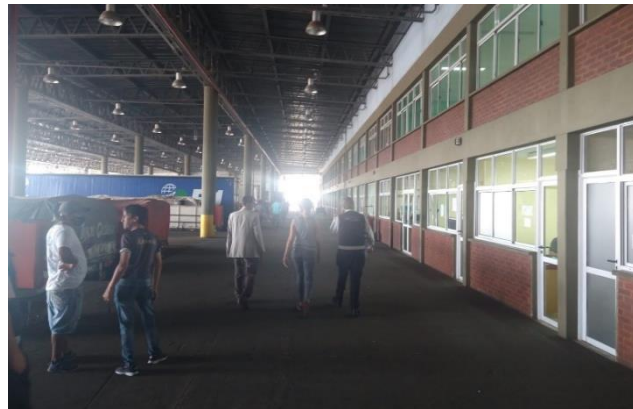
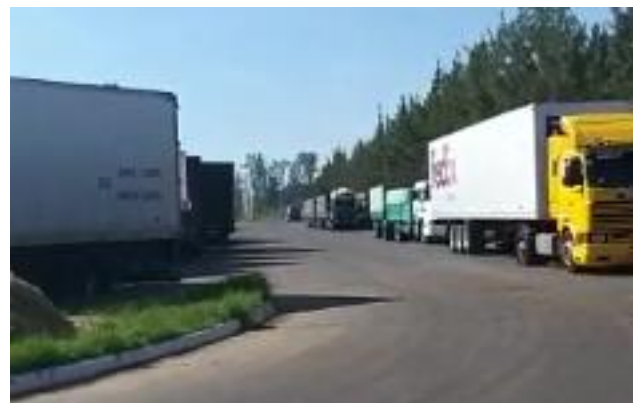
Por falta de mantenimiento se observó sectores del pavimento con baches y en mal estado, sistemas de control deteriorados, sistemas de vigilancia obsoletos, falta de iluminación en el predio, desorganización de en las circulaciones y sectores de estacionamiento de los camiones.

Ilustración 88. Estado actual del pavimento, sector de inspección de carga y dársenas estacionamiento/ espera de camiones

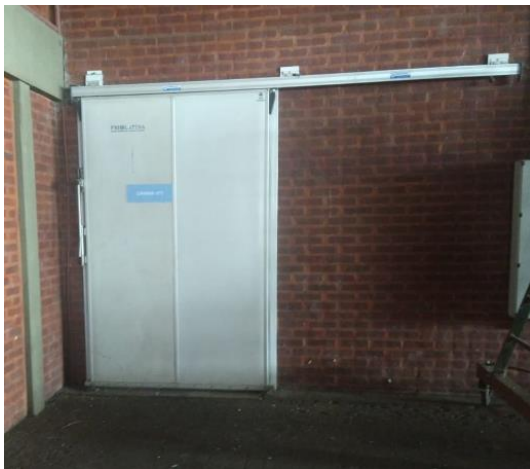
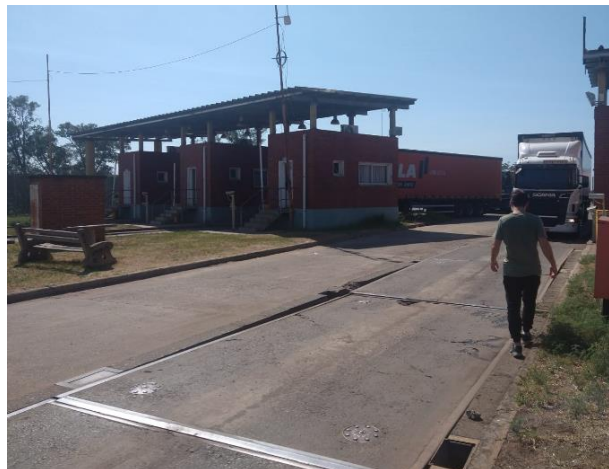
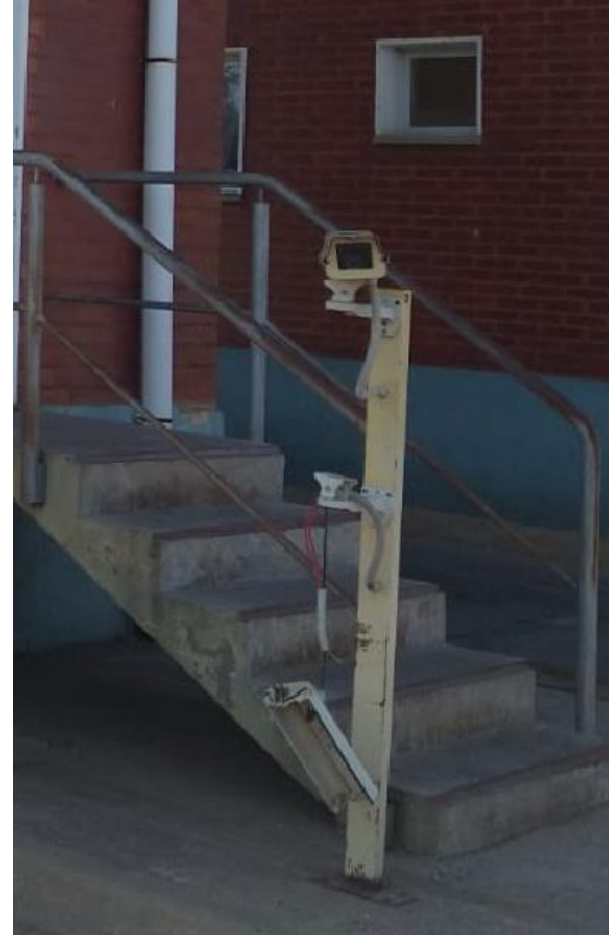
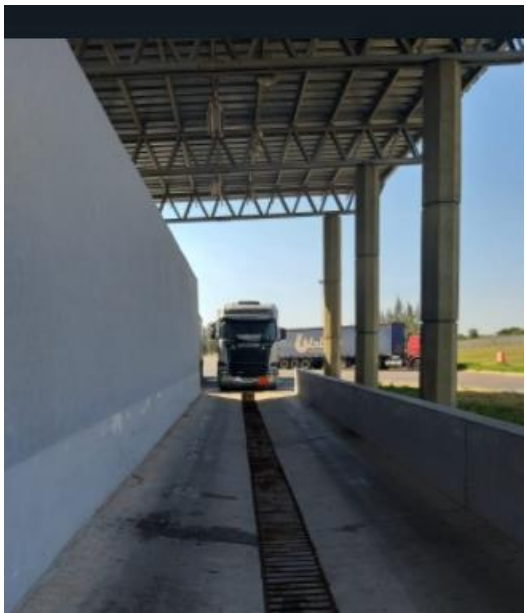
Ilustración 89. Cámara de refrigeración y balanzas averiadas, playa, sector de inspección utilizado indebidamente por camioneros, CCTV dañados

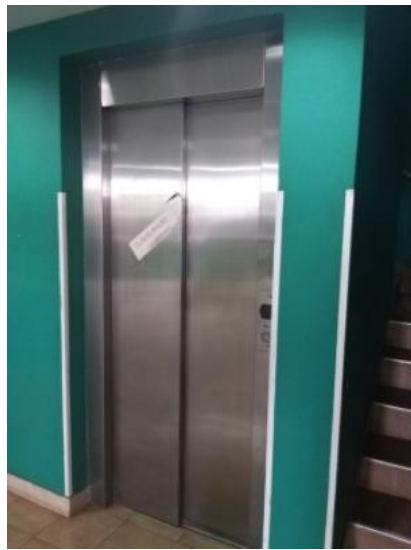
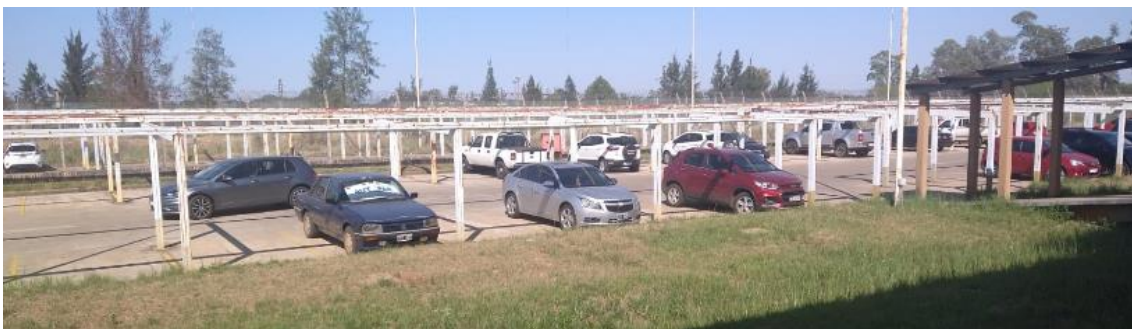
Ilustración 90. Problemas de drenaje de aire acondicionado, ascensores dañados, cerco perimetral, estacionamientos sin cubiertas.
