ESTUDIO DE SUELOS

OBRA: RECONSTRUCCIÓN MUELLE PORTUARIO	Fecha: 27/10/20	 
	INFORME TECNICO	Nº estudio: 0914 Rev: _ C Hoja 2 de 16

INFORME ESTUDIO GEOTÉCNICO

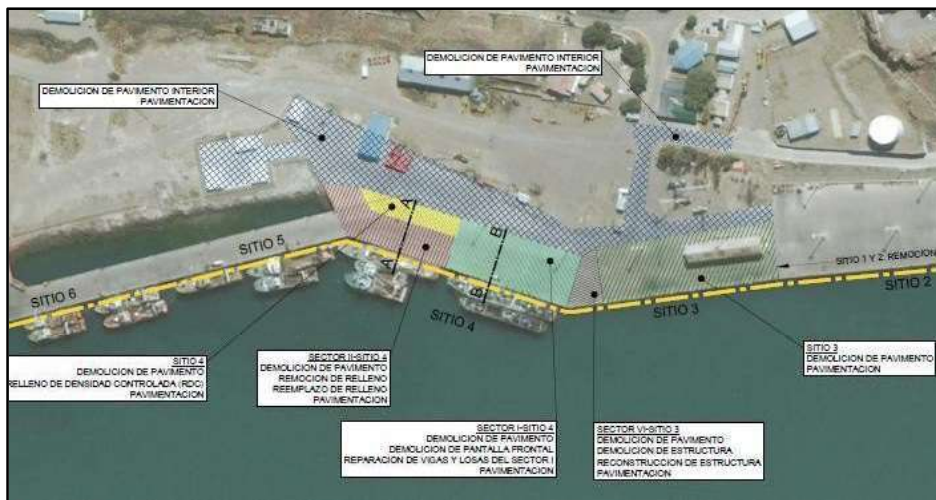
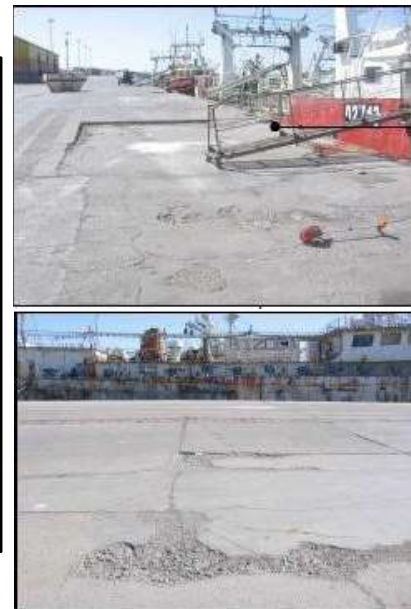
Se trata de la reconstrucción del muelle de Puerto Deseado, particularmente en los sitios 3 y 4, que presentan algunas patologías en la estructura, tales como fisuras, hundimientos y descascaramientos.

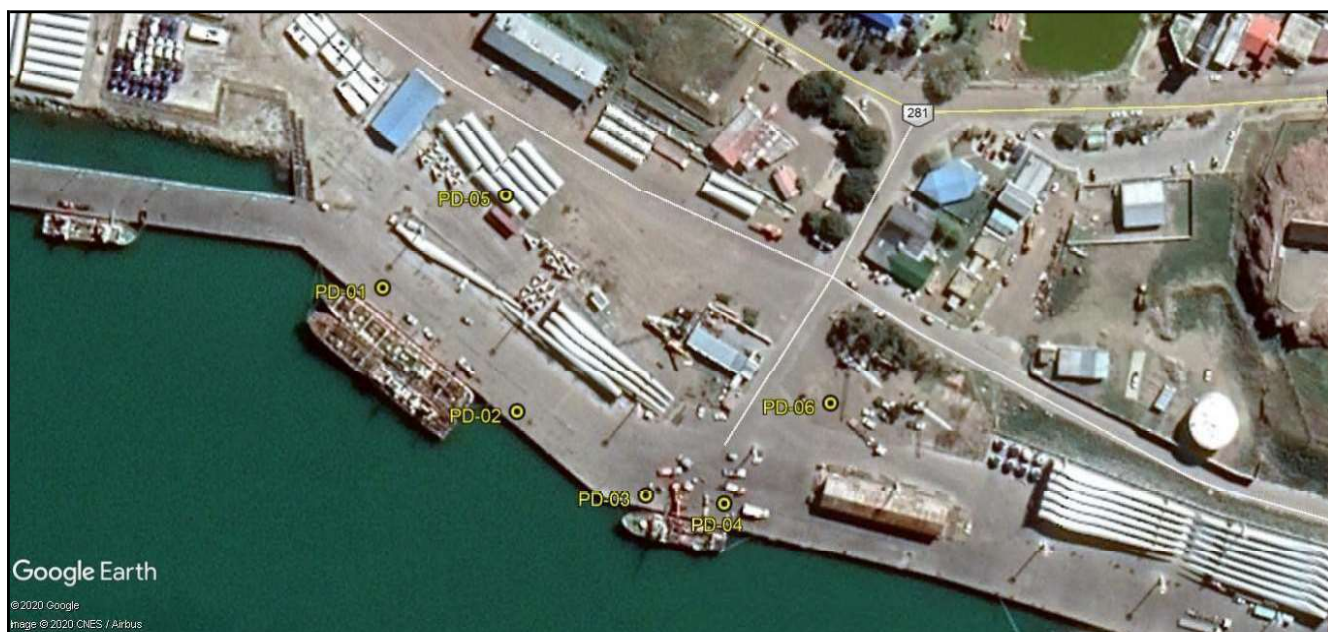
Se efectuaron seis sondeos, identificados como PD-01 a PD-06, cuya ubicación se aprecia en el croquis adjunto, de 1,50 a 29,00[m] de profundidad, como se desprende de las planillas respectivas.

La ubicación de las perforaciones fue determinada por el Comitente, así como el nivel de referencia de boca de pozo.
