# **ESTUDIO DE SUELOS**

OBRA: RECONSTRUCCIÓN MUELLE PORTUARIO	Fecha: 27/10/20	 
	<b>INFORME TECNICO</b>	Nº estudio: 0914 Rev: _ C Hoja 2 de 16

## INFORME ESTUDIO GEOTÉCNICO

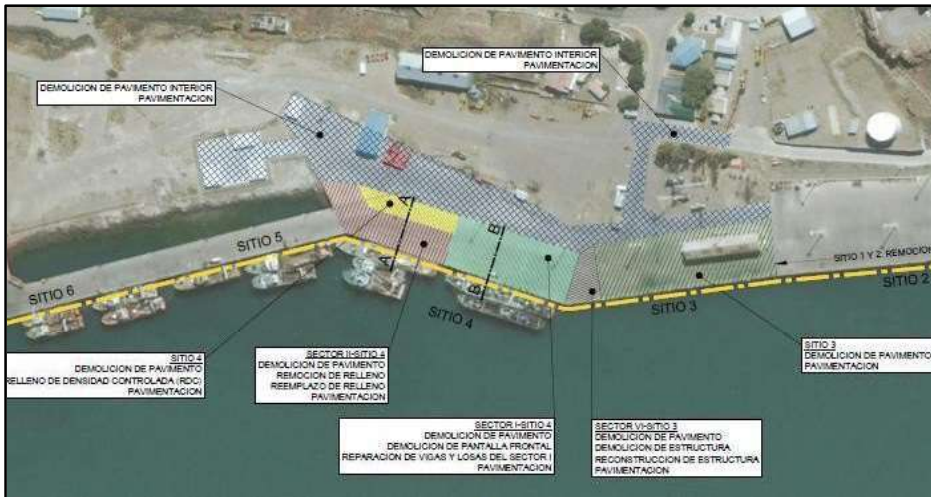
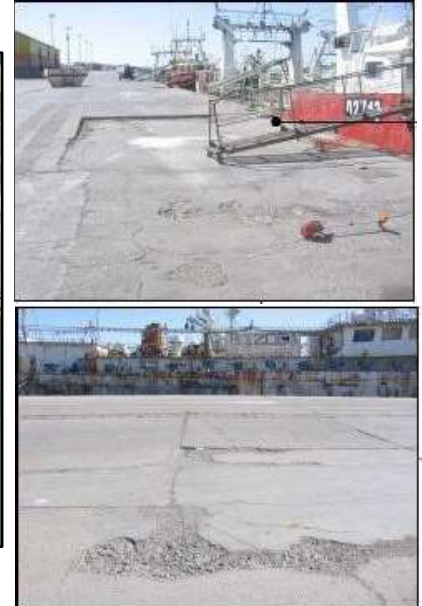
Se trata de la reconstrucción del muelle de Puerto Deseado, particularmente en los sitios 3 y 4, que presentan algunas patologías en la estructura, tales como fisuras, hundimientos y descascaramientos.

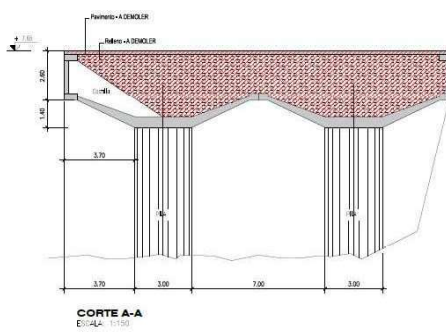
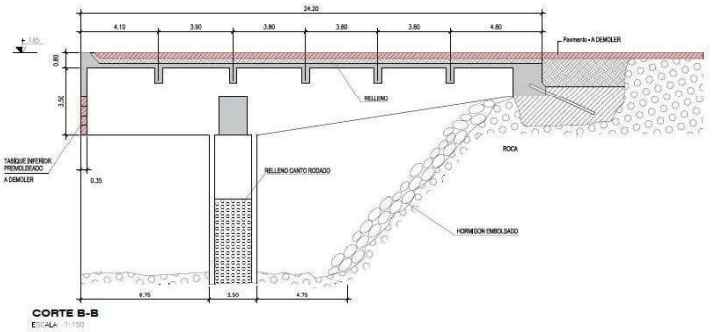
Se trata de una estructura de muelle poco convencional, dado que las losas superiores apoyan, en parte en un sistema de losas, vigas y columnas; y en otro sector se ubica sobre un sistema de bóvedas con capiteles que apoyan en pilas.
