PUERTA CENTRO TRANSFORMADOR

EJECUCION DE AUDITORIO - BIBLIOTECA CENTRAL

PLANILLA CARPINTERIA

P5

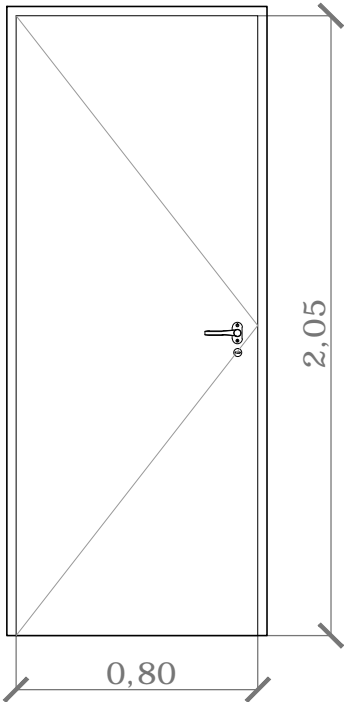
Vista

CANTIDAD	2	1 DER. / 1 IZQ.
MARCO	DOBLE CONTACTO EN CHAPA 18	
HOJAS	CHAPA INYECTADA	
COLOR	PINTURA SINT. NEGRO SEMIMATE	
HERRAJES	DOBLE BALANCIN	
VIDRIOS	----	
CERRADURA	DE SEGURIDAD	
OBSERVACIONES GENERALES	VERIFICAR MEDIDAS EN OBRA
