PORTONES

Universidad Nacional de Lomas de Zamora

EJECUCION DE AUDITORIO - BIBLIOTECA CENTRAL

PLANILLA CARPINTERIA

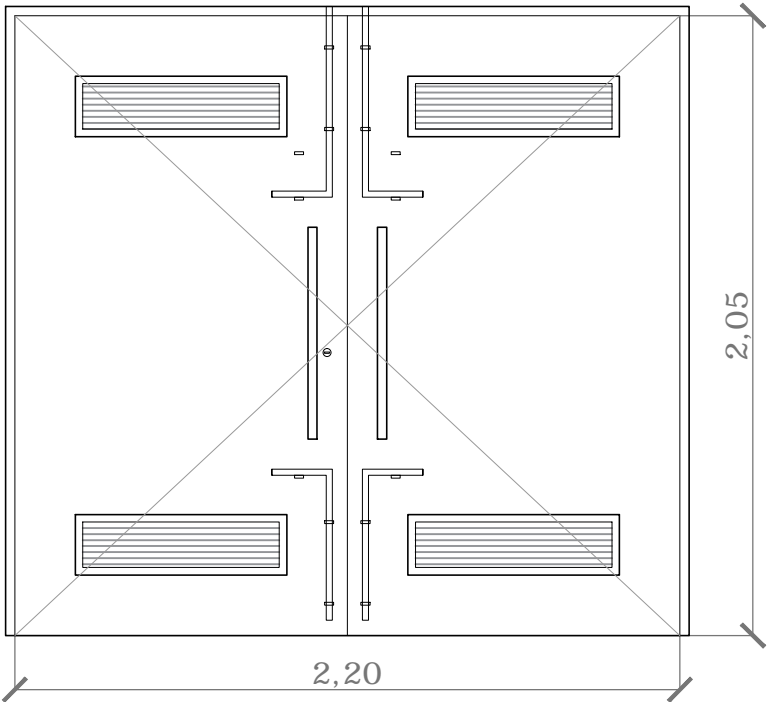
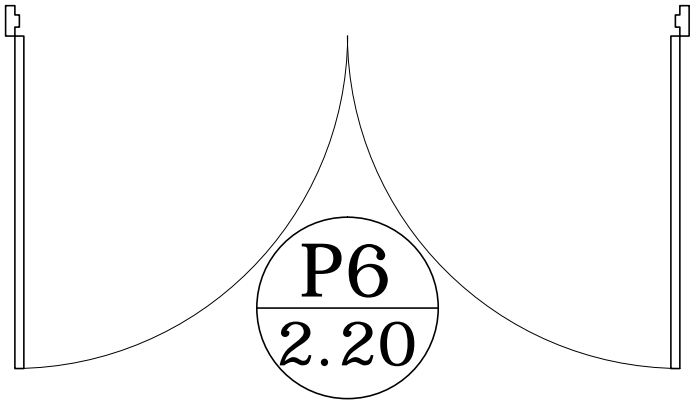
TIPO
P6

CANTIDAD	2	----
MARCO	DOBLE CONTACTO EN CHAPA 18	
HOJAS	CHAPA INYECTADA	
COLOR	PINTURA SINT. NEGRO SEMIMATE	
HERRAJES	REFORZADOS C/ PASADORES SUPERIOR, INTERMEDIO E INFERIOR	
REJAS	VENTILACION SUPERIOR E INFERIOR	
CERRADURA	DE SEGURIDAD	
OBSERVACIONES GENERALES	VERIFICAR MEDIDAS EN OBRA
