PUERTA DOBLE ACCESO AUDITORIO

Universidad Nacional de Lomas de Zamora

EJECUCION DE AUDITORIO - BIBLIOTECA CENTRAL

PLANILLA CARPINTERIA

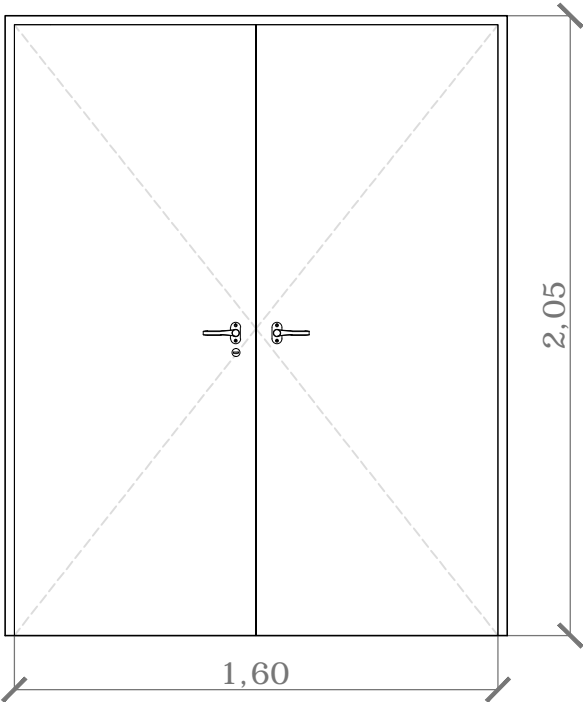
Vista

CANTIDAD	5	----
MARCO	DOBLE CONTACTO EN CHAPA BWG N°18	
HOJAS	PLACA ENCHAPADA EN CEDRO C/ CANTOS MADERA MACIZA DOBLE CONTACTO TERMINACION BARNIZ SEMIMATE	
COLOR	MARCO PINTURA SINT. NEGRO SEMIMATE	
HERRAJES	BARRAL ANTIPANICO A TECLA	
VIDRIOS	----	
CERRADURA	DE SEGURIDAD	
OBSERVACIONES GENERALES	VERIFICAR MEDIDAS EN OBRA
