PUERTA BAÑOS (Similar Existente)

Universidad Nacional de Lomas de Zamora

EJECUCION DE AUDITORIO - BIBLIOTECA CENTRAL	FECHA: 13/05/16	PLANO: <div>P3</div>
PLANILLA CARPINTERIA	ESC. 1:25	
DIRECCION GENERAL DE OBRAS

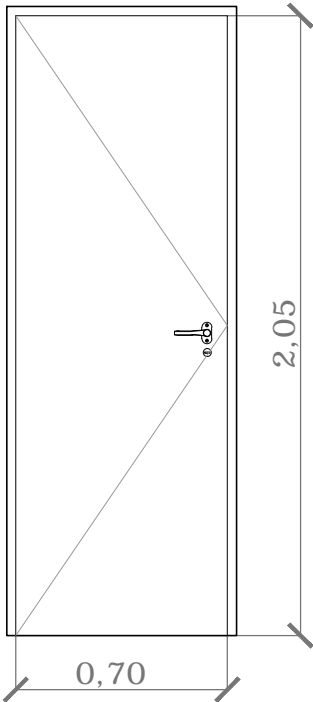
P3

Vista

Planta

CANTIDAD	3	2 DER. / 1 IZQ.
MARCO	DOBLE CONTACTO EN CHAPA BWG N°18	
HOJAS	PLACA ENCHAPADA EN CEDRO C/ CANTOS MADERA MACIZA DOBLE CONTACTO TERMINACION BARNIZ SEMIMATE	
COLOR	MARCO PINTURA SINT. NEGRO SEMIMATE	
HERRAJES	DOBLE BALANCIN	
VIDRIOS	----	
CERRADURA	DE SEGURIDAD	
OBSERVACIONES GENERALES	VERIFICAR MEDIDAS EN OBRA
