PUERTA DOBLES EMERGENCIA

Universidad Nacional de Lomas de Zamora

EJECUCION DE AUDITORIO - BIBLIOTECA CENTRAL

PLANILLA CARPINTERIA

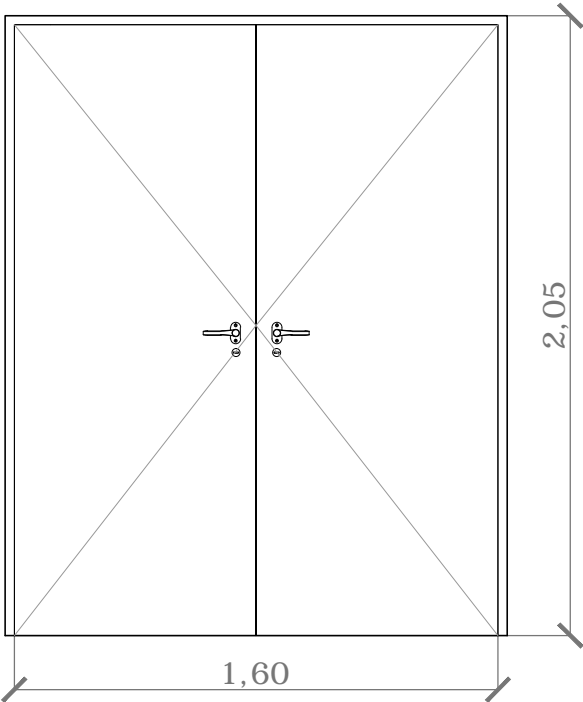
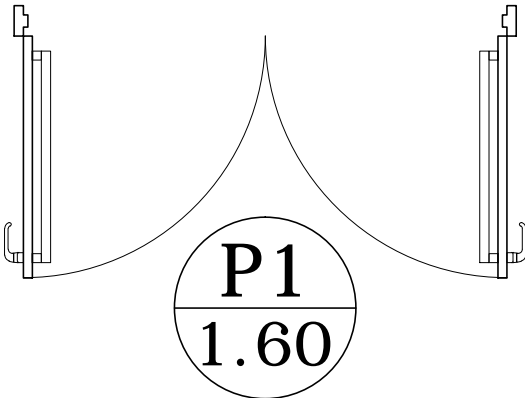
P1

Vista

Planta

CANTIDAD	4	----
MARCO	DOBLE CONTACTO EN CHAPA 18	
HOJAS	CHAPA INYECTADA	
COLOR	PINTURA SINT. NEGRO SEMIMATE	
HERRAJES	BARRAL ANTIPANICO A TECLA	
VIDRIOS	----	
CERRADURA	DE SEGURIDAD C/ CIERRA PUERTA	
OBSERVACIONES GENERALES	VERIFICAR MEDIDAS EN OBRA
