01	Municipalidad de El Bolsón, Pcia. de Río Negro	
	OBRA: Puente en valor Plaza Pagano UBICACIÓN: Bv. San Martín, Pellegrini y Gral. Roca	PLANO DE: RELEVAMIENTO N°: 0114    Esc.: 1:200    Fecha: 10/2016

OBRA: Puesta en valor Plaza Pagano

PLANO DE: ARQUITECTURA\_GENERAL

PLANO DE: DETALLES\_PASARELA

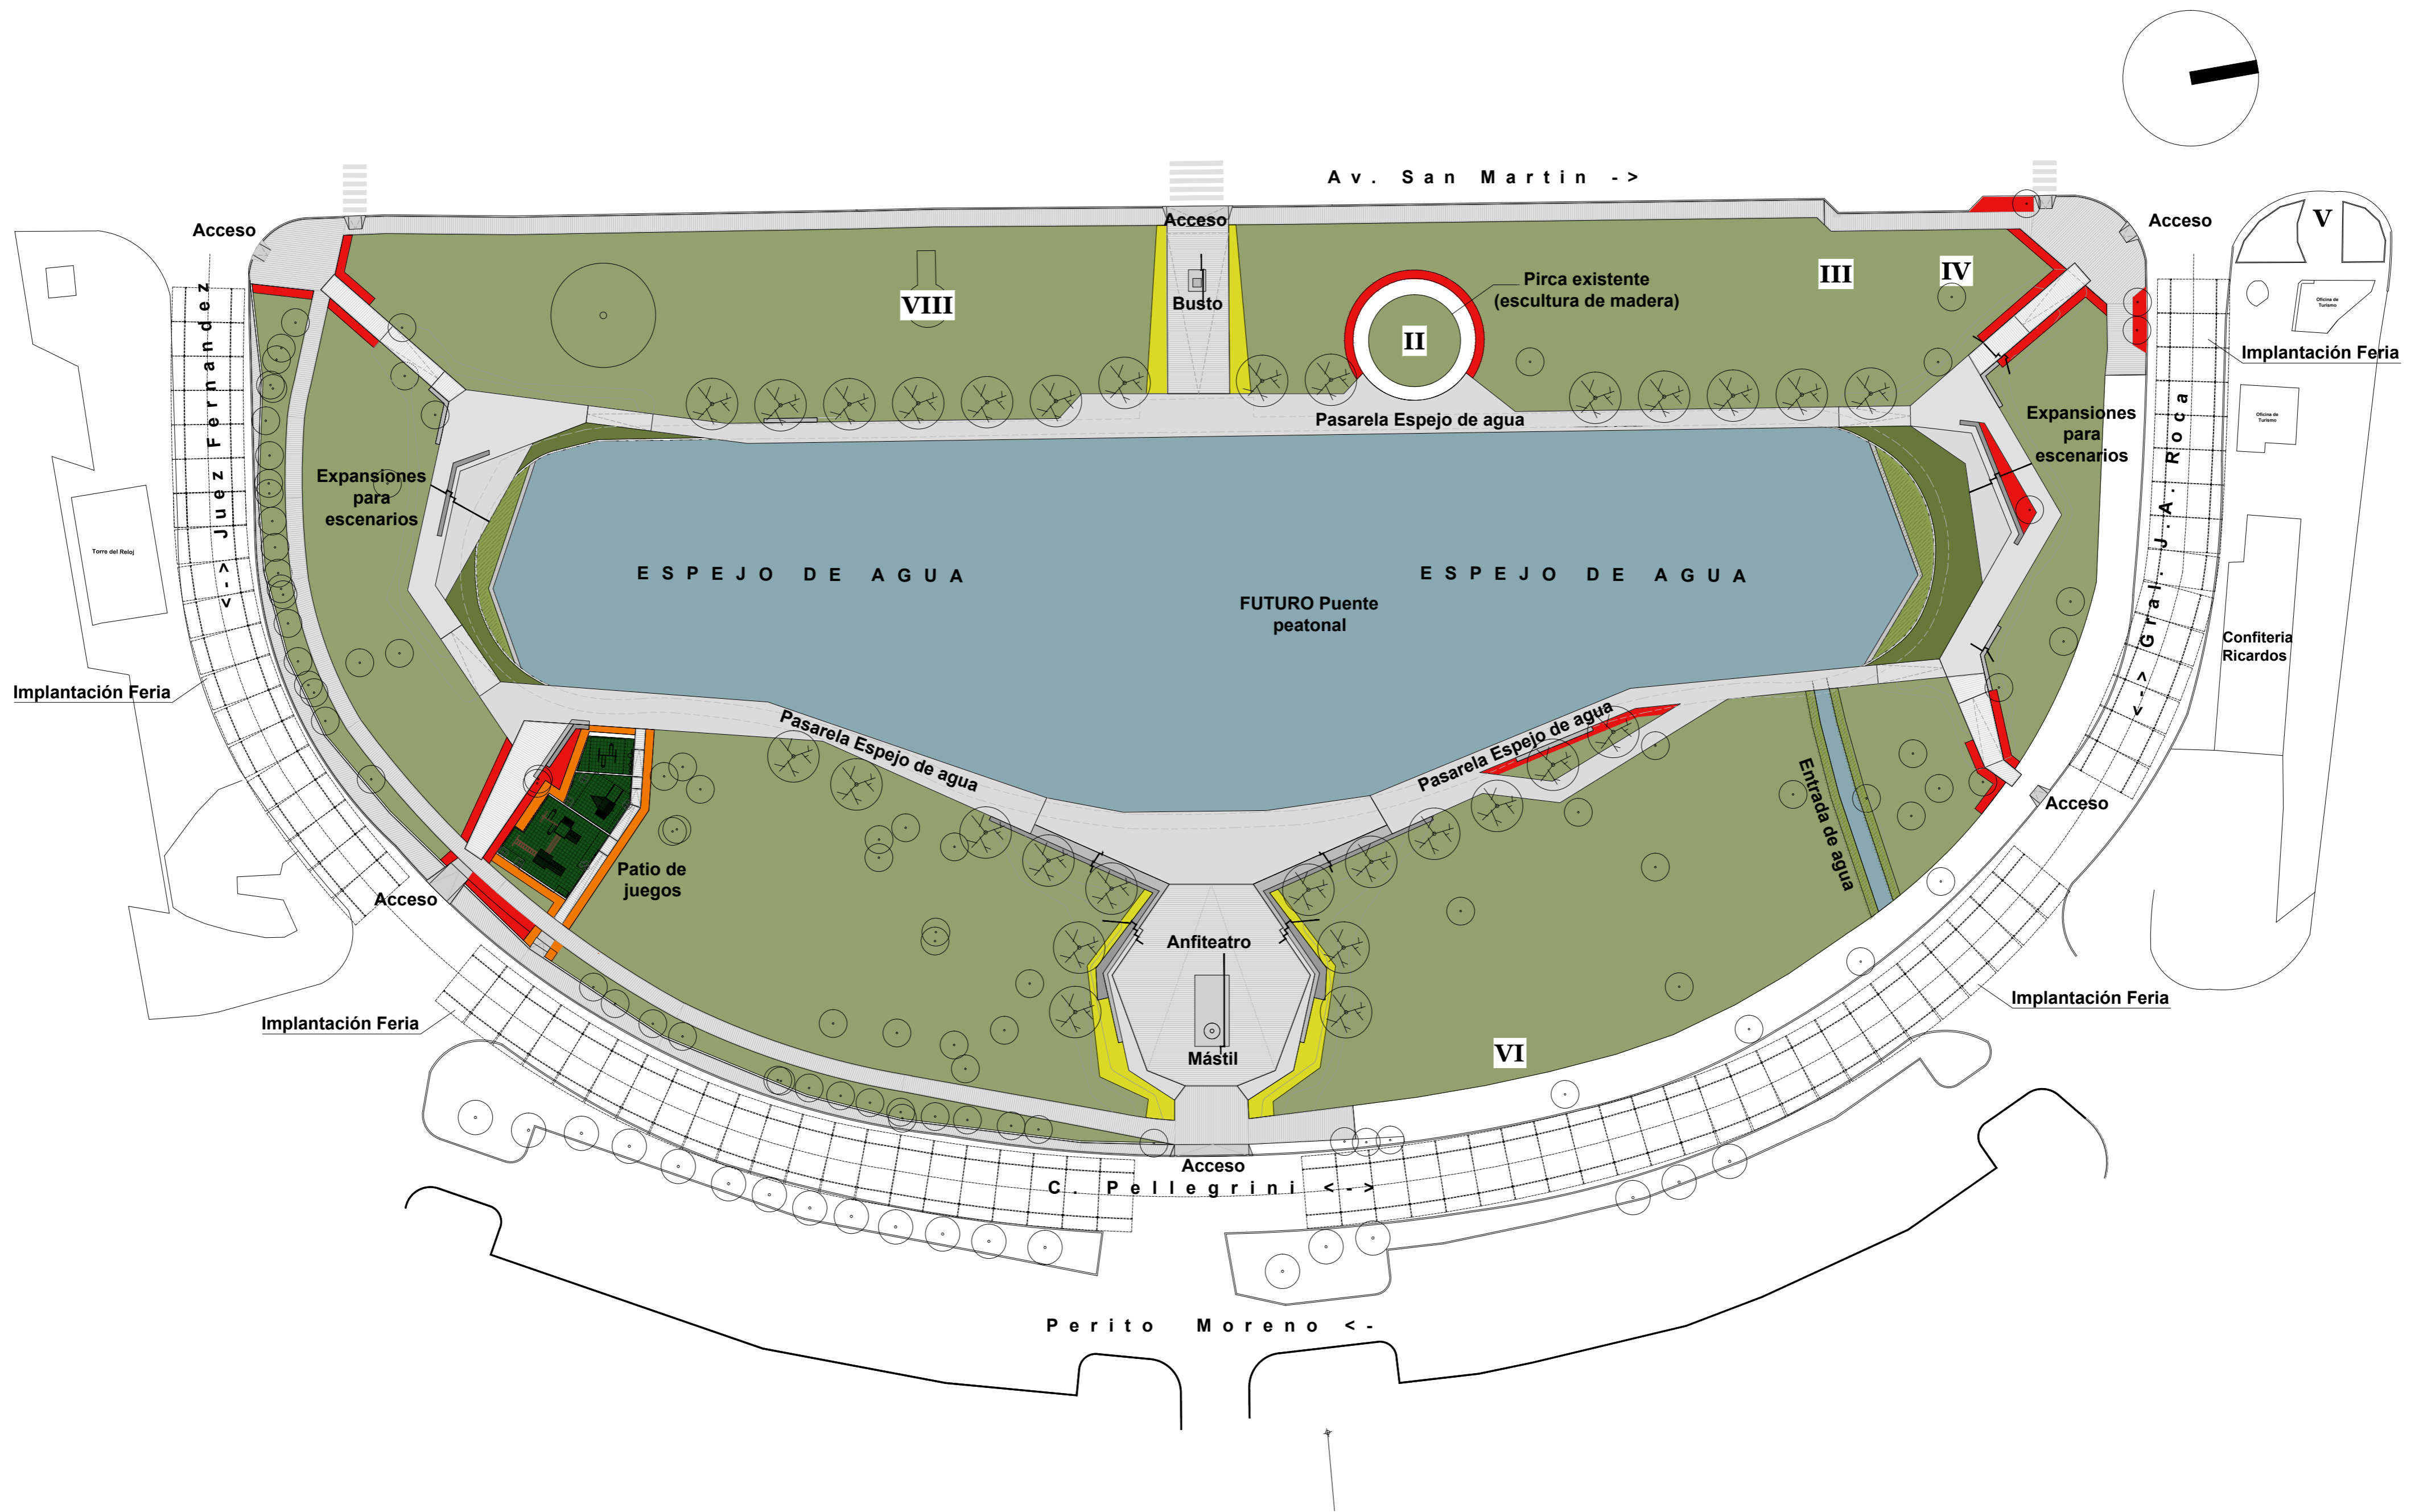
04

- Nuevos solados
- Césped
- Canteros
- Agua
