PALACIO NACIONAL DE LAS ARTES
PALAIS DE GLASE

Restauración, puesta en valor y adecuación tecnológica
- Palais de Glase -

PROYECTO PLANTA SUBSUELO

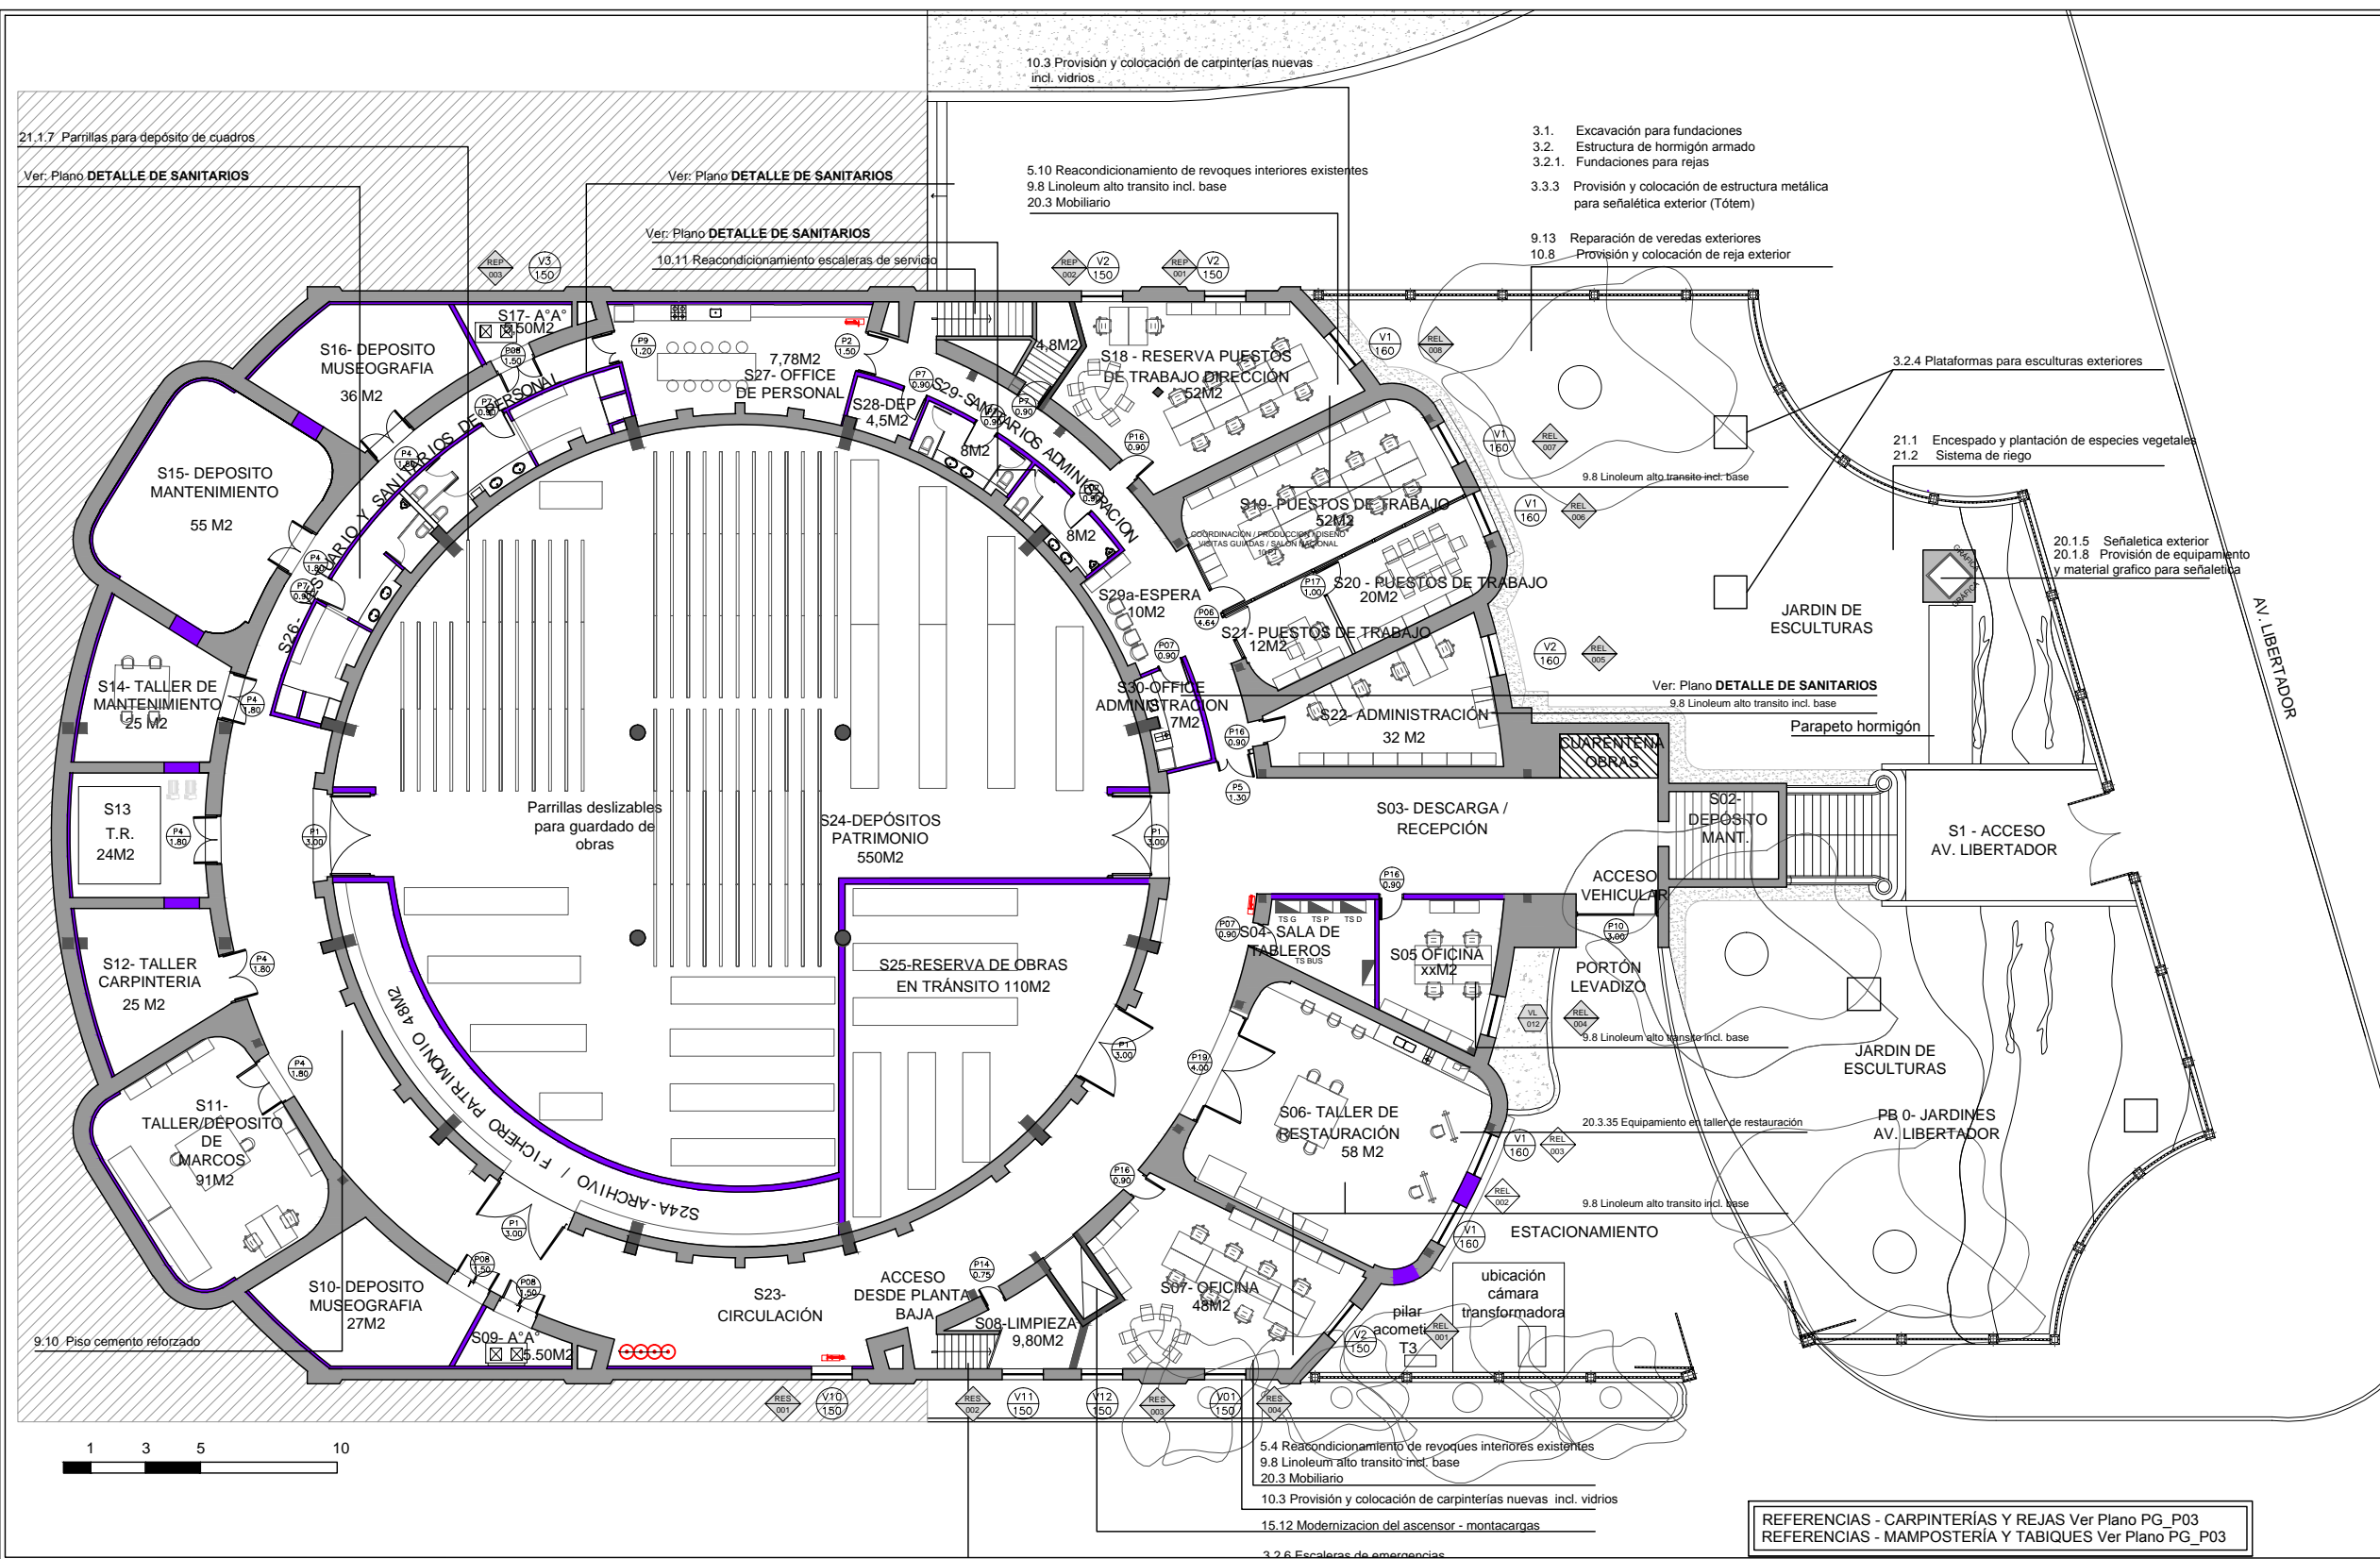
- 3.1. Excavación para fundaciones
- 3.2. Estructura de hormigón armado
- 3.2.1. Fundaciones para rejas
- 3.3. Provisión y colocación de estructura metálica para señalética exterior (Tótem)

- 9.13 Reparación de veredas exteriores
- 10.8 Provisión y colocación de reja exterior
- 10.3 Provisión y colocación de carpinterías nuevas incl. vidrios

- 5.10 Reacondicionamiento de revoques interiores existentes
- 9.8 Linoleum alto tránsito incl. base
- 20.3 Mobiliario
- 10.11 Reacondicionamiento escaleras de servicio

- 3.1.7 Parrillas para depósito de cuadros
- Ver: Plano DETALLE DE SANITARIOS
- 21.1 Encesgado y plantación de especies vegetales
- 21.2 Sistema de riego
- 3.2.4 Plataformas para esculturas exteriores

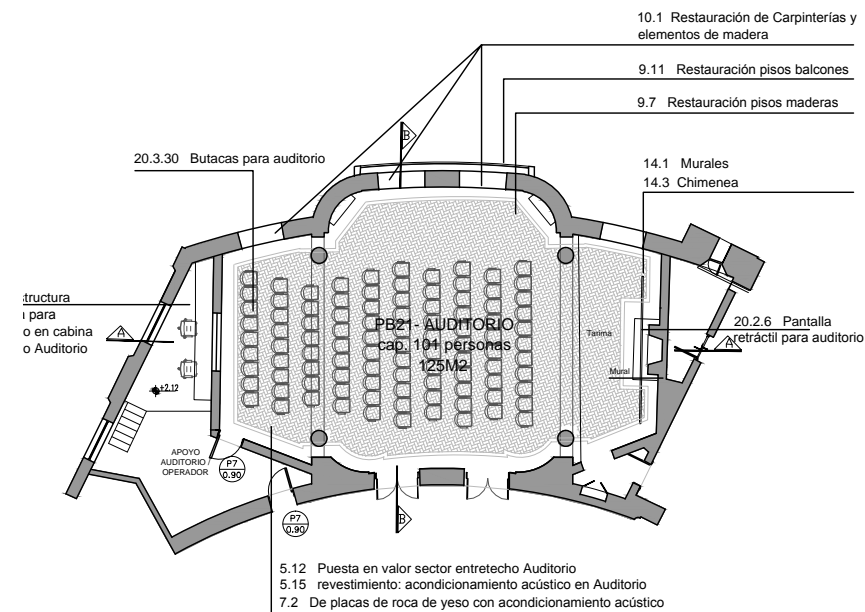
PROYECTO PLANTA ENTREPISO

Carpinterías de madera a restaurar
	Rejas a restaurar
	Postigones a restaurar
	Carpinterías nuevas incl. vidrios - Ventanas
	Carpinterías nuevas incl. vidrios - Puertas
	Rejas nuevas ídem existentes
	Postigones nuevos ídem existentes

Mampostería existente
	4.2 Mampostería de ladrillo común
	Tabique divisorio standart para oficina
	Tabique divisorio en terraza
