**OBRA: “Renovación, Ampliación y Modernización del Centro de Frontera Cristo Redentor- Los Horcones”- Las Heras, Provincia de Mendoza.  
Solicitud de cotización N° –CP-S3**

## **ESTUDIO DE SUELO N° 1349 19**

**Propietario: Dirección Nacional de Planificación y Diseño de Obra Pública (Programa de Fortalecimiento Institucional de Planificación Territorial-Préstamo FONPLATA-ARG025/2016).**

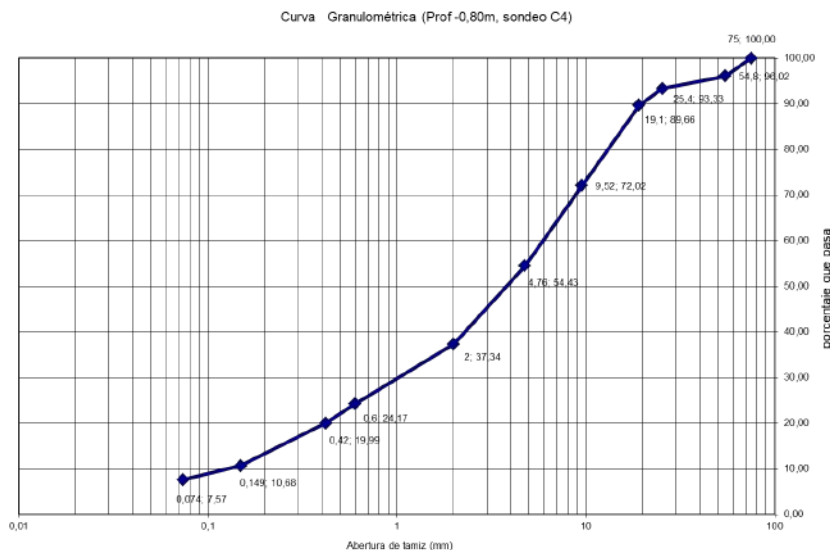
Observaciones: Arenas mal graduadas, no plásticas, análisis realizado por CUS  
Cu = 50 Cc = 1,38

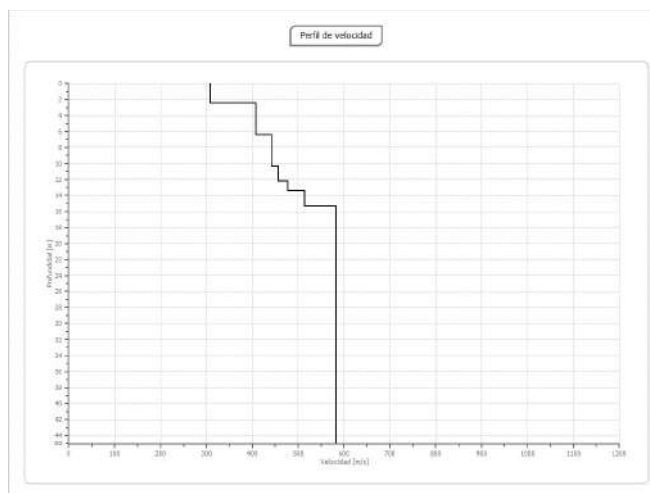
**Perfil de Velocidades hasta 30 metros por EasyMasw Geostru por modelo sintético supuesto:**

**Resultado de la Inversión con error 0.010 %**

n.	Profundidad [m]	Espesor [m]	Vs [m/s]	Vp [m/s]	Densidad [kg/m <sup>3</sup> ]	Coficiente Poisson	G0 [MPa]	Ed [MPa]	M0 [MPa]	Ey [MPa]
1	2.46	2.46	307.5 6	575.40	>1800.00	0.30	170.27	595.95	368.92	442.71
2	6.44	3.97	407.4 2	762.22	>1800.00	0.30	298.79	1045.76	647.38	776.85
3	10.36	3.92	441.4 1	825.81	>1800.00	0.30	350.72	1227.53	759.90	911.88
4	12.23	1.87	456.5 5	854.12	>1800.00	0.30	375.18	1313.14	812.89	975.47
5	13.38	1.15	477.5 3	893.37	>1800.00	0.30	410.46	1436.61	889.33	1067.19
6	15.34	1.96	513.7 3	961.10	>1800.00	0.30	475.05	1662.68	1029.28	1235.13
7	oo	oo	582.1 4	1089.09	>1800.00	0.30	610.00	2135.00	1321.67	1586.00

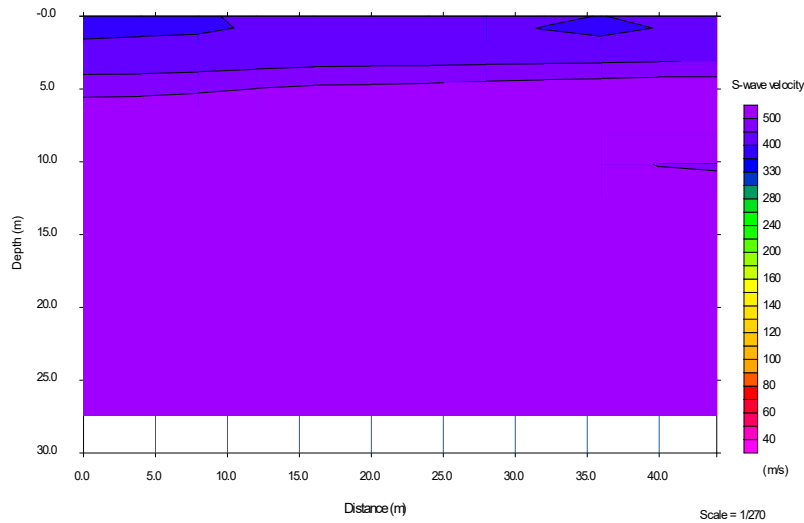
**Tomografía de Vs**
