**Proyecto: Programa de mejoramiento del Parque Industrial de la ciudad de Puerto Rico, provincia de Misiones.
SEPA: PFGP-II-102-LPN-O**

7 INFORMES DE INVESTIGACIÓN EN EL SITIO DE OBRAS

INFORME DE ESTUDIO DE SUELOS

Informe: 064/2021

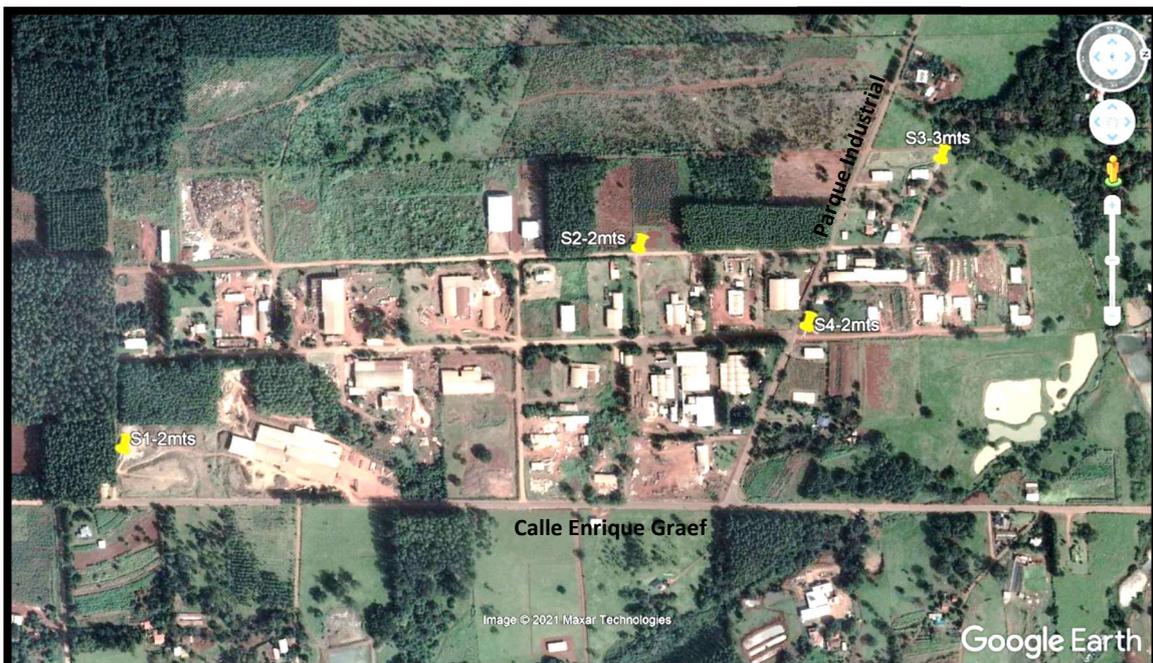
Imagen N°1: Ubicación de los sondeos

A continuación, se muestra una imagen con las posiciones de los sondeos:

Con el fin de precisar especialmente las ubicaciones de la boca de pozo de los sondeos realizados, los mismos quedaron precisamente referenciados en la Imagen N°1 (Presentada anteriormente). En la cual puede verse también la profundidad alcanzada en cada una de las perforaciones.

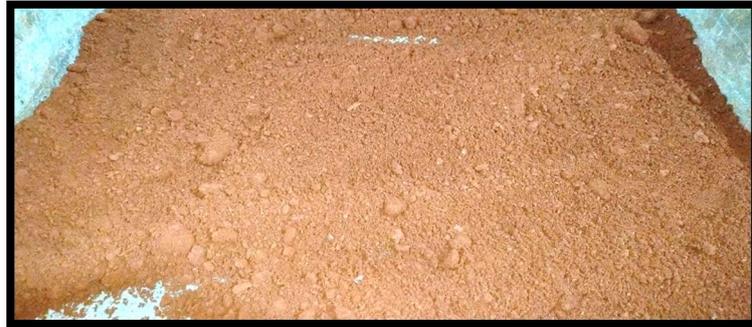
Imagen N°3: Suelo Tipo Limo
Arcilloso Rojizo

Suelo Limo Arcilloso Rojizo (I_B): Son suelos limo-arcillosos de coloración rojiza, de consistencia media, medianamente húmedos y plásticos.

Sus propiedades están influenciadas por la etapa evolutiva, lo que determina que la arcilla roja es un suelo maduro. Sus características son de las más homogéneas que se encuentran en la zona, diferenciándose notablemente del suelo saprolito.

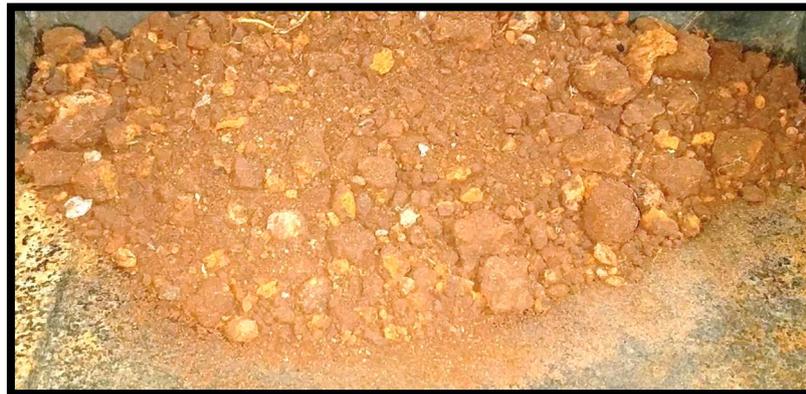
Imagen N°4: Suelo Tipo Rojizo con
Suelo Saprolito

Suelo Arcilloso Rojizo con presencia de Suelo Saprolito (I_C): Sus propiedades son similares a las descritas en los párrafos inmediatamente superiores, solo que en este tipo de suelo se registra un ligero incremento en la resistencia a compresión. Disminuye la fracción de arcilla y aumenta la fracción limosa.

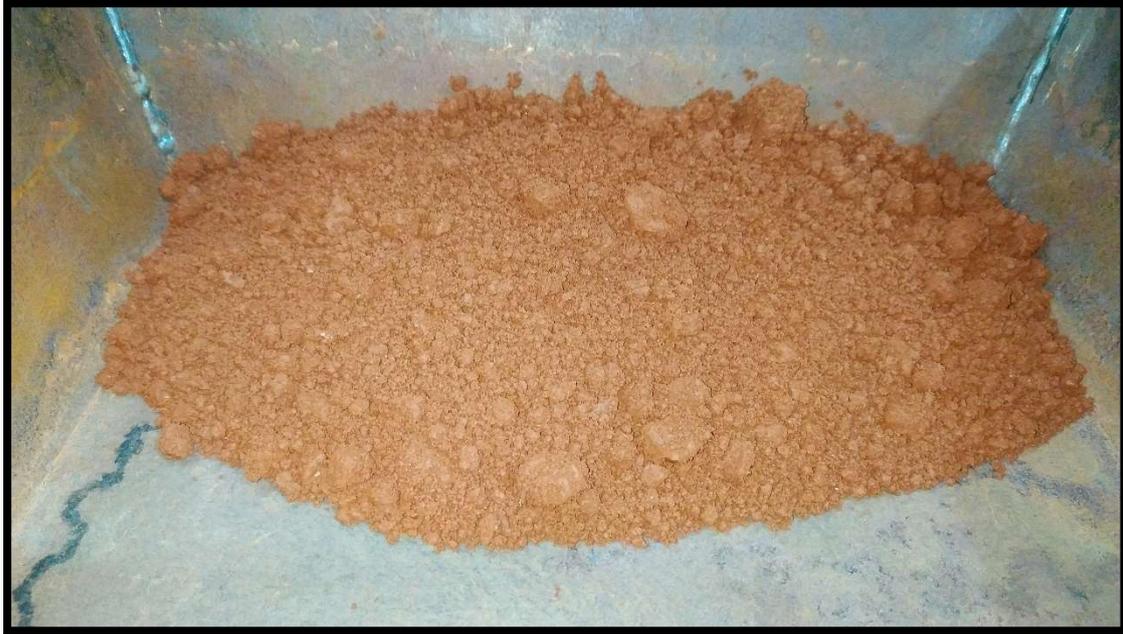
**Imagen N°10: Suelo limo arcilloso rojizo
en sondeos.**

Como se observa en las planillas que se adjuntan, todos los sondeos están compuestos por suelo limo arcilloso rojizo hasta los -2,00m, con un marcado aumento de humedad a medida que se avanza en la profundidad de la excavación.

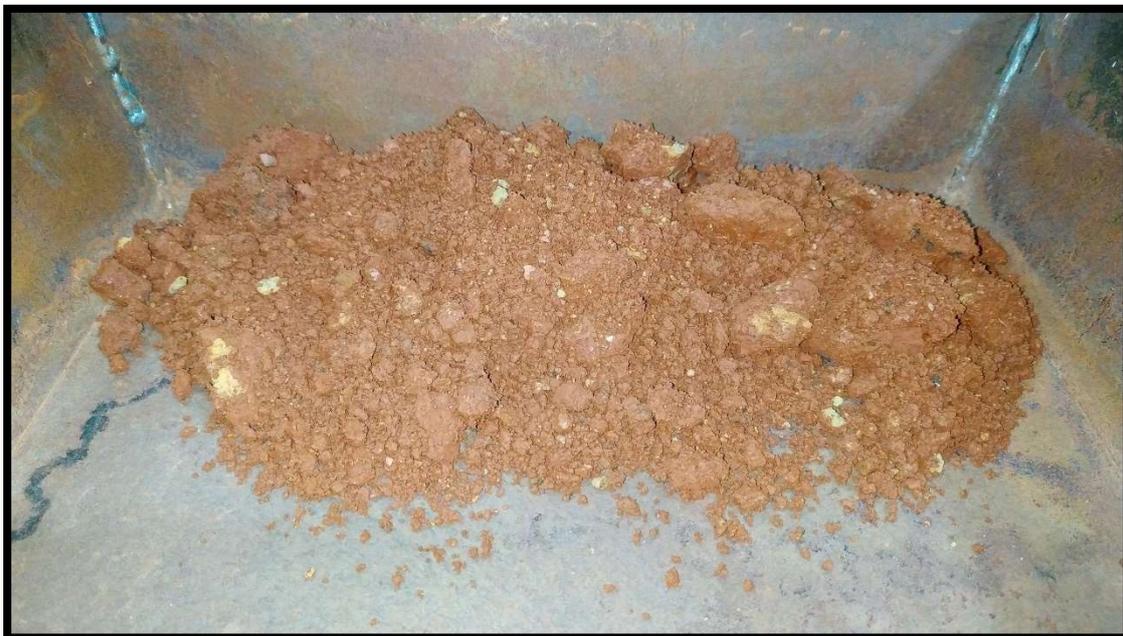
**Imagen N°11: Suelo limo arcilloso rojizo
con suelo sapolito en sondeos.**

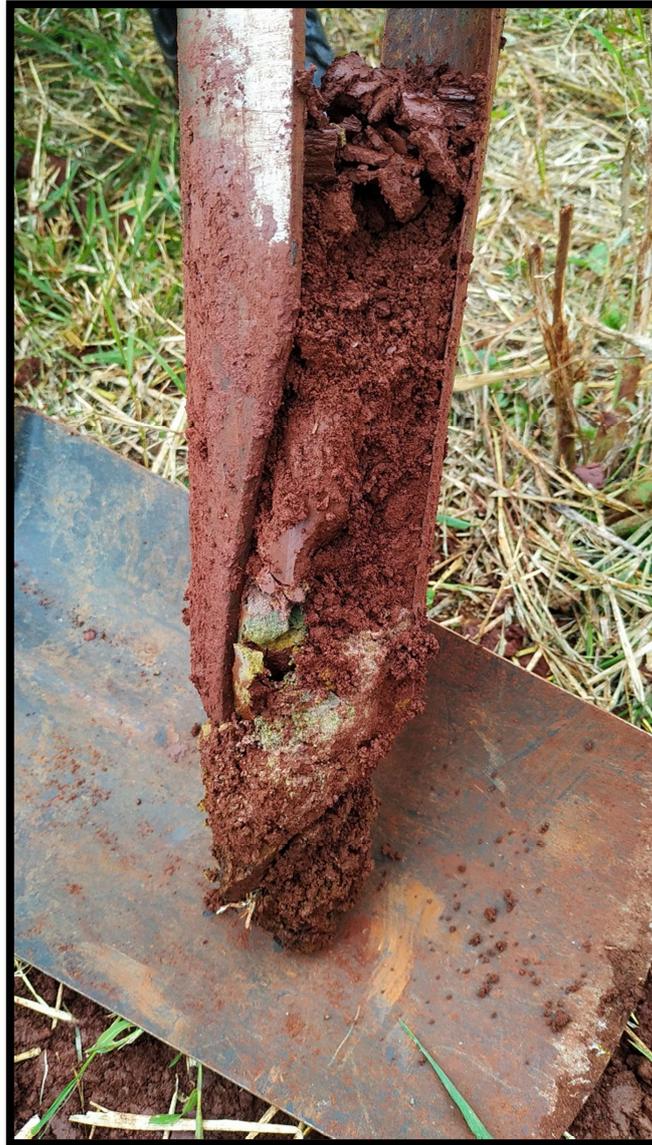
**Imagen N°12: Suelo limo arcilloso rojizo
con suelo saprolito en campo.**
