M.H.N. CASA DEL PUENTE - CASA SOBRE EL ARROYO.

Ciudad de Mar del Plata
Municipalidad de Gral. Pueyrredón
Provincia de Buenos Aires

RESTAURACIÓN Y REHABILITACIÓN GENERAL
CASA SOBRE EL ARROYO

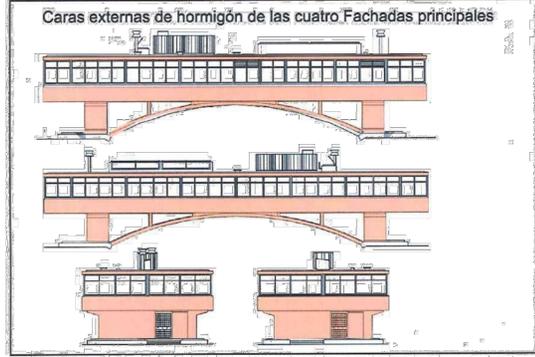
REFERENCIA UBICACIÓN

VER DETALLES EN FICHA N° F1
Manchas de óxido y desprendimientos parciales de material, corrosión y oxidación de las armaduras. Graffiti, y depósitos orgánicos animales y vegetales -musgos, líquenes, principalmente Manchas verdes de humedad. Eflorescencias en manchas blancas algodonosas en superficie así como en forma de pequeñas estalactitas. Vegetación invasiva. Decapado con diferencia de terminación y desprendimiento superficiales parciales. Hierros expuestos de armaduras con corrosión. Faltante de de junta. Microfisuras, fisuras y pequeñas grietas en superficie. Faltantes por roturas parciales. Orificios remanente de inserto metálico en desuso. Remanentes de cajas y artefactos de iluminación, suelto, roto con avanzado estado de corrosión, o faltante. Emparches de cemento en los sectores de las rejas no originales.

Deterioro: ...% s/ informe específico.
Cómputo:m2 - total superficie de hormigón, caras externas (no fachadas)
Grado de urgencia de intervención: 1

Limpieza general de las superficies.
Detención del proceso de corrosión, previa resolución del problema de filtraciones.
Tratamiento anticorrosivo y pasivante de los hierros expuestos
Consolidación y completamiento de sectores afectados o faltantes
Tratamiento preventivo hidrofugante a definir según informe específico competente.

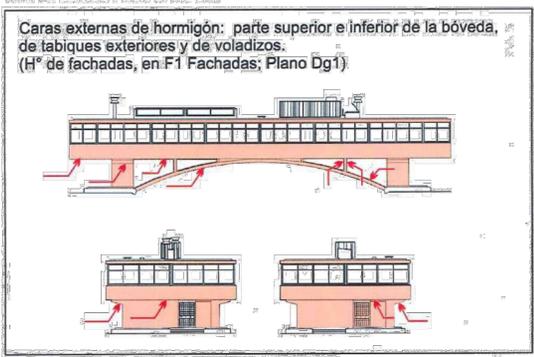
REFERENCIA UBICACIÓN

Manchas de óxido y desprendimientos parciales de material, corrosión y oxidación de las armaduras. Graffiti, y depósitos orgánicos animales y vegetales -musgos, líquenes, principalmente Manchas verdes de humedad. Eflorescencias en manchas blancas algodonosas en superficie así como en forma de pequeñas estalactitas. Vegetación invasiva. Decapado con diferencia de terminación y desprendimiento superficiales parciales. Hierros expuestos de armaduras con corrosión. Faltante de de junta. Microfisuras, fisuras y pequeñas grietas en superficie. Faltantes por roturas parciales. Orificios remanente de inserto metálico en desuso. Remanentes de cajas y artefactos de iluminación, suelto, roto con avanzado estado de corrosión, o faltante. Emparches de cemento en los sectores de las rejas no originales.

Deterioro: ...% s/ informe específico.
Cómputo:m2 - total superficie de hormigón, caras externas (no fachadas)
Grado de urgencia de intervención: 1

Limpieza general de las superficies.
Detención del proceso de corrosión, previa resolución del problema de filtraciones.
Tratamiento anticorrosivo y pasivante de los hierros expuestos
Consolidación y completamiento de sectores afectados o faltantes
Tratamiento preventivo hidrofugante a definir según informe específico competente.

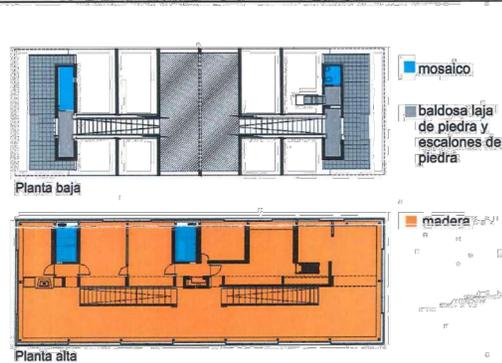
REFERENCIA UBICACIÓN

En piso de madera:
Quemaduras, roturas, rajaduras, pudrición, manchas de humedad, eflorescencias, faltantes de material, apertura de juntas

En piso de mosaico:
Manchas de pintura, roturas, faltantes de material, emparches.

En piso de piedra:
Roturas parciales, manchas de pintura y óxido, decapado de piezas

Deterioro: s/ informe específico.
Cómputo:m² - corresponde sólo a superf. total de losa de H².
Grado de urgencia de intervención: 1

- Limpieza,
- Reposición de elementos faltantes
- Tomado de juntas donde corresponda
- Tratamientos preventivos impermeabilizantes
- Tratamientos preventivos contra xilófagos en madera

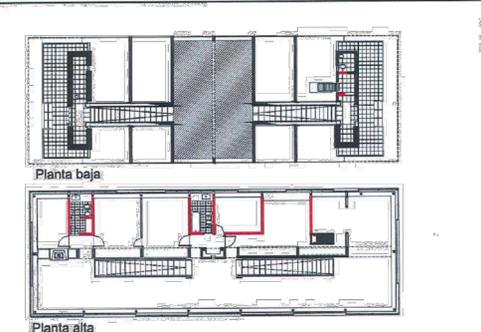
REFERENCIA UBICACIÓN

- Faltante total o parcial de material - ladrillo por rotura
- Faltante de mortero de junta
- Humedad y eflorescencia
- Emparques e intervenciones no originales
- Grietas y fisuras
- Manchas, oxidación e insertos metálicos.

Deterioro: 60% s/ informe específico.
Cómputo:m² -
Grado de urgencia de intervención: 1

- Recomposición de partes faltantes, previo tendido de instalaciones según proyecto.
- Recomposición de mortero de juntas

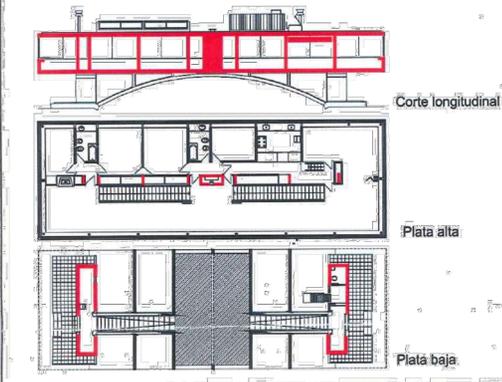
REFERENCIA UBICACIÓN

Manchas de quemaduras y de suciedad por elementos quemados
Manchas óxido.
Hierros expuestos de armaduras con avanzado estado de corrosión.
Insertos metálicos con avanzado estado de oxidación, remanentes de sujeciones de placares y/o alacenas.
Microfisuras, fisuras y pequeñas grietas en superficie.
Roturas parciales
Fragmentos metálicos de dispositivos de ventilación oxidados y corroídos, afectando el hormigón de la losa y de los tabiques.
Remanentes de cajas y artefactos de iluminación, sueltos, rotos con avanzado estado de corrosión, o faltante. Afectación por oxidación de tales elementos y de los elementos de sujeción de los radiadores.

Deterioro: ...% s/ informe específico.
Cómputo:m2 = total superficie de hormigón, caras internas
Grado de urgencia de intervención: 1

Limpieza general de las superficies.
Detención del proceso de corrosión, previa resolución del problema de filtraciones.
Tratamiento anticorrosivo y pasivante de los hierros expuestos
Consolidación y completamiento de sectores afectados o faltantes
Tratamiento preventivo hidrofugante a definir según informe específico competente.

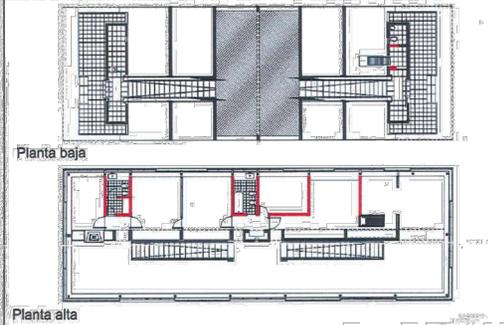
REFERENCIA UBICACIÓN

Faltante total o parcial de material de revoque
Graffities
Manchas por oxidación
Eflorescencias
Emparches e intervenciones no originales
Grietas y fisuras

Deterioro:% s/ informe específico.
Cómputo:m2 =
Grado de urgencia de intervención: 3

Cateos de revoque de terminación.
Retiro de partes flojas o desprendidas del sustrato
Restauración y/o reposición de revoques siguiendo características según cateo.

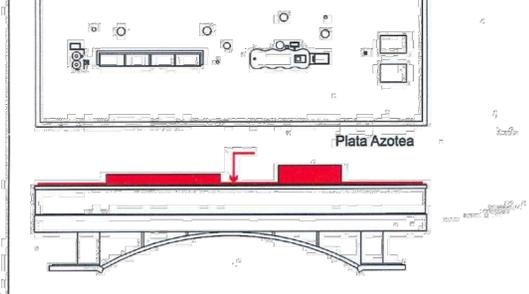
REFERENCIA UBICACIÓN

Toda la superficie de la azotea tiene aplicada una membrana no original, deteriorada, con parches y soluciones de emergencia, producto del retiro del sistema de climatización (década del 70).

Todo el perímetro posee pequeñas fisuras y gran acumulación de líquenes y musgos. Vegetación invasiva general, principalmente en grietas y en encuentros entre la losa y paramentos verticales del tambucho y claraboya.

Faltantes de tapas en dispositivos de ventilación e iluminación.

Agregado elementos exógenos: plataformas de ladrillo.

Deterioros producto de la oxidación de caños de bajada y llaves de paso en desuso. Obstrucción de embudos desagües pluviales. Oxidación de caño y sombreretes metálicos de las chimeneas.

Deterioro: s/ informe específico.
Cómputo:m2 -corresponde sólo a superf. total de losa de H²A-
Grado de urgencia de intervención: 1

Reimpermeabilización de la azotea: carpeta hidrófuga sobre contrapiso; rehabilitación total del sistema de desagües pluviales, incluyendo el reemplazo de cañerías y embudos de desagüe y restitución de imagen original con baldosones.

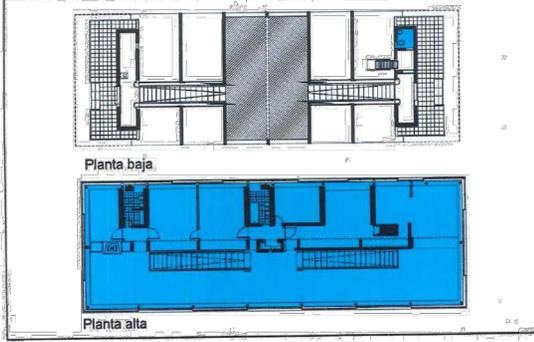
REFERENCIA UBICACIÓN

- Material suelo o desprendido del sustrato
- Quemaduras y manchas de hollín
- Grietas y fisuras
- Raspaduras y grietas provocadas y graffitis
- Faltante de material
- Manchas de humedad y efloroscencias

Deterioro: 100 % s/ informe específico.
Cómputo: 180 m2.
Grado de urgencia de intervención: 2
