**MINISTERIO DEL INTERIOR,  
OBRAS PÚBLICAS Y VIVIENDAS**

**Plan Nacional de Escuelas**

**MEMORIA DE RELEVAMIENTO Y ESTADO ACTUAL DE  
ESCUELA SECUNDARIA SALAS Y VALDEZ**

**OBRA EJECUTADA/OBRA FALTANTE**

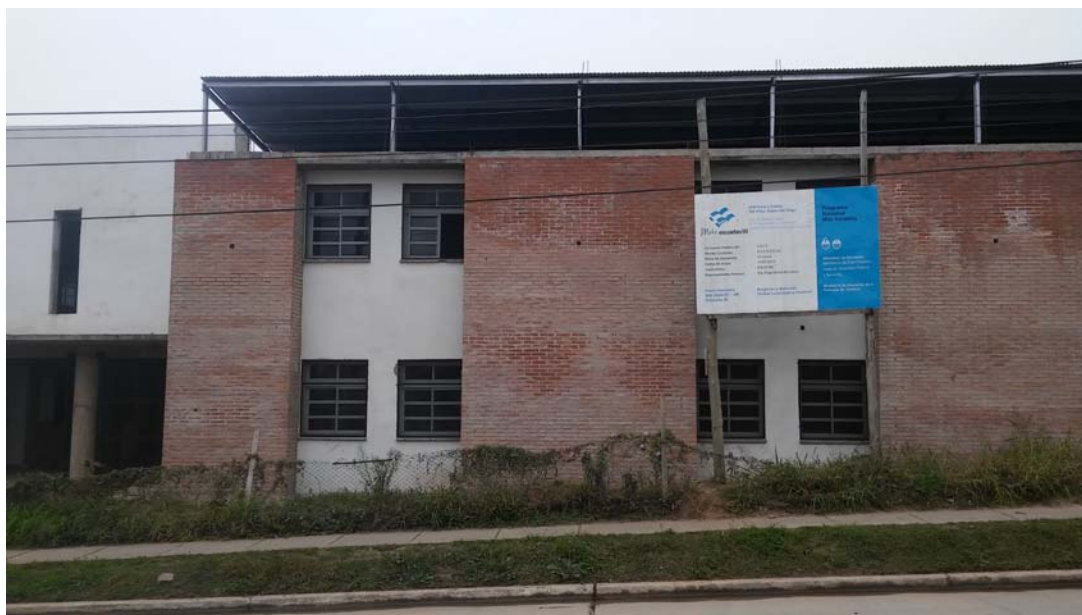
## ESTADO ACTUAL:

Los trabajos de construcción de la escuela quedaron interrumpidos en el mes de Diciembre de 2.016.

Para poder retomar las tareas que permitan concluir el edificio, se realizó un relevamiento de la obra a fines del mes de Julio del corriente año, detallando el estado actual del establecimiento y de los diferentes elementos que lo componen a fin de definir cuáles están inconclusos, cuáles deben ser reparados y cuáles no fueron realizados hasta el momento.

La parte gruesa de la obra, compuesta por la estructura, muros, pisos y techos está prácticamente realizada en su totalidad.
