M.H.N. CASA DEL PUENTE - CASA SOBRE EL ARROYO.

Ciudad de Mar del Plata
Municipalidad de Gral. Pueyrredón
Provincia de Buenos Aires

Obra: Casa del Puente/ Casa del Arroyo
Plano: Relevamiento Patologías Fachadas
Fecha: Julio 2019 | Escala: S/ Esc | Revisó:

Plano N°
CP-A-R01

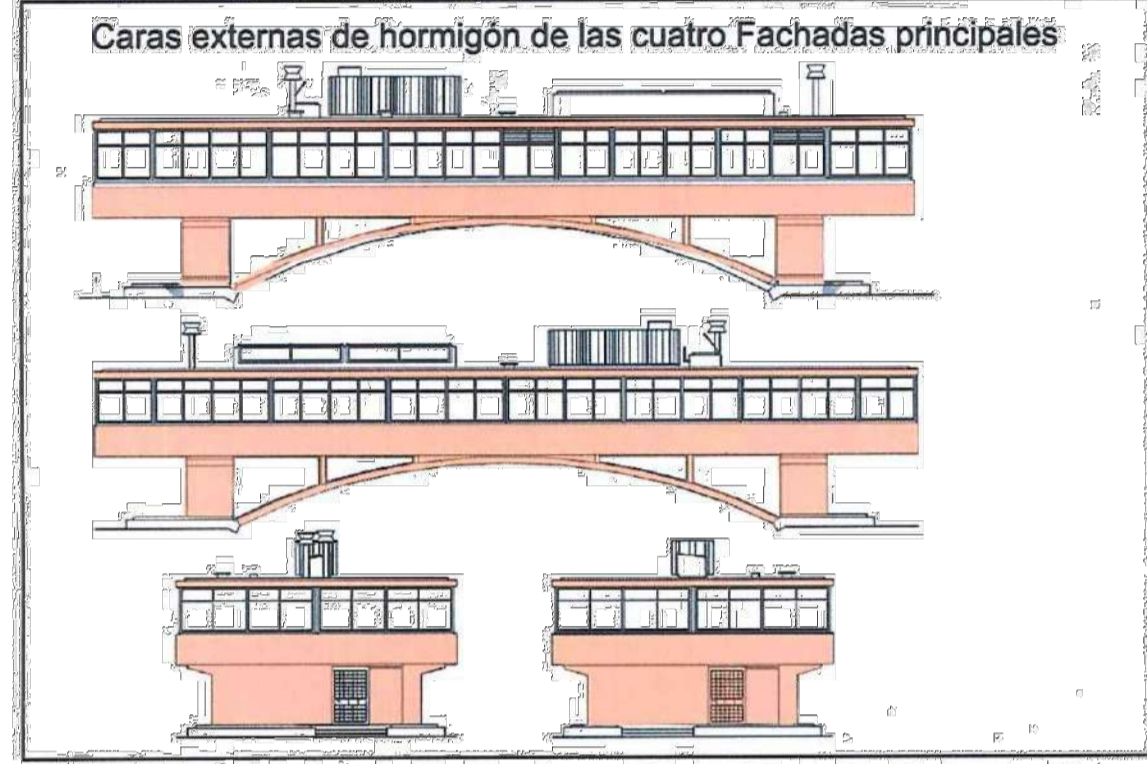
REFERENCIA UBICACIÓN

VER DETALLES EN FICHA N° F1
Manchas de óxido y desprendimientos parciales de material, corrosión y oxidación de las armaduras. Graffiti, y depósitos orgánicos animales y vegetales -musgos, líquenes, principalmente Manchas verdes de humedad. Eflorescencias en manchas blancas algodonosas en superficie así como en forma de pequeñas estalactitas. Vegetación invasiva. Decapado con diferencia de terminación y desprendimiento superficiales parciales. Hierros expuestos de armaduras con corrosión. Faltante de de junta. Microfisuras, fisuras y pequeñas grietas en superficie. Faltantes por roturas parciales. Orificios remanente de inserto metálico en desuso. Remanentes de cajas y artefactos de iluminación, suelto, roto con avanzado estado de corrosión, o faltante. Emparches de cemento en los sectores de las rejas no originales.

Deterioro: ...% s/ informe específico.
Cómputo:m2 - total superficie de hormigón, caras externas (no fachadas)
Grado de urgencia de intervención: 1

Limpieza general de las superficies.
Detención del proceso de corrosión, previa resolución del problema de filtraciones.
Tratamiento anticorrosivo y pasivante de los hierros expuestos
Consolidación y completamiento de sectores afectados o faltantes
Tratamiento preventivo hidrofugante a definir según informe específico competente.

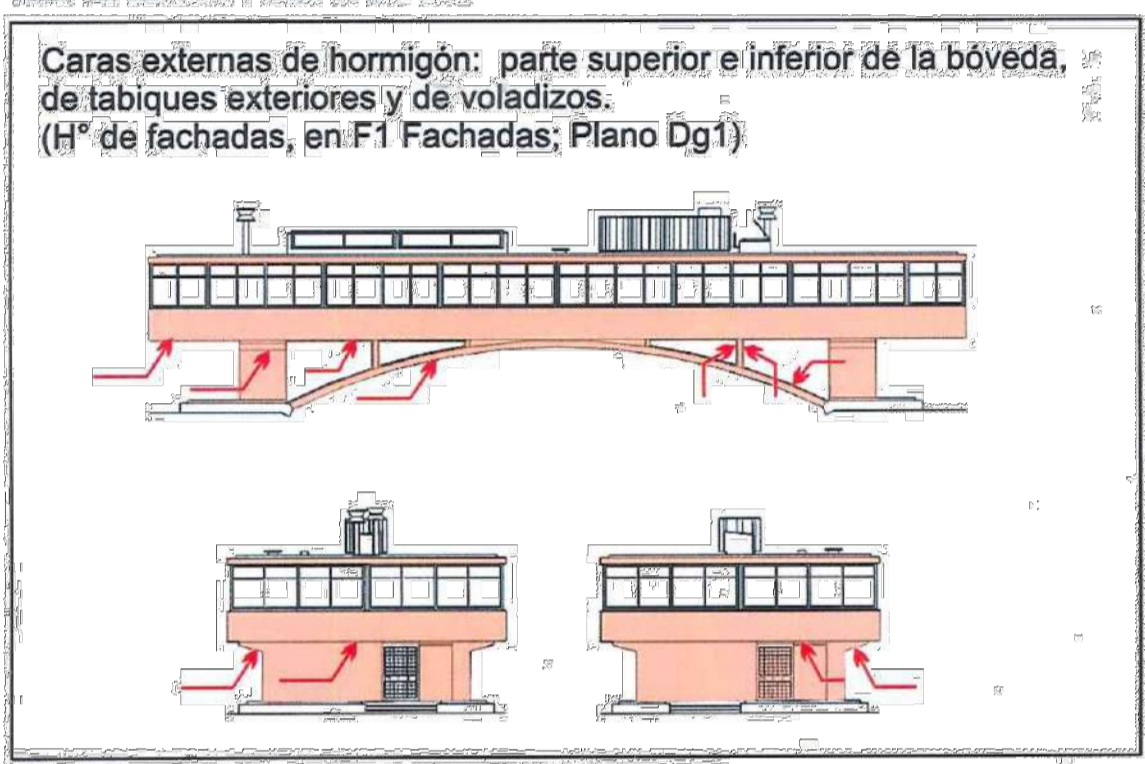
REFERENCIA UBICACIÓN

Manchas de óxido y desprendimientos parciales de material, corrosión y oxidación de las armaduras. Graffiti, y depósitos orgánicos animales y vegetales -musgos, líquenes, principalmente Manchas verdes de humedad. Eflorescencias en manchas blancas algodonosas en superficie así como en forma de pequeñas estalactitas. Vegetación invasiva. Decapado con diferencia de terminación y desprendimiento superficiales parciales. Hierros expuestos de armaduras con corrosión. Faltante de de junta. Microfisuras, fisuras y pequeñas grietas en superficie. Faltantes por roturas parciales. Orificios remanente de inserto metálico en desuso. Remanentes de cajas y artefactos de iluminación, suelto, roto con avanzado estado de corrosión, o faltante. Emparches de cemento en los sectores de las rejas no originales.

Deterioro: ...% s/ informe específico.
Cómputo:m2 - total superficie de hormigón, caras externas (no fachadas)
Grado de urgencia de intervención: 1

Limpieza general de las superficies.
Detención del proceso de corrosión, previa resolución del problema de filtraciones.
Tratamiento anticorrosivo y pasivante de los hierros expuestos
Consolidación y completamiento de sectores afectados o faltantes
Tratamiento preventivo hidrofugante a definir según informe específico competente.

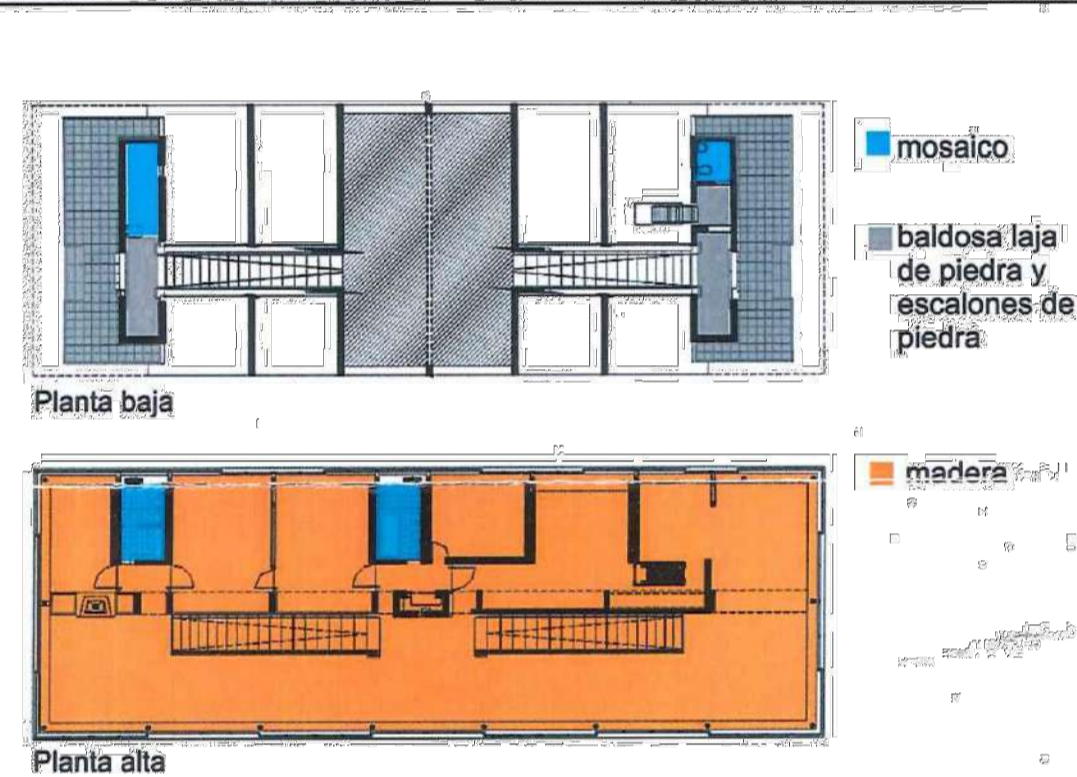
REFERENCIA UBICACIÓN

En piso de madera: Quemaduras, roturas, rajaduras, pudrición, manchas de humedad, eflorescencias, faltantes de material, apertura de juntas

En piso de mosaico: Manchas de pintura, roturas, faltantes de material, emparches.

En piso de piedra: Roturas parciales, manchas de pintura y óxido, decapado de piezas

Deterioro: s/ informe específico.
Cómputo:m² - corresponde sólo a superf. total de losa de H²
Grado de urgencia de intervención: 1

- Limpieza,
- Reposición de elementos faltantes
- Tomado de juntas donde corresponda
- Tratamientos preventivos impermeabilizantes
- Tratamientos preventivos contra xilófagos en madera

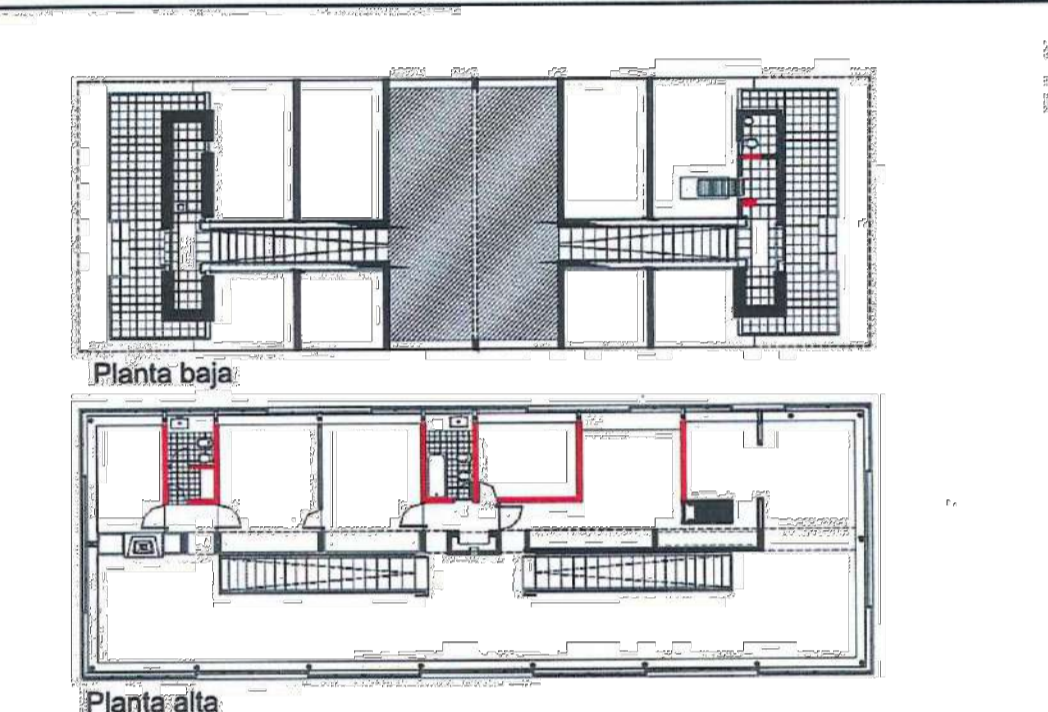
REFERENCIA UBICACIÓN

- Faltante total o parcial de material - ladrillo por rotura
- Faltante de mortero de junta
- Humedad y eflorescencia
- Emparches e intervenciones no originales
- Grietas y fisuras
- Manchas, oxidación e insertos metálicos.

Deterioro: 60% s/ informe específico.
Cómputo:m²
Grado de urgencia de intervención: 1

- Recomposición de partes faltantes, previo tendido de instalaciones según proyecto.
- Recomposición de mortero de juntas

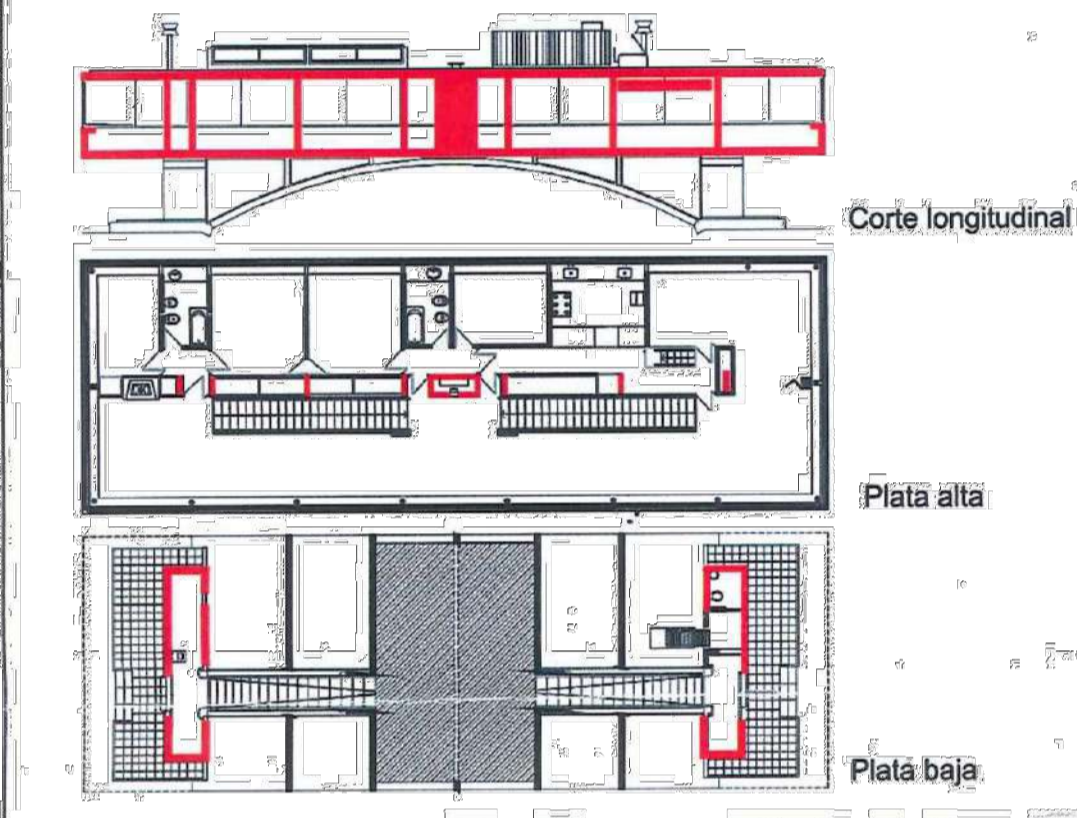
REFERENCIA UBICACIÓN

Manchas de quemaduras y de suciedad por elementos quemados
Manchas óxido.
Hierros expuestos de armaduras con avanzado estado de corrosión.
Insertos metálicos con avanzado estado de oxidación, remanentes de sujeciones de placares y/o alacenas.
Microfisuras, fisuras y pequeñas grietas en superficie.
Roturas parciales
Fragmentos metálicos de dispositivos de ventilación oxidados y corroídos, afectando el hormigón de la losa y de los tabiques.
Remanentes de cajas y artefactos de iluminación, sueltos, rotos con avanzado estado de corrosión, o faltante. Afectación por oxidación de tales elementos y de los elementos de sujeción de los radiadores.

Deterioro: ...% s/ informe específico.
Cómputo:m2 = total superficie de hormigón, caras internas
Grado de urgencia de intervención: 1

Limpieza general de las superficies.
Detención del proceso de corrosión, previa resolución del problema de filtraciones.
Tratamiento anticorrosivo y pasivante de los hierros expuestos
Consolidación y completamiento de sectores afectados o faltantes
Tratamiento preventivo hidrofugante a definir según informe específico competente.

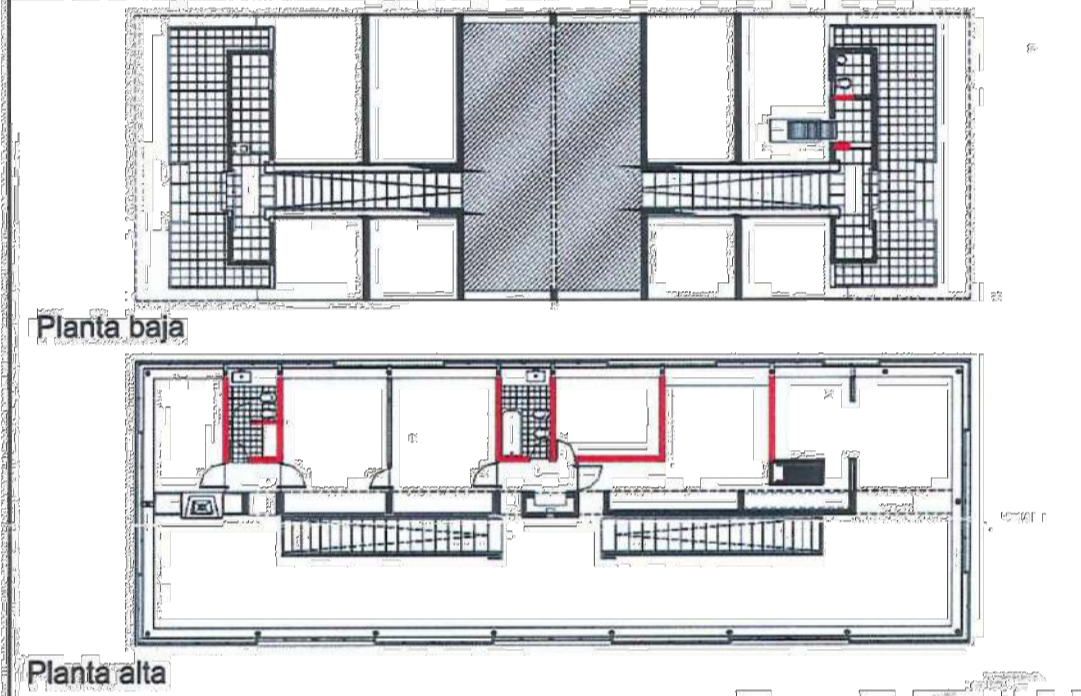
REFERENCIA UBICACIÓN

Faltante total o parcial de material de revoque
Graffities
Manchas por oxidación
Eflorescencias
Emparches e intervenciones no originales
Grietas y fisuras

Deterioro:% s/ informe específico.
Cómputo:m2 =
Grado de urgencia de intervención: 3

Cateos de revoque de terminación.
Retiro de partes flojas o desprendidas del sustrato
Restauración y/o reposición de revoques siguiendo características según cateo.

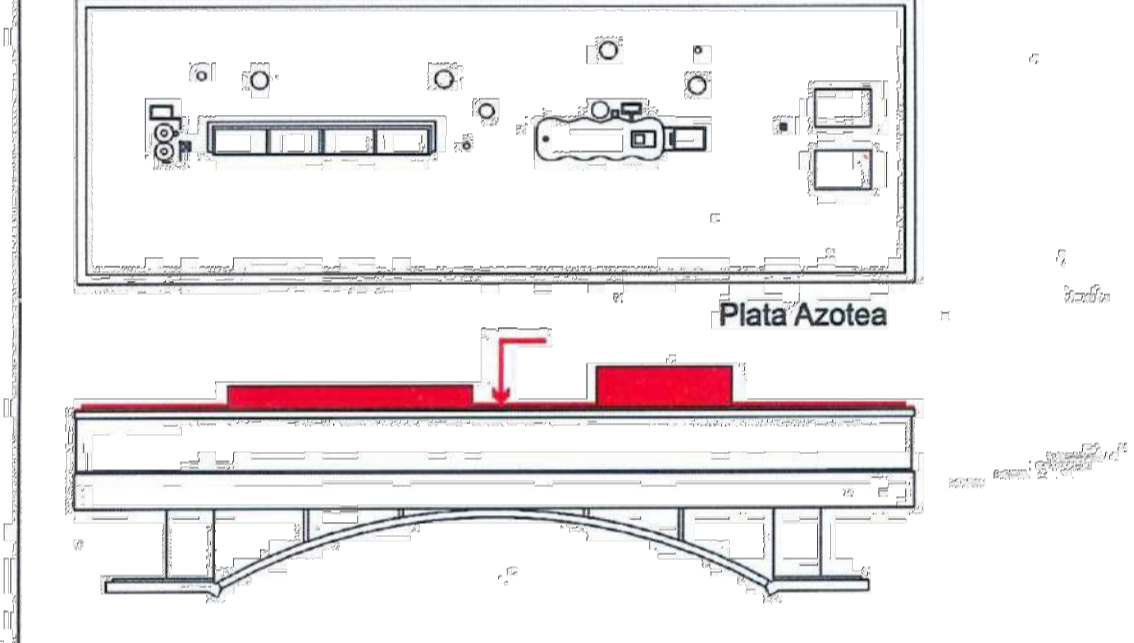
REFERENCIA UBICACIÓN

Toda la superficie de la azotea tiene aplicada una membrana no original, deteriorada, con parches y soluciones de emergencia, producto del retiro del sistema de climatización (década del 70).
Todo el perímetro posee pequeñas fisuras y gran acumulación de líquenes y musgos. Vegetación invasiva general, principalmente en grietas y en encuentros entre la losa y paramentos verticales del tambucho y claraboya.
Faltantes de tapas en dispositivos de ventilación e iluminación.
Agregado elementos exógenos: plataformas de ladrillo.
Por su parte el tanque de agua posee fisuras y microfisuras. Faltante de material de revoque con hierros expuestos. Oxidación general de la puerta de acceso al sistema de flotante.
Deterioros producto de la oxidación de caños de bajada y llaves de paso en desuso. Obstrucción de embudos desagües pluviales. Oxidación de caño y sombreretes metálicos de las chimeneas.

Deterioro: s/ informe específico.
Cómputo:m² -corresponde sólo a superf. total de losa de H²A-
Grado de urgencia de intervención: 1

Desmontes y retiros de impermeabilización existente membrana, carpeta, hormigón pobre y lechado asfáltico hasta contrapiso. Eliminar banquinas, zócalos y todo elemento que no forman parte del proyecto original.
Retiro de la instalación de agua existente, caños, ventilación y conexiones.
Reimpermeabilización de la azotea: carpeta hidrófuga sobre contrapiso, rehabilitación total del sistema de desagües pluviales, incluyendo el reemplazo de cañerías y embudos de desagüe y restitución de imagen original con baldosones.
Reparación y puesta en funcionamiento tanque (bajadas y provisión).
Restauración y reposición de conductos y dispositivos de ventilación e iluminación.
Restauración de chimeneas, sombreretes y reposición de piezas faltantes.
Restauración de paramentos de claraboya (carpintería, rubro aparte).
Limpieza general y pintura.

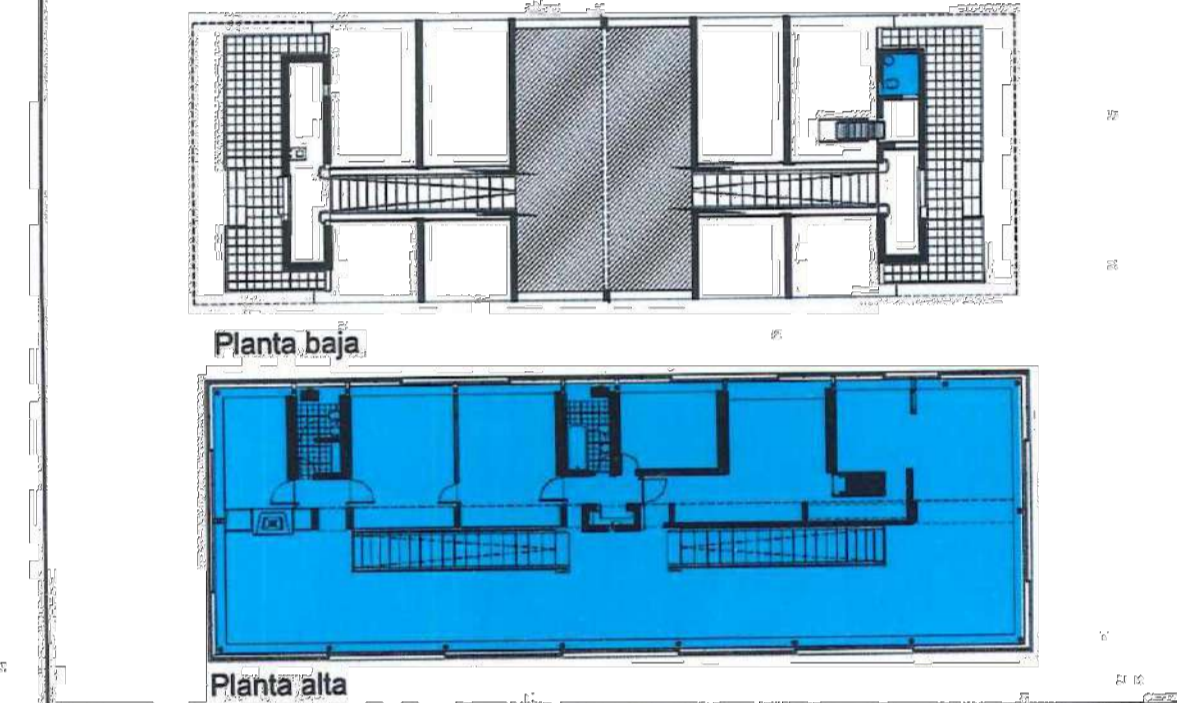
REFERENCIA UBICACIÓN

- Material suelo o desprendido del sustrato
- Quemaduras y manchas de hollín
- Grietas y fisuras
- Raspaduras y grietas provocadas y graffitis
- Faltante de material
- Manchas de humedad y efloroscencias

Deterioro: 100 % s/ informe específico.
Cómputo: 180 m².
Grado de urgencia de intervención: 2
