RESTAURACIÓN Y REHABILITACIÓN GENERAL  
CASA SOBRE EL ARROYO

Obra: Casa del Puente/ Casa del Arroyo  
Plano: Relevamiento Patologías Azotea Cielorraso  
Fecha: Julio 2019 | Escala: S/ Esc | Revisó:

Plano N°  
CP-A-R04

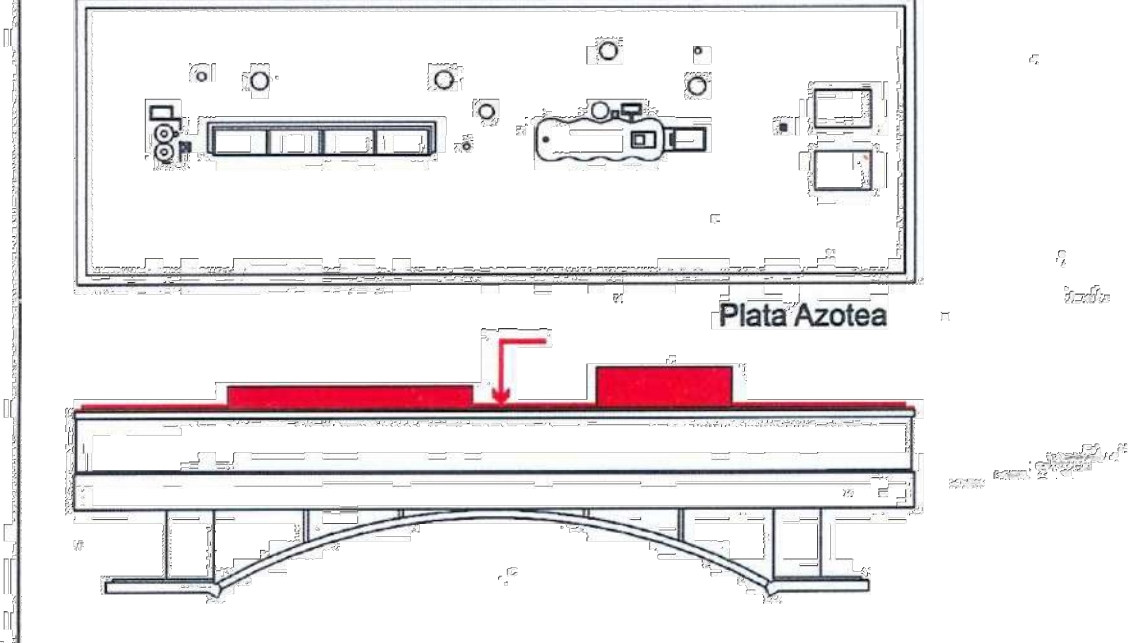
Ficha N° F8 azotea  
Corresponde a Plano N° D.8  
AZOTEA

Toda la superficie de la azotea tiene aplicada una membrana no original, deteriorada, con parches y soluciones de emergencia, producto del retiro del sistema de climatización (década del 70).

Todo el perímetro posee pequeñas fisuras y gran acumulación de líquenes y musgos. Vegetación invasiva general, principalmente en grietas y en encuentros entre la losa y paramentos verticales del tambucho y claraboya.

Faltantes de tapas en dispositivos de ventilación e iluminación.

Agregado elementos exógenos: plataformas de ladrillo.

Por su parte el tanque de agua posee fisuras y microfisuras. Faltante de material de revoque con hierros expuestos. Oxidación general de la puerta de acceso al sistema de flotante.

Deterioros producto de la oxidación de caños de bajada y llaves de paso en desuso. Obstrucción de embudos desagües pluviales. Oxidación de caño y sombreretes metálicos de las chimeneas.

Deterioro: s/ informe específico.  
Cómputo: .....m2 -corresponde sólo a superf. total de losa de H<sup>2</sup>A-  
Grado de urgencia de intervención: 1

Desmontes y retiros de impermeabilización existente membrana, carpeta, hormigón pobre y lechado asfáltico hasta contrapiso. Eliminar banquinas, zócalos y todo elemento que no forman parte del proyecto original.

Retiro de la instalación de agua existente, caños, ventilación y conexiones.

Reimpermeabilización de la azotea: carpeta hidrófuga sobre contrapiso, rehabilitación total del sistema de desagües pluviales, incluyendo el reemplazo de cañerías y embudos de desagüe y restitución de imagen original con baldosones.

Reparación y puesta en funcionamiento tanque (bajadas y provisión).

Restauración y reposición de conductos y dispositivos de ventilación e iluminación.

Restauración de chimeneas, sombreretes y reposición de piezas faltantes.

Restauración de paramentos de claraboya (carpintería, rubro aparte).

Limpieza general y pintura.

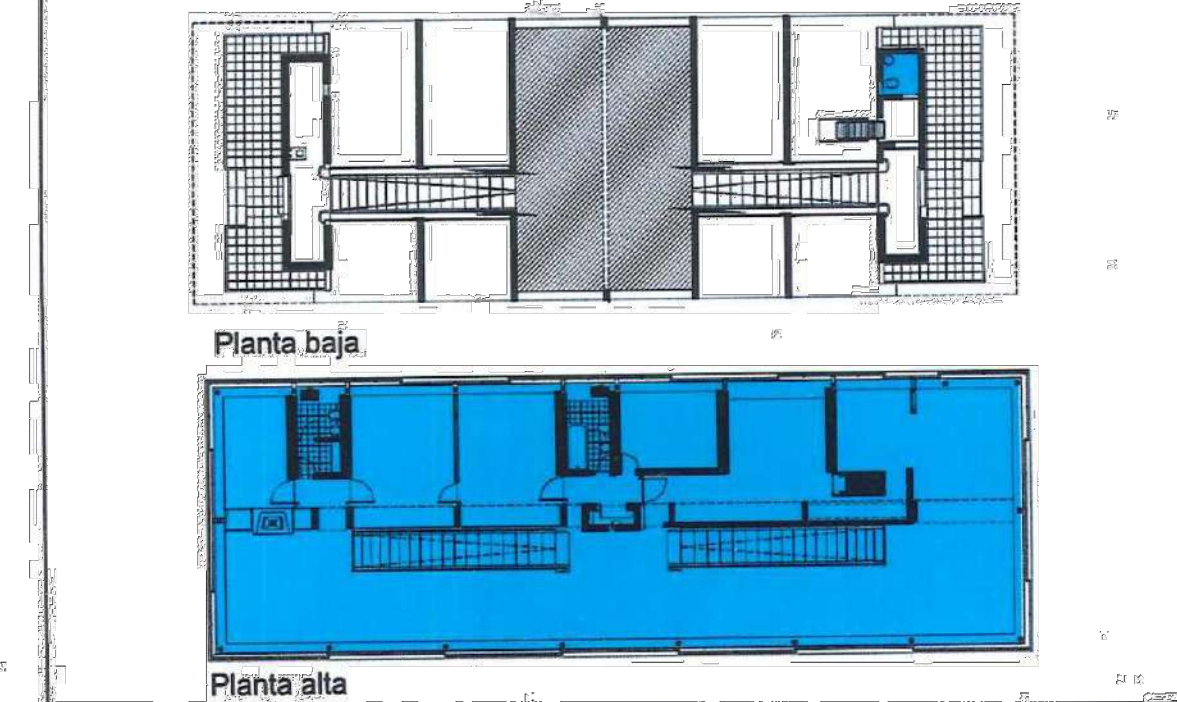
LESIONES Y PATOLOGIAS  
Ficha N° F7  
Plano N° D7  
CIELORRASOS

- Material suelo o desprendido del sustrato
- Quemaduras y manchas de hollín
- Grietas y fisuras
- Raspaduras y grietas provocadas y graffitis
- Faltante de material
- Manchas de humedad y efloroscencias

Deterioro: 100 % s/ informe específico.  
Cómputo: 180 m2.  
Grado de urgencia de intervención: 2

Retiro de material remanente  
Recomposición de revoque de cielorraso

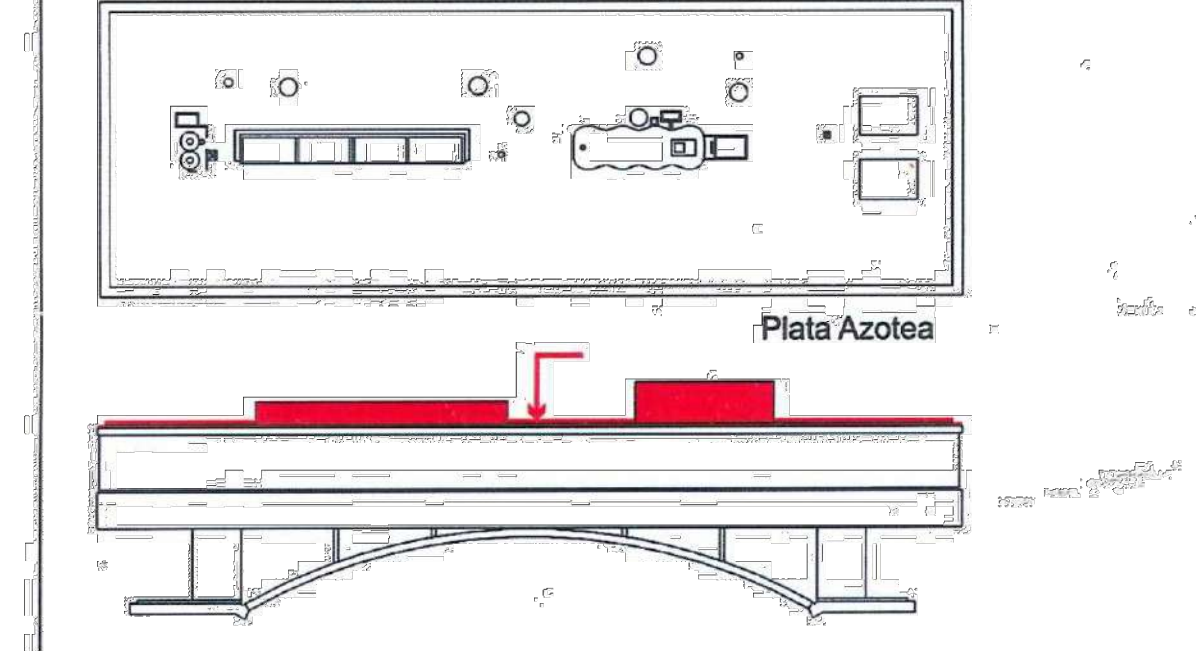
**LESIONES Y PATOLOGÍAS / RUBRO**  
**Ficha N° F8 azotea**  
Corresponde a Plano N° D.8  
**AZOTEA**

Toda la superficie de la azotea tiene aplicada una membrana no original, deteriorada, con parches y soluciones de emergencia, producto del retiro del sistema de climatización (década del 70). Todo el perímetro posee pequeñas fisuras y gran acumulación de líquenes y musgos. Vegetación invasiva general, principalmente en grietas y en encuentros entre la losa y paramentos verticales del tambucho y claraboya. Faltantes de tapas en de tirajes o dispositivos de ventilación e iluminación. Agregado elementos exógenos: plataformas de ladrillo.  
Por su parte el tanque de agua posee fisuras y microfisuras. Faltante de material de revoque con hierros expuestos. Oxidación general de la puertera de acceso al sistema de flotante.  
Deterioros producto de la oxidación de caños de bajada y llaves de paso en desuso. Obstrucción de embudos desagües pluviales. Oxidación de caño y sombreretes metálicos de las chimeneas.

Deterioro: s/ informe específico.  
Cómputo: .....m2 -corresponde sólo a superf. total de losa de H<sup>1</sup>-  
Grado de urgencia de intervención: 1

Desmontes y retiros de impermeabilización existente membrana, carpeta, hormigón pobre y techado asfáltico hasta contrapiso. Eliminar banquinas, zócalos y todo elemento que no forman parte del proyecto original.  
Retiro de la instalación de agua existente, caños, ventilación y conexiones.  
Reimpermeabilización de la azotea: carpeta hidrófuga sobre contrapiso; rehabilitación total del sistema de desagües pluviales, incluyendo el reemplazo de cañerías y embudos de desagüe y restitución de imagen original con baldosones.  
Reparación y puesta en funcionamiento tanque (bajadas y provisión).  
Restauración y reposición de conductos y dispositivos de ventilación e iluminación.  
Restauración de chimeneas, sombreretes y reposición de piezas faltantes.  
Restauración de paramentos de claraboya (carpintería, rubro aparte).  
Limpieza general y pintura

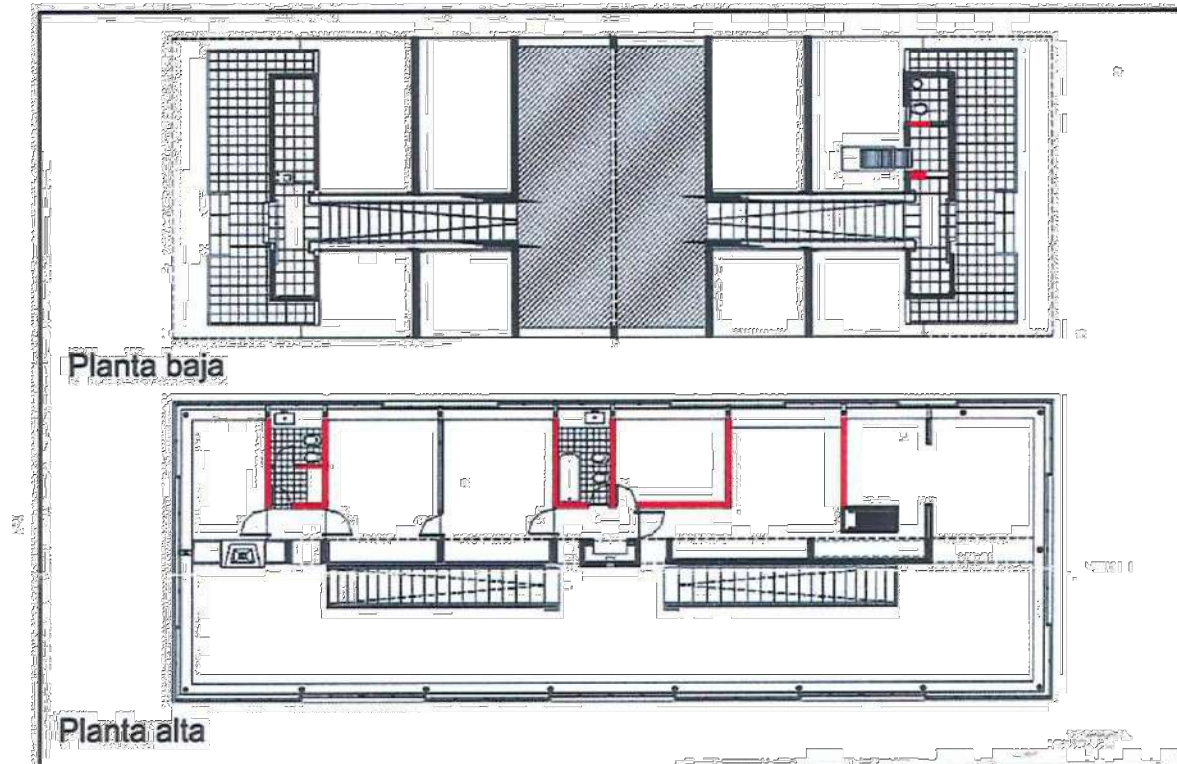
**RELEVAMIENTO Y REGISTRO DE LESIONES Y PATOLOGÍAS / RUBRO**  
**Ficha N° F4**  
Corresponde a Plano N° D4  
**REVOQUES Y TERMINACIONES**

- Faltante total o parcial de material de revoque
- Graffities
- Manchas por oxidación
- Eflorescencias
- Emparches e intervenciones no originales
- Grietas y fisuras

Deterioro: .....% s/ informe específico.  
Cómputo: .....m2 -  
Grado de urgencia de intervención: 3

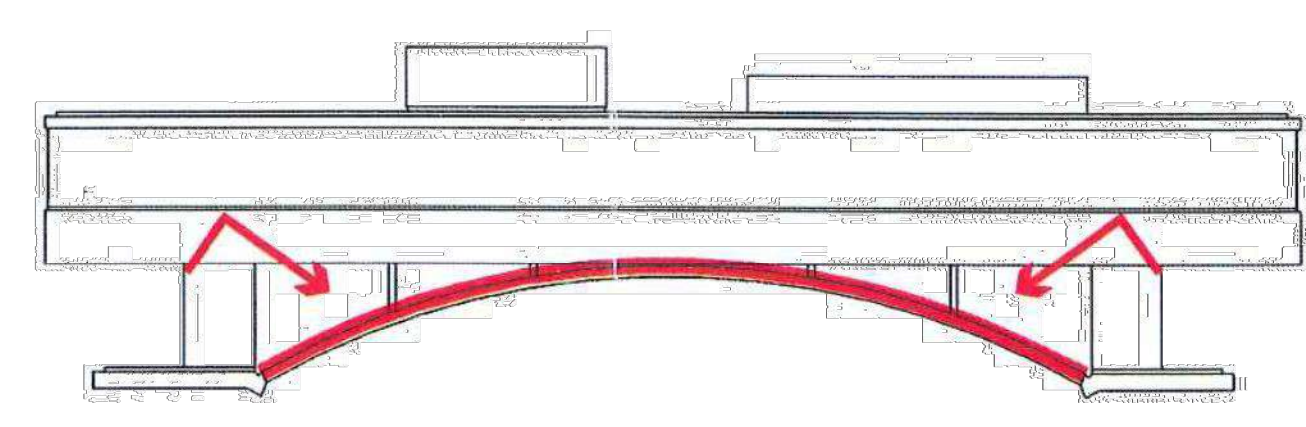
Elementos exógenos
	Suciedad general orgánica e inorgánica Presentes en toda la superficie. Se identifican solo sectores con mayor afectación
	Graffitis
	Hierros expuestos
	Oxidación
