Memoria Descriptiva de Proyecto

**AMPLIACIÓN Y
MODERNIZACIÓN DEL
CENTRO DE FRONTERA
PASO DE LOS LIBRES -
URUGUAYANA
SEGUNDA ETAPA**

MEMORIA DESCRIPTIVA

Dirección Nacional de Asuntos Técnicos de **Fronteras**

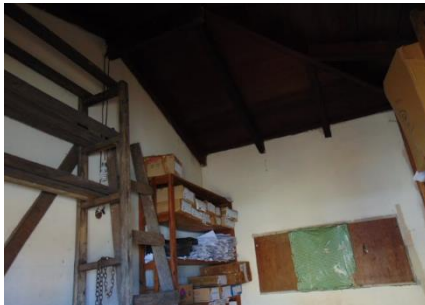
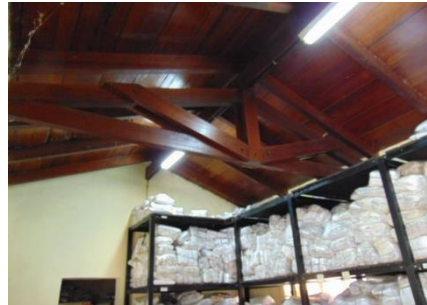
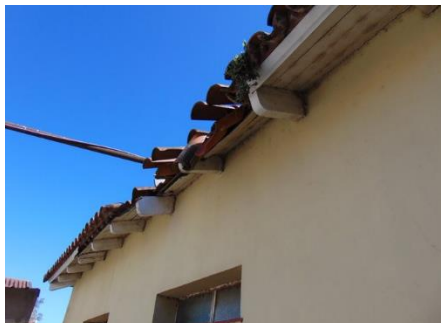
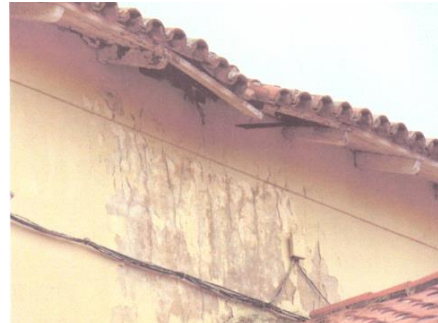
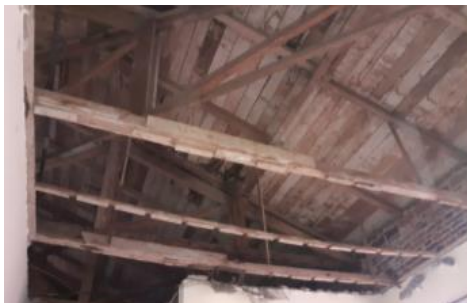
Las cubiertas cuentan con una terminación de tejas coloniales, y se encuentran con total falta de mantenimiento. La estructura portante varía de acuerdo a cada edificio: los que son materializados mediante losas inclinadas de hormigón armado (las tejas están colocadas con una base mortero) o estructura portante de madera (tirantes, entablonados, etc.), la cual se encuentra en estado de putrefacción en sectores puntuales.

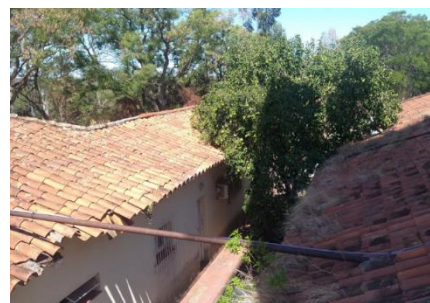
Ilustración 18- Cubiertas correspondientes a Baños y deposito (tejas dañadas, sin mantenimiento y con vegetación)

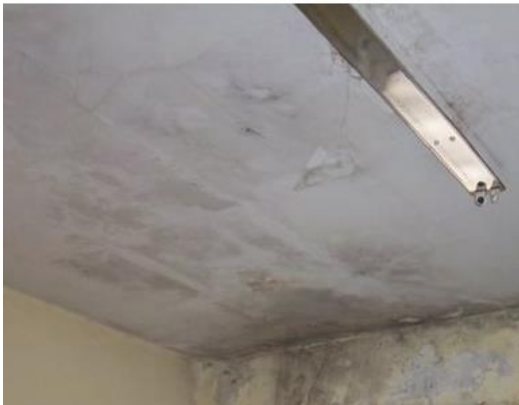
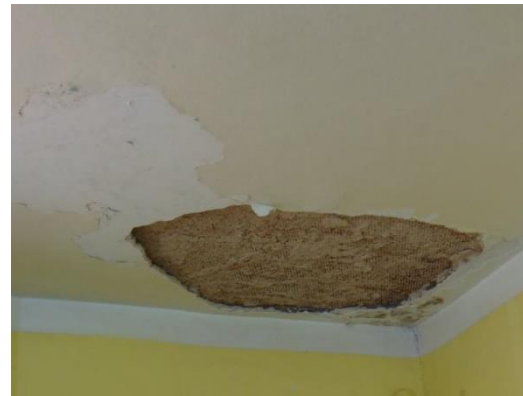
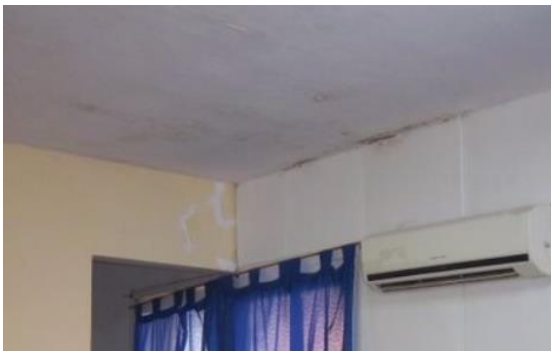
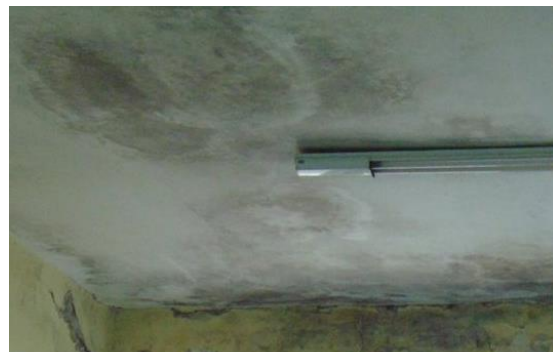
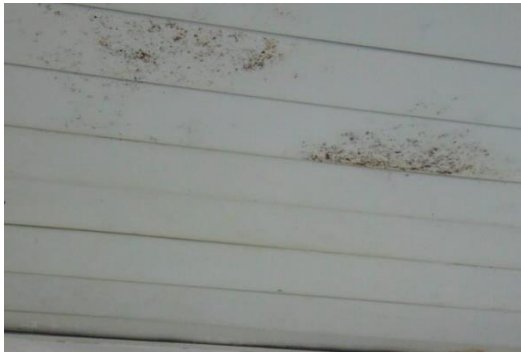
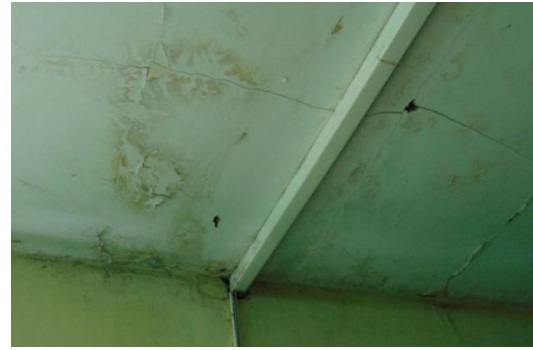
En correspondencia con el anterior ítem se puede observar, debido a las filtraciones y falta de mantenimiento, daños en la mayoría de los cielorrasos. Se aprecia que según el local varía el tipo constructivo de los mismos diferenciándose entre: aplicados o suspendidos (con método constructivo tradicional o con perfiles galvanizados y placas de roca de yeso, tipo Durlock).

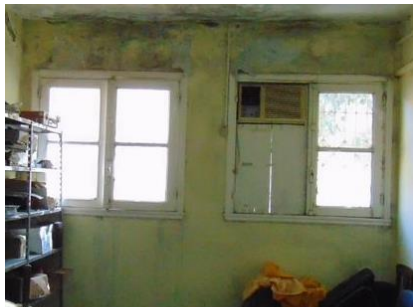
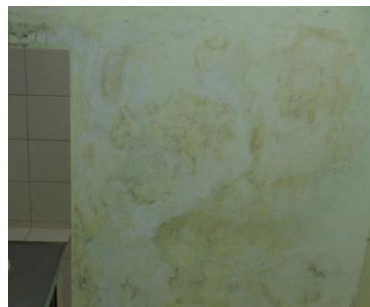
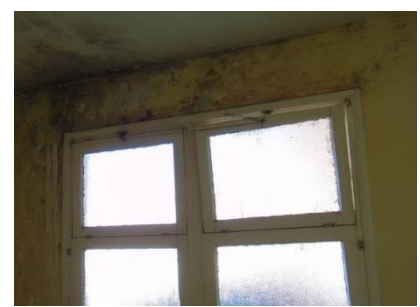
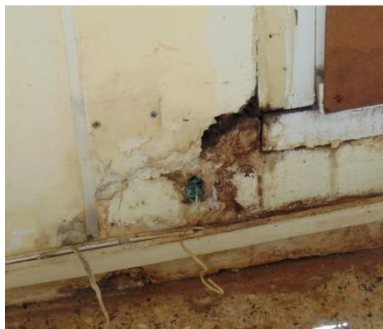
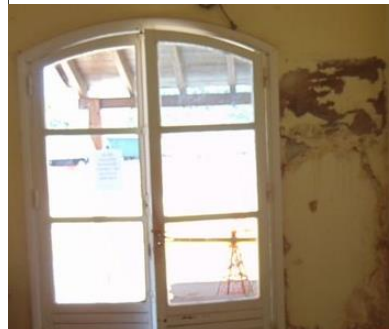
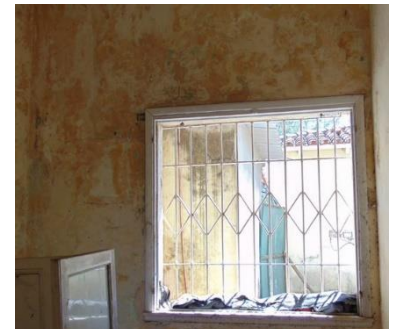
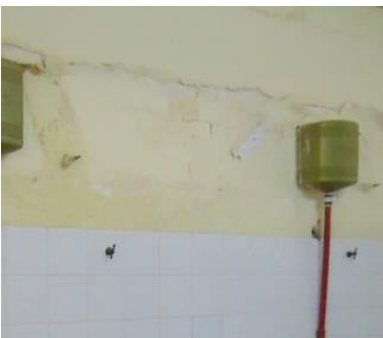
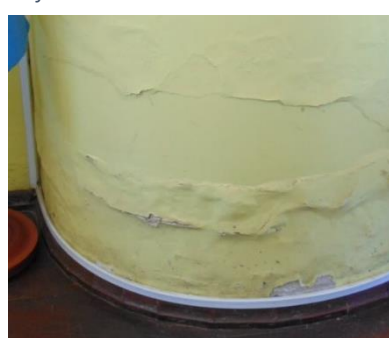
Quedan en evidencia la ausencia de mantenimiento de los muros tanto interior como exteriormente. En la mayoría de los casos, presentan filtraciones debidas a intersticios en las uniones entre las carpinterías y muros, daños ya mencionados como las averías en las cubiertas, fallas o antigüedad de la impermeabilización, capilaridad, rotura de instalaciones sanitarias o pluviales, humedad ascendente del terreno, entre otras causas. En las siguientes imágenes se exponen algunos sitios puntuales que sufren de esta problemática.

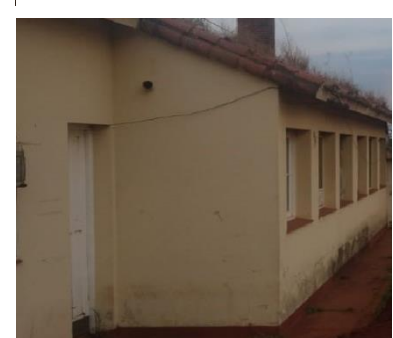
Ilustración 36. Falta mantenimiento exterior y humedad ascendente

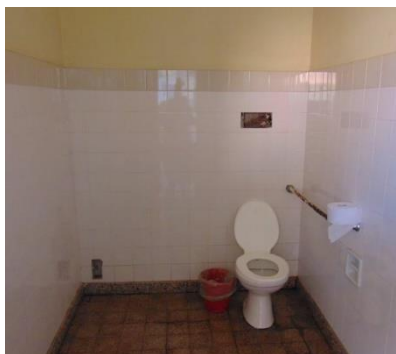
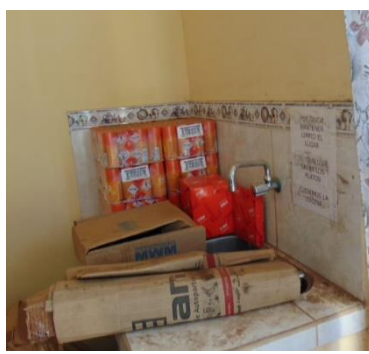
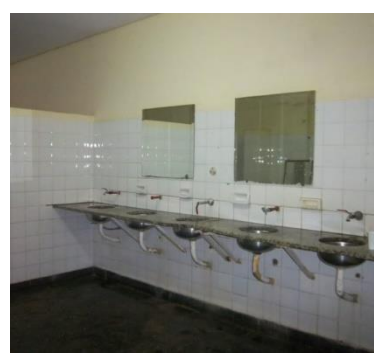
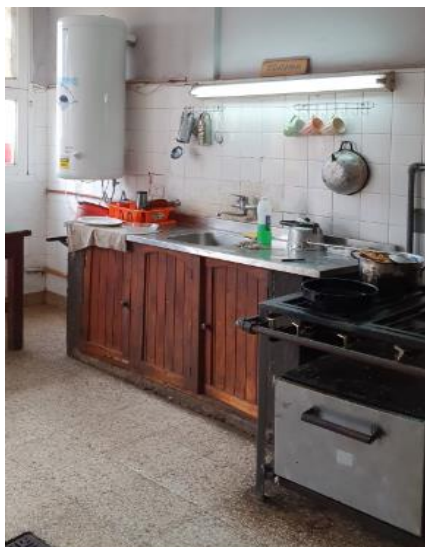
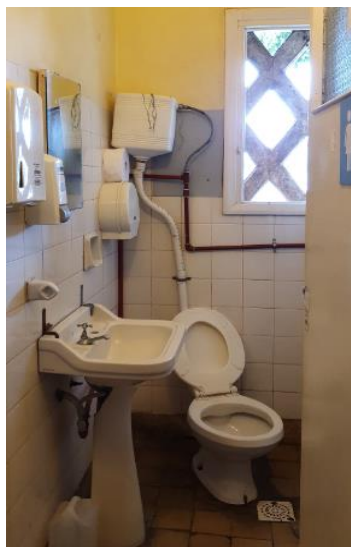
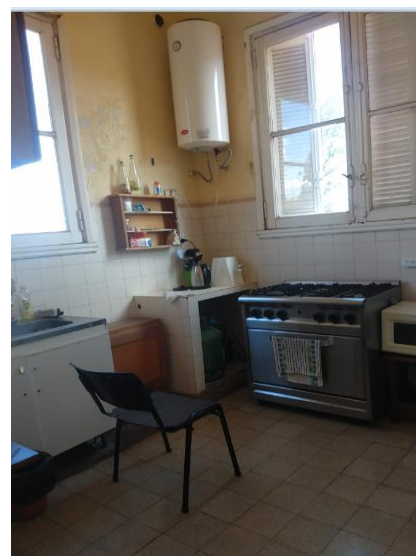
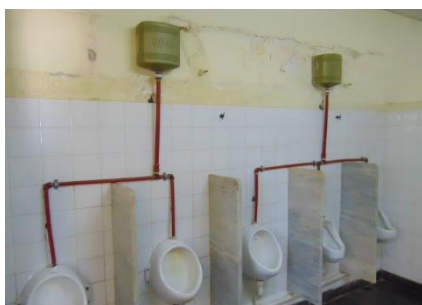
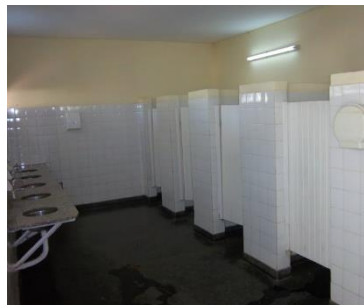
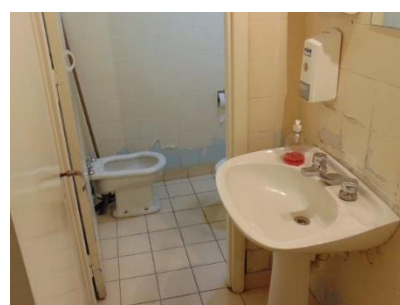
Actualmente los distintos núcleos húmedos del complejo tienen la característica de que presentan deterioros debidos a filtraciones, ocasionados por perdidas en cubiertas o roturas de alguna cañería, las cuales en su mayoría son de plomo y de hierro galvanizado. Asimismo, muchos de los artefactos se encuentran dañados y en uno de los núcleos principales falta un baño para

Ilustración 43. Baño para Personas con Movilidad Reducida

Ilustración 44. Ex cocina AFIP

Ilustración 45. Baños públicos

Ilustración 46. Cocina GNA

Ilustración 47. Baño GNA

Ilustración 178. Cocina P.A. Edificio Central

Ilustración 179. Baños Públicos

Ilustración 17. Baños Públicos

Ilustración 51. Baños CENTRO DE FRONTERA

personas con capacidades diferentes. A continuación, a modo de ejemplo se observarán algunas imágenes del estado general actual de Baños y cocinas del C. F.

En esta segunda etapa se planteará la renovación de todas las instalaciones sanitarias comprendidas en los núcleos húmedos: caños de distribución, cañerías cloacales primarias y secundarias (para reemplazar las actuales de plomo y hierro galvanizado) y por otro lado se propone modernizar las griferías (por anti vandálicas), artefactos, revestimientos, solados y accesorios.

Como criterio general, se empleará las especificaciones técnicas incluidas en el ANEXO "20220906_CF_PDL_ET2_ANEXO1_BAÑO TIPO" donde se elaboró un plano tipo, con los criterios generales en cuanto a materiales, terminaciones y artefactos a emplear en la reforma.

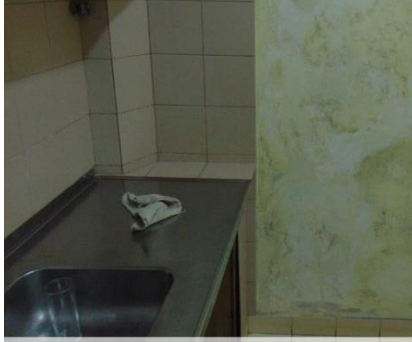
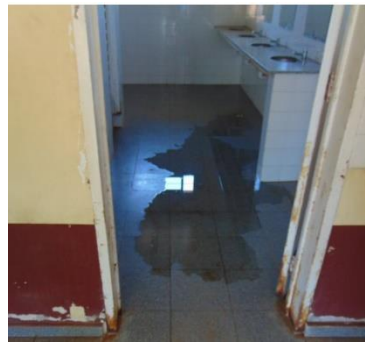
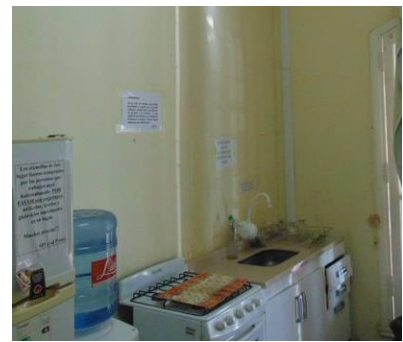
Ilustración 192. Cocina CENTRO DE FRONTERA

Ilustración 193. Baños Públicos

Ilustración 54. Cocina Afip

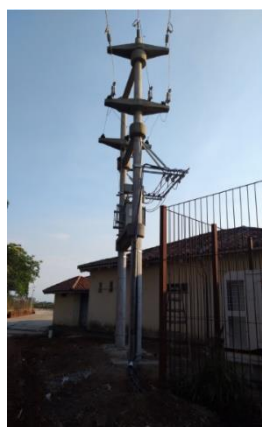
*Ilustración 59.
Transformador*

Con respecto a las instalaciones eléctricas, también se encuentran deficientes. Recientemente se ha implantado un nuevo transformador donde llega la red de corriente eléctrica y desde allí se dirige hacia un gabinete contiguo a los sanitarios públicos (sector ingreso país – buses) donde se encuentra el medidor y los tableros principales donde se hayan los distintos circuitos que abastecen los sectores del predio. Se encuentra además otro gabinete más pequeño donde se concentran los circuitos de alumbrado del puente fronterizo (el centro de frontera comparte este tablero con Vialidad Nacional).

Se deberá planificar un proyecto sectorizando el sistema y estableciendo medidores para cada organismo. Es necesario además adicionar además un proyecto integral de todos los circuitos organizados por áreas y sumar nuevos para usos especiales o nuevos equipos para no colapsar los ya existentes, con el correcto dimensionamiento de los cables conductores.

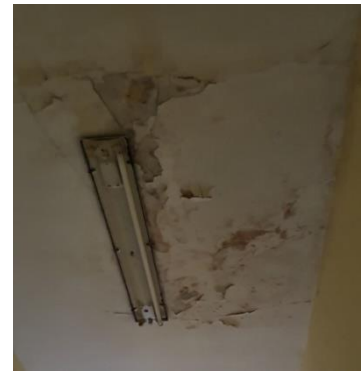
Actualmente en muchos sectores del predio, se observan tableros seccionales antiguos que deberán ser reemplazados, ya que algunos en algún momento sufrieron corto-circuitos que quemaron parte de la instalación. Por falta de mantenimiento de años, también se observa interruptores o luminarias en mal estado, canalizaciones y tendidos mal resueltos, bocas eléctricas dañadas en cielorrasos a causa de filtraciones y circuitos colapsados por la incorporación de nuevos artefactos como, por ejemplo: aires acondicionados, artefactos gastronómicos eléctricos, termo tanques eléctricos, resistencias para calentar agua de duchas, etc. En las siguientes ilustraciones se podrán identificar algunas falencias del sistema eléctrico actual.

Ilustración 62. Bocas desafectadas por filtraciones

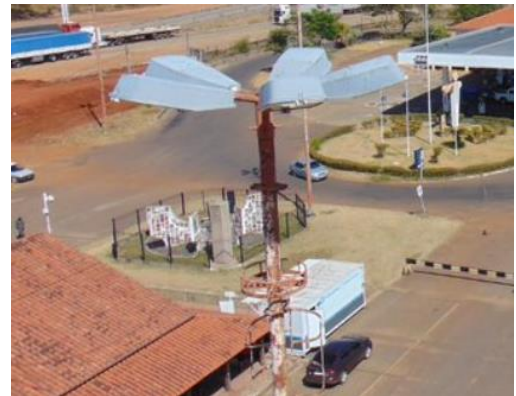
Ilustración 71. Torres actuales de iluminación.

Otro tema a tener en cuenta es el proyecto de alumbrado del predio. Hoy en día hay sectores que se encuentran mal iluminados y se deberán incorporar nuevas columnas de alumbrado. Con respecto a las columnas actuales, se deberán modernizar incorporando un nuevo sistema de iluminación LED.

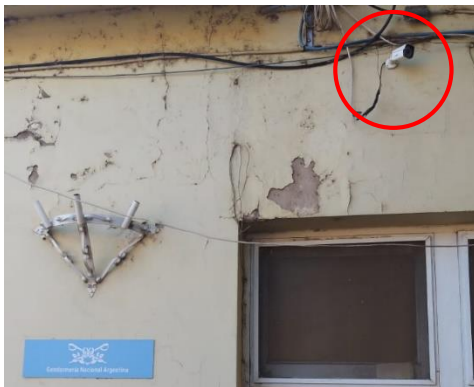
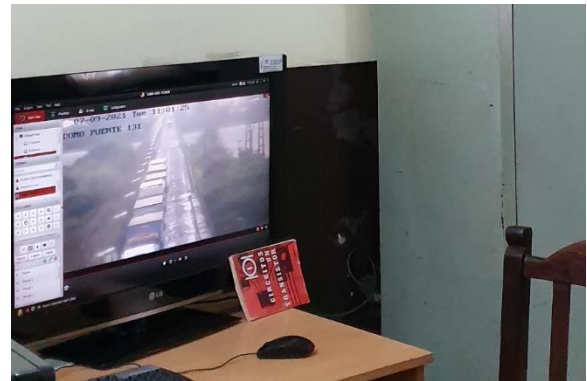
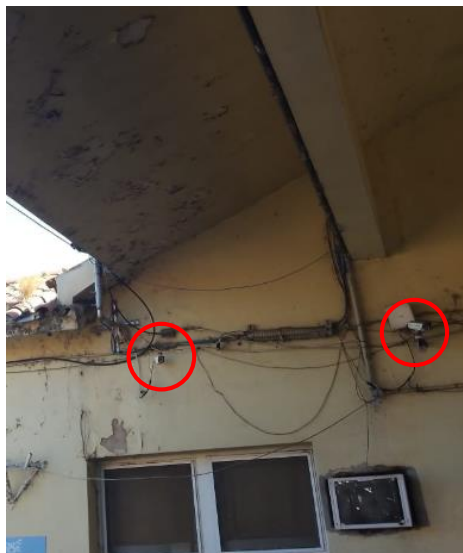
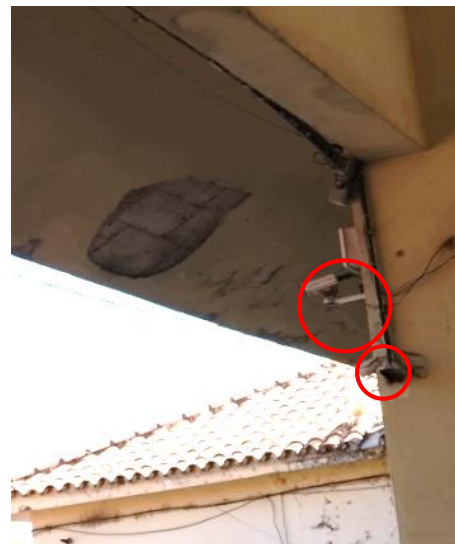
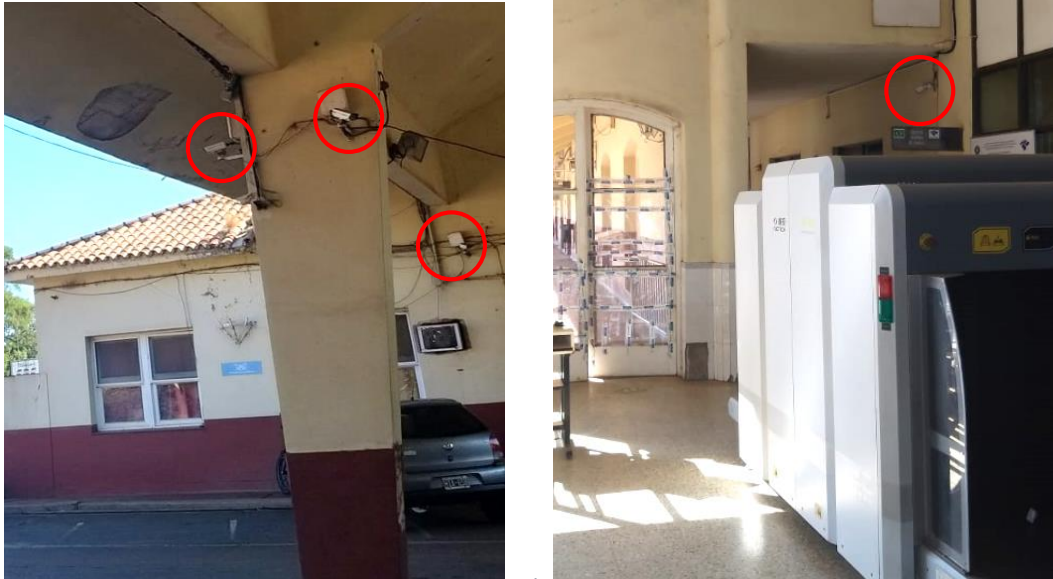
Actualmente el centro de frontera cuenta con un CCTV pero es escaso para poder controlar y vigilar todo el predio. Las principales cámaras están situadas en el acceso al puente binacional (sobre el mástil) y en la actual área de ingreso/salida del país donde se efectúan los controles migratorios y aduaneros. Además en la torre se hallaba un domo que actualmente se encuentra desconectado.

Ilustración 72. cámara ubicada en sector edificio de GNA

Ilustración 73. Sala de monitoreo GNA

Ilustración 74. Cámaras en actual ingreso país

Ilustración 75. Cámaras en actual ingreso país

Ilustración 76. Cámaras en actual ingreso país

Se deberá realizar un proyecto de circuito cerrado de video vigilancia. La misma deberá realizarse dentro de cada edificio y en todo lo que corresponde al predio. Las cámaras deberán estar ubicadas en puntos estratégicos y lugares donde se deba prevenir hechos delictivos o resguardar la seguridad de las personas que se encuentren transitando, ya sean usuarios o funcionarios del centro de frontera. Se deberá disponer de un centro de monitoreo equipado con la tecnología acorde donde se deberá centralizar todas las cámaras y el personal encargado de la seguridad podrá velar por la integridad de los usuarios, funcionarios y trabajadores del complejo. Se deberá proponer distintos sistemas de CCTV para evaluar cuál podría ser el más conveniente y eficiente.

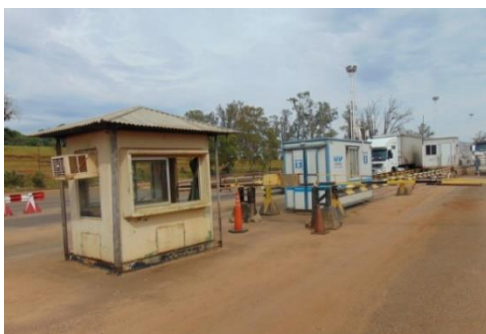
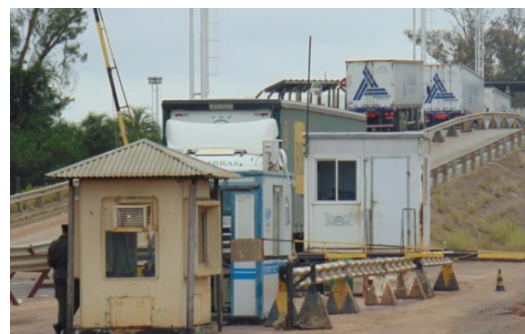
Actualmente se encuentran unos módulos precarios donde se realizan los controles migratorios aduaneros de salida del país para el tránsito pesado.

Ilustración 80. Módulos de control de salida del país, tránsito pesado

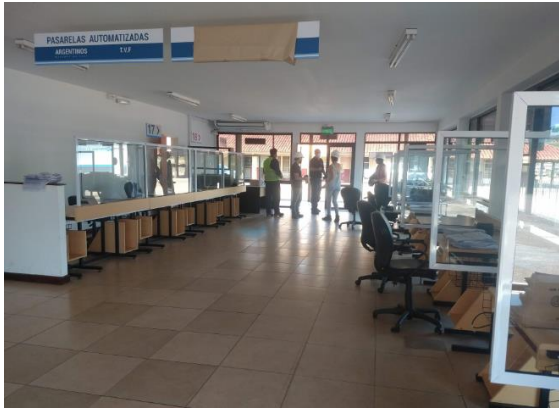
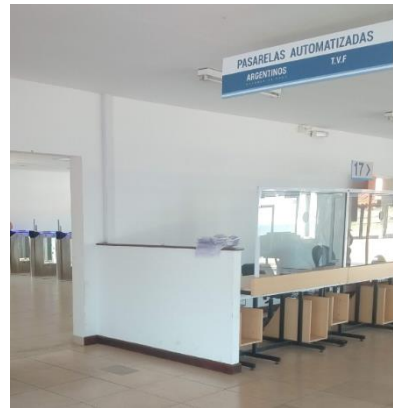
Ilustración Situación Actual

Es un edificio realizado hace pocos años, el cual actualmente se avoca a los controles migratorios de todos los buses tanto de entrada como de salida. Recientemente fueron incorporadas unas puertas biométricas para facilitar y agilizar las operaciones. En lo que respecta a la etapa 1 este edificio quedará para los controles de ingreso país ya que se implementará el edificio de egreso país (E2) en el lado opuesto del predio.

Las dimensiones y disposición de los accesos de este edificio se encuentran limitadas y poco funcionales para desarrollar los debidos controles. Hay poco espacio de acumulación para albergar a las personas y para disponer de un sector para el control aduanero que ejecuta AFIP. Es por ello, que para la segunda etapa se deberá prever de una ampliación es este edificio.

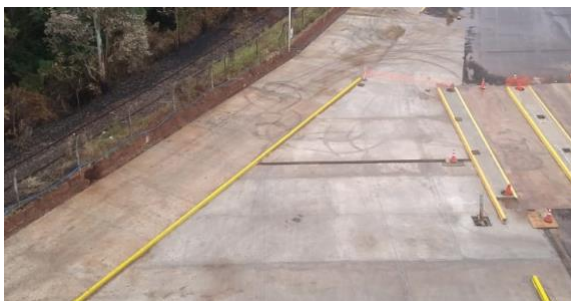
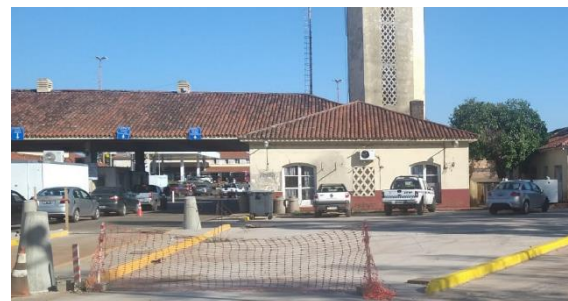
Ilustración 87. Una de las playas ya ejecutadas (etapa 1)

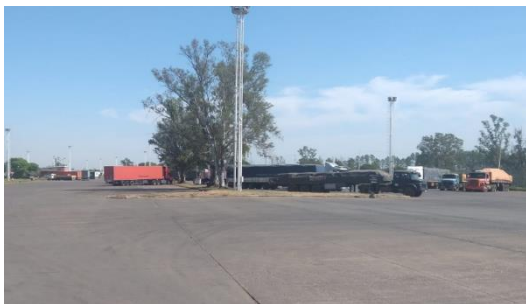
Por falta de mantenimiento se observó sectores del pavimento con baches y en mal estado, sistemas de control deteriorados, sistemas de vigilancia obsoletos, falta de iluminación en el predio, desorganización de en las circulaciones y sectores de estacionamiento de los camiones.

Ilustración 89. Cámara de refrigeración y balanzas averiadas, playa, sector de inspección utilizado indebidamente por camioneros, CCTV dañados

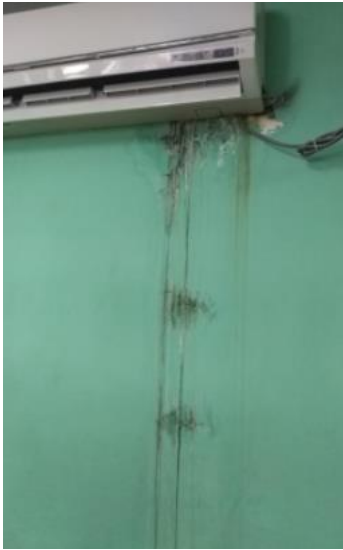
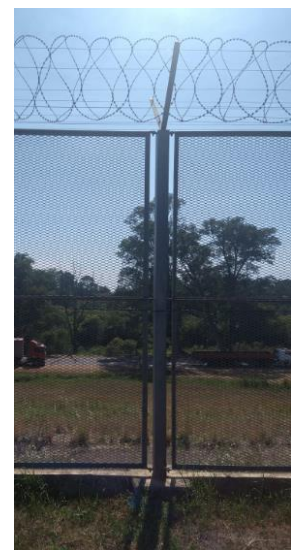
Ilustración 90. Problemas de drenaje de aire acondicionado, ascensores dañados, cerco perimetral, estacionamientos sin cubiertas.
