EDIFICIO DE CORREO SANTA FE

RECUPERACIÓN Y PUESTA EN VALOR

ARQUITECTURA / SECCION 1-1

ARQUITECTURA / SECCION 2-2

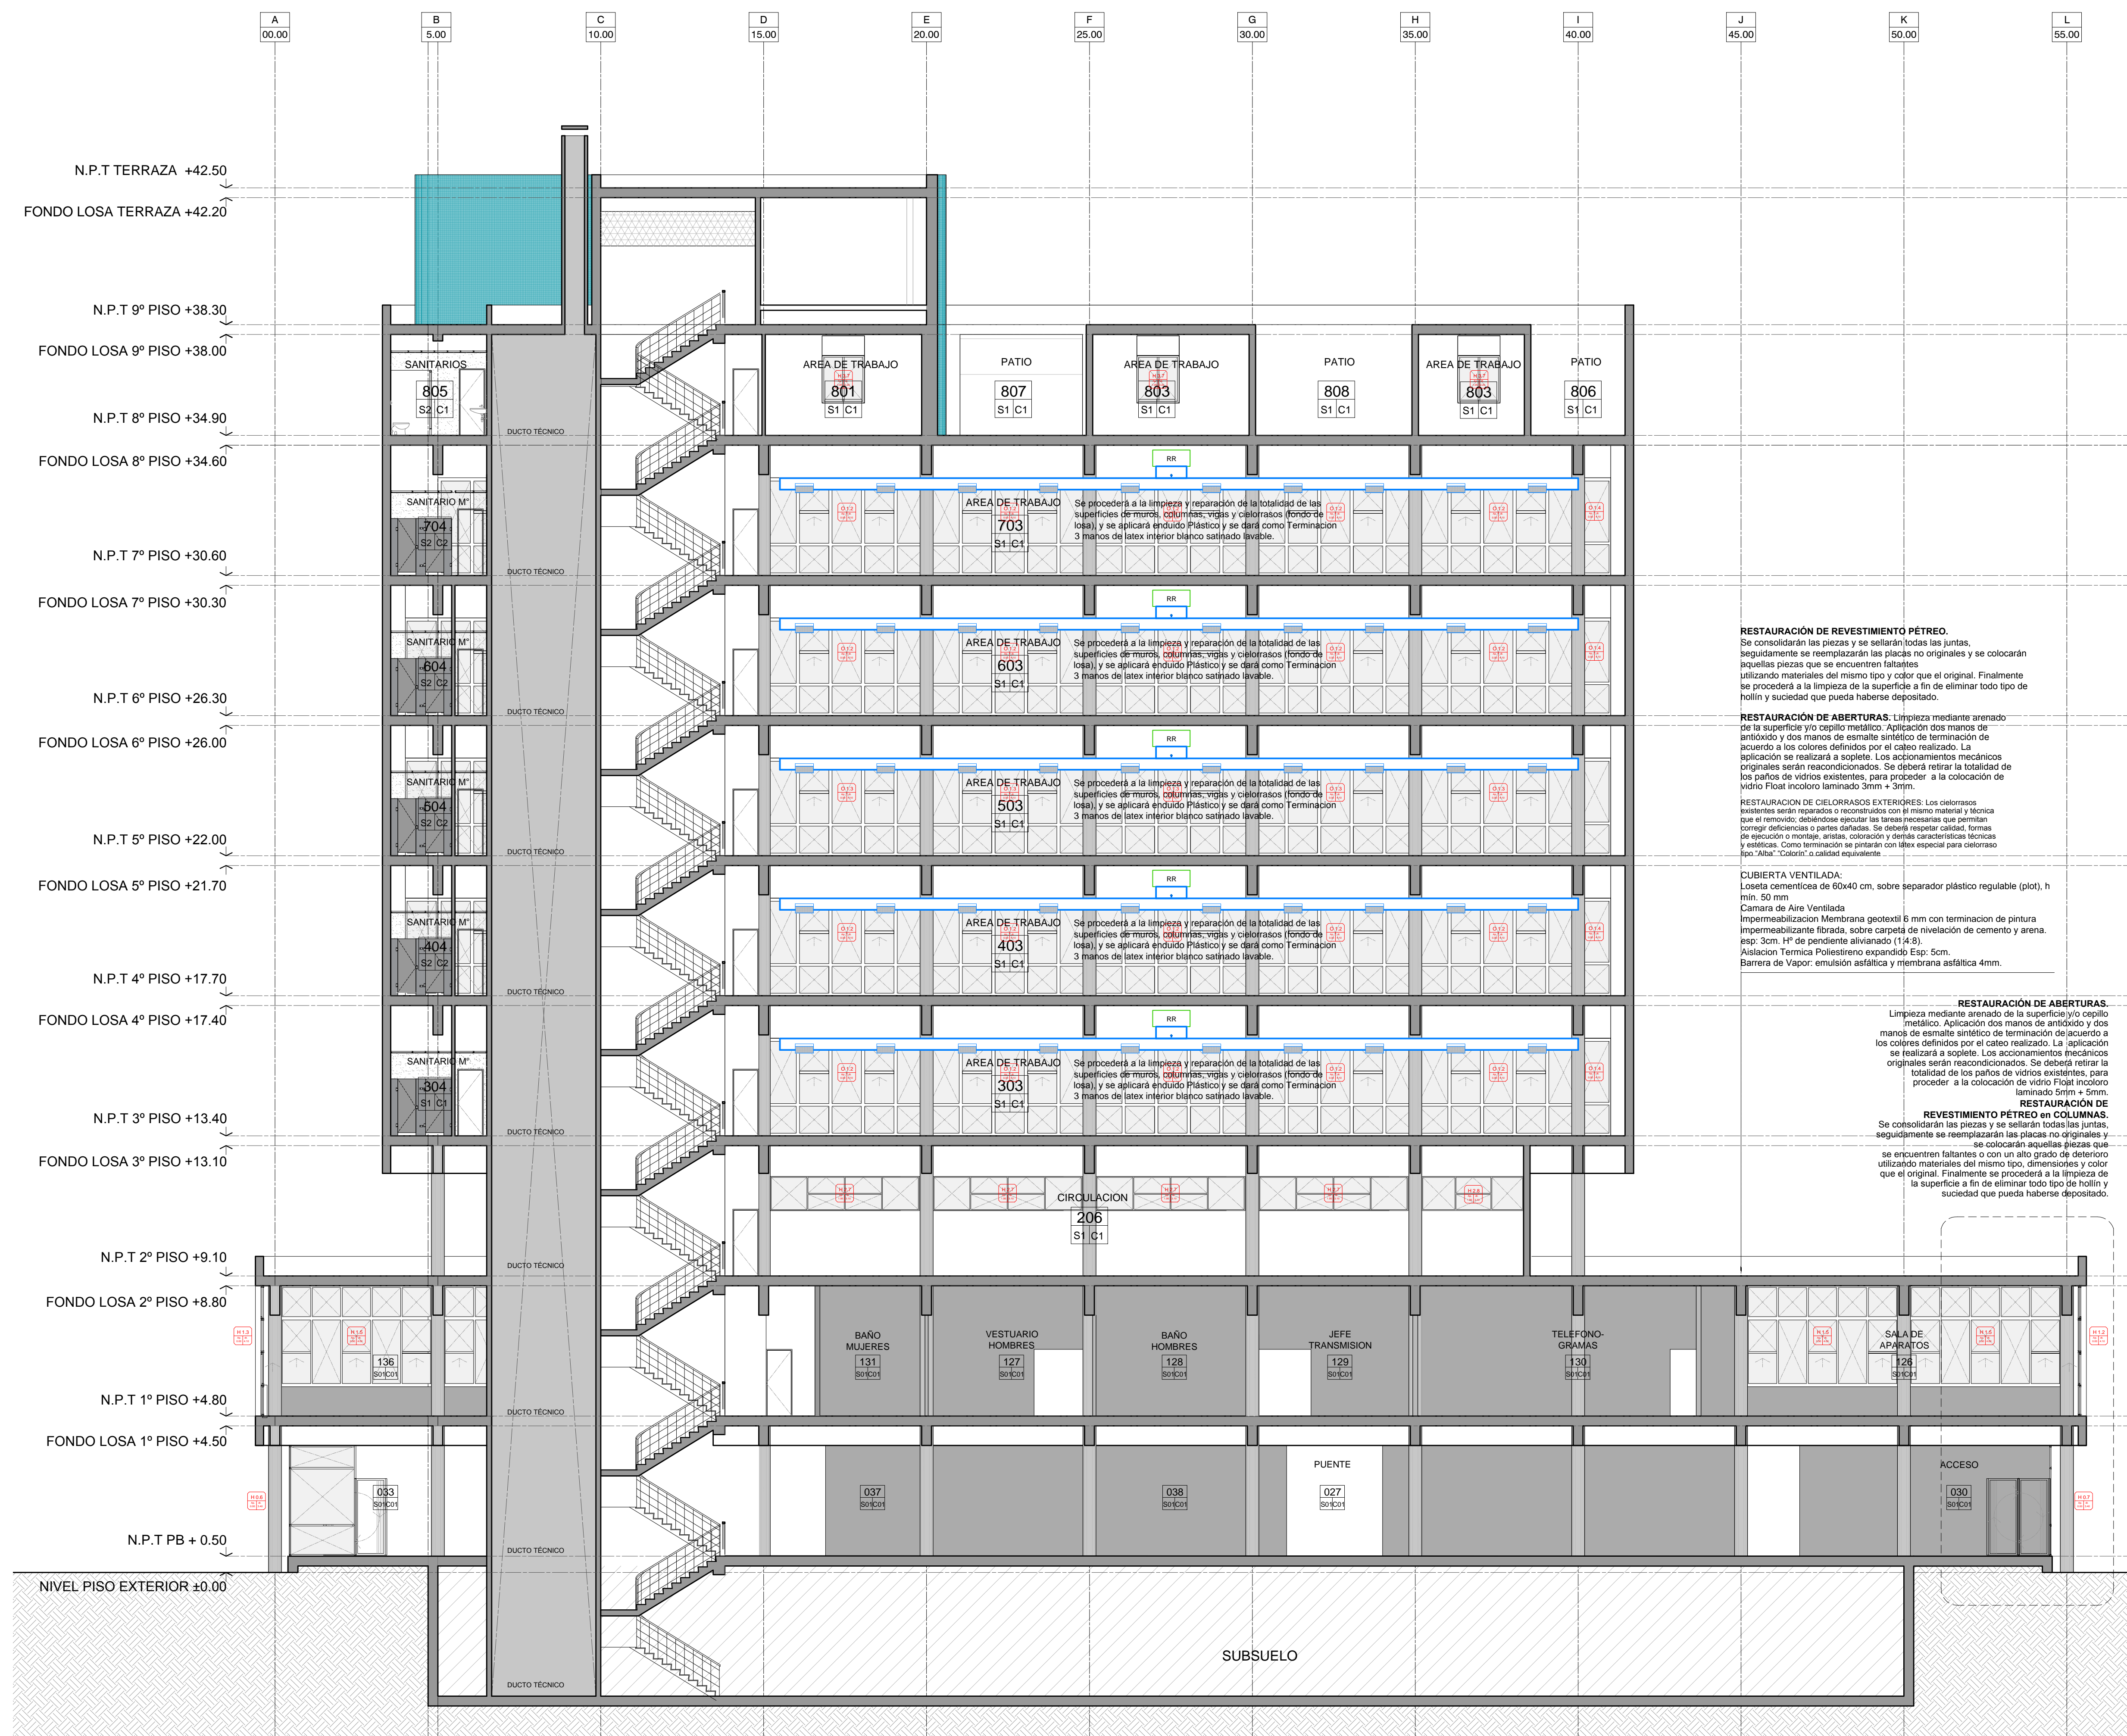
**RESTAURACIÓN DE REVESTIMIENTO PÉTRICO.**  
Se consolidarán las piezas y se sellarán todas las juntas, seguidamente se reemplazarán las placas no originales y se colocarán aquellas piezas que se encuentren faltantes utilizando materiales del mismo tipo y color que el original. Finalmente se procederá a la limpieza de la superficie a fin de eliminar todo tipo de hollín y suciedad que pueda haberse depositado.

**RESTAURACIÓN DE ABERTURAS.** Limpieza mediante arenado de la superficie y/o cepillo metálico. Aplicación dos manos de antioxido y dos manos de esmalte sintético de terminación de acuerdo a los colores definidos por el colorado realizado. La aplicación se realizará a soplete. Los accionamientos mecánicos originales serán reacondicionados. Se deberá retirar la totalidad de los paños de vidrios existentes, para proceder a la colocación de vidrio float incoloro laminado 3mm + 3mm.

**RESTAURACIÓN DE CIELORRASOS EXTERIORES.** Los cielorrasos existentes serán reparados o reemplazados con el mismo material y técnica que el remoldo, debiéndose ejecutar las tareas necesarias que permitan corregir deficiencias o partes dañadas. Se deberá respetar calidad, formas de ejecución o montaje, aristas, coloración y demás características técnicas y estéticas. Como terminación se pintarán con latex especial para cielorraso tipo "Alac" color "O" calidad equivalente.

**CUBIERTA VENTILADA:**  
Loseta cementosa de 60x40 cm, sobre separador plástico regulable (plot), h. mín. 50 mm  
Camara de Aire Ventilada  
Impermeabilización Membrana geotextil 6 mm con terminación de pintura impermeabilizante fibrosa, sobre carpeta de nivelación de cemento y arena, esp. 3cm. Hº de pendiente alivianado (1/4.8).  
Aislación Térmica Poliestireno expandido Esp. 5cm.  
Barrera de Vapor: emulsión asfáltica y membrana asfáltica 4mm.

**RESTAURACIÓN DE ABERTURAS.**  
Limpieza mediante arenado de la superficie y/o cepillo metálico. Aplicación dos manos de antioxido y dos manos de esmalte sintético de terminación de acuerdo a los colores definidos por el colorado realizado. La aplicación se realizará a soplete. Los accionamientos mecánicos originales serán reacondicionados. Se deberá retirar la totalidad de los paños de vidrios existentes, para proceder a la colocación de vidrio float incoloro laminado 3mm + 3mm.

**RESTAURACIÓN DE REVESTIMIENTO PÉTRICO en COLUMNAS.**  
Se consolidarán las piezas y se sellarán todas las juntas, seguidamente se reemplazarán las placas no originales y se colocarán aquellas piezas que se encuentren faltantes o con un alto grado de deterioro utilizando materiales del mismo tipo, dimensiones y color que el original. Finalmente se procederá a la limpieza de la superficie a fin de eliminar todo tipo de hollín y suciedad que pueda haberse depositado.
