EDIFICIO DE CORREO SANTA FE

RECUPERACIÓN Y PUESTA EN VALOR

ARQUITECTURA / VISTA ESTE

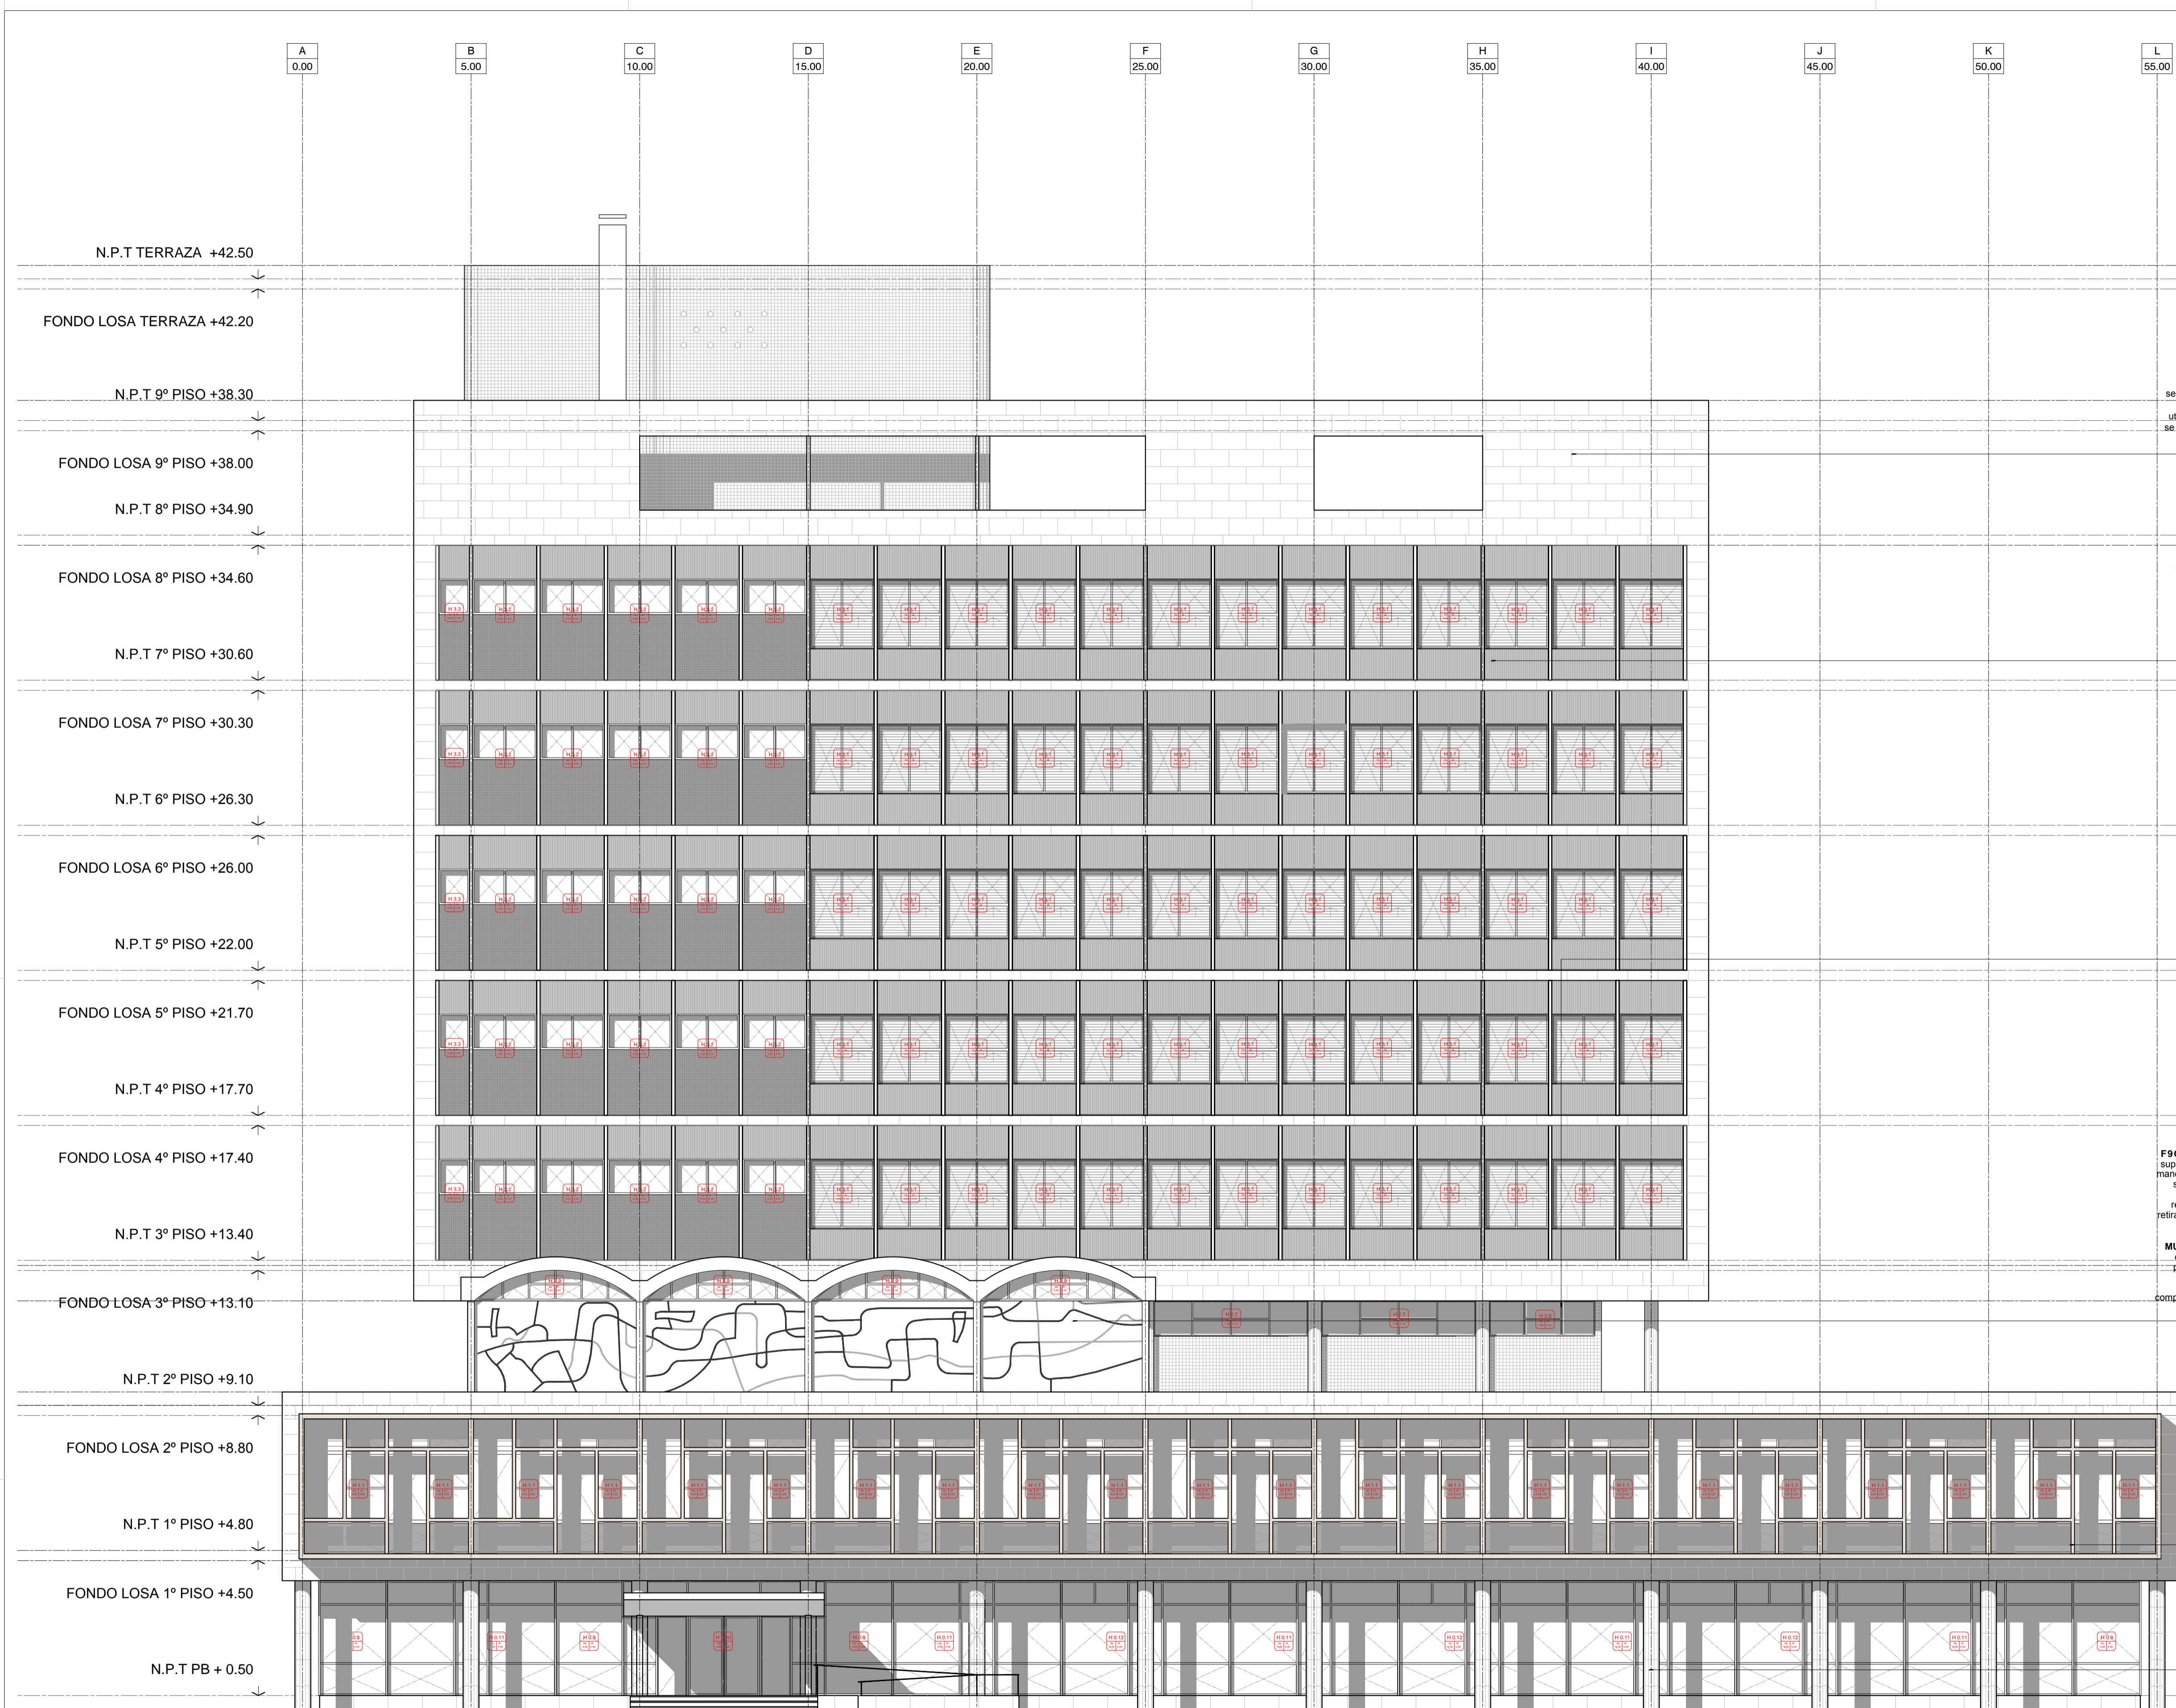
FACHADA ESTE
escala 1:100

F9Q61 F57 # B 89 F9J9GHA # BHC DVHF9C*
Se consolidarán las piezas y se sellarán todas las juntas, seguidamente se reemplazarán las piezas no originales y se colocarán aquellas piezas que se encuentren faltantes utilizando materiales del mismo tipo y color que el original. Finalmente se procederá a la limpieza de la superficie a fin de eliminar todo tipo de hollín y suciedad que pueda haberse depositado.

F9Q61 F57 # B 89 569FH F5G* Limpieza mediante arenado de la superficie y/o cepillo metálico. Aplicación dos manos de antioxido y dos manos de esmalte sintético de terminación de acuerdo a los colores que se hayan definido en el cateo realizado. La aplicación se realizará a soplete. Los accionamientos mecánicos originales serán reacondicionados para prolongar su vida útil en el tiempo. Se deberá retirar la totalidad de los paños de vidrios existentes, para proceder a la colocación de vidrio float incoloro laminado 3mm + 3mm.
REEMPLAZO DEL SISTEMA DE OSCURECIMIENTO. Se procederá al reemplazo integral de las cortinas de enrollar conformada por tabillas de chapa doblada aluminio. Deberá respetar las dimensiones y formas de las tabillas originales.

F9Q61 F57 # B 89 F9J9GHA # BHC DVHF9C*
Se consolidarán las piezas y se sellarán todas las juntas, seguidamente se reemplazarán las placas no originales y se colocarán aquellas piezas que se encuentren faltantes utilizando materiales del mismo tipo y color que el original. Finalmente se procederá a la limpieza de la superficie a fin de eliminar todo tipo de hollín y suciedad que pueda haberse depositado.
