PROVINCIA DEL NEUQUEN
MINISTERIO DE ECONOMIA E INFRAESTRUCTURA
SUBSECRETARIA DE OBRAS PUBLICAS
DIRECCION PROVINCIAL DE ARQUITECTURA
DIRECCION DE ESTUDIOS Y PROYECTOS

OBRA: **NUEVO HOSPITAL "Dr RAMON CARRILLO" Complejidad VI**
2da ETAPA

LUGAR: **SAN MARTIN DE LOS ANDES - NEUQUEN**

PLANO: **ESTRUCTURA SECTORES 4-8-9 D**

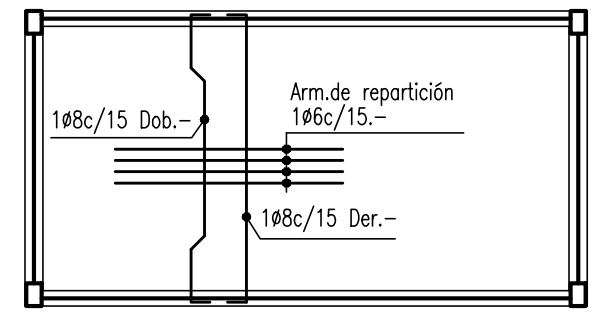
ESQUEMA GENERICO DEL ARMADO DE LOSAS (Lc3).-

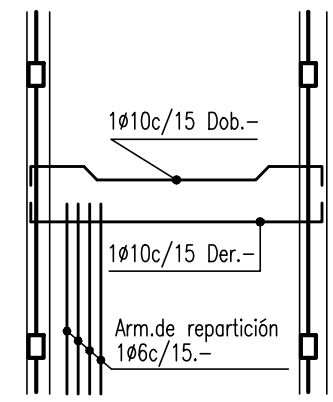
ESQUEMA GENERICO DEL ARMADO DE LOSAS (Lp1).-

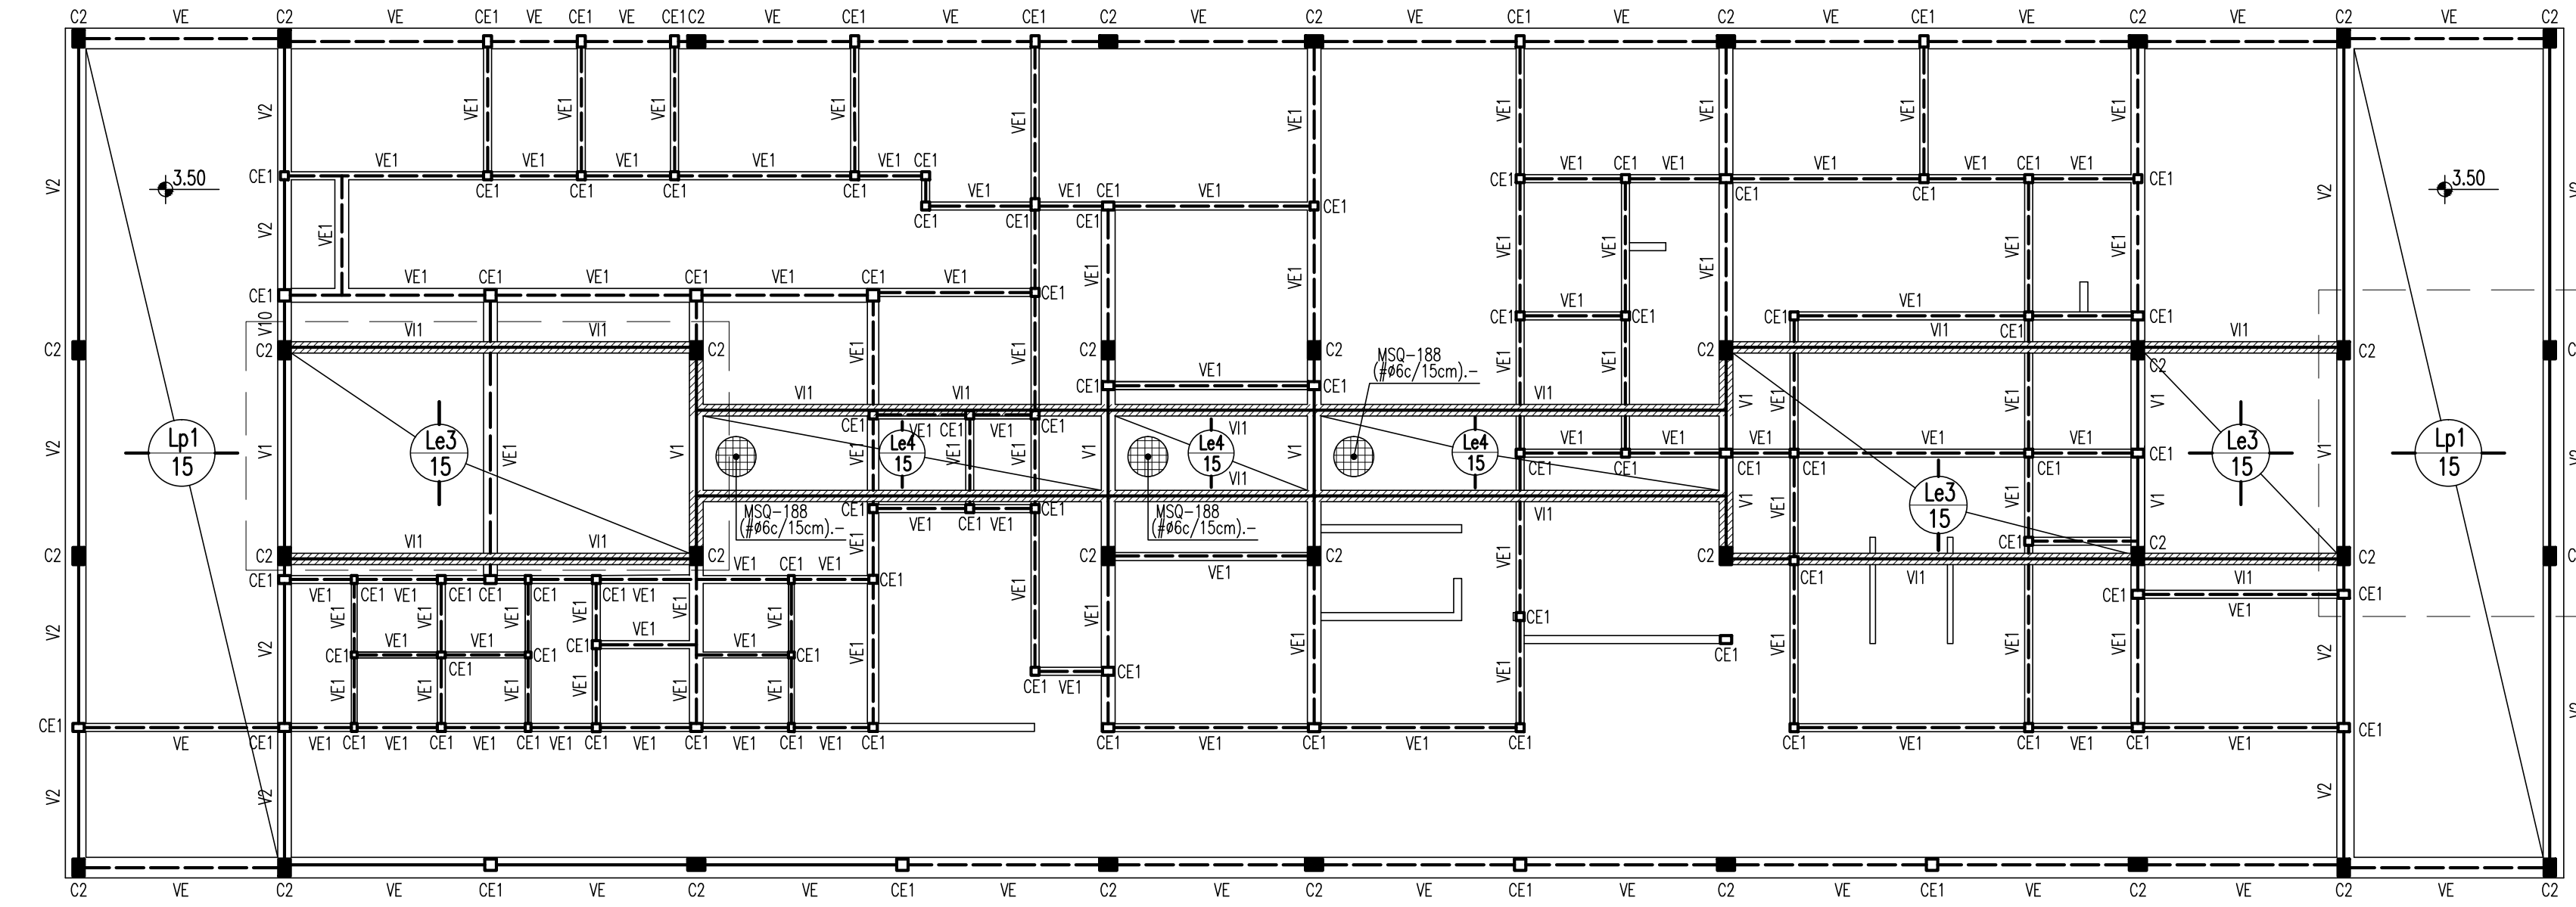
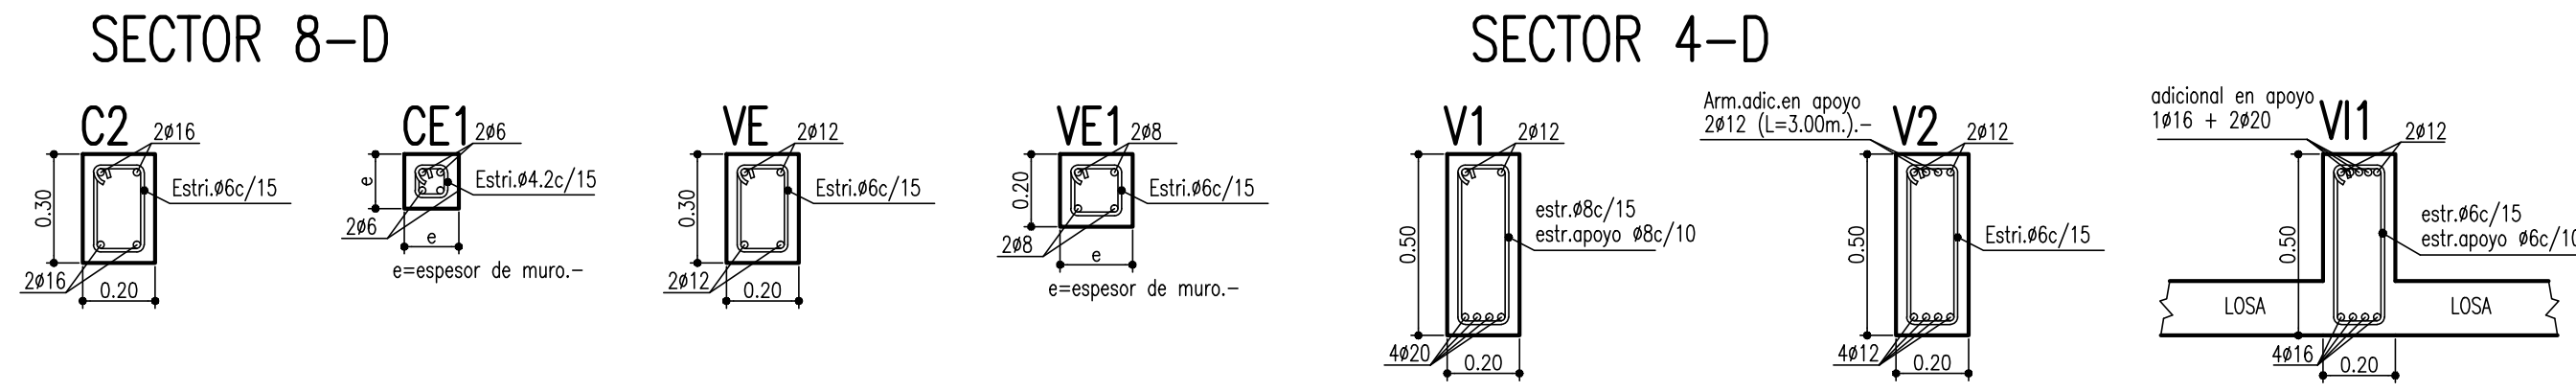
MATERIALES: HORMIGON BASES, COLUMNAS, VIGAS Y LOSAS H25 - F'c = 25MPa.
ACERO: TIPO III, ADN 420 - f's = 420MPa.
