Obra
CONSERVACION, CONSOLIDACION ESTRUCTURAL, RESTAURACION Y PUESTA EN VALOR DEL SEMINARIO DIOCESANO NUESTRA SEÑORA DEL VALLE Y SAN JUAN BAPTISTA DE CATAMARCA - 2º ETAPA .
Ubicación
CALLE SAN MARTIN Nº 954 DEPTO. CAPITAL CATAMARCA

Nombre plano
DEMOLICIÓN PLANTA BAJA Y SUSSUELO

Nombre plano
INTERVENCIONES EN ZONA A3 BAÑOS Y ESCALERA PLANTA BAJA

Nombre plano
INTERVENCIONES EN
ZONA A3 BAÑOS Y
ESCALERA
INSTALACION
ELECTRICA Y FOTOS

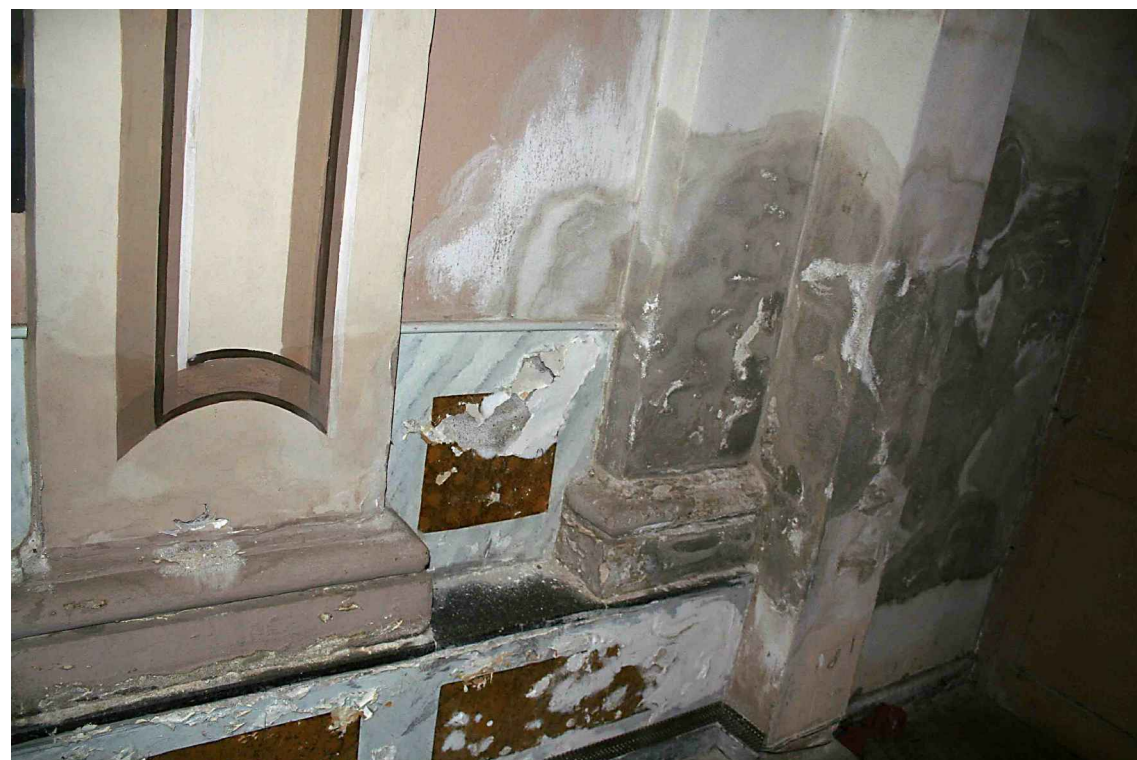
DETALLE DE FALSO MARMOL A REHACER EN BASAMENTO

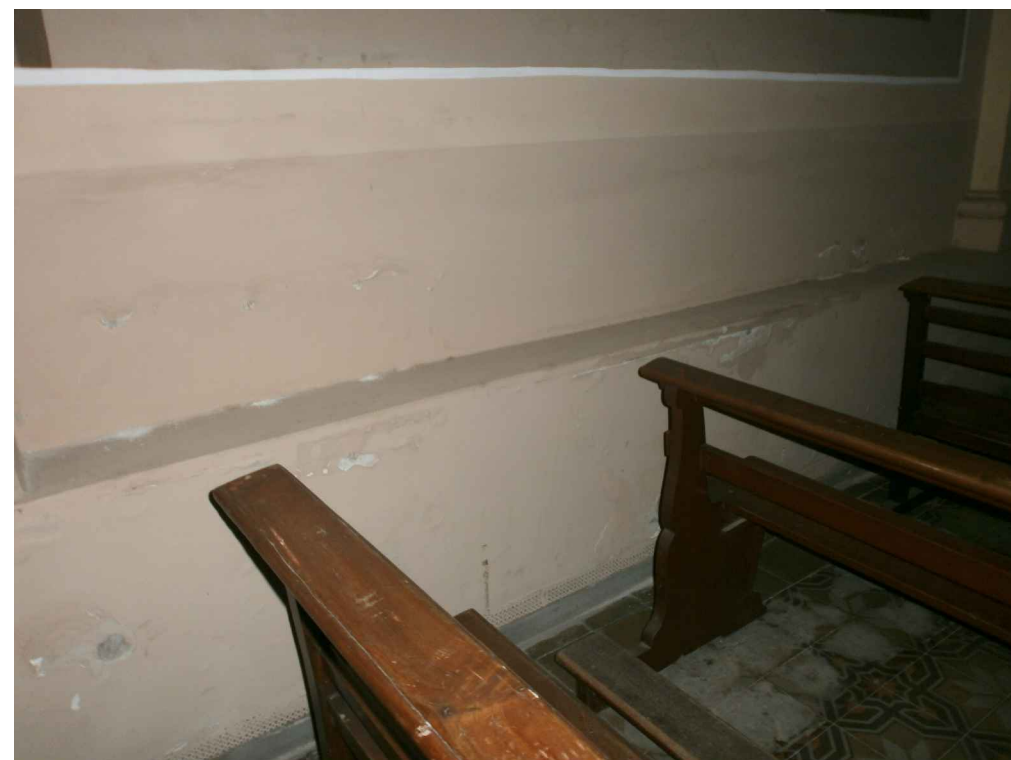
RESTAURACION DE EQUIPAMIENTO

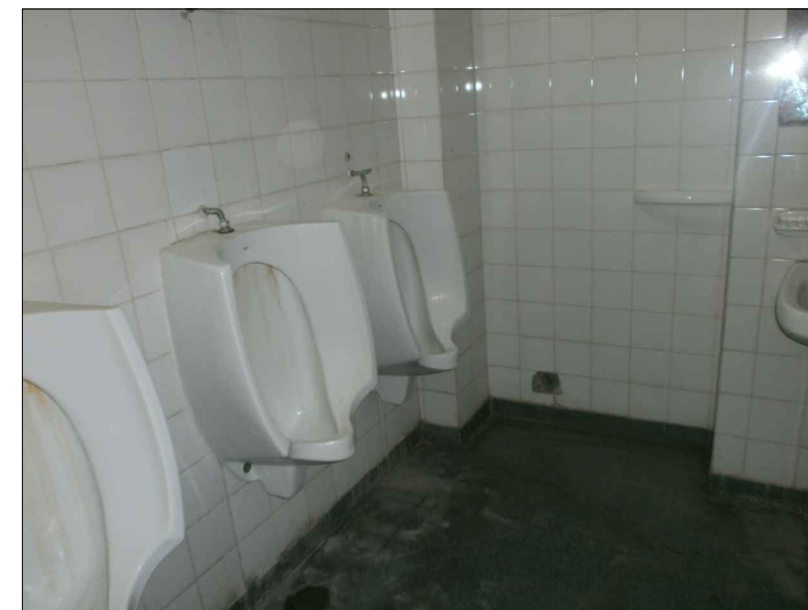
SITUACION ACTUAL
SANITARIOS HOMBRES
