Obra
CONSERVACION, CONSOLIDACION ESTRUCTURAL, RESTAURACION Y PUESTA EN VALOR DEL SEMINARIO DIOCESANO NUESTRA SEÑORA DEL VALLE Y SAN JUAN BAUTISTA DE CATAMARCA - 2º ETAPA.

Nombre plano
INTERVENCIONES EN ZONA A3 BAÑOS Y ESCALERA FOTOS

Nombre plano
INTERVENCIONES EN ZONA A4 SALÓN DE ACTOS INSTALACION SANITARIA Y FOTOS

**INTERVENCIONES
EN ZONA A5
CRIPTA Y ACCESO
VISTAS**

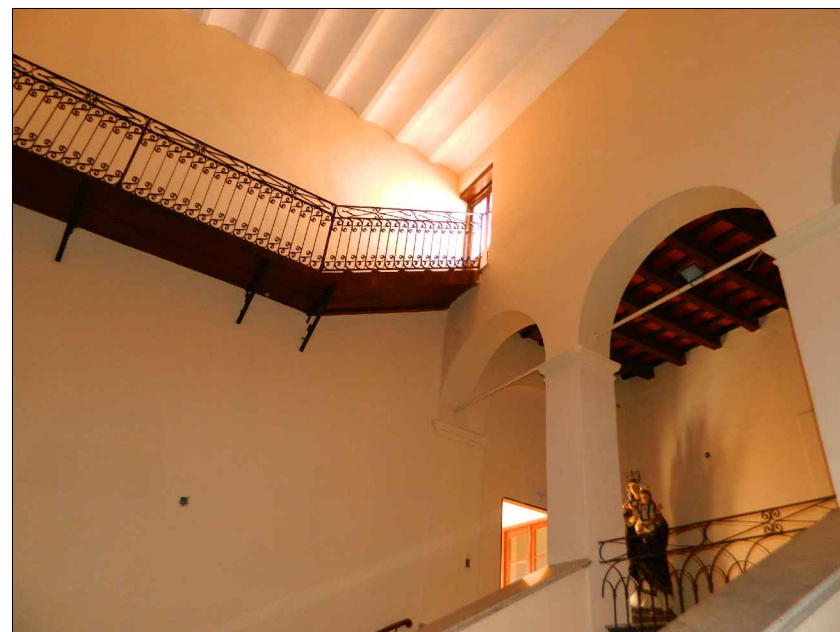
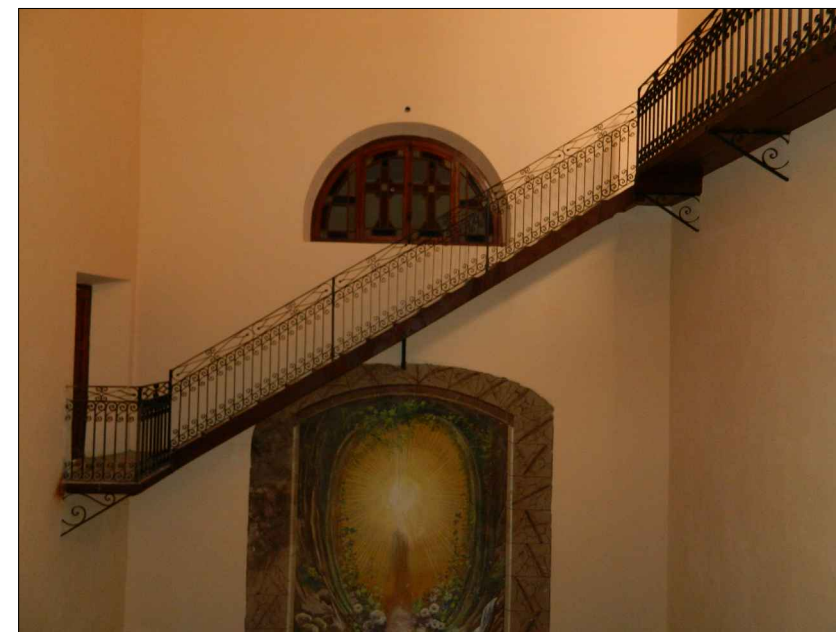
RESTAURACIÓN DE ESCALERA ACCESOS A AZOTEA

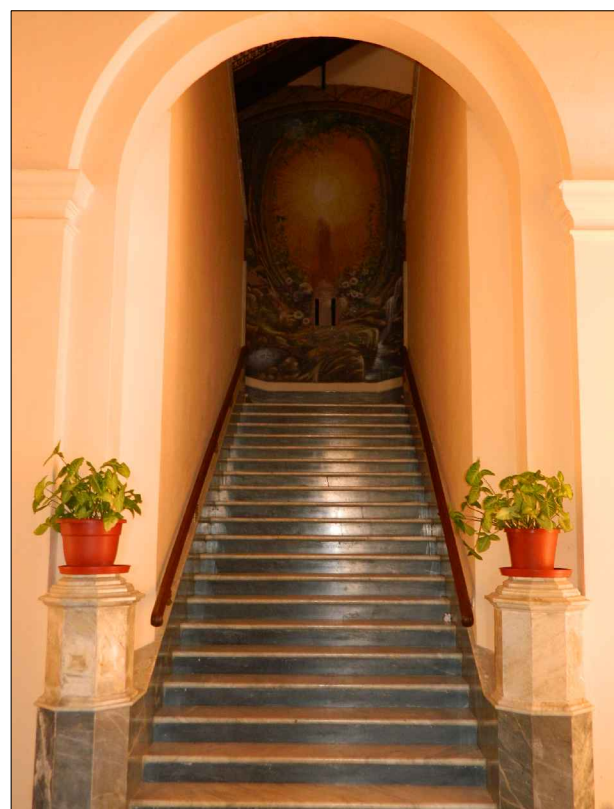
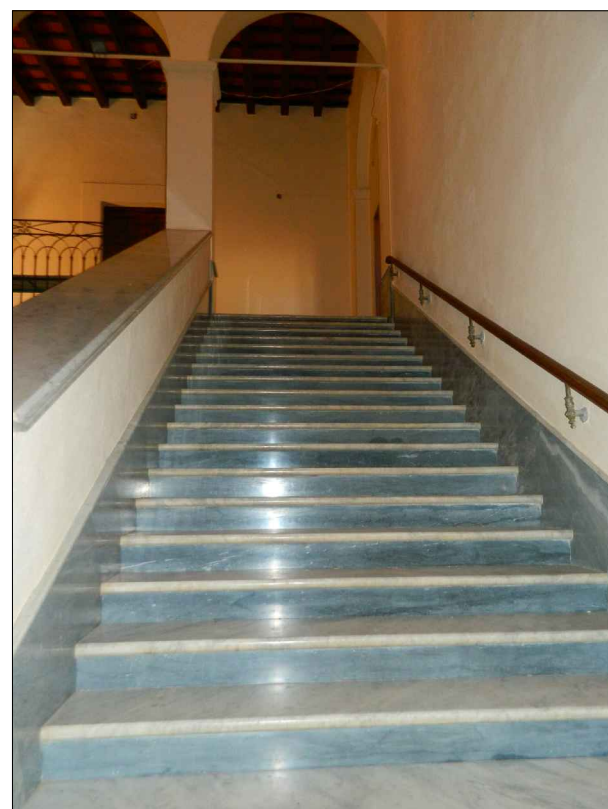
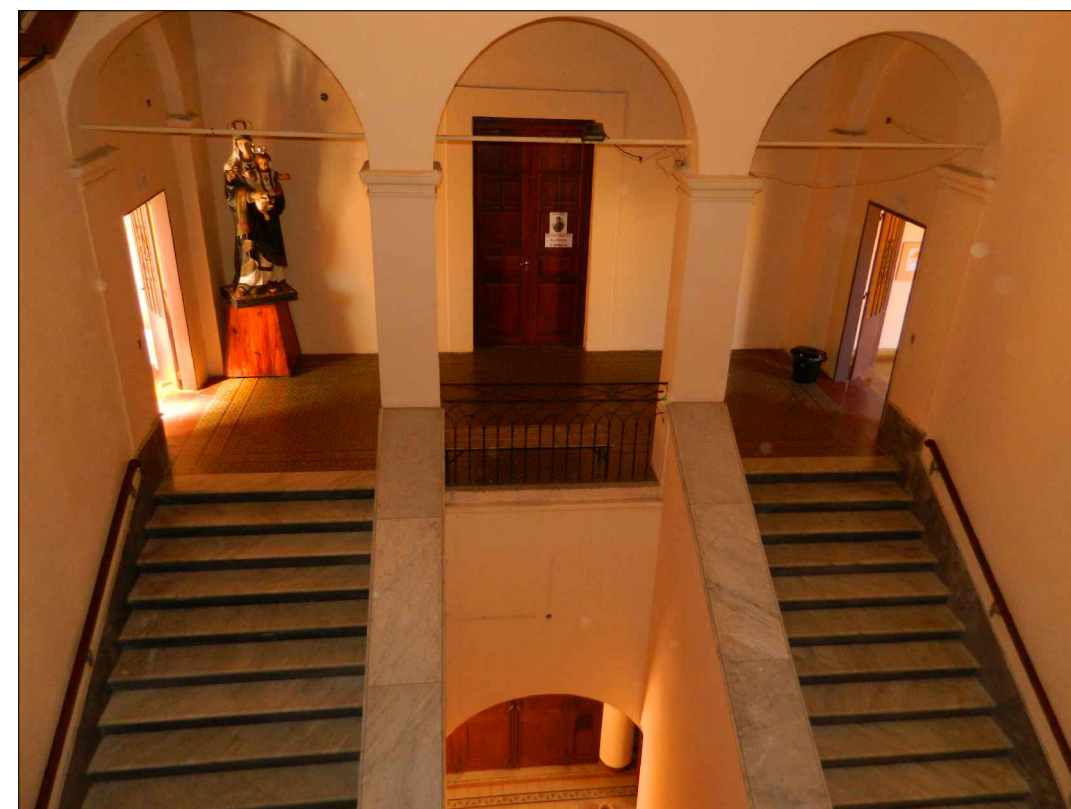
RESTAURACIÓN DE ESCALERA PRINCIPAL

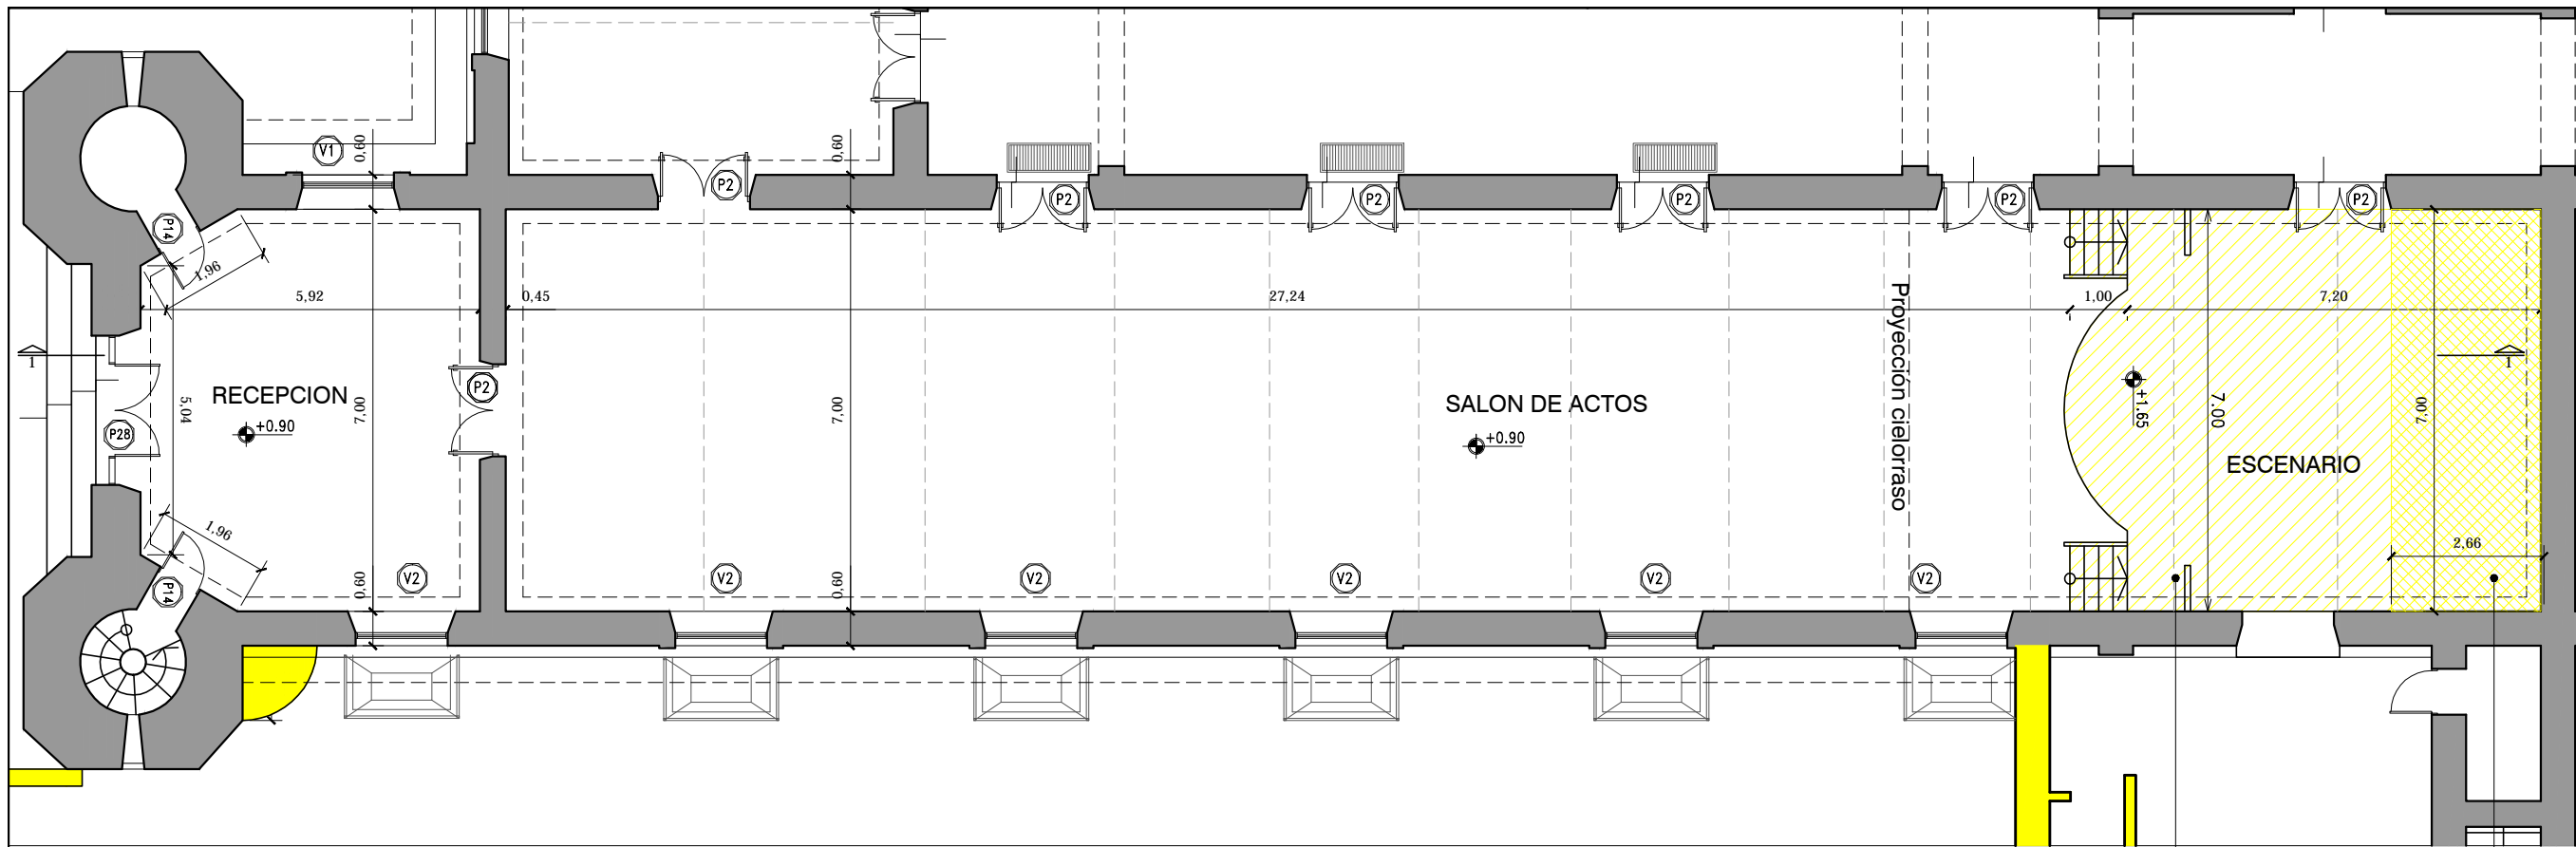
SITUACION ACTUAL DEMOLICION Y DESMONTE PLANTA BAJA

DESMONTE DE ESCENARIO EXISTENTE

DEMOLICION DE CONTRAPISO PARA NUEVO BAÑO

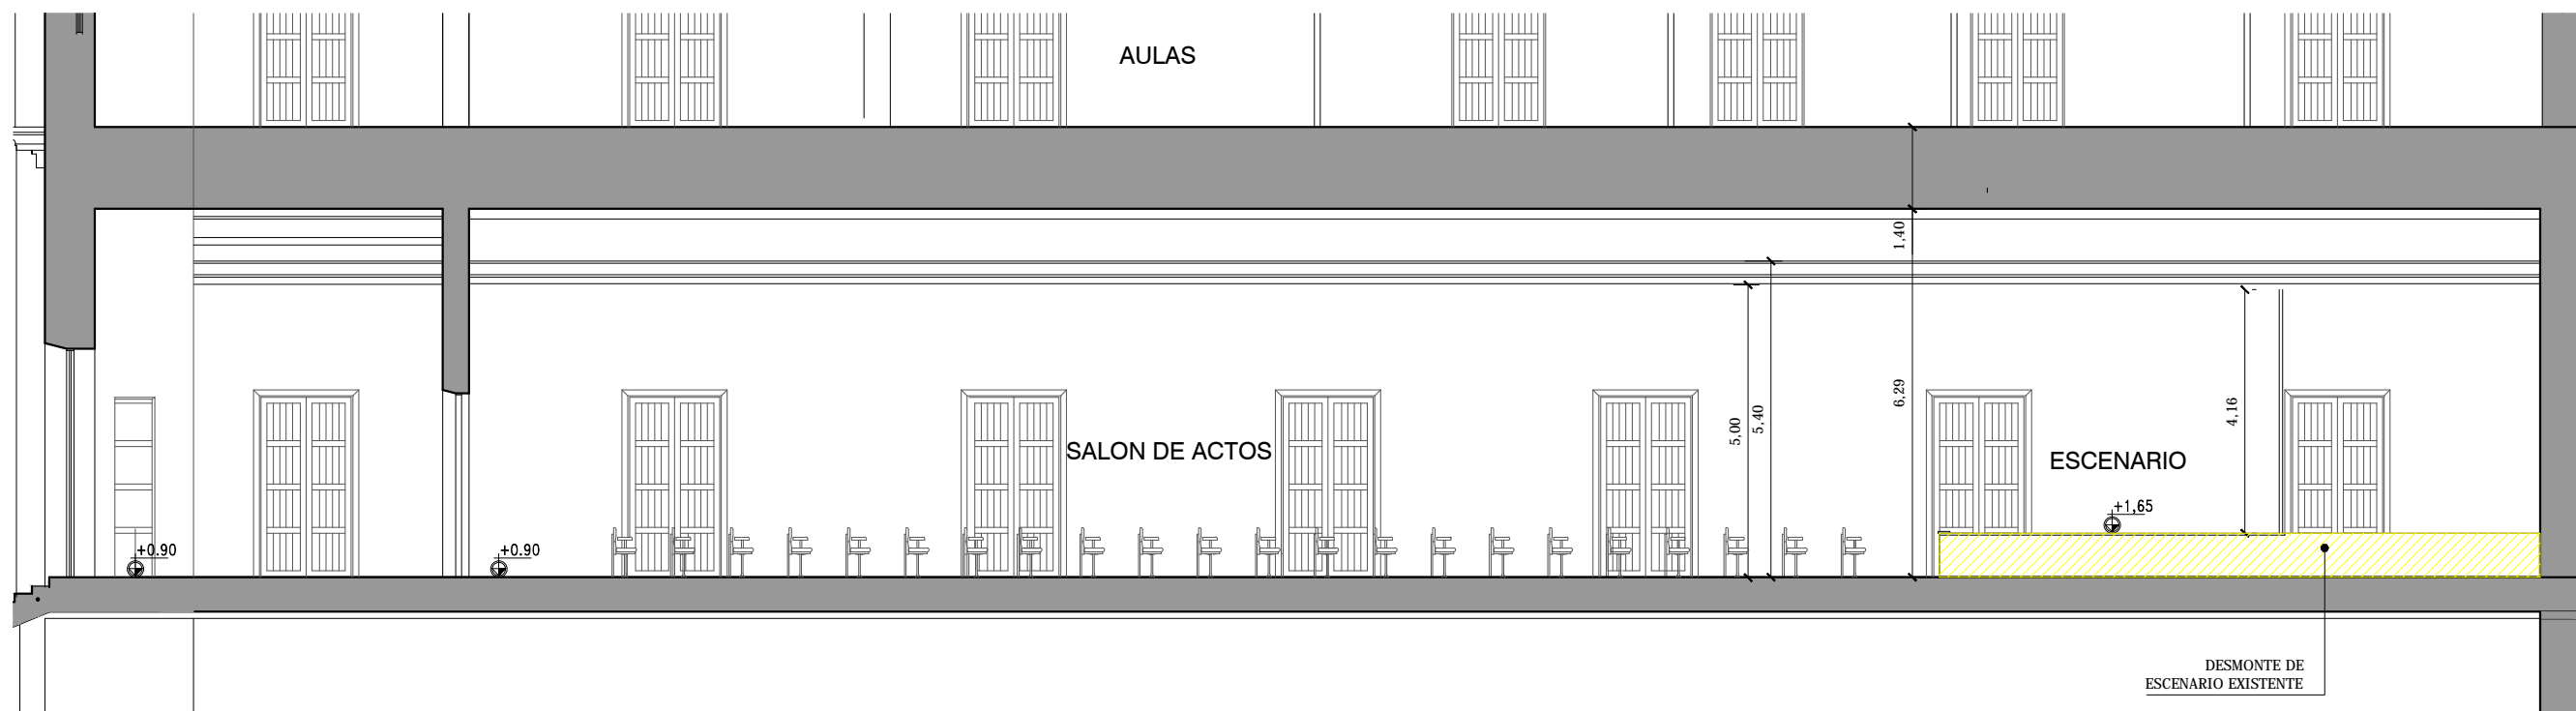
SITUACION ACTUAL DEMOLICION Y DESMONTE CORTE 1-1

DESMONTE DE ESCENARIO EXISTENTE

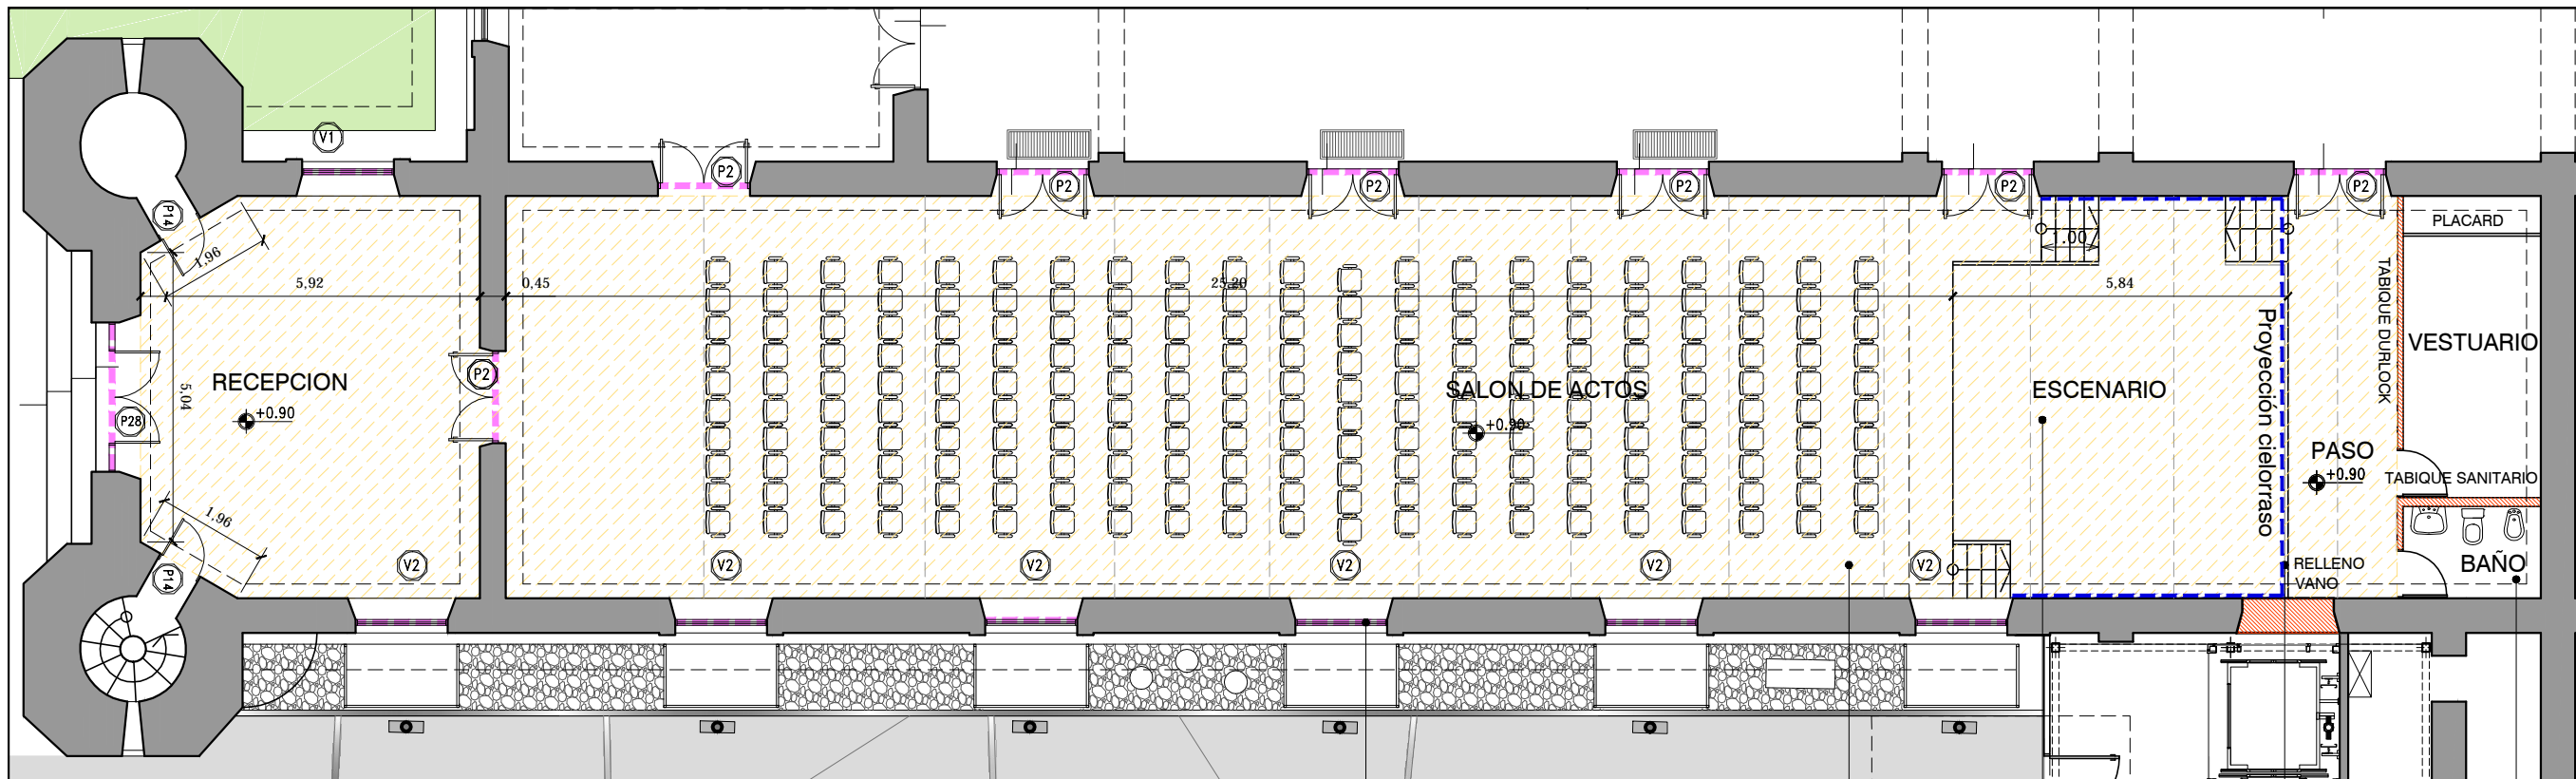
INTERVENCIONES PLANTA BAJA

RESTAURACION Y PUESTA EN VALOR DE CARPINTERIAS

RESTAURACION Y PULIDO DE PISO

NUEVO ESCENARIO MÓBIL S/ PLIEGO

NUEVO CIERRE ACUSTICO ESCENARIO

NUEVO BAÑO Y VESTUARIO S/PLIEGO

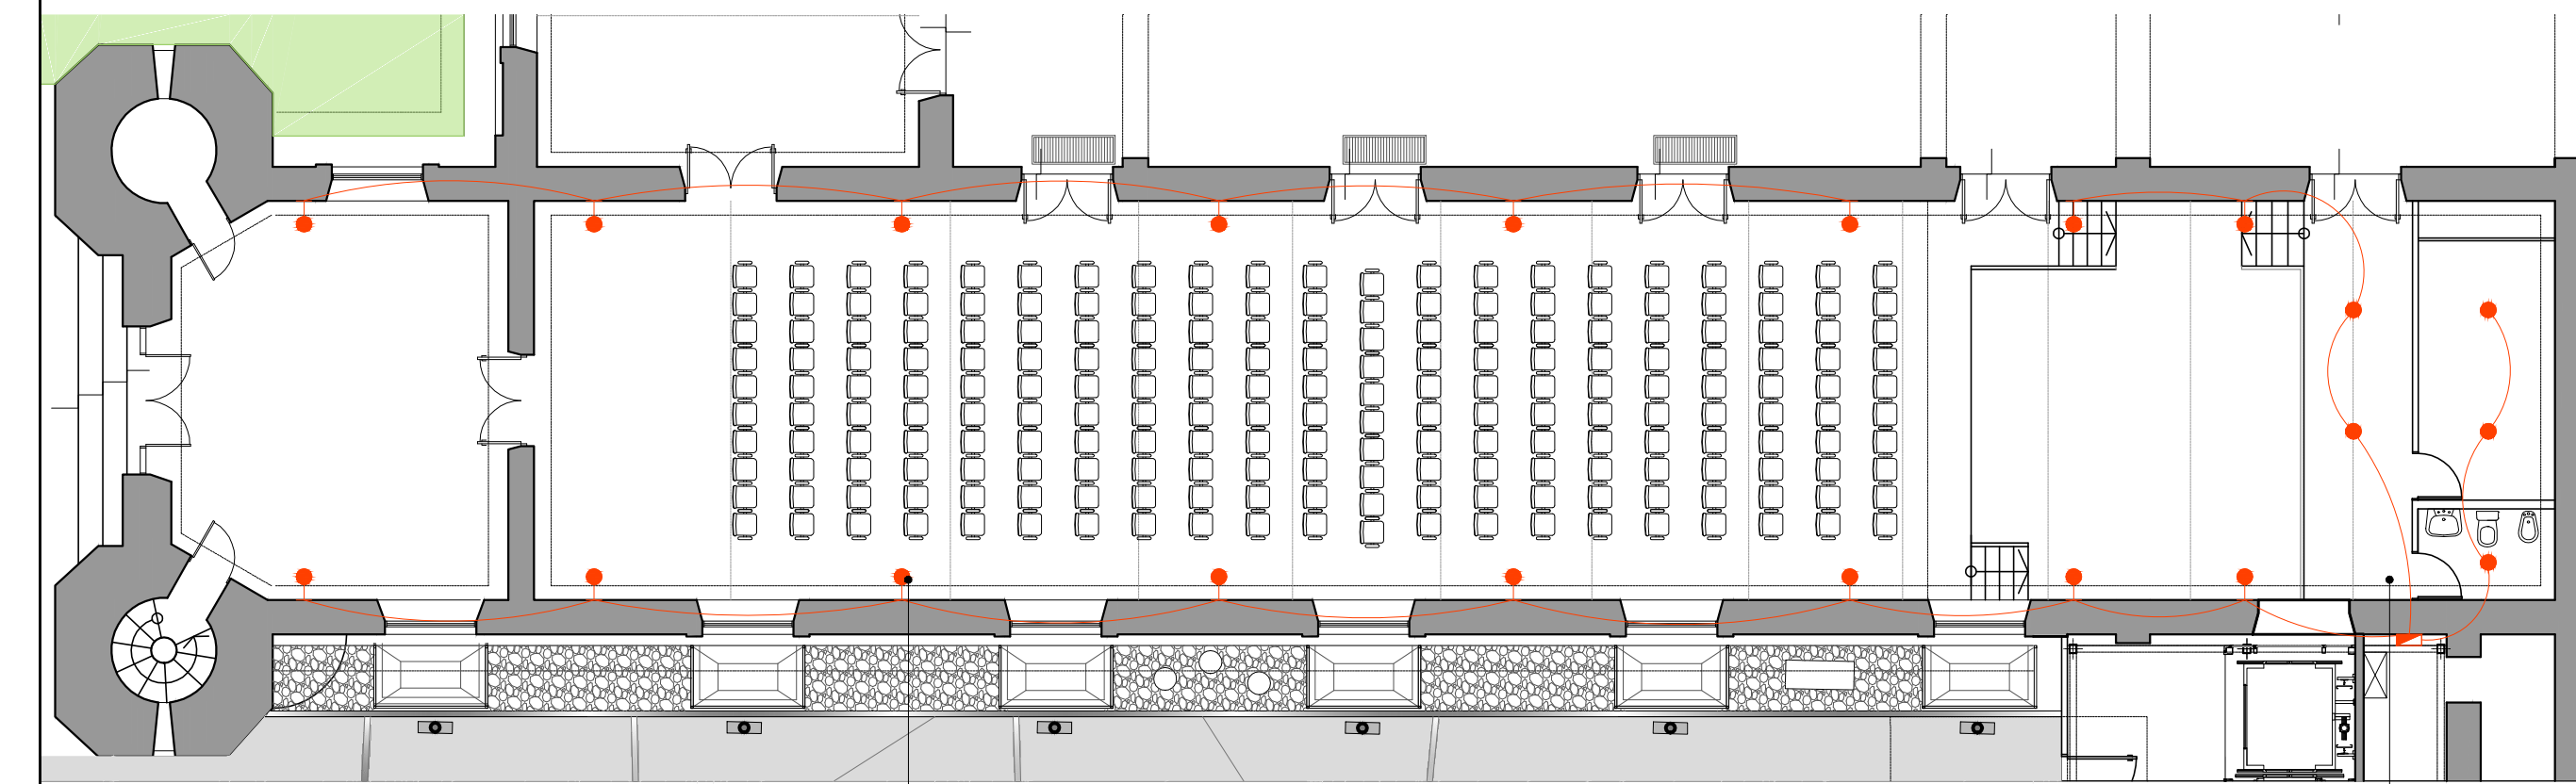
**ESQUEMA DE PROPUESTA DE
INSTALACION ELECTRICA
PLANTA BAJA**

NUEVO TENDIDO ELECTRICO Y ARTEFACTOS POR GARGANTAS S/PLIEGO

NUEVO TENDIDO ELECTRICO Y ARTEFACTOS POR NUEVO CIELORRASO S/PLIEGO

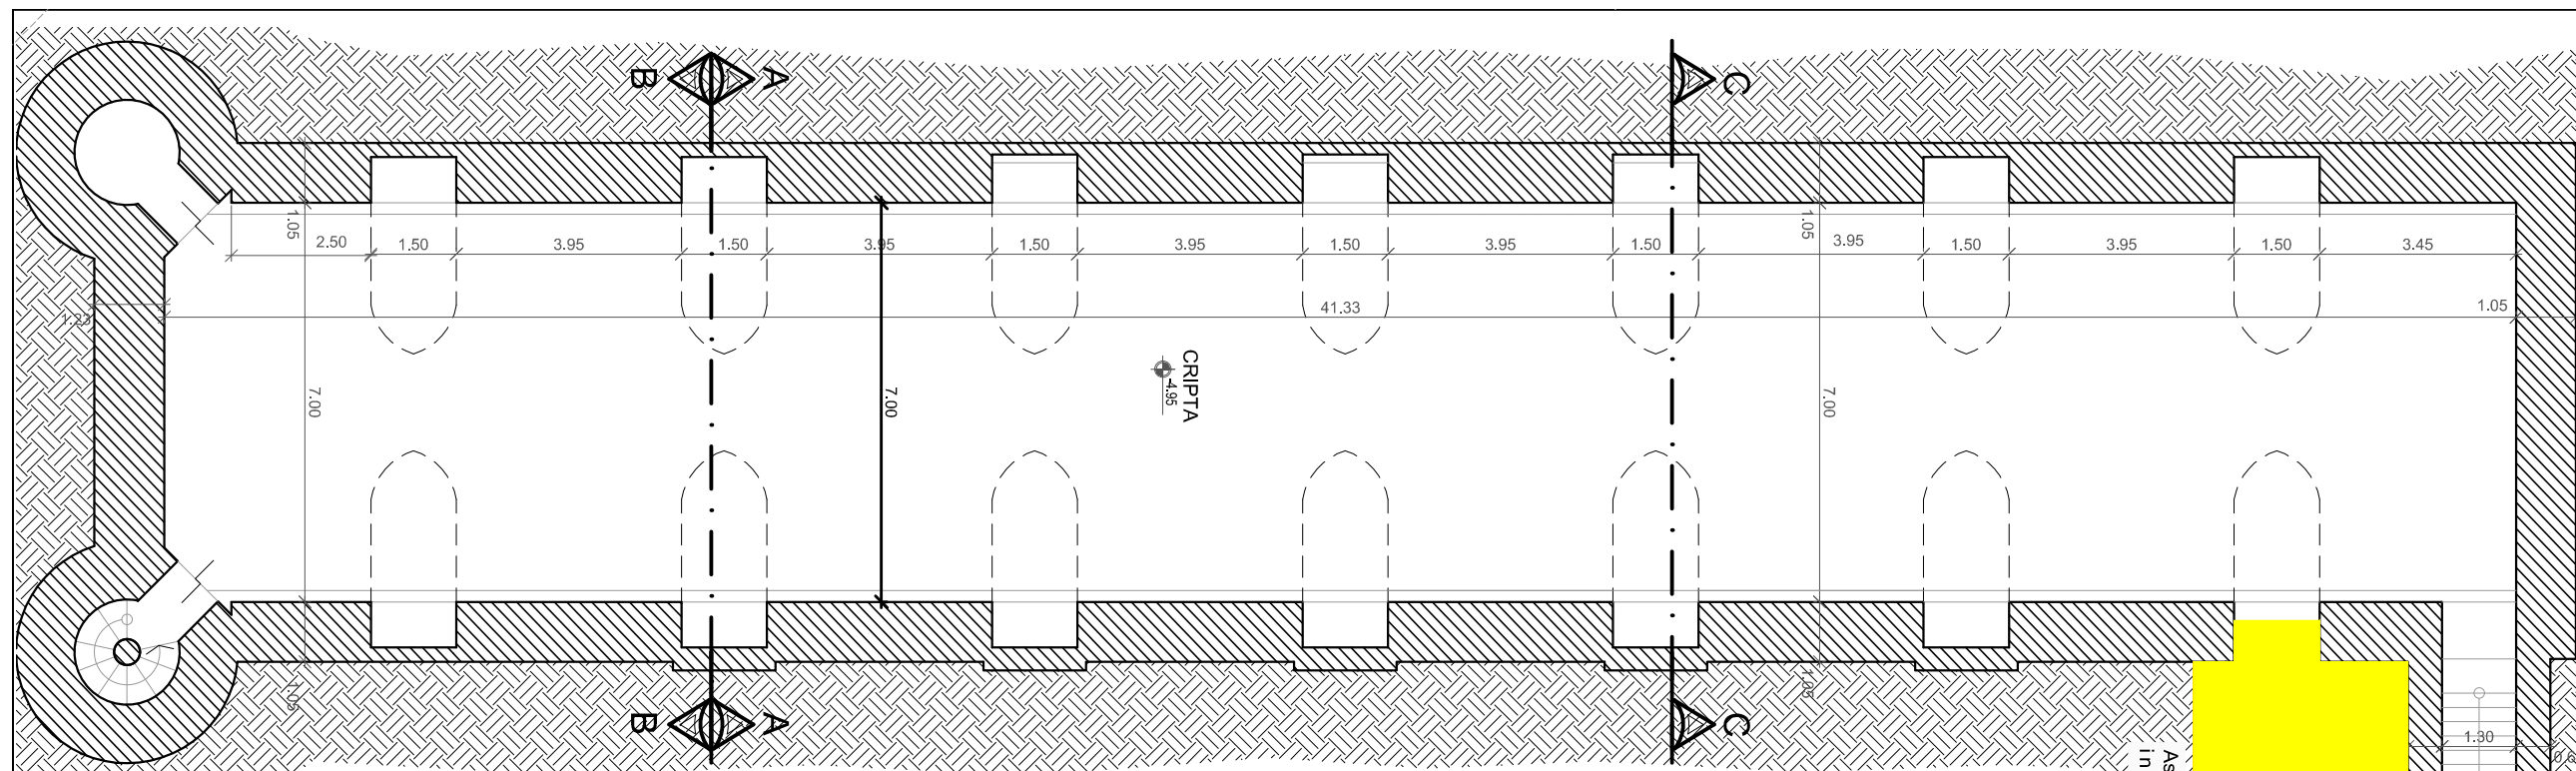
SITUACION ACTUAL DEMOLICION Y DESMONTE 1SS

Escalera caracol Torre 4

DEMOLICION DE MURO Y EXCAVACION PARA ASCENSOR

Ascensor hidráulico Ingreso Cripta
DEMOLICION DE MURO Y EXCAVACION PARA ASCENSOR

Escalera Ingreso cripta

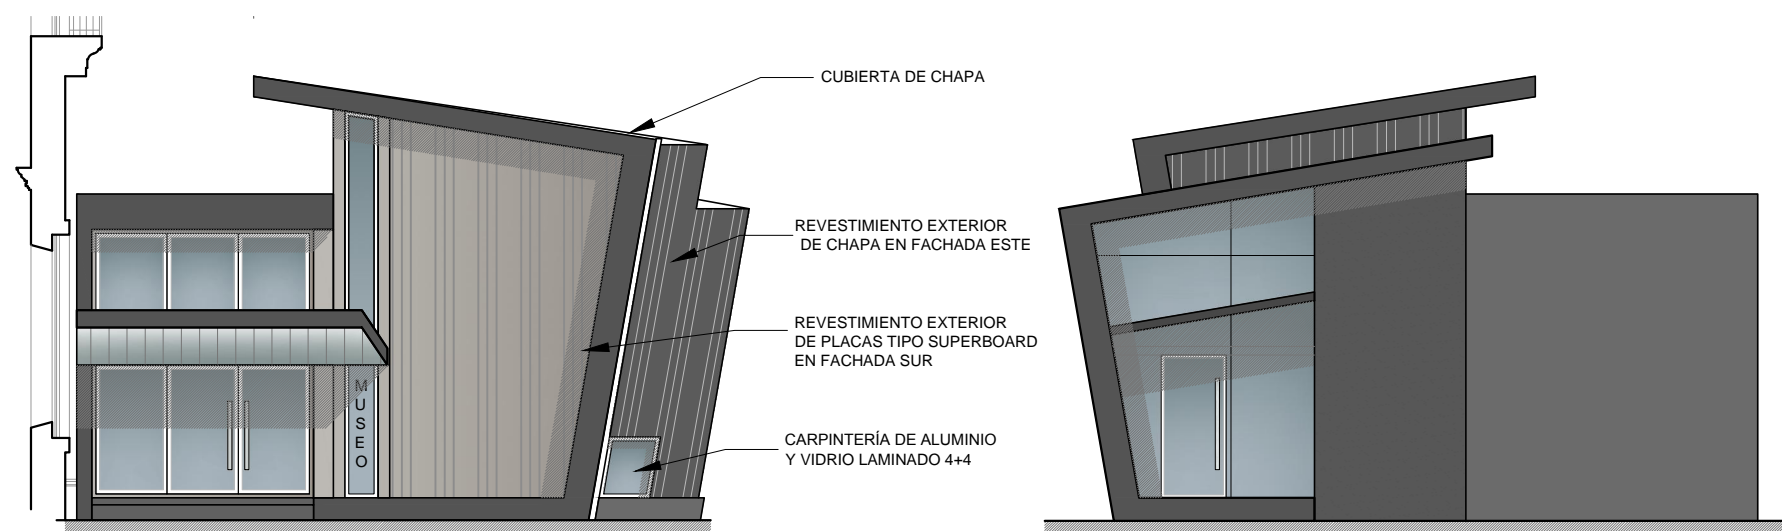
FACHADA SUR

INTERVENCIONES OBRA NUEVA
EN ZONA A5
OBRA NUEVA
