CONSERVACION, CONSOLIDACION ESTRUCTURAL, RESTAURACION Y PUESTA EN VALOR DEL SEMINARIO DIOCESANO NUESTRA SEÑORA DEL VALLE Y SAN JUAN BAUTISTA DE CATAMARCA - 2º ETAPA .

INTERVENCIONES EN ZONA A5 CRIPTA Y ACCESO VISTA GENERAL

INTERVENCIONES EN ZONA A5 CRIPTA Y ACCESO ESTRUCTURA 02

Nombre plano INTERVENCIONES EN ZONA A7-1 PATIO ESTE 1 PLANTA BAJA Y RENDERS

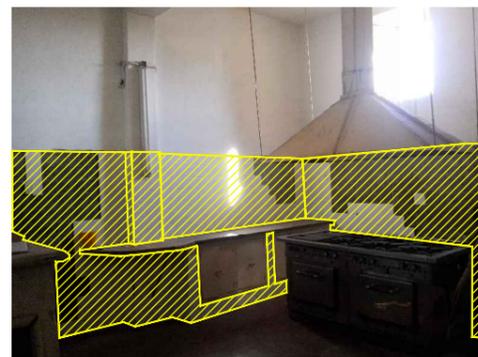
Demolición de revestimiento existente

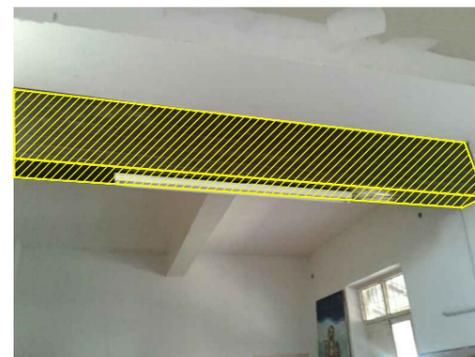
Demolición de revestimiento de viga

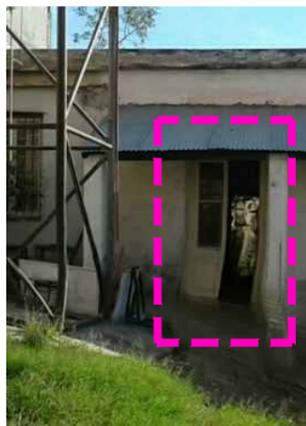
Restauración y colocación de puerta de doble hoja

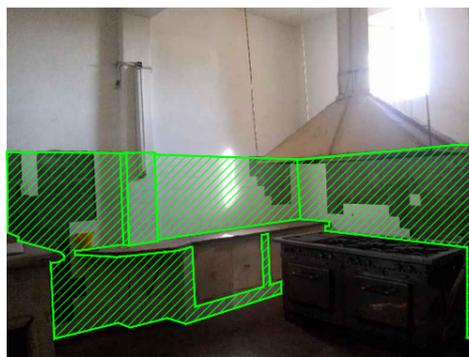
Colocación de nuevo revestimiento

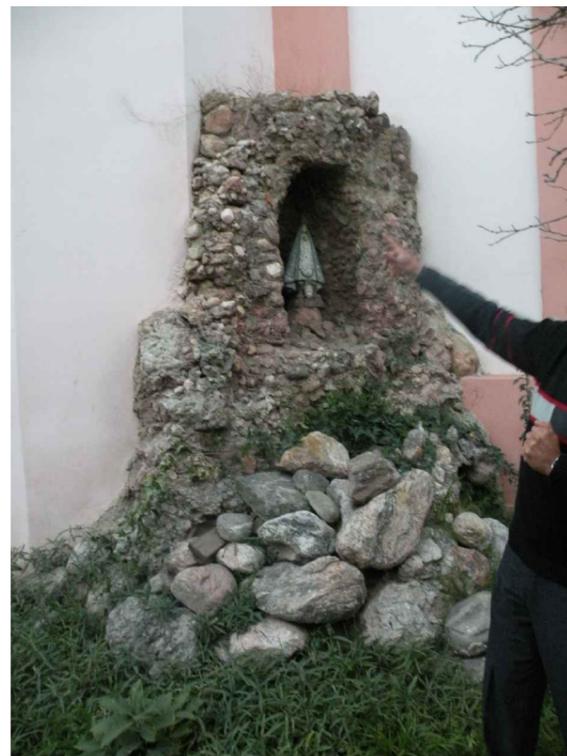
GRUTA VIRGEN A DEMOLER

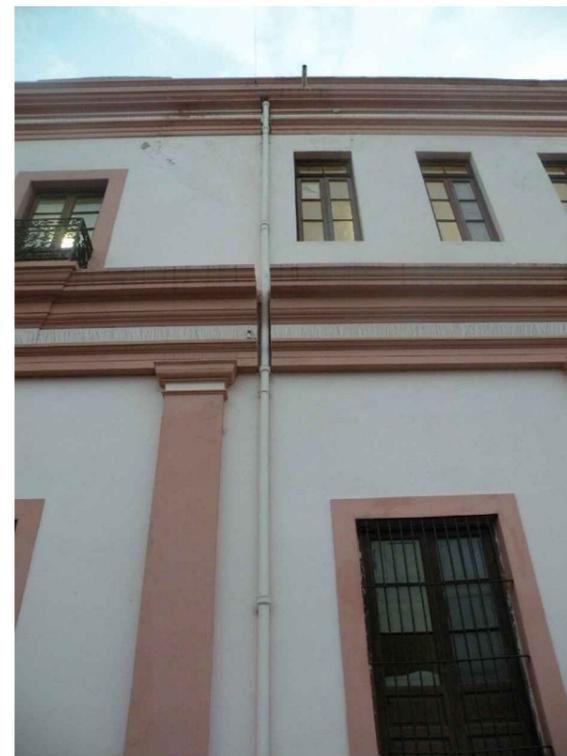
DEMOLICION DE CONDUCTOS PLUVIALES

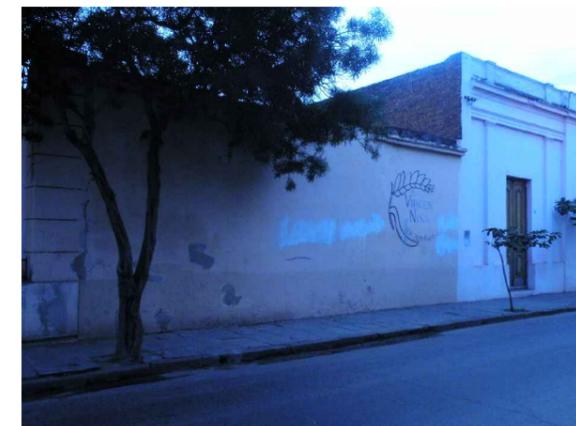
MURO A DEMOLER PARA INGRESO A CASA PARROQUIAL
