INTERVENCIONES EN
CLAUSTRO ESTE
PLANTA ALTA

DEPARTAMENTO OBRAS DE
PATRIMONIO Y CULTURA

Obra
**CONSERVACION,
CONSOLIDACION
ESTRUCTURAL,
RESTAURACION Y
PUESTA EN VALOR DEL
SEMINARIO DIOCESANO
NUESTRA SEÑORA DEL
VALLE Y SAN JUAN
BAUTISTA DE
CATAMARCA - 2º ETAPA .**

Nombre plano
**INTERVENCIONES
EN ZONA A7-C
CLAUSTRO ESTE
PLANTA ALTA**

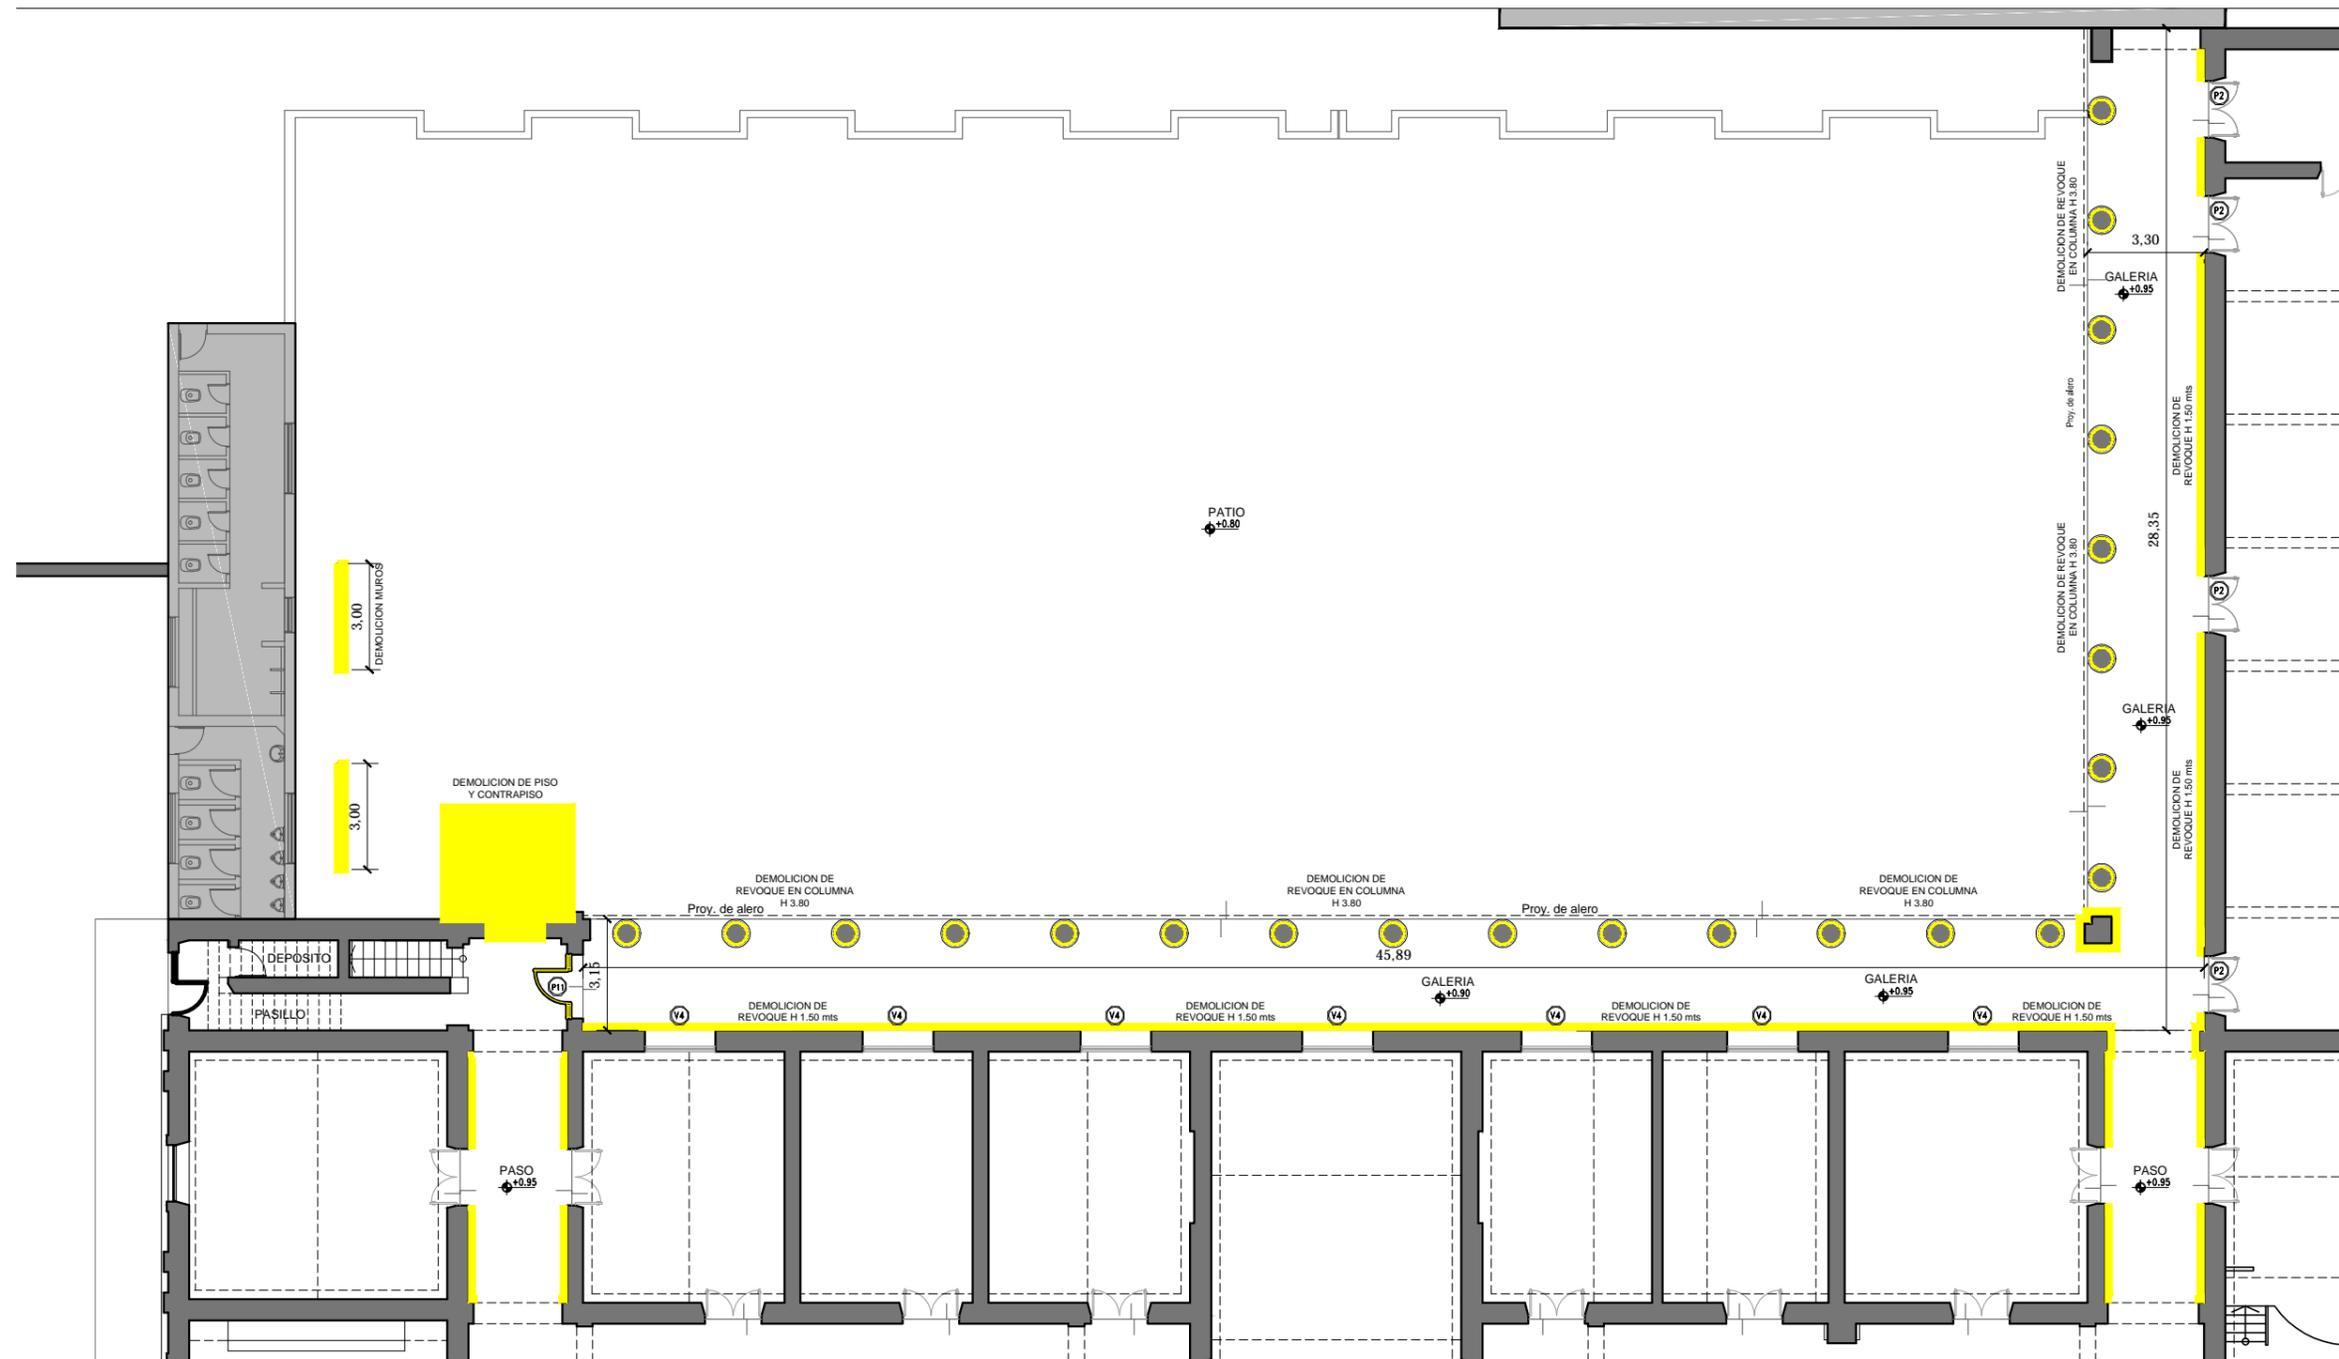
Nº de plano
65

SITUACION ACTUAL DEMOLICION Y DESMONTE PATIO NORTE PLANTA BAJA

Nombre plano
INTERVENCIONES EN ZONA A7-N PATIO NORTE DEMOLICION PLANTA BAJA

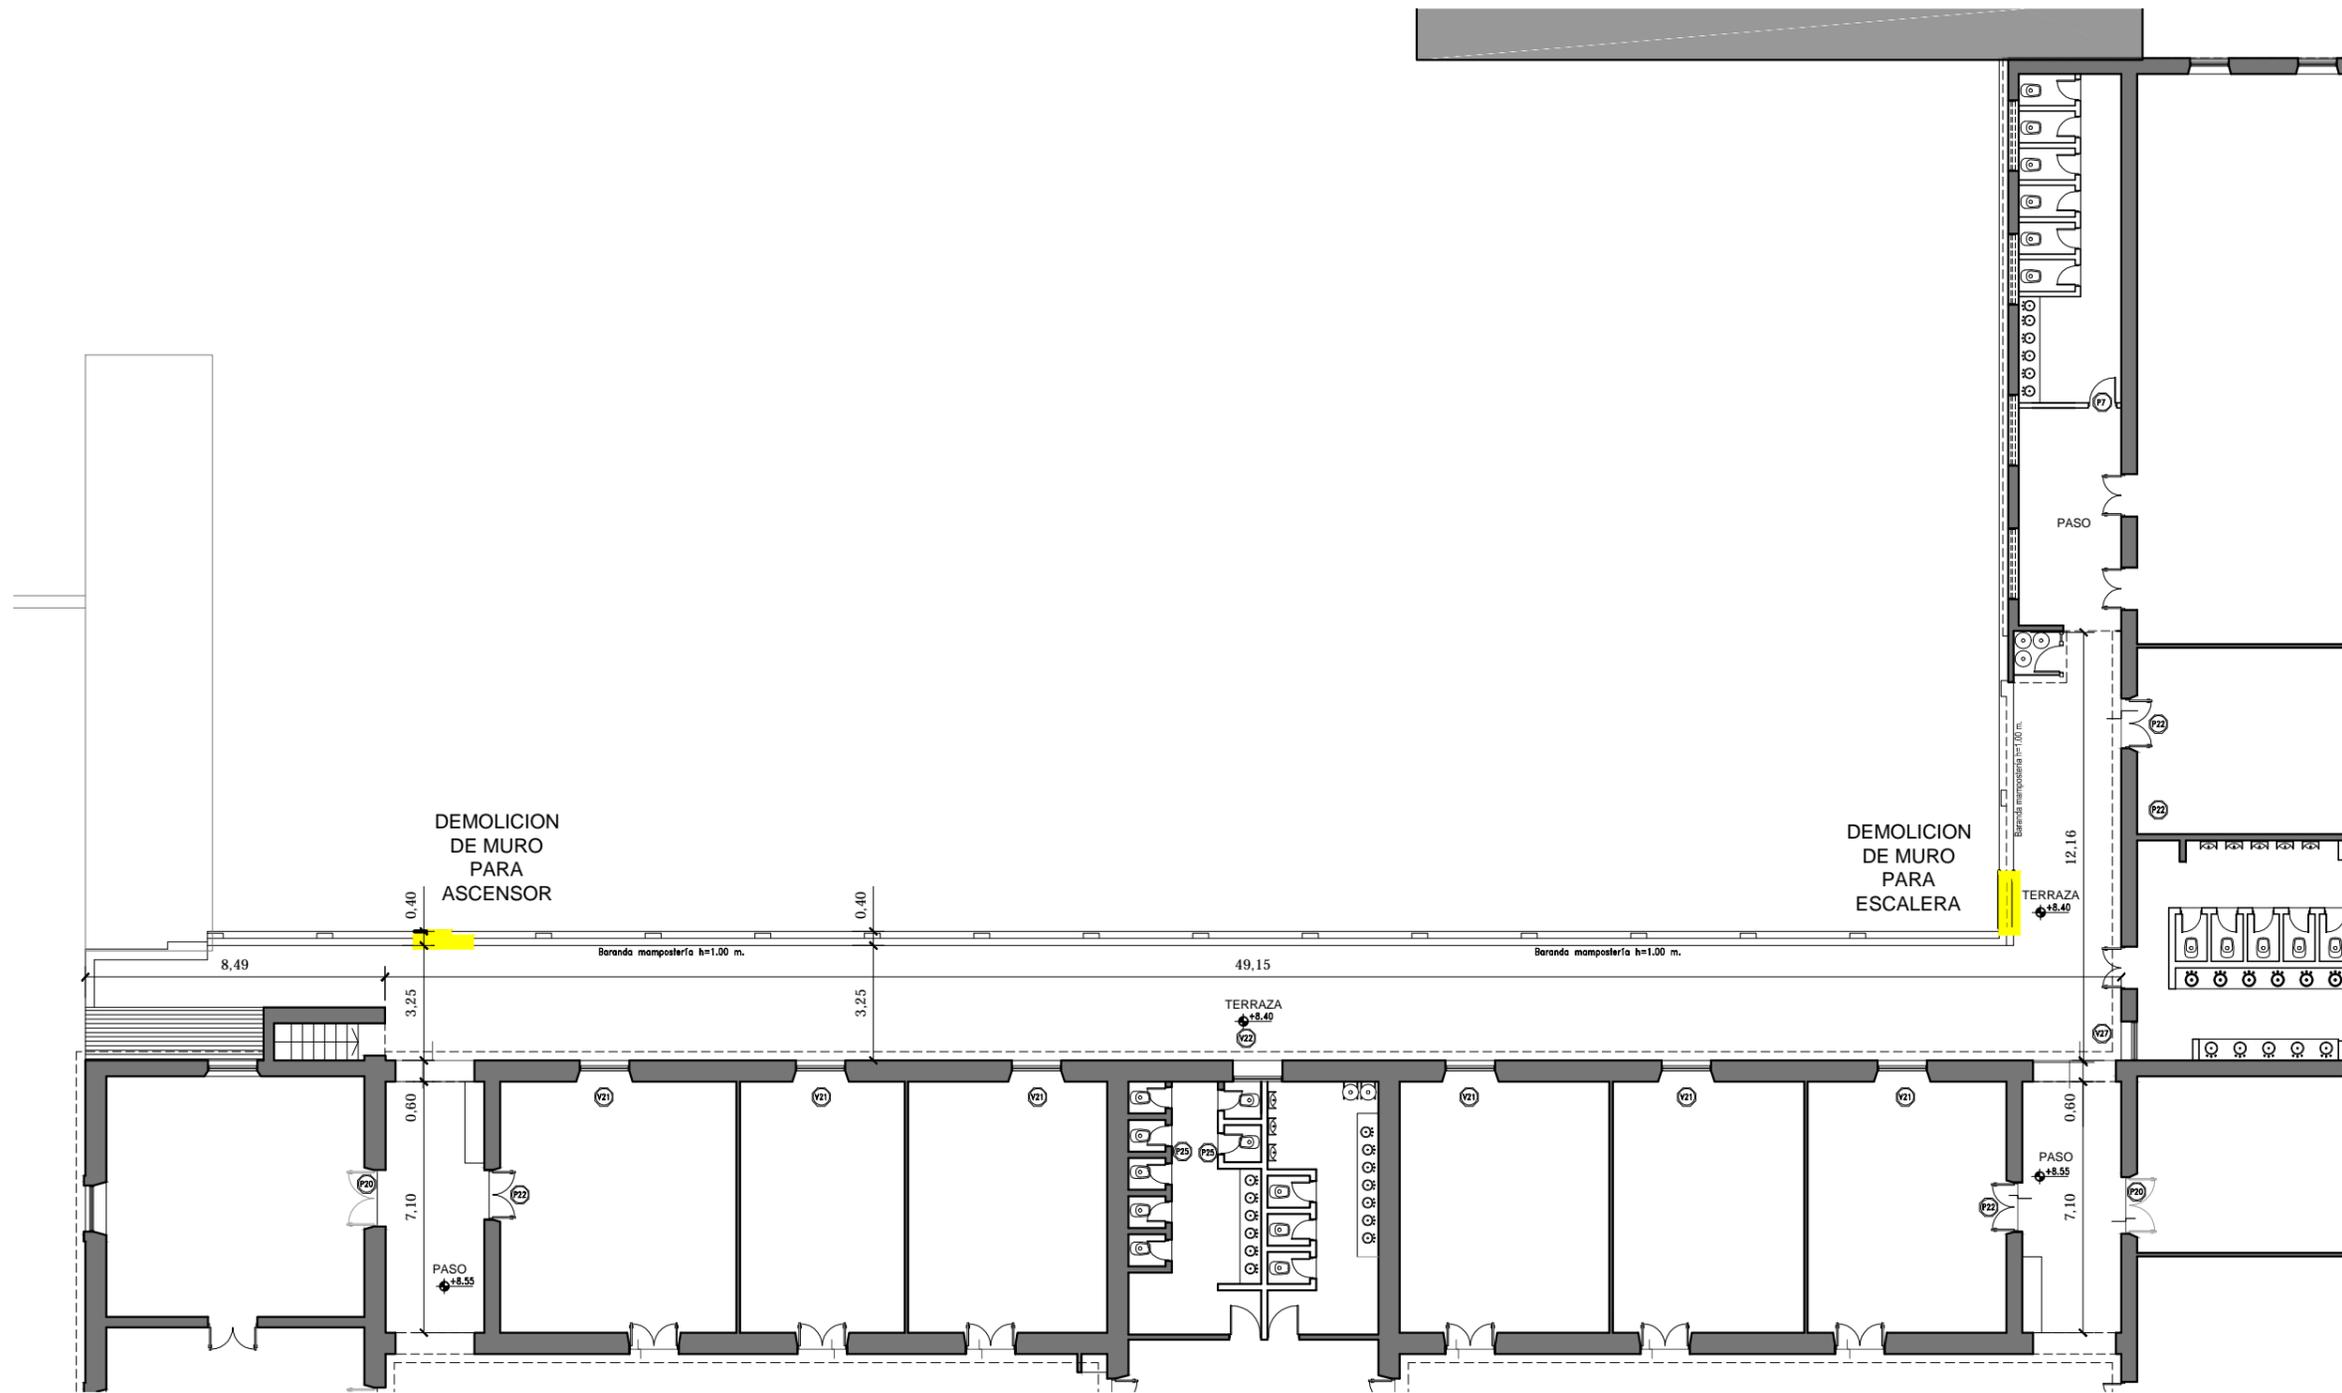
**SITUACION ACTUAL
DEMOLICION Y DESMONTE
PATIO NORTE
PLANTA ALTA**

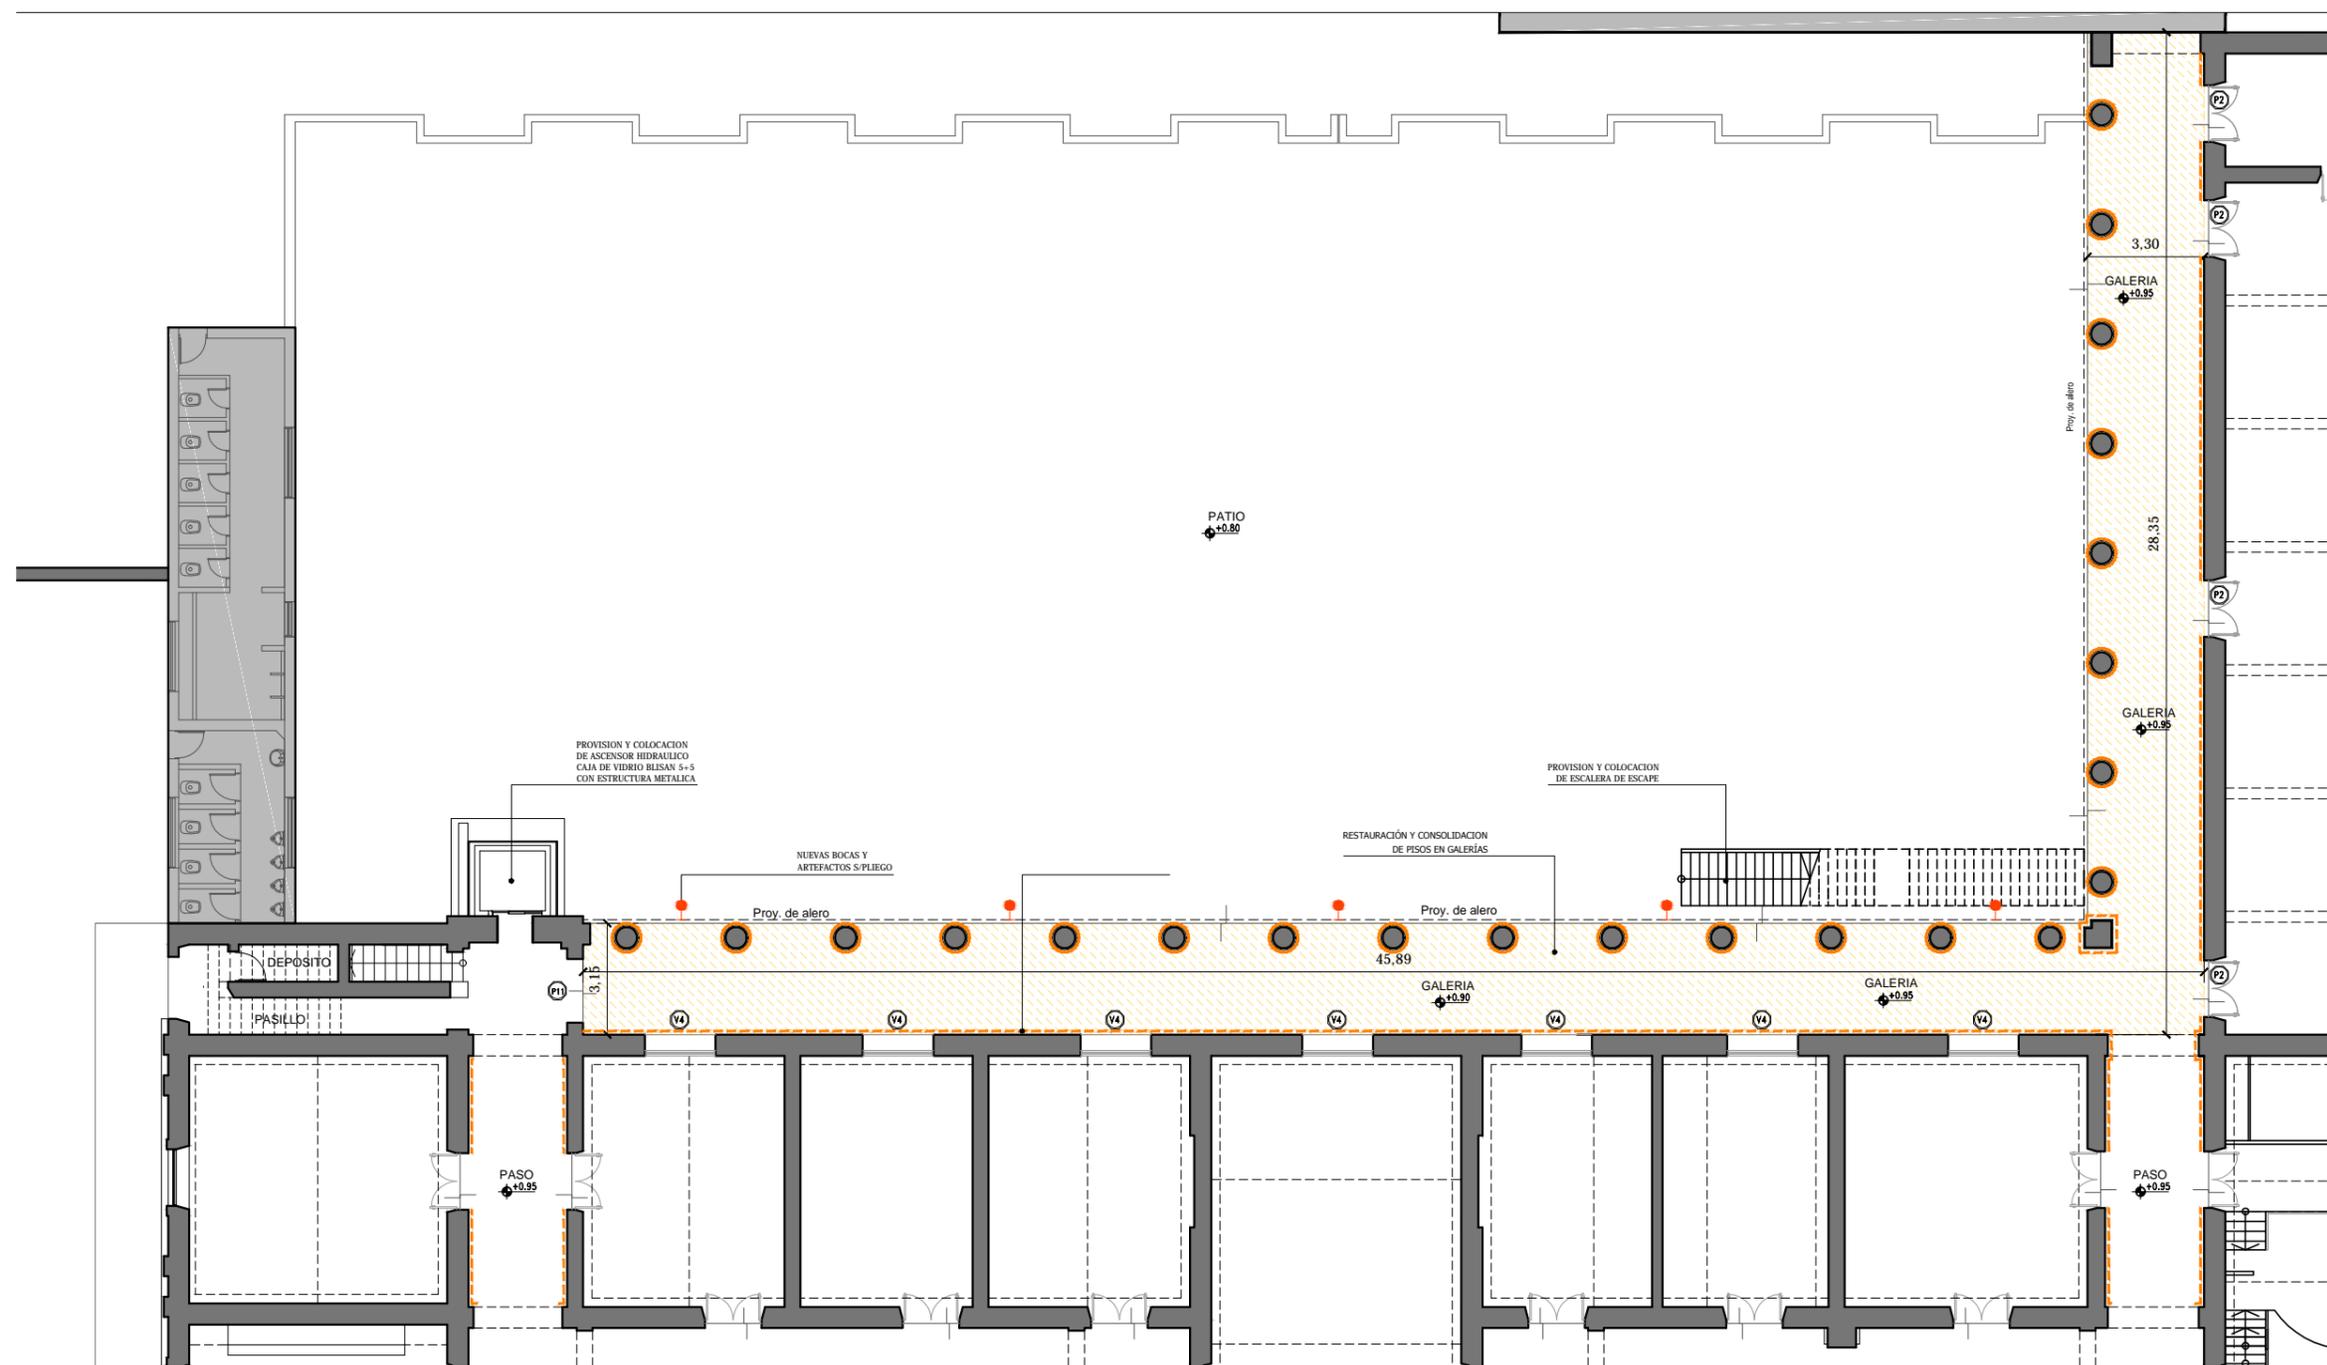
67

INTERVENCIONES EN PATIO NORTE PLANTA BAJA

INTERVENCIONES EN ZONA A7-N PATIO NORTE PLANTA BAJA

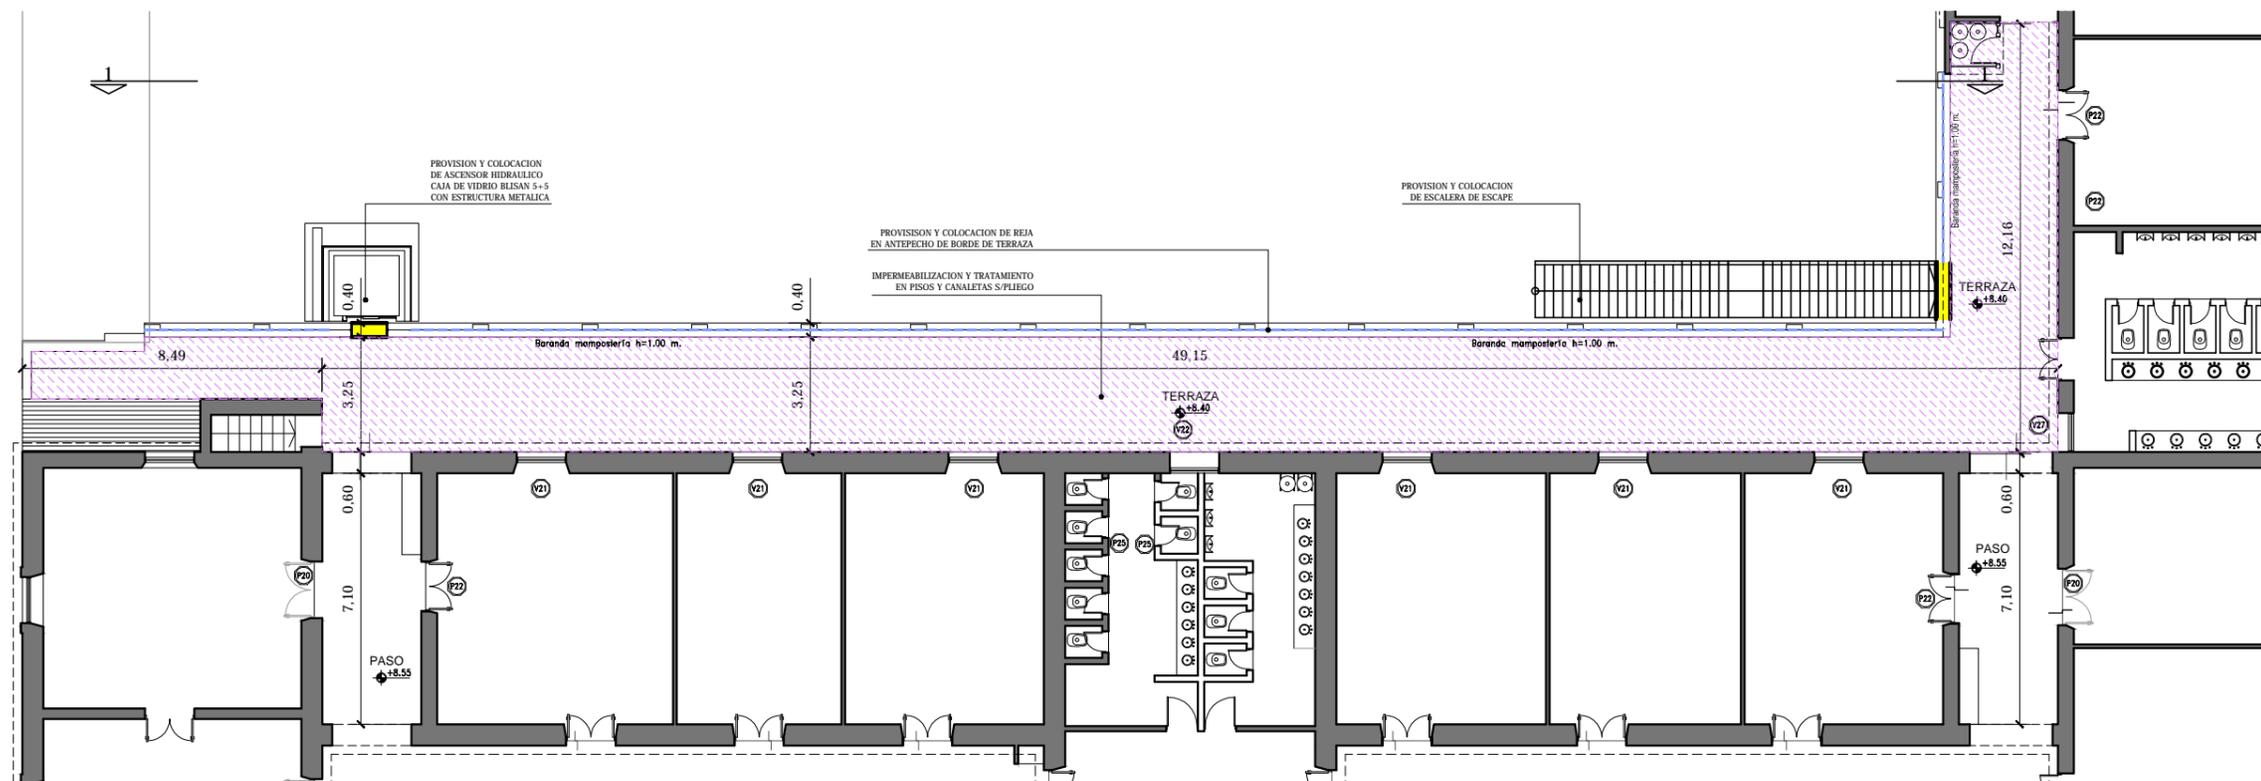
INTERVENCIONES EN PATIO NORTE PLANTA ALTA

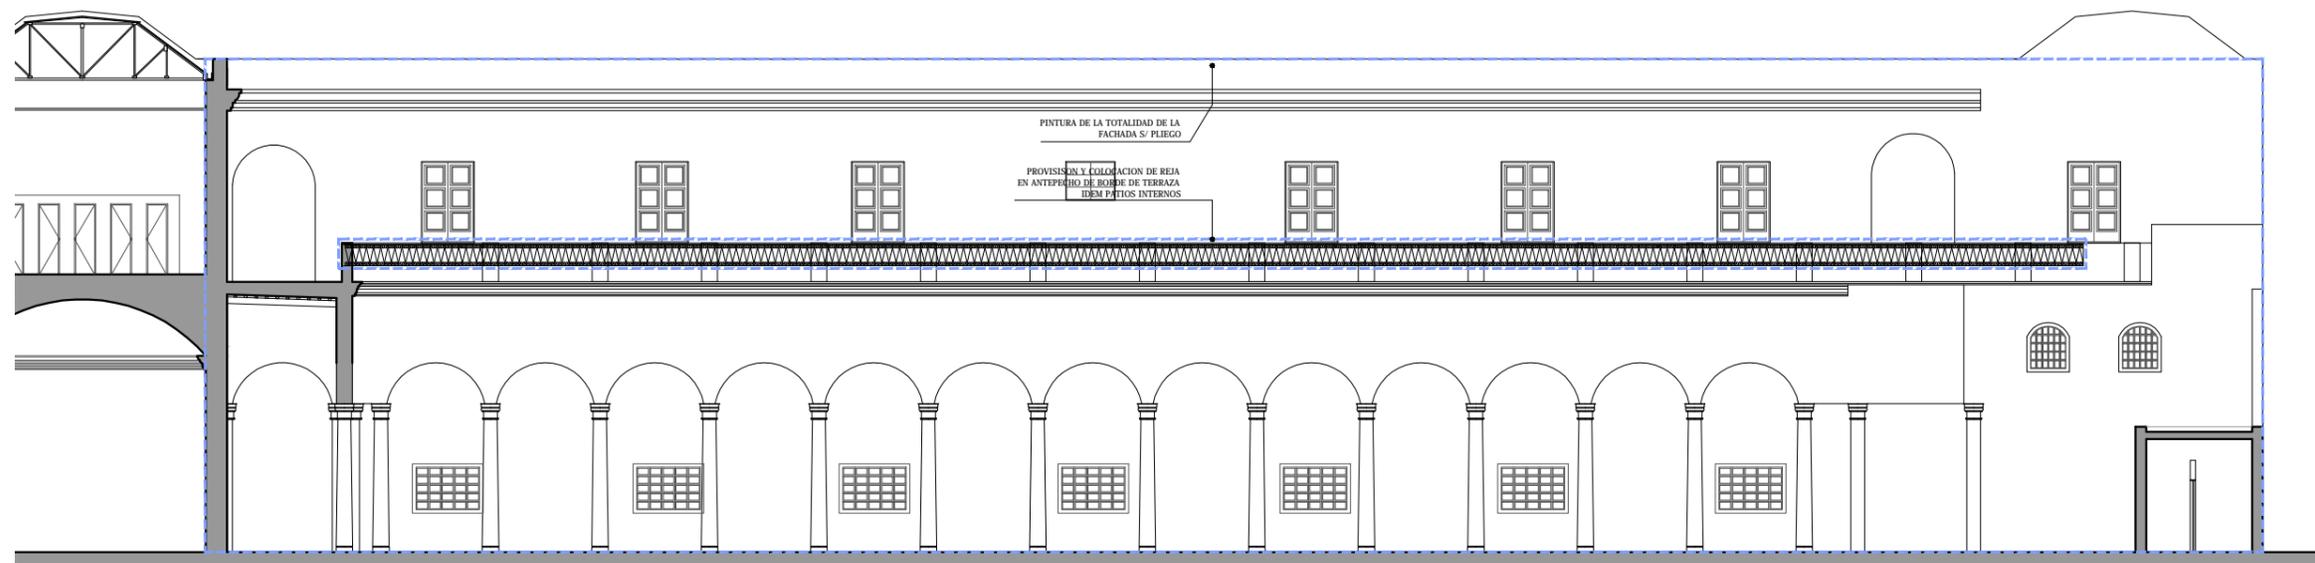
SITUACION ACTUAL DEMOLICION Y DESMONTE PATIO NORTE CORTE 1-1

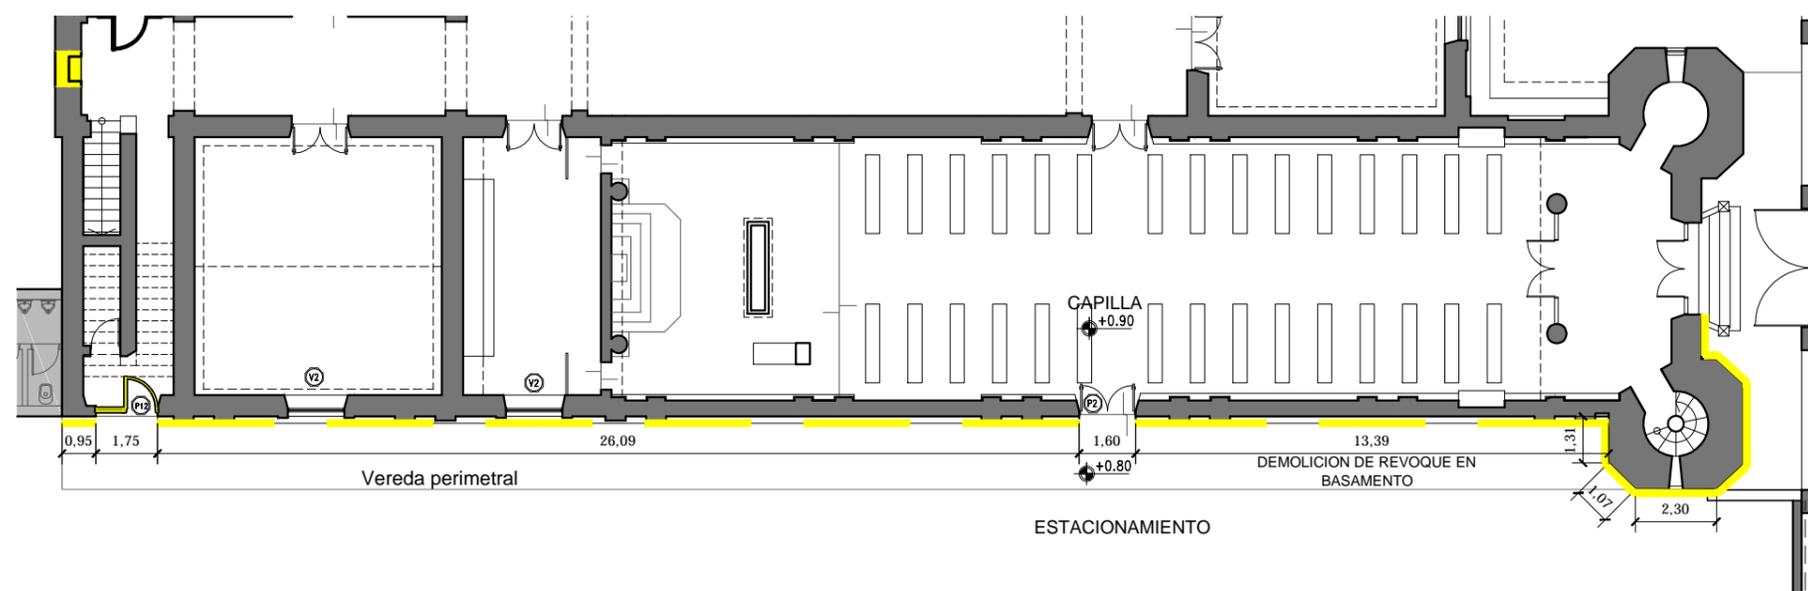
**SITUACION ACTUAL
DEMOLICION Y DESMONTE
PATIO OESTE
PLANTA BAJA**

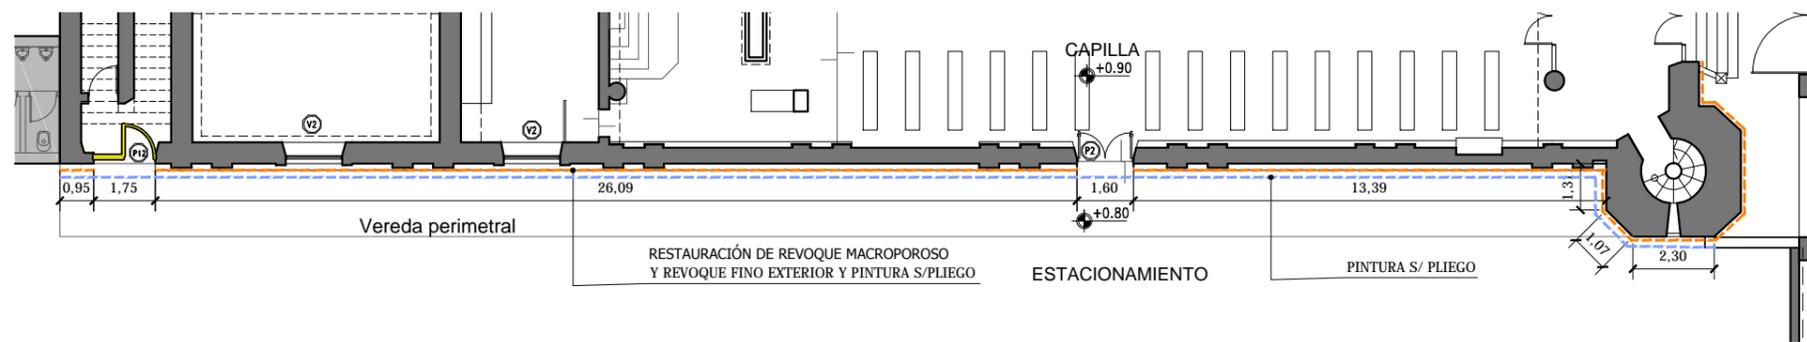
**INTERVENCIONES EN
PATIO OESTE
PLANTA BAJA**

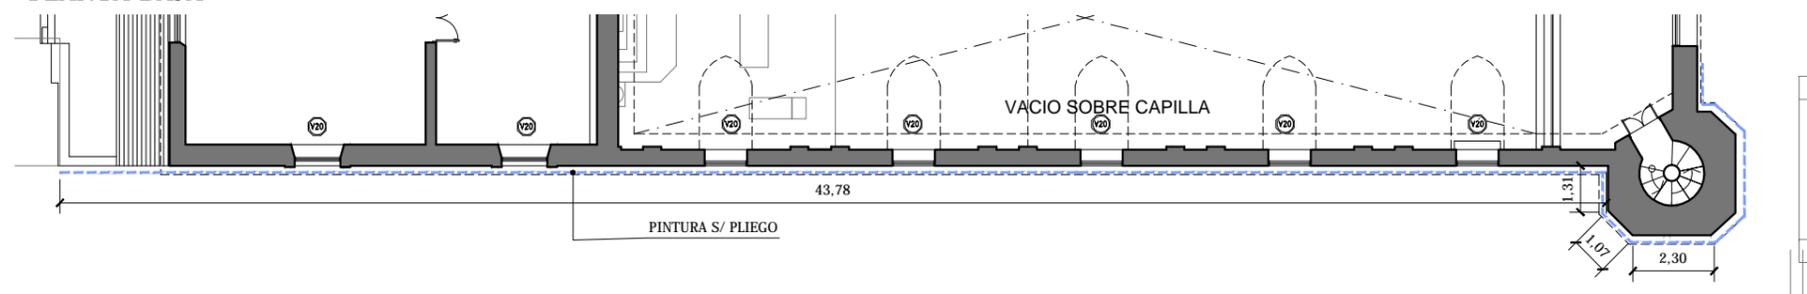
**INTERVENCIONES EN
PATIO OESTE
PLANTA ALTA**

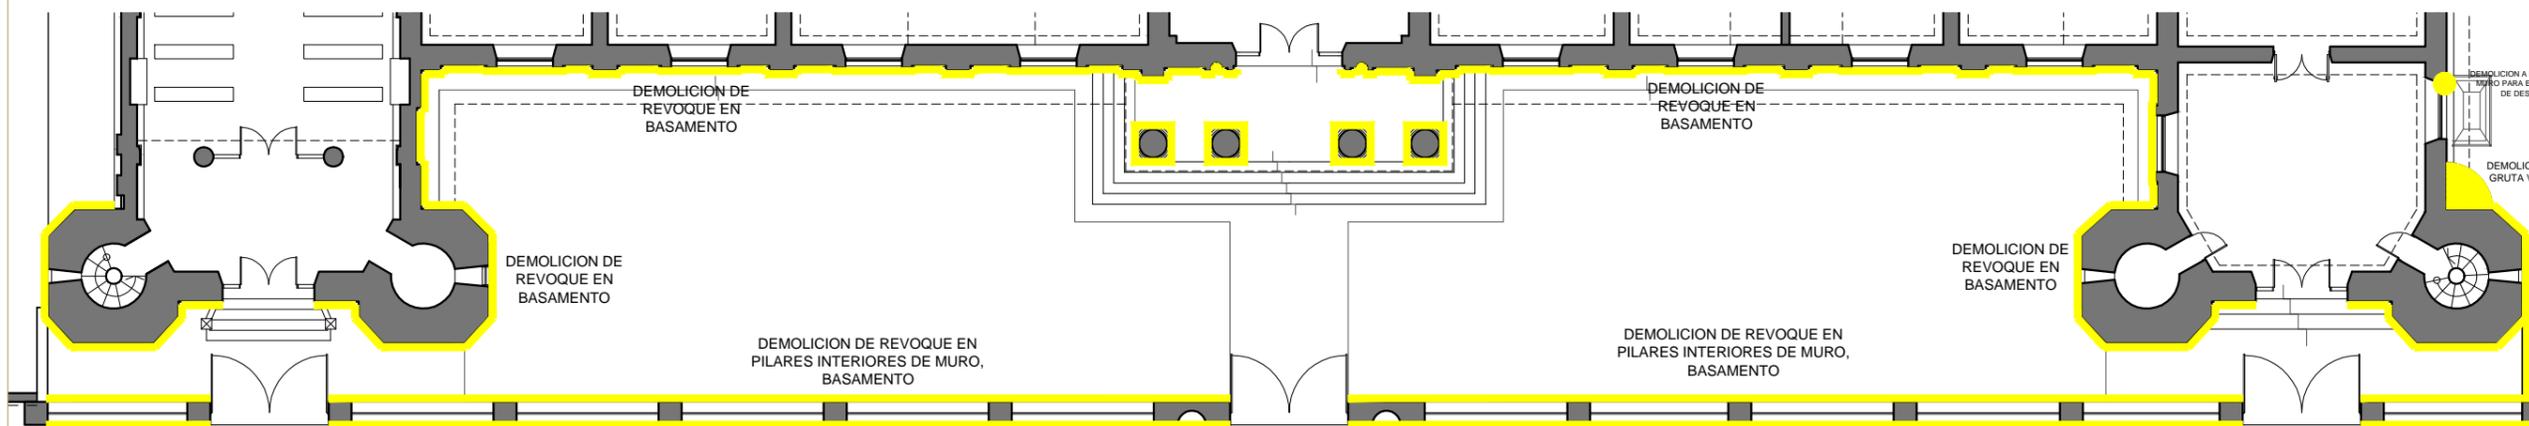
**SITUACION ACTUAL
DEMOLICION Y DESMONTE
PATIO SUR
PLANTA BAJA**

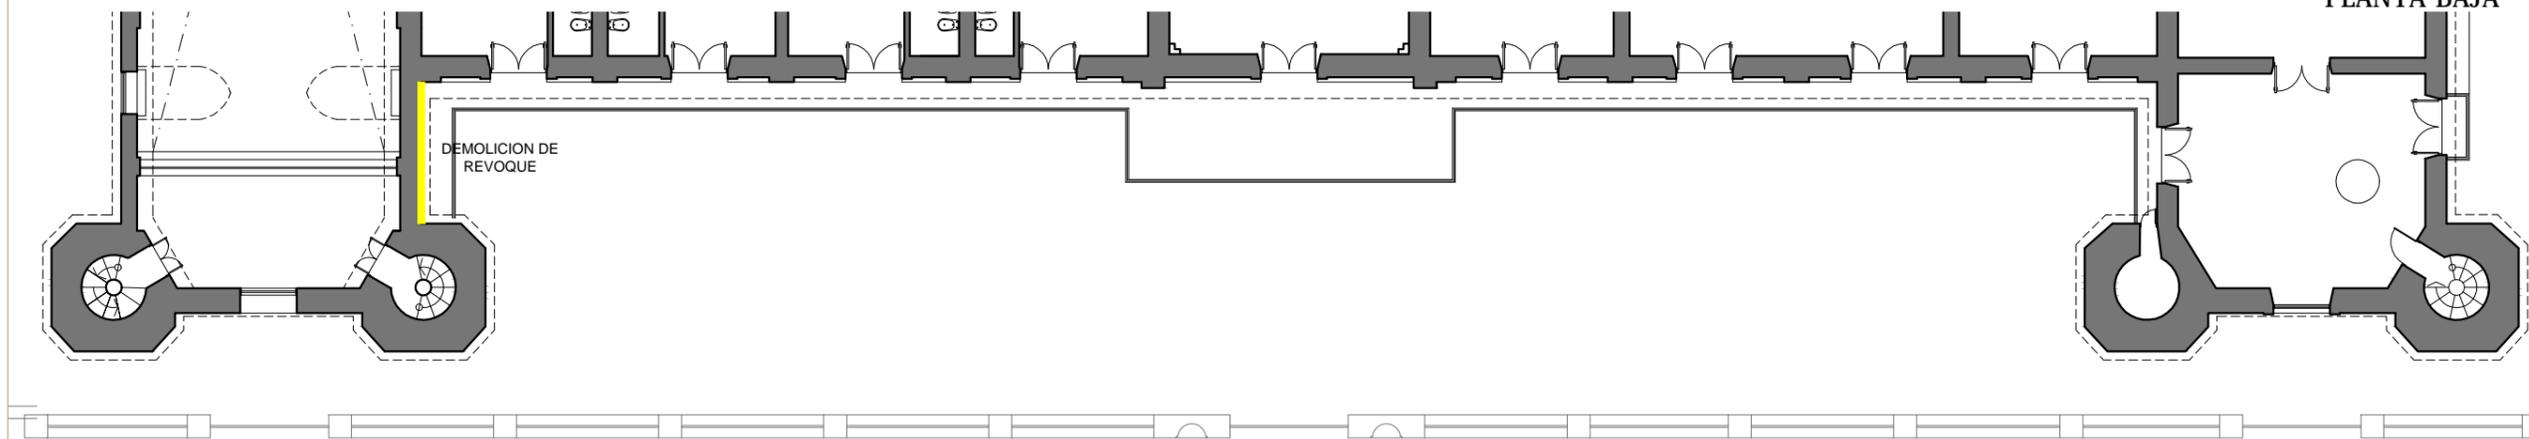
**SITUACION ACTUAL
DEMOLICION Y DESMONTE
PATIO SUR
PLANTA ALTA**

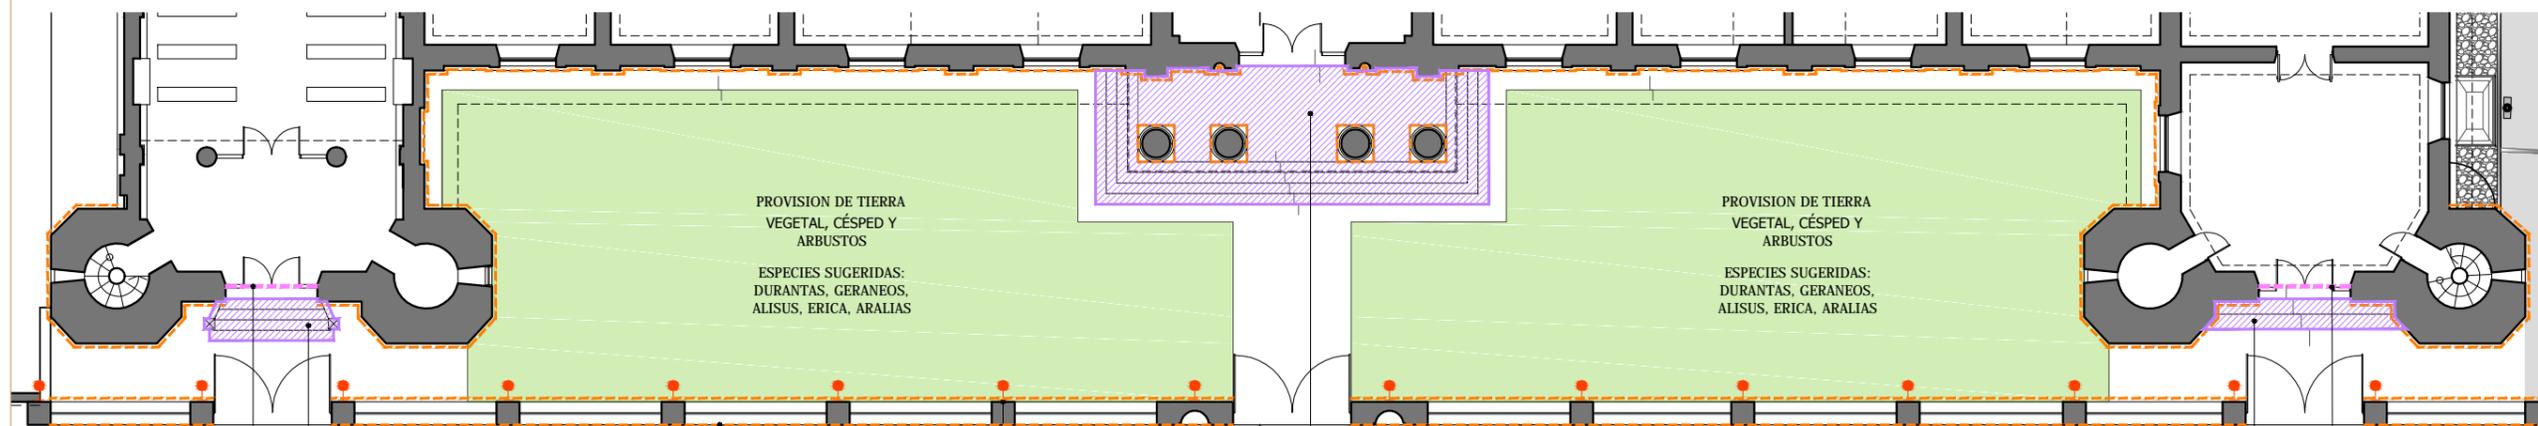
RESTAURACION Y AJUSTE DE CARPINTERIA S/PLIEGO

RESTAURACION Y REPOSICION DE ESCALONES DE MARMOL S/PLIEGO

RESTAURACION DE REVOQUE MACROPOROSO Y REVOQUE FINO EXTERIOR Y PINTURA S/PLIEGO

NUEVO TENDIDO Y ARTEFACTOS PARA ILUMINACION DE FACHADAS S/PLIEGO

RESTAURACION DE PISO Y ESCALONES S/PLIEGO

INTERVENCIONES EN ZONA A07 PATIO SUR PLANTA BAJA

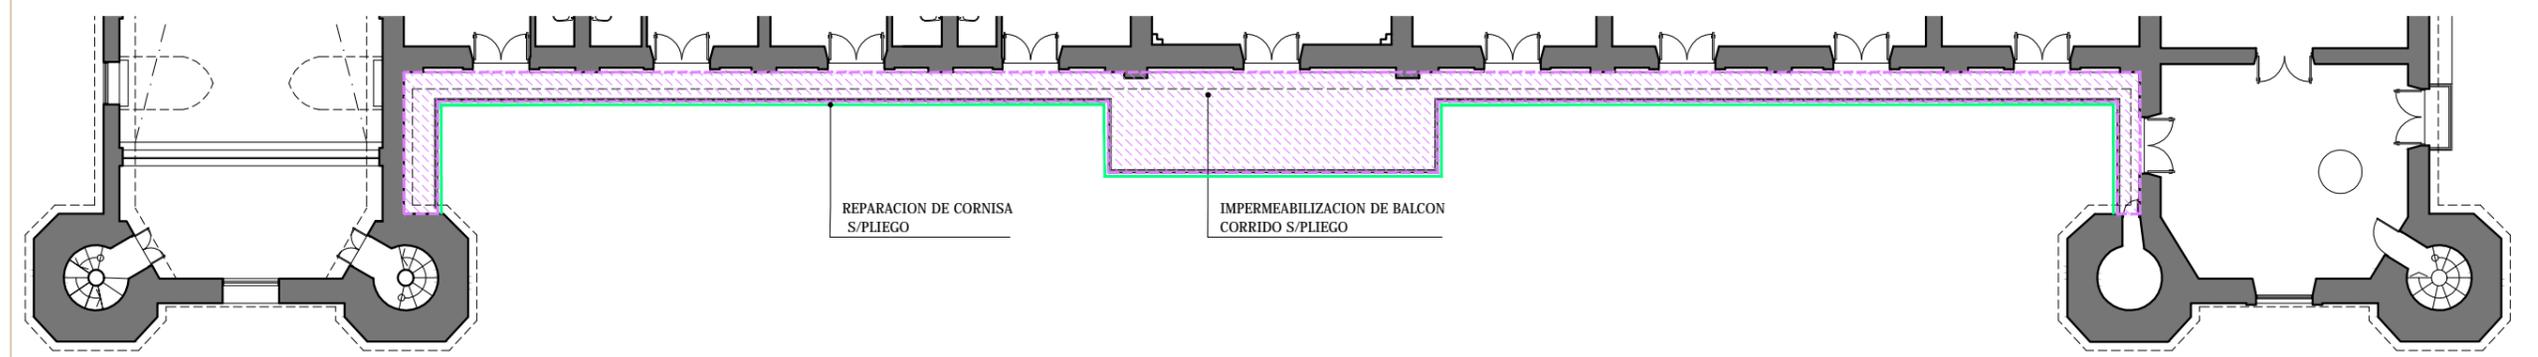
INTERVENCIONES EN ZONA A07 PATIO SUR PLANTA ALTA

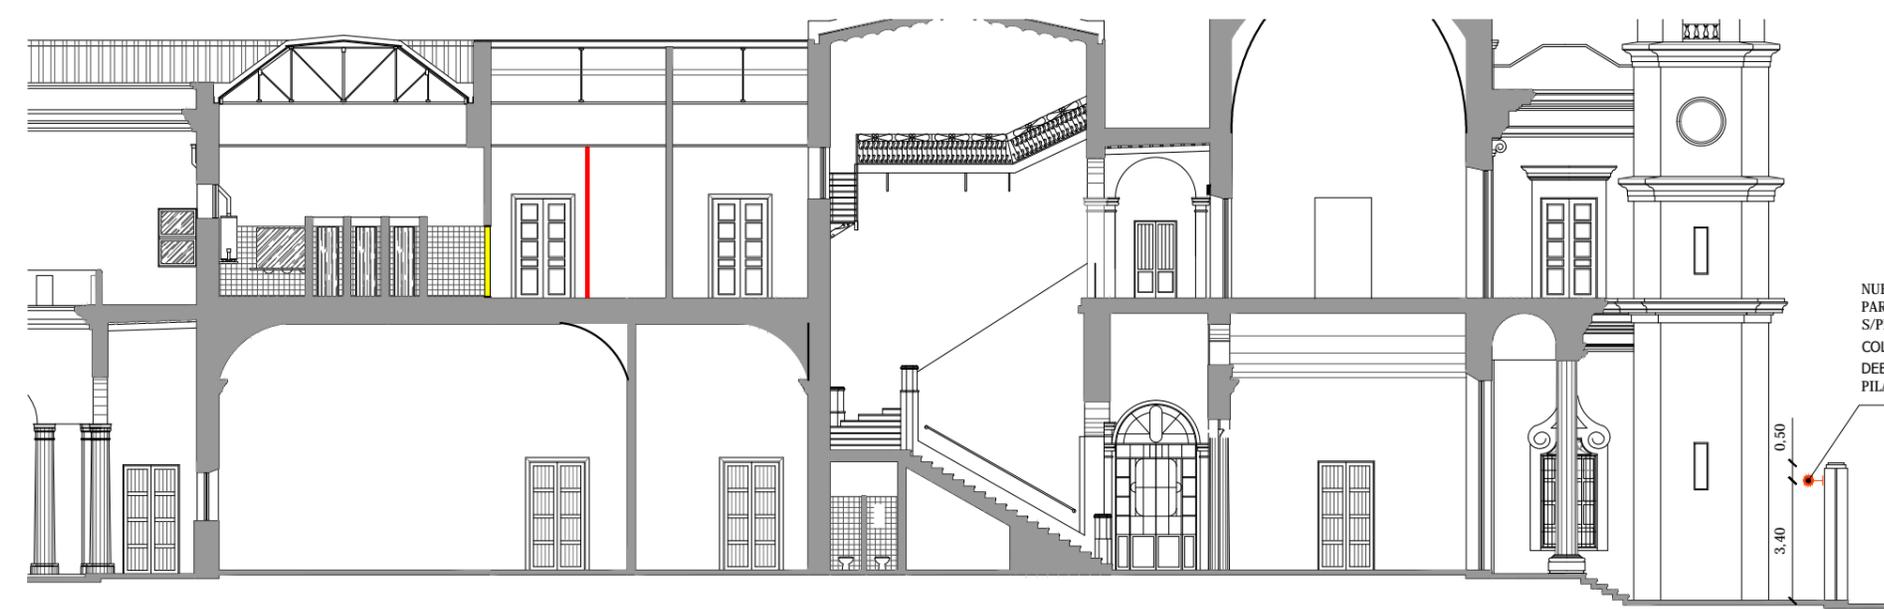
NUEVO TENDIDO Y ARTEFACTOS PARA ILUMINACION DE FACHADAS S/PLIEGO. LA ALTURA DE COLOCACION DEBERÁ ESTAR POR DEBAJO DEL LÍMITE SUPERIOR DEL PILAR
