Obra  
**CONSERVACION,  
CONSOLIDACION  
ESTRUCTURAL,  
RESTAURACION Y  
PUESTA EN VALOR DEL  
SEMINARIO DIOCESANO  
NUESTRA SEÑORA DEL  
VALLE Y SAN JUAN  
BAUTISTA DE  
CATAMARCA - 2º ETAPA .**

Ubicación  
**CALLE SAN MARTIN Nº 954  
DEPTO. CAPITAL  
CATAMARCA**

**INTERVENCIONES  
EN ZONA A7-C  
CLAUSTRO ESTE  
PLANTA ALTA**

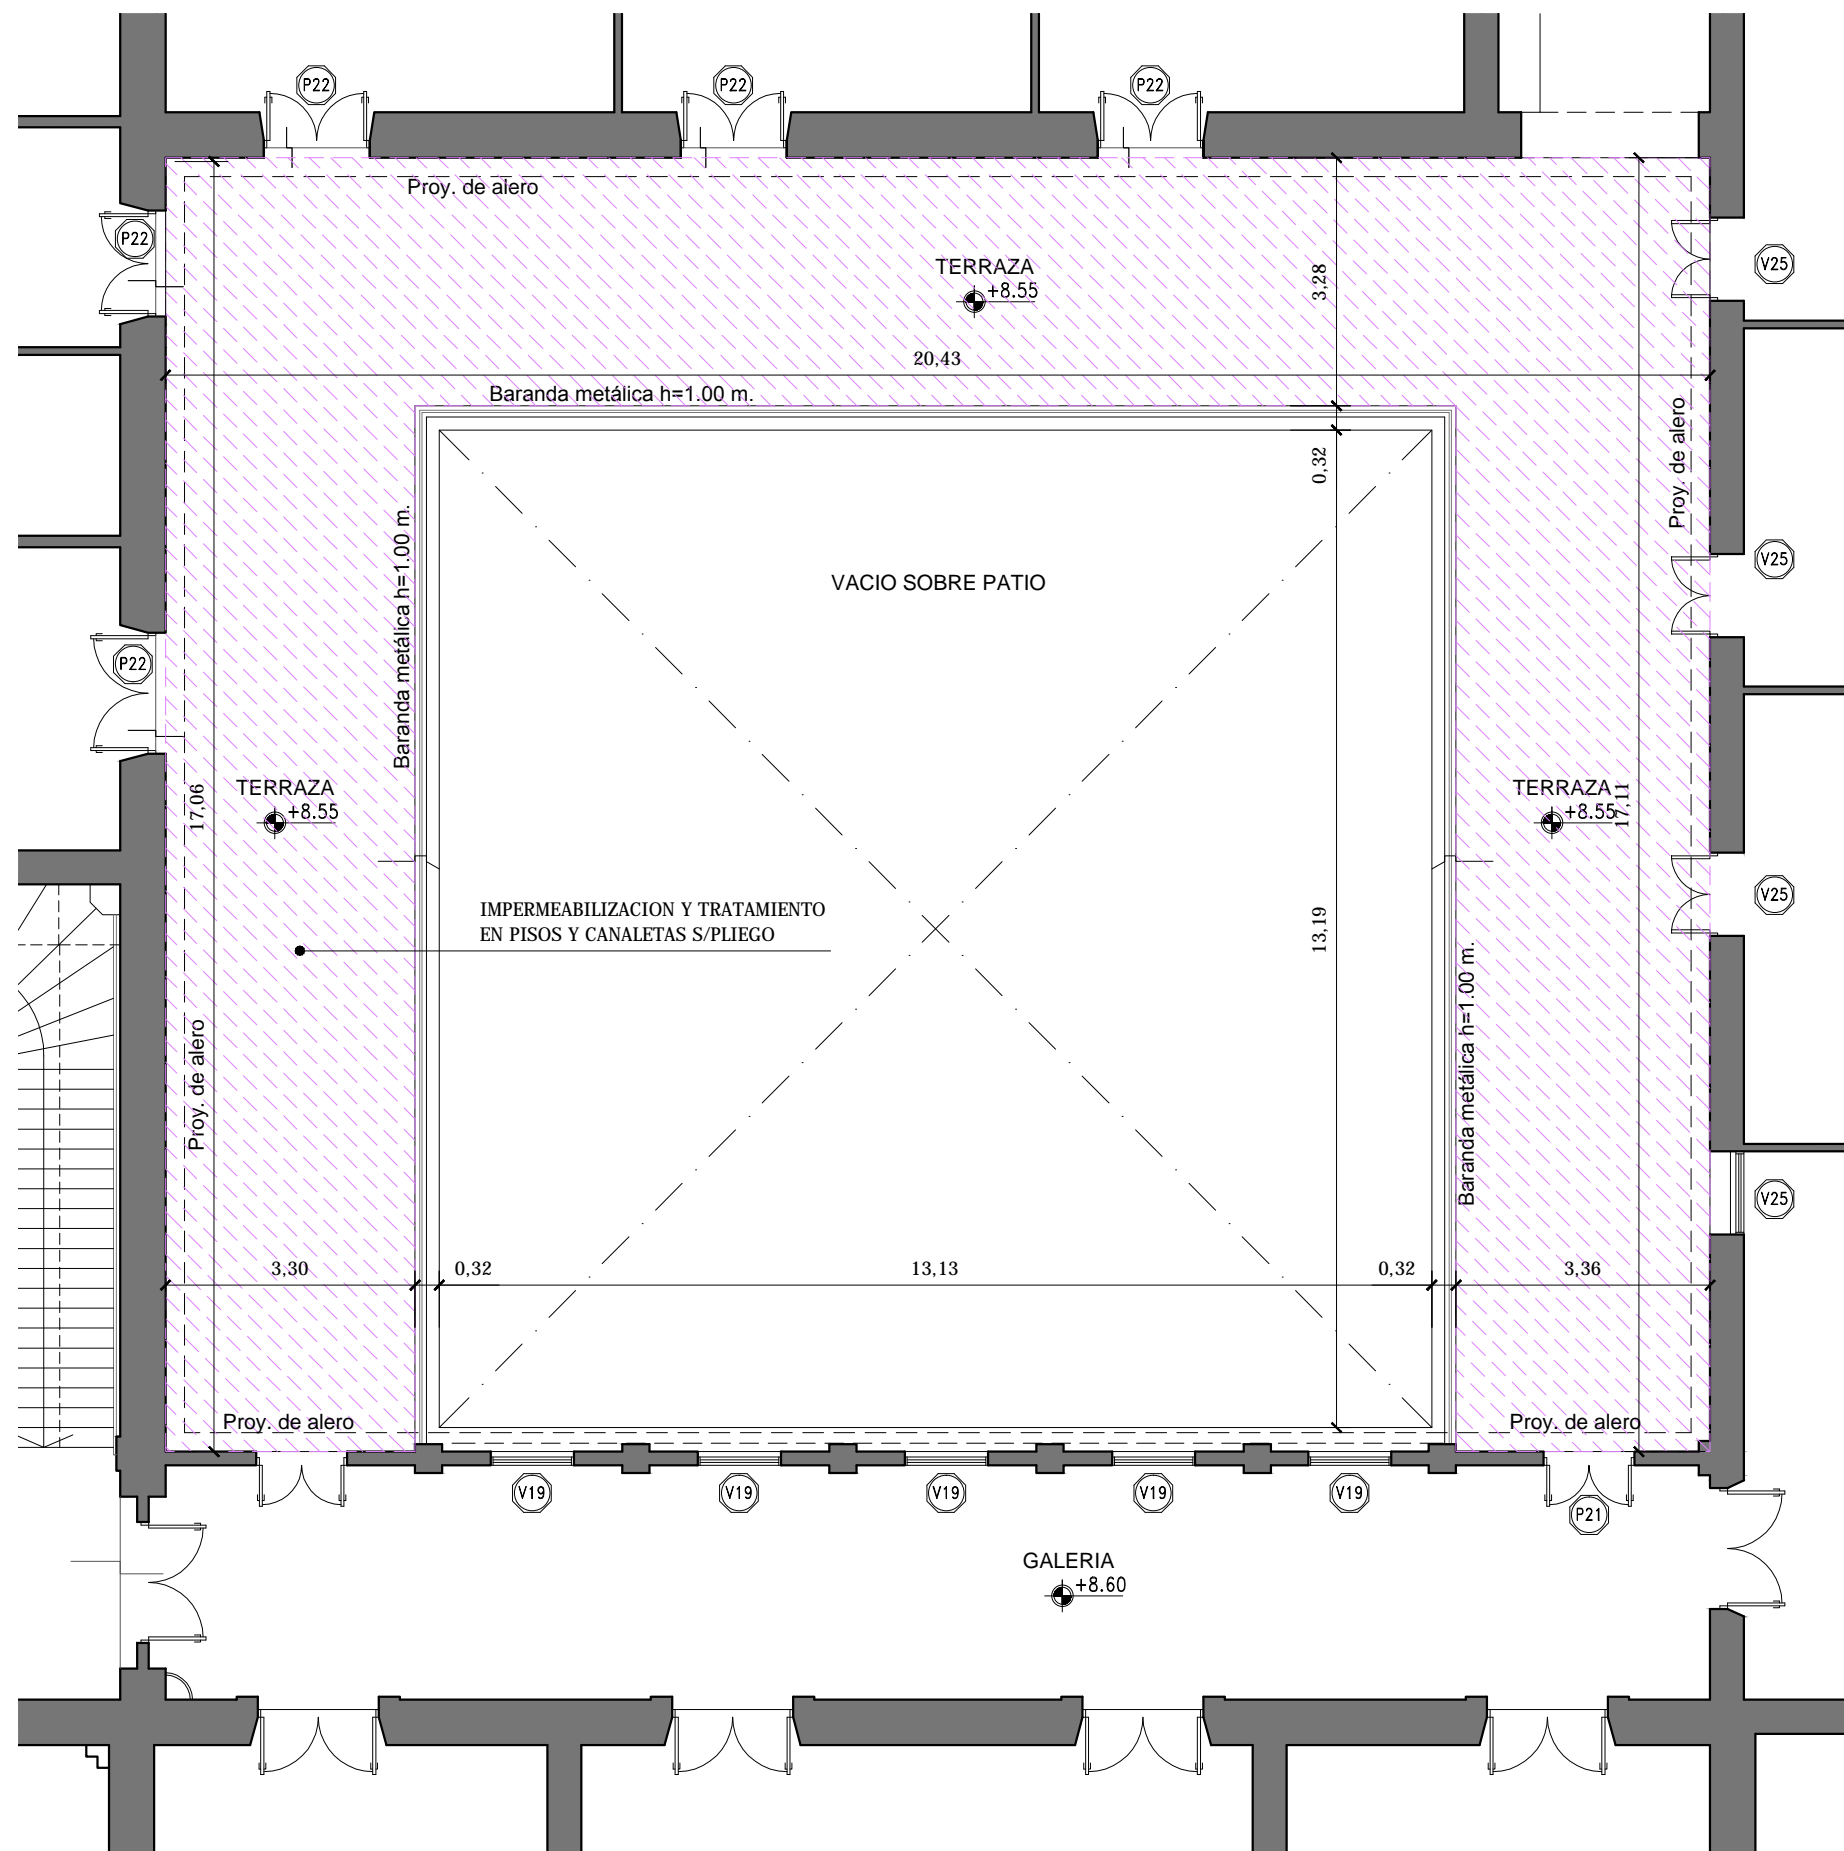
**64**

INTERVENCIONES EN  
CLAUSTRO ESTE  
PLANTA ALTA

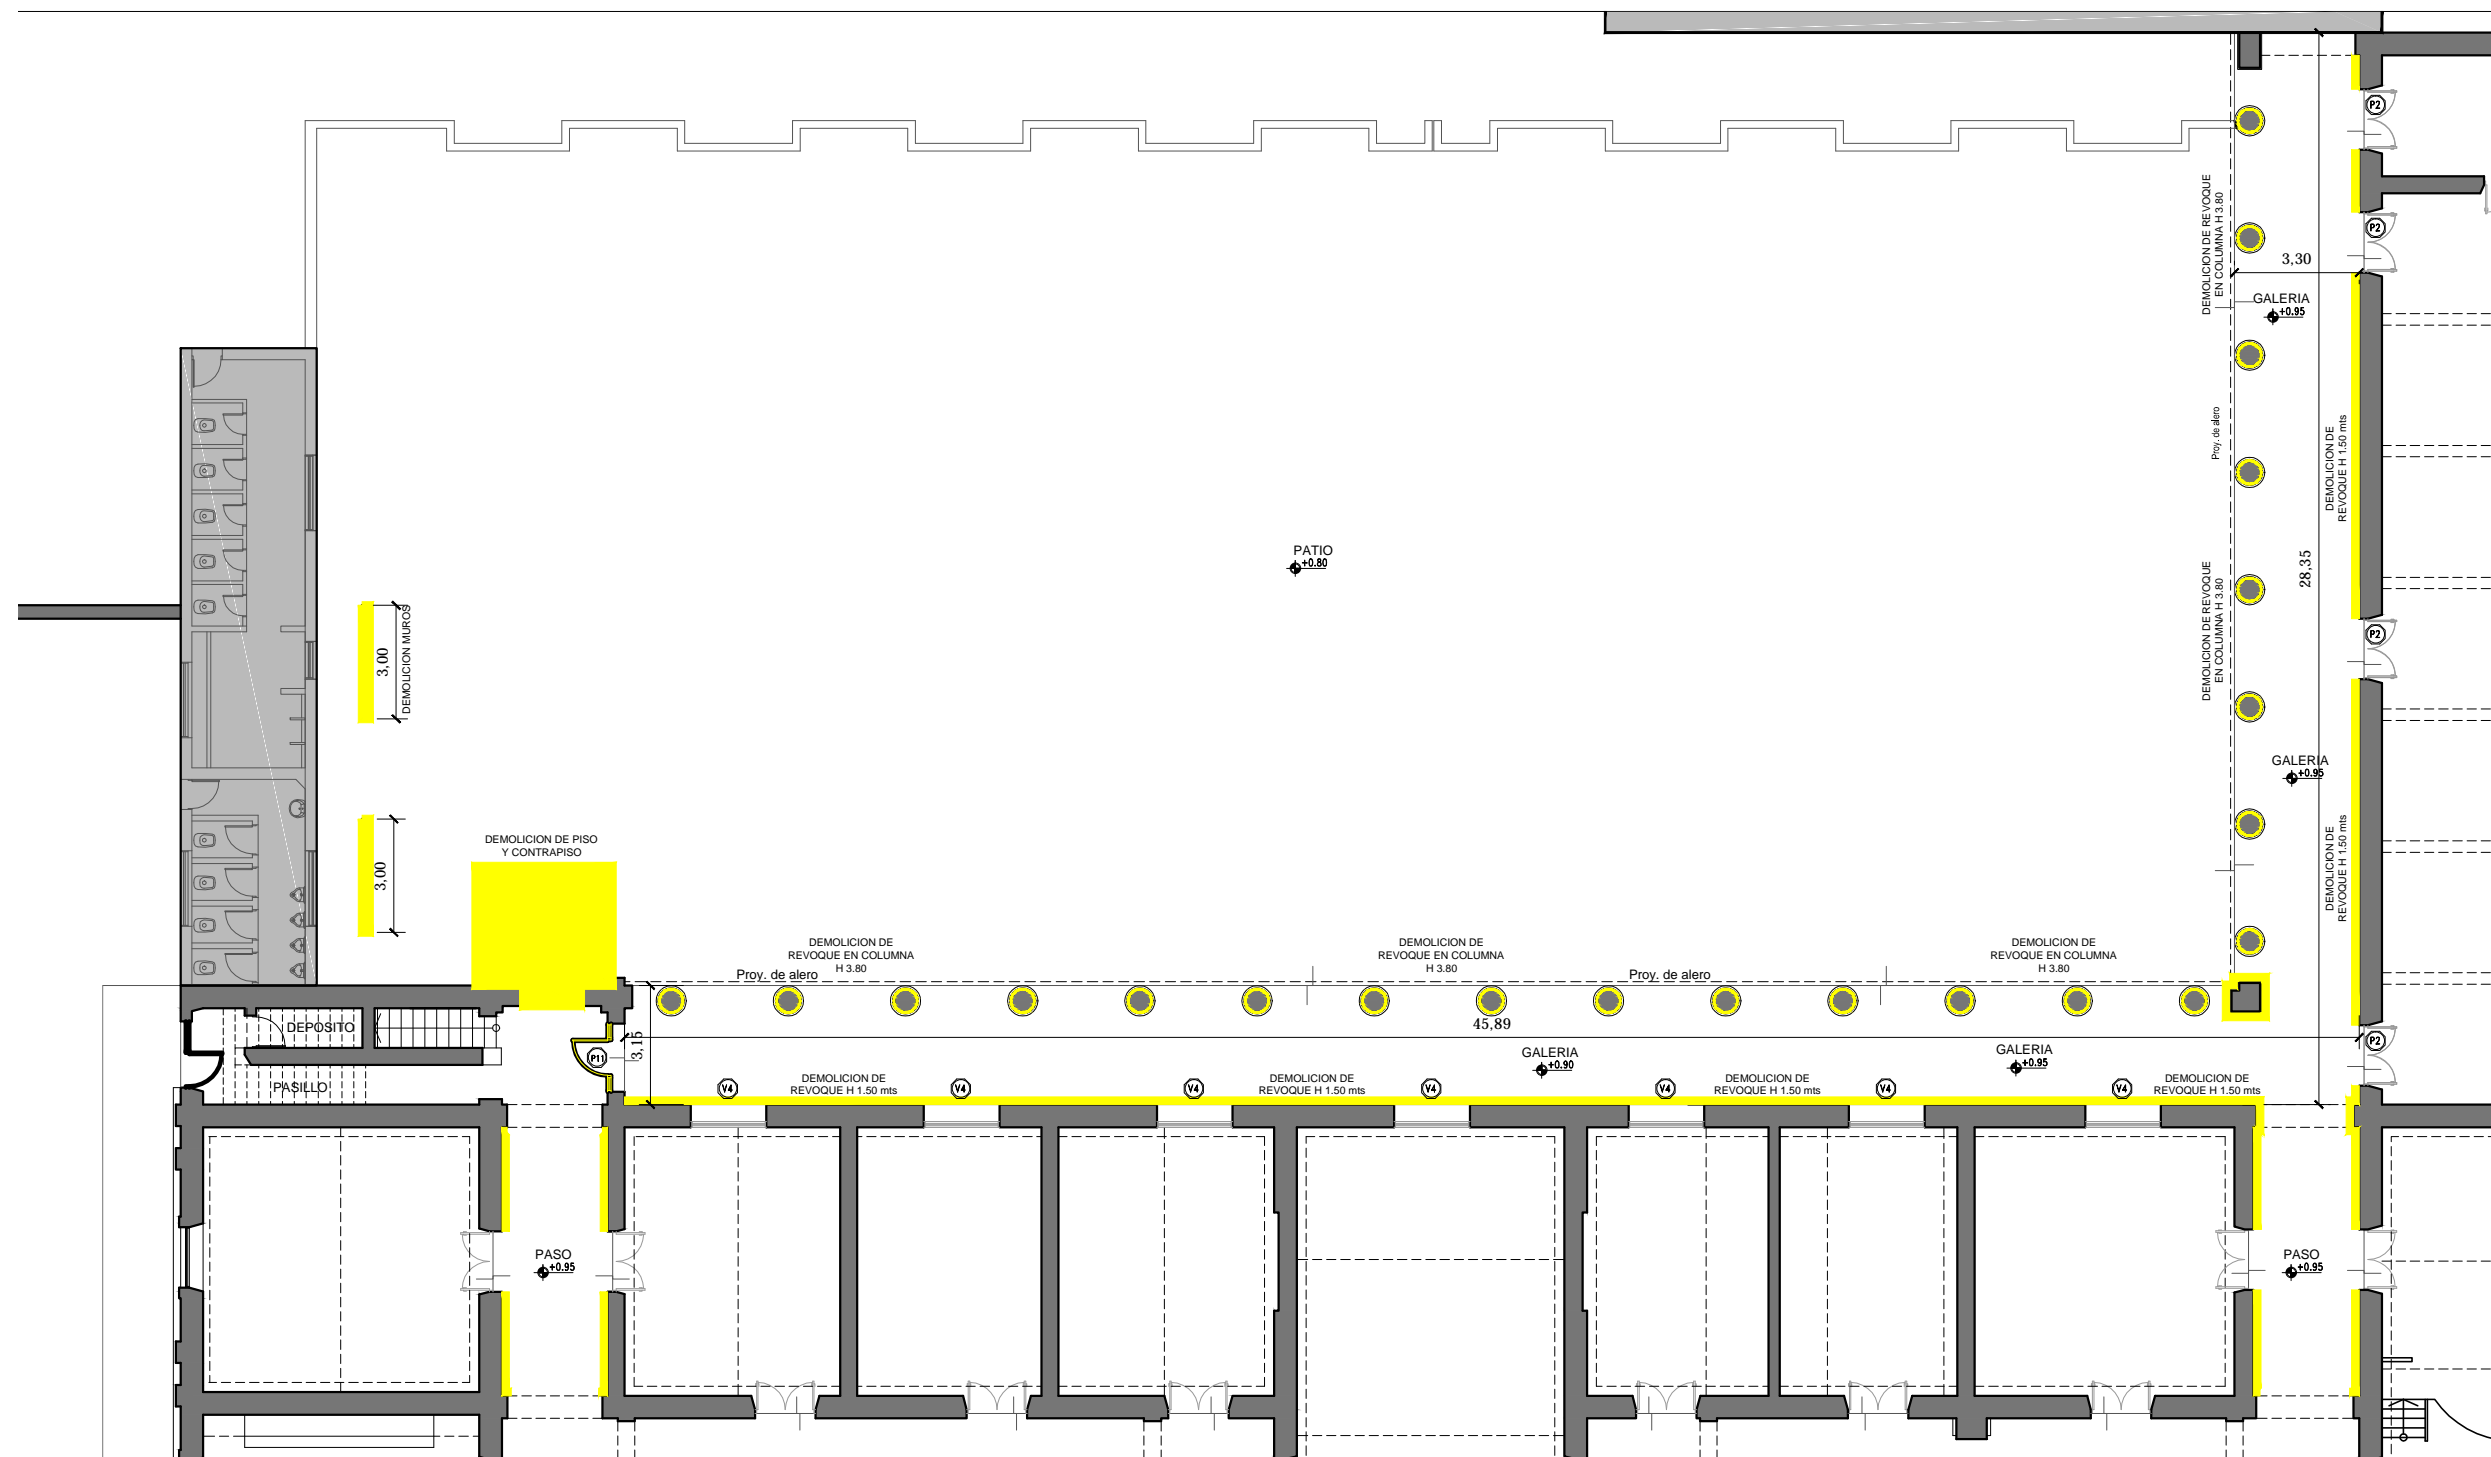
Nº de plano  
**65**

SITUACION ACTUAL  
 DEMOLICION  
 Y DESMONTE  
 PATIO NORTE  
 PLANTA BAJA

Nombre plano  
**INTERVENCIONES EN ZONA A7-N PATIO NORTE DEMOLICION PLANTA BAJA**

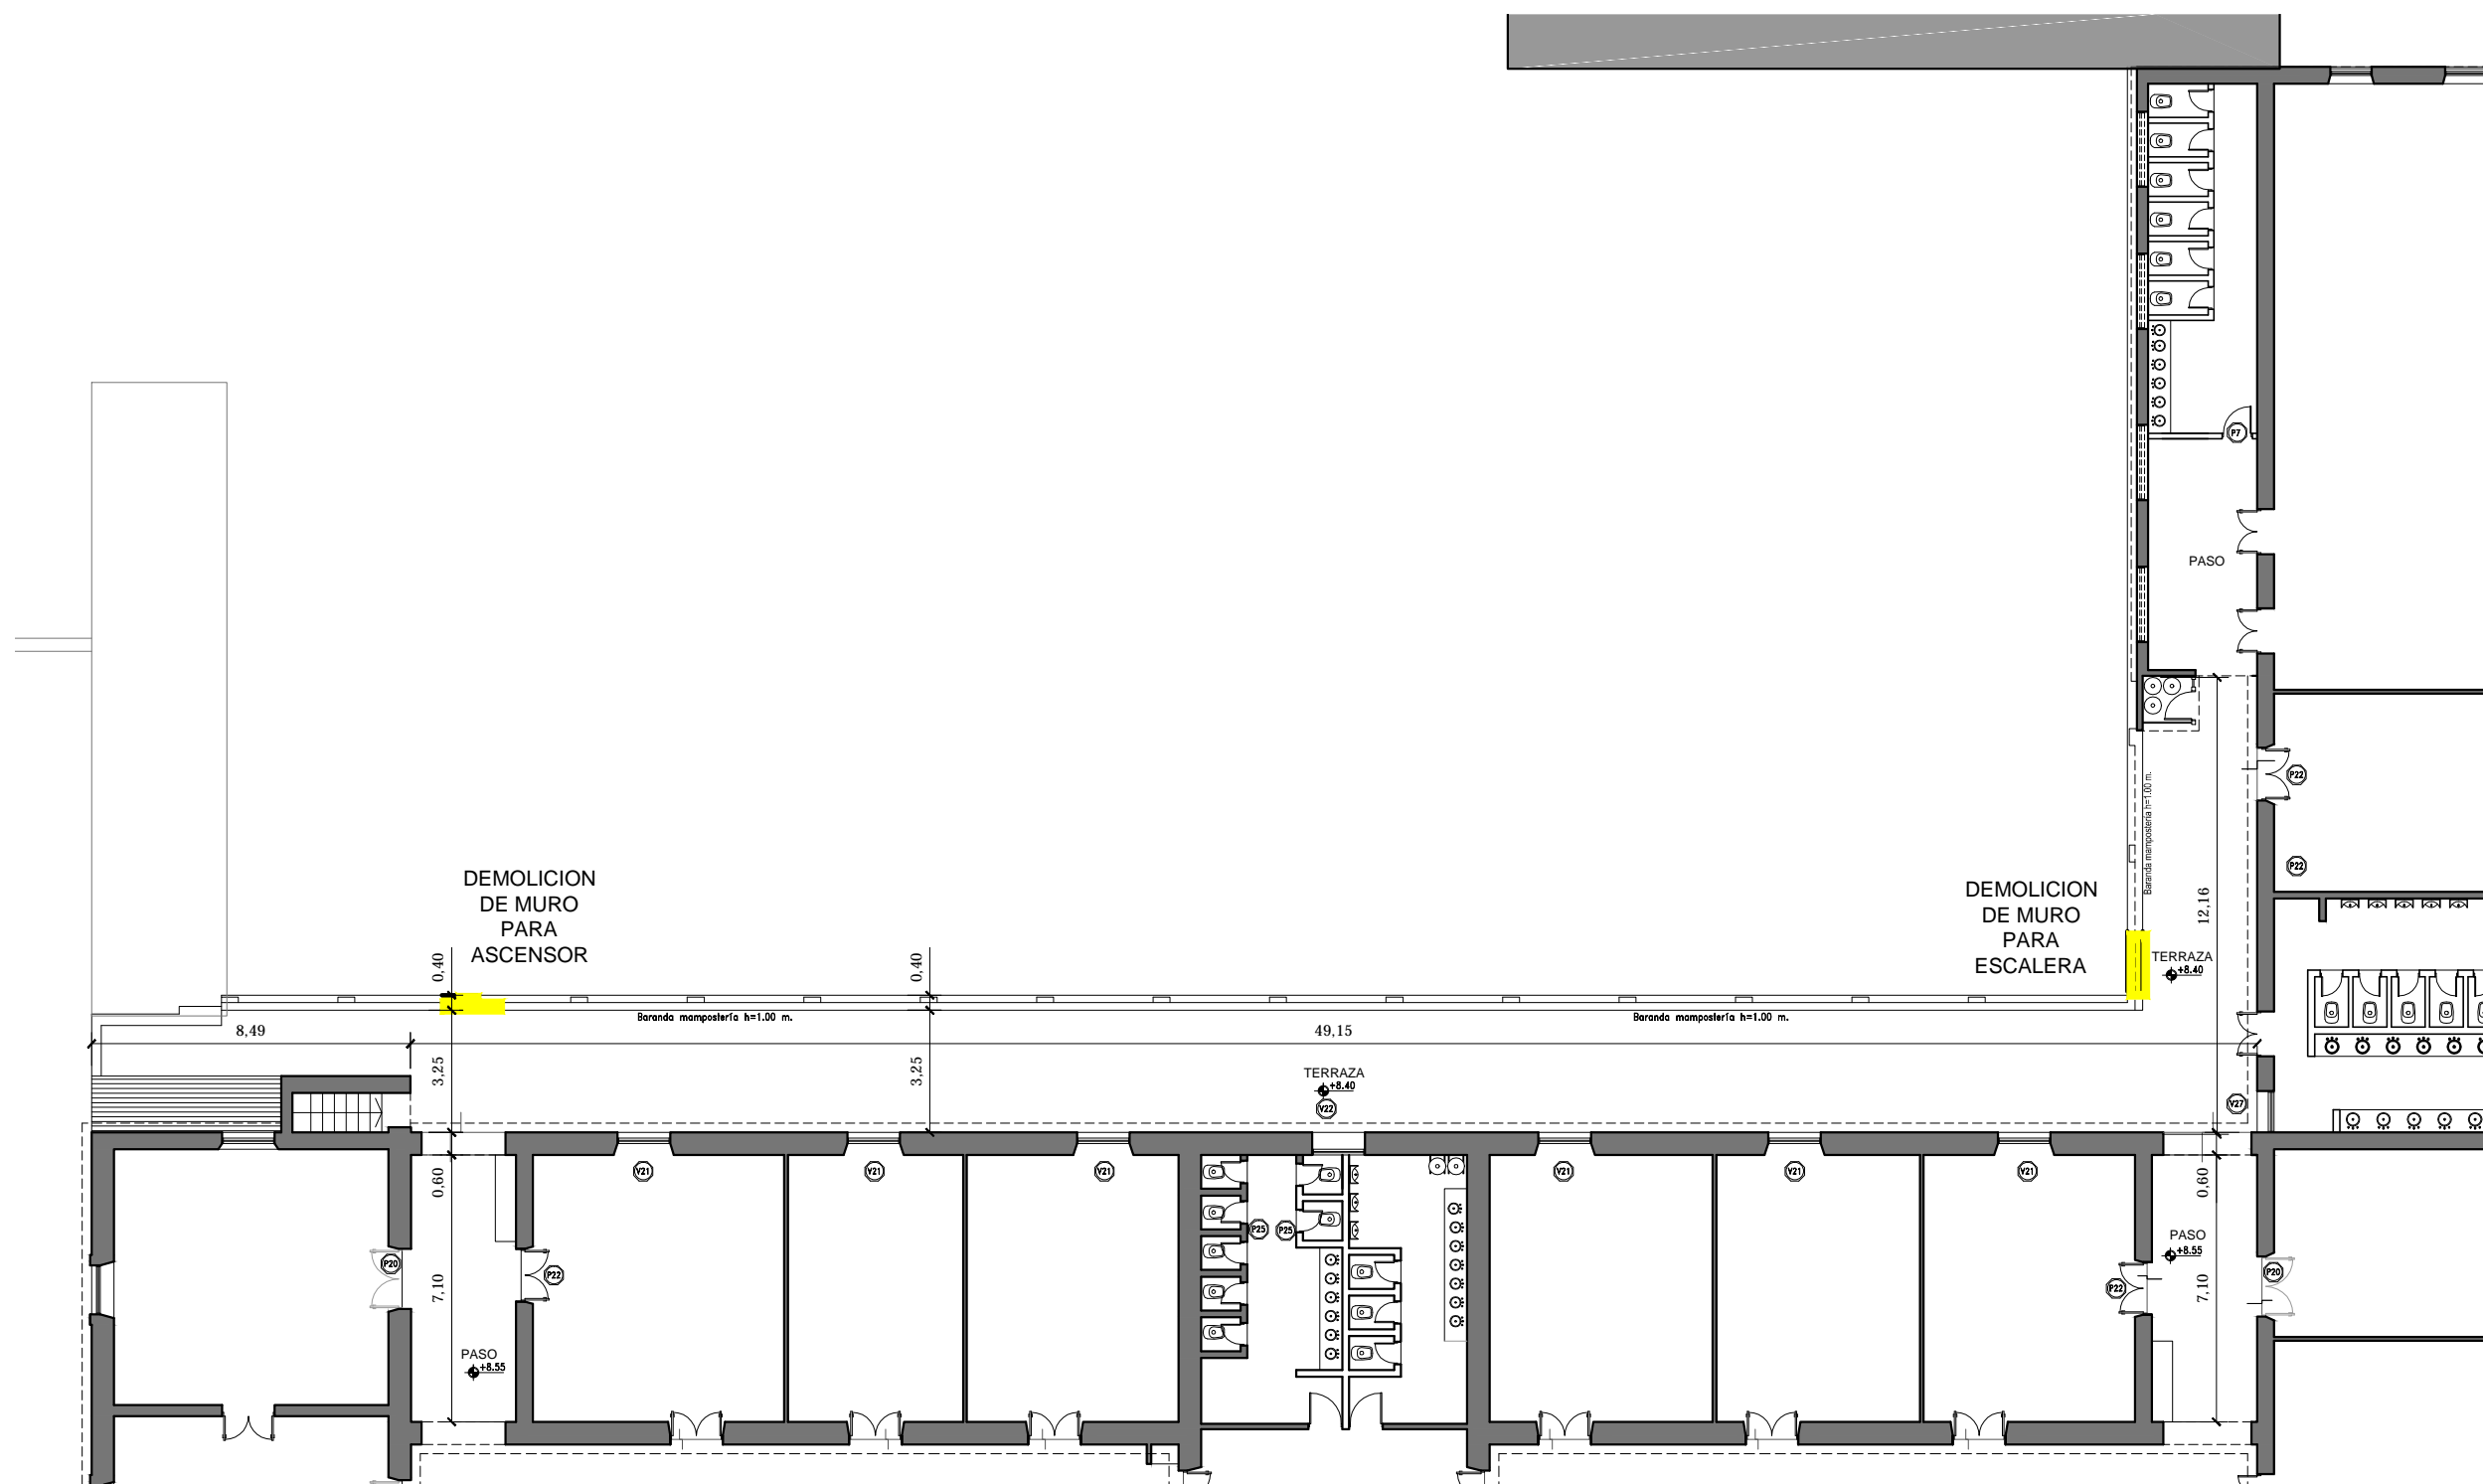
**SITUACION ACTUAL  
DEMOLICION Y DESMONTE  
PATIO NORTE  
PLANTA ALTA**

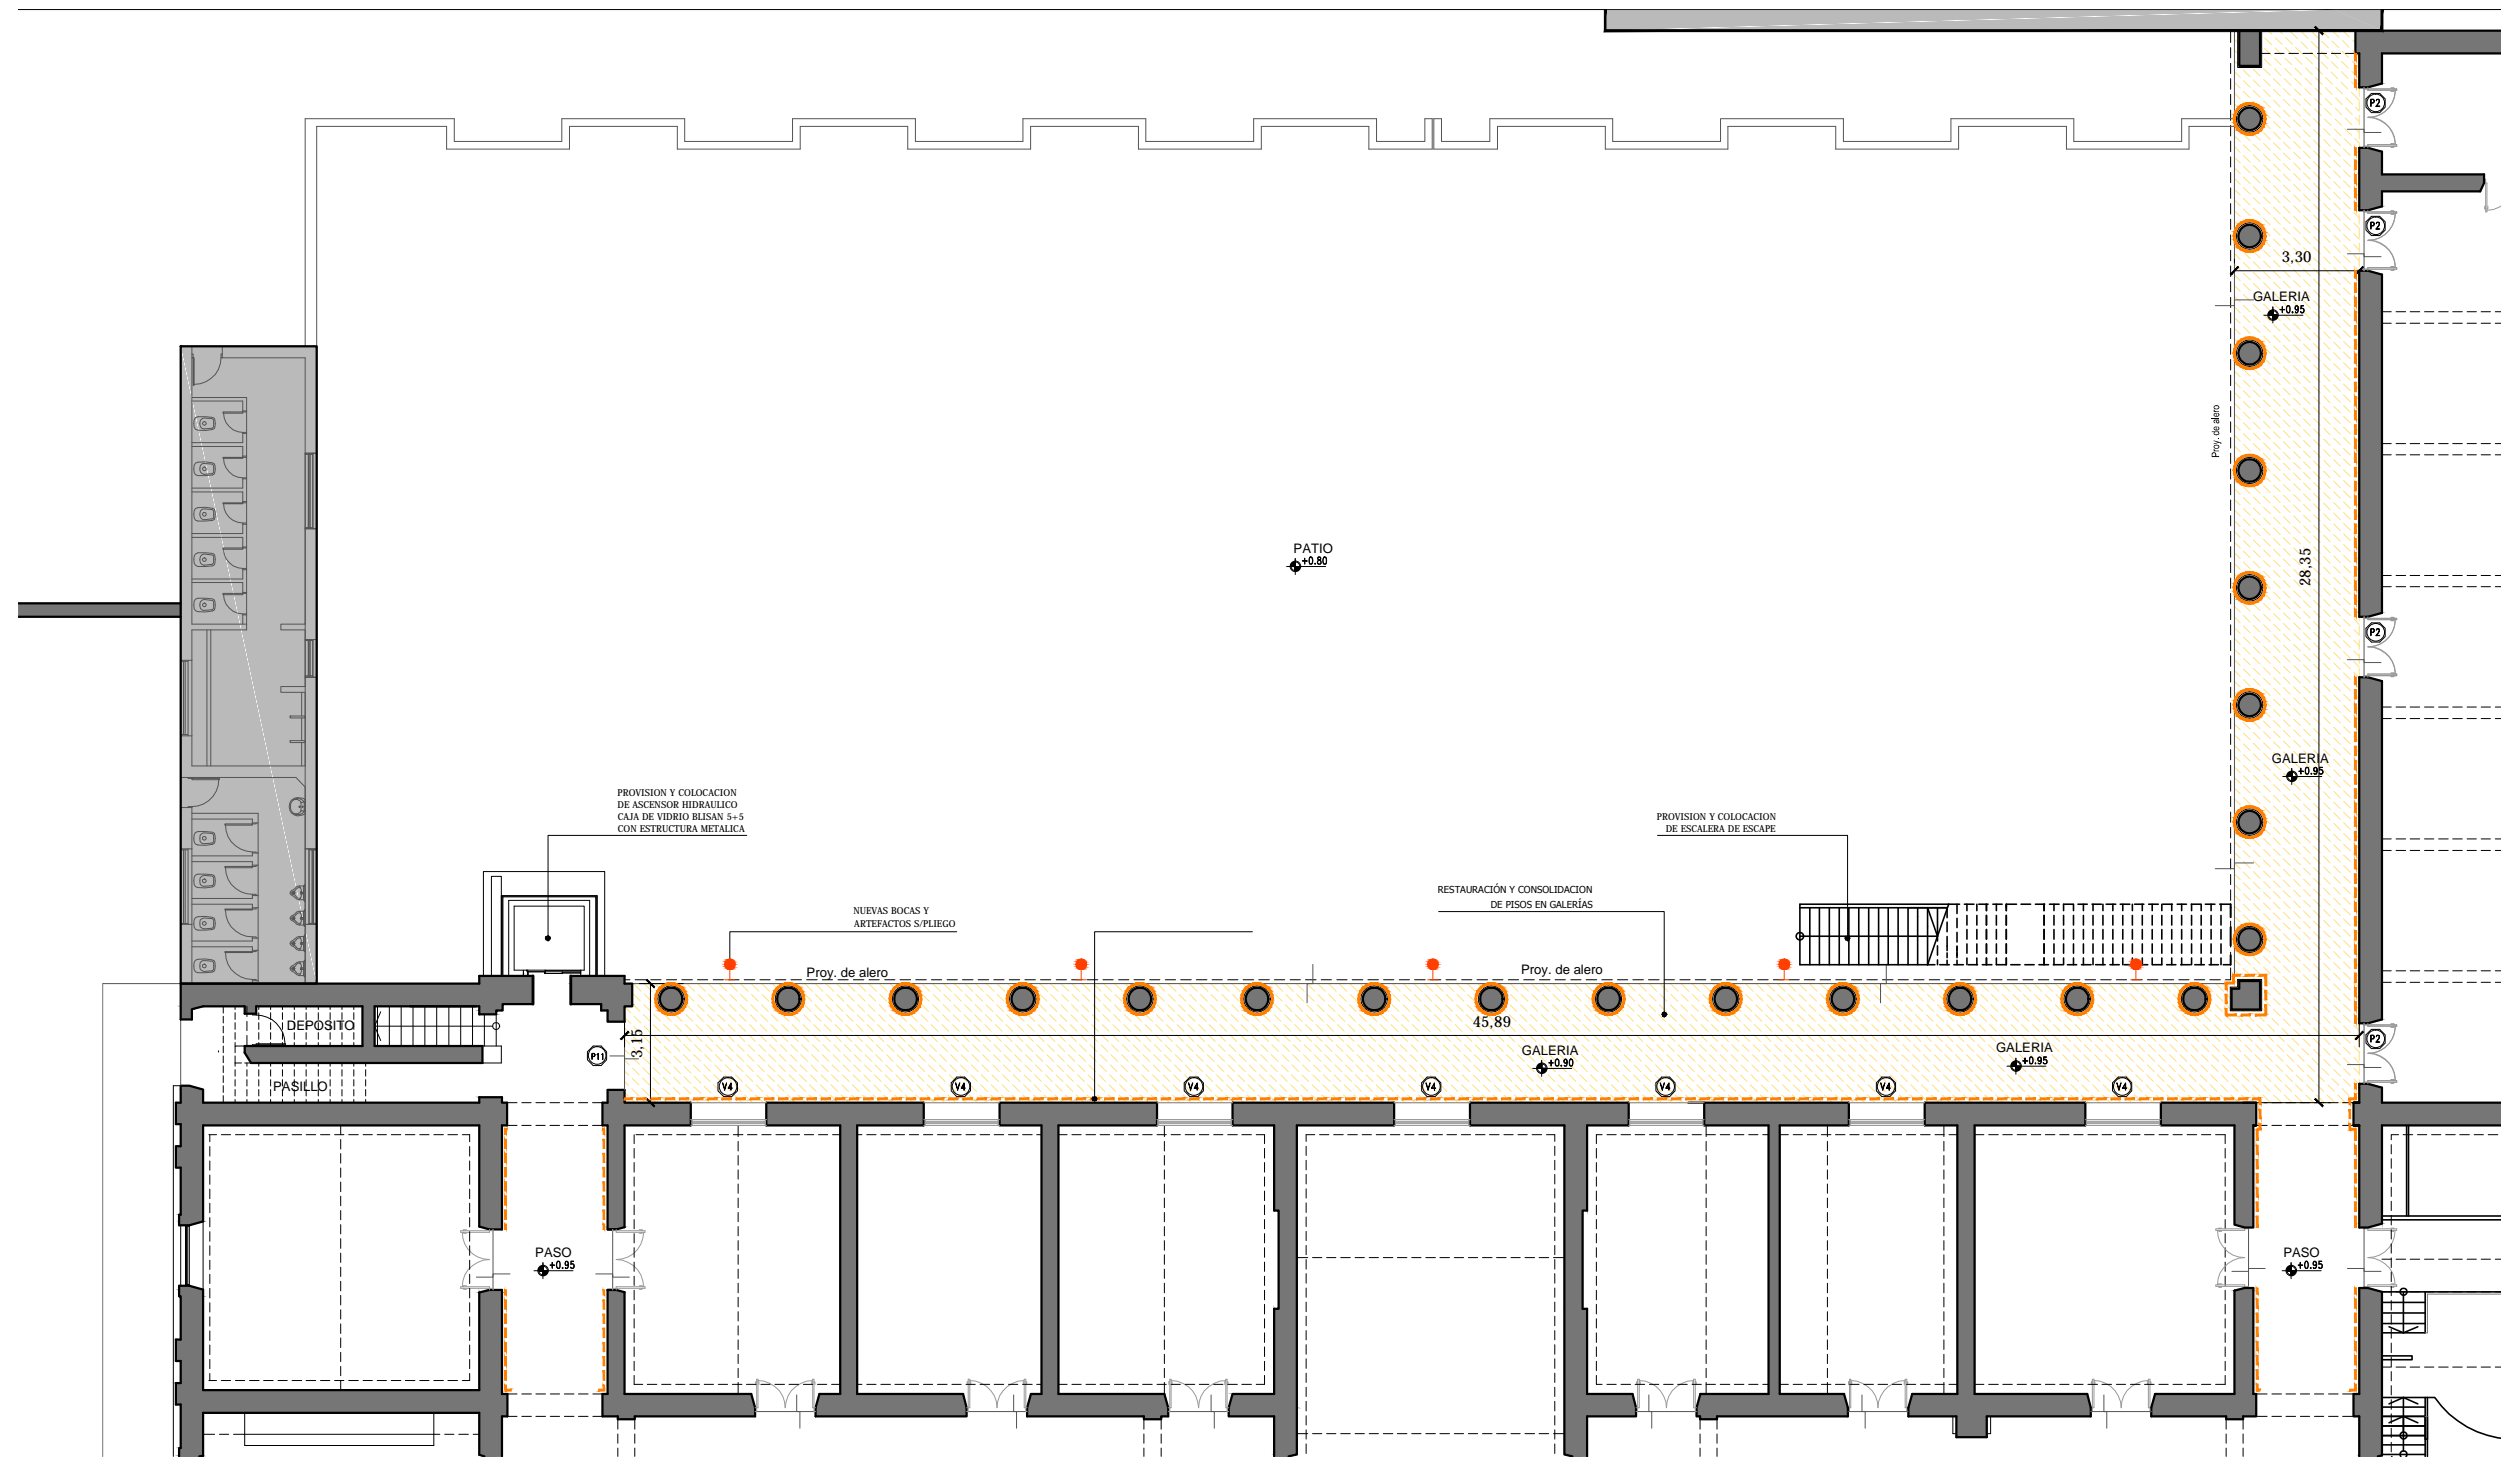
Nº de plano  
**67**

**INTERVENCIONES EN PATIO NORTE PLANTA BAJA**

Nombre plano  
**INTERVENCIONES EN ZONA A7-N PATIO NORTE PLANTA BAJA**

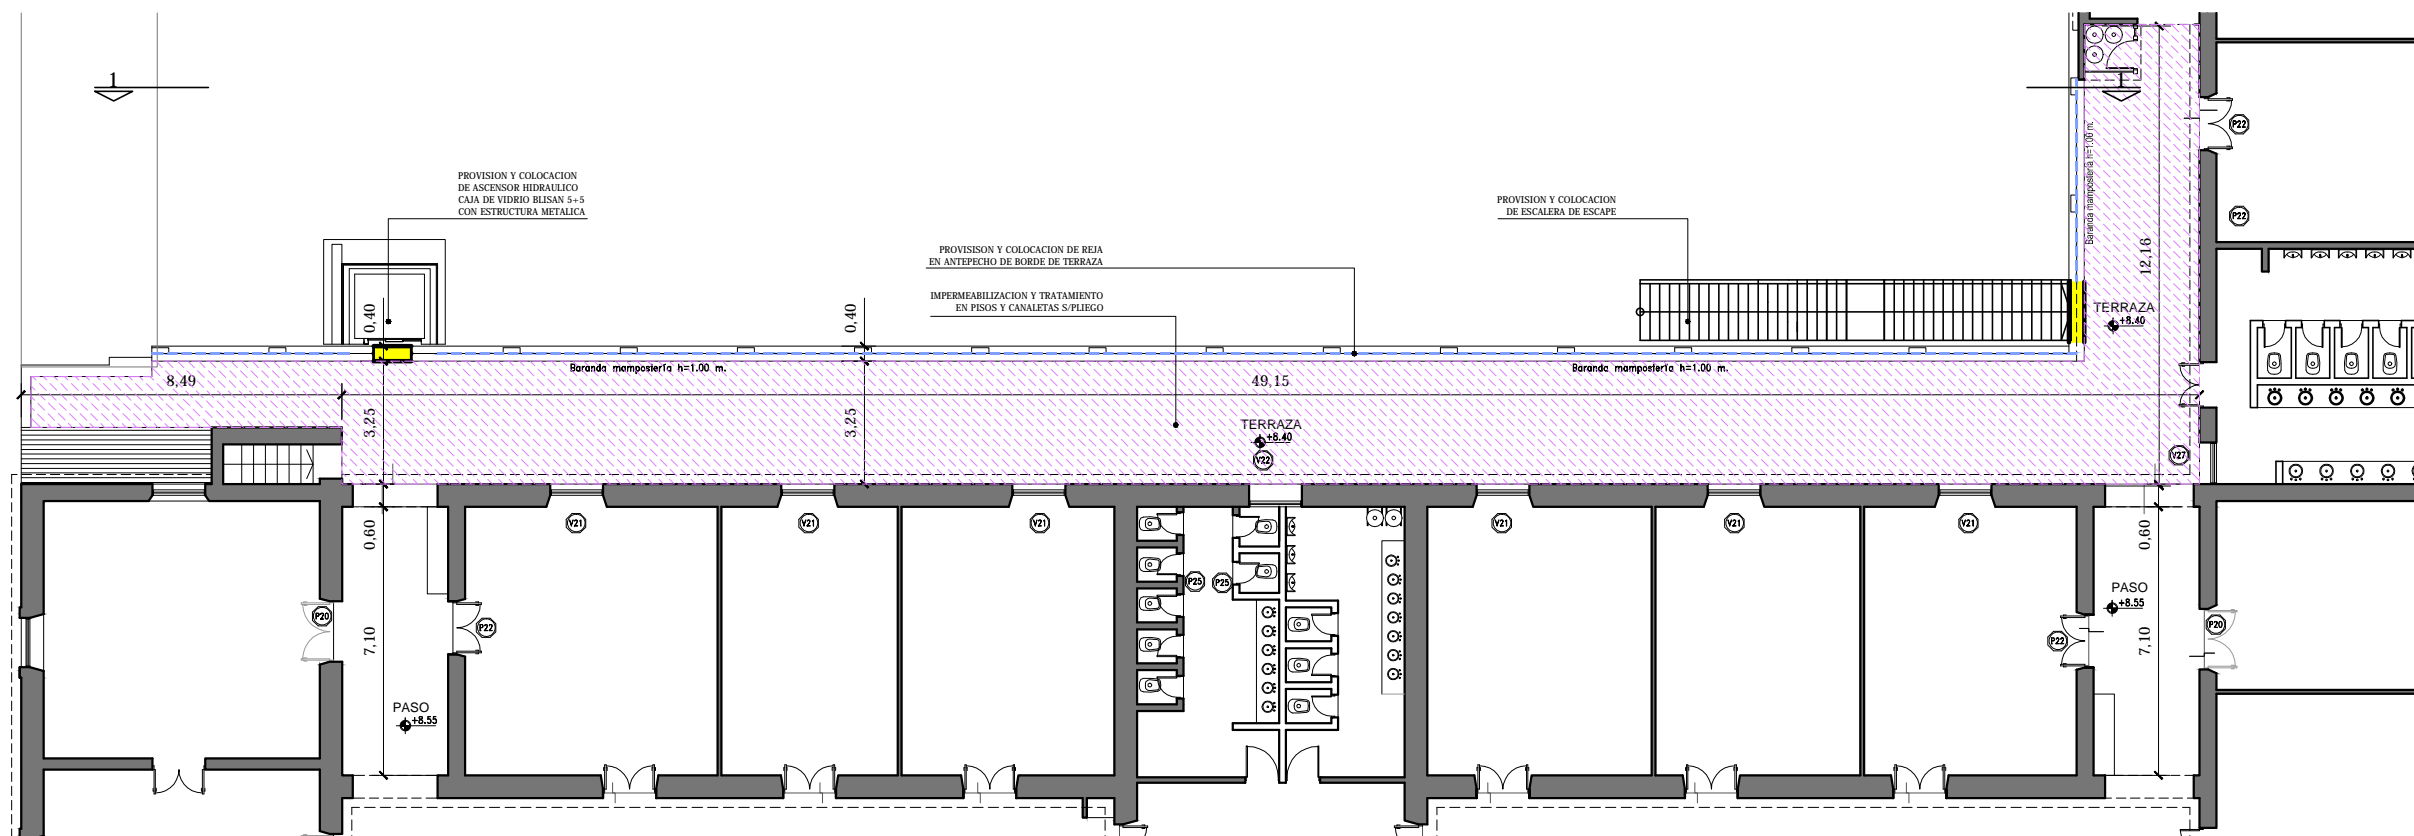
Nº de plano  
**68**

**INTERVENCIONES EN PATIO NORTE PLANTA ALTA**

Nombre plano  
**INTERVENCIONES EN ZONA A7-N PATIO NORTE PLANTA ALTA**

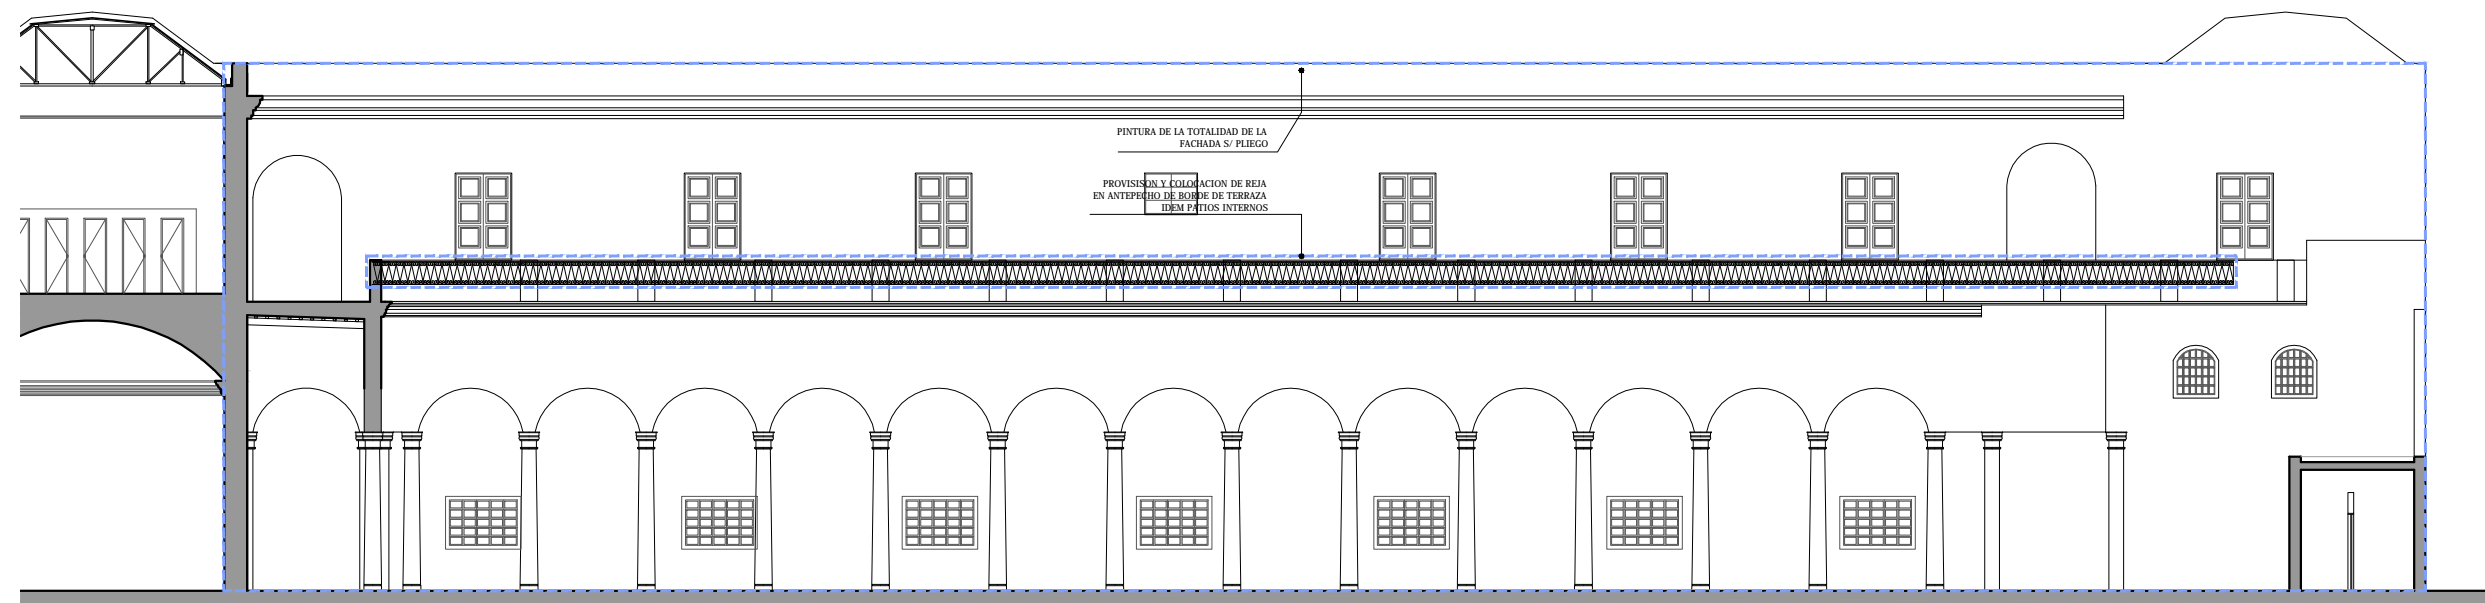
**SITUACION ACTUAL DEMOLICION Y DESMONTE PATIO NORTE CORTE 1-1**

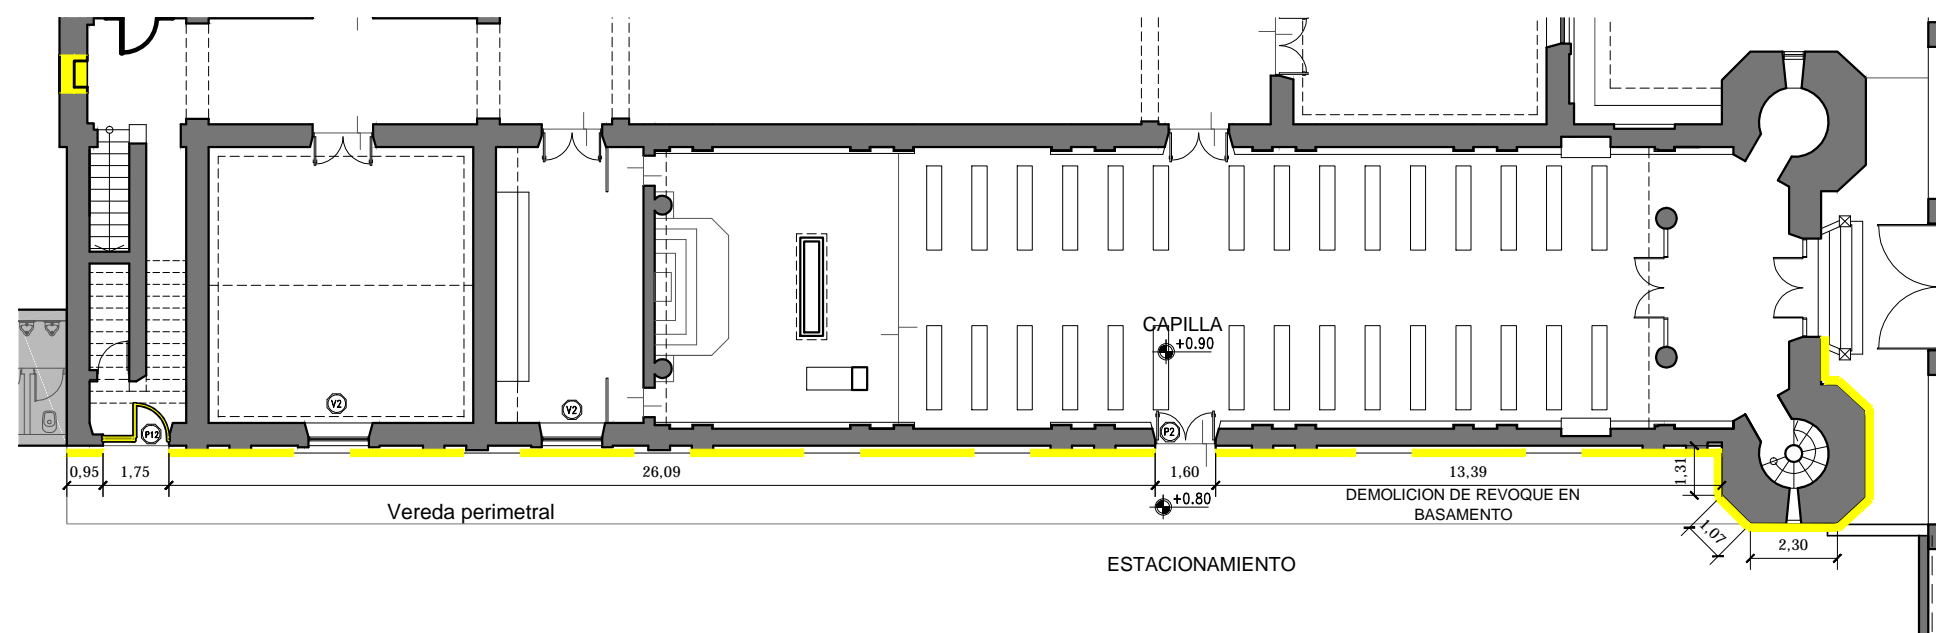
**SITUACION ACTUAL  
DEMOLICION Y DESMONTE  
PATIO OESTE  
PLANTA BAJA**

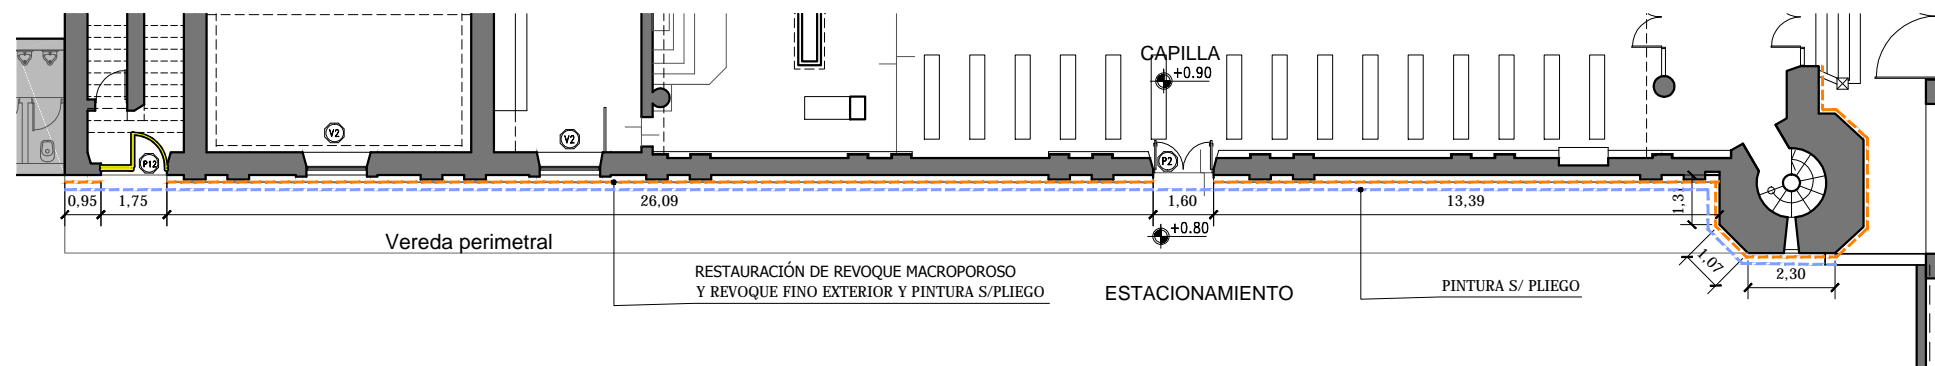
**INTERVENCIONES EN  
PATIO OESTE  
PLANTA BAJA**

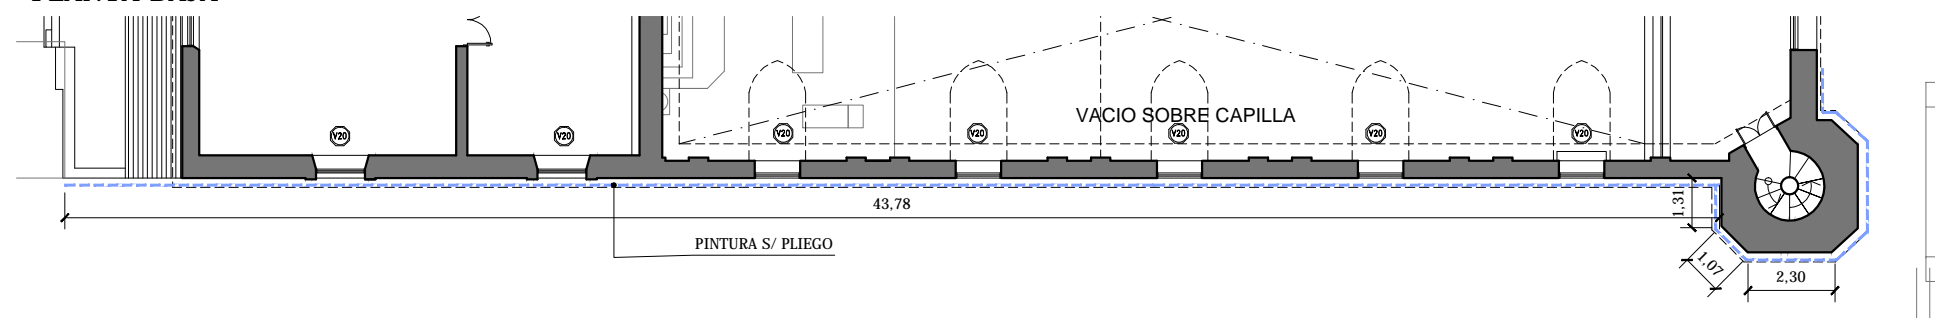
**INTERVENCIONES EN  
PATIO OESTE  
PLANTA ALTA**

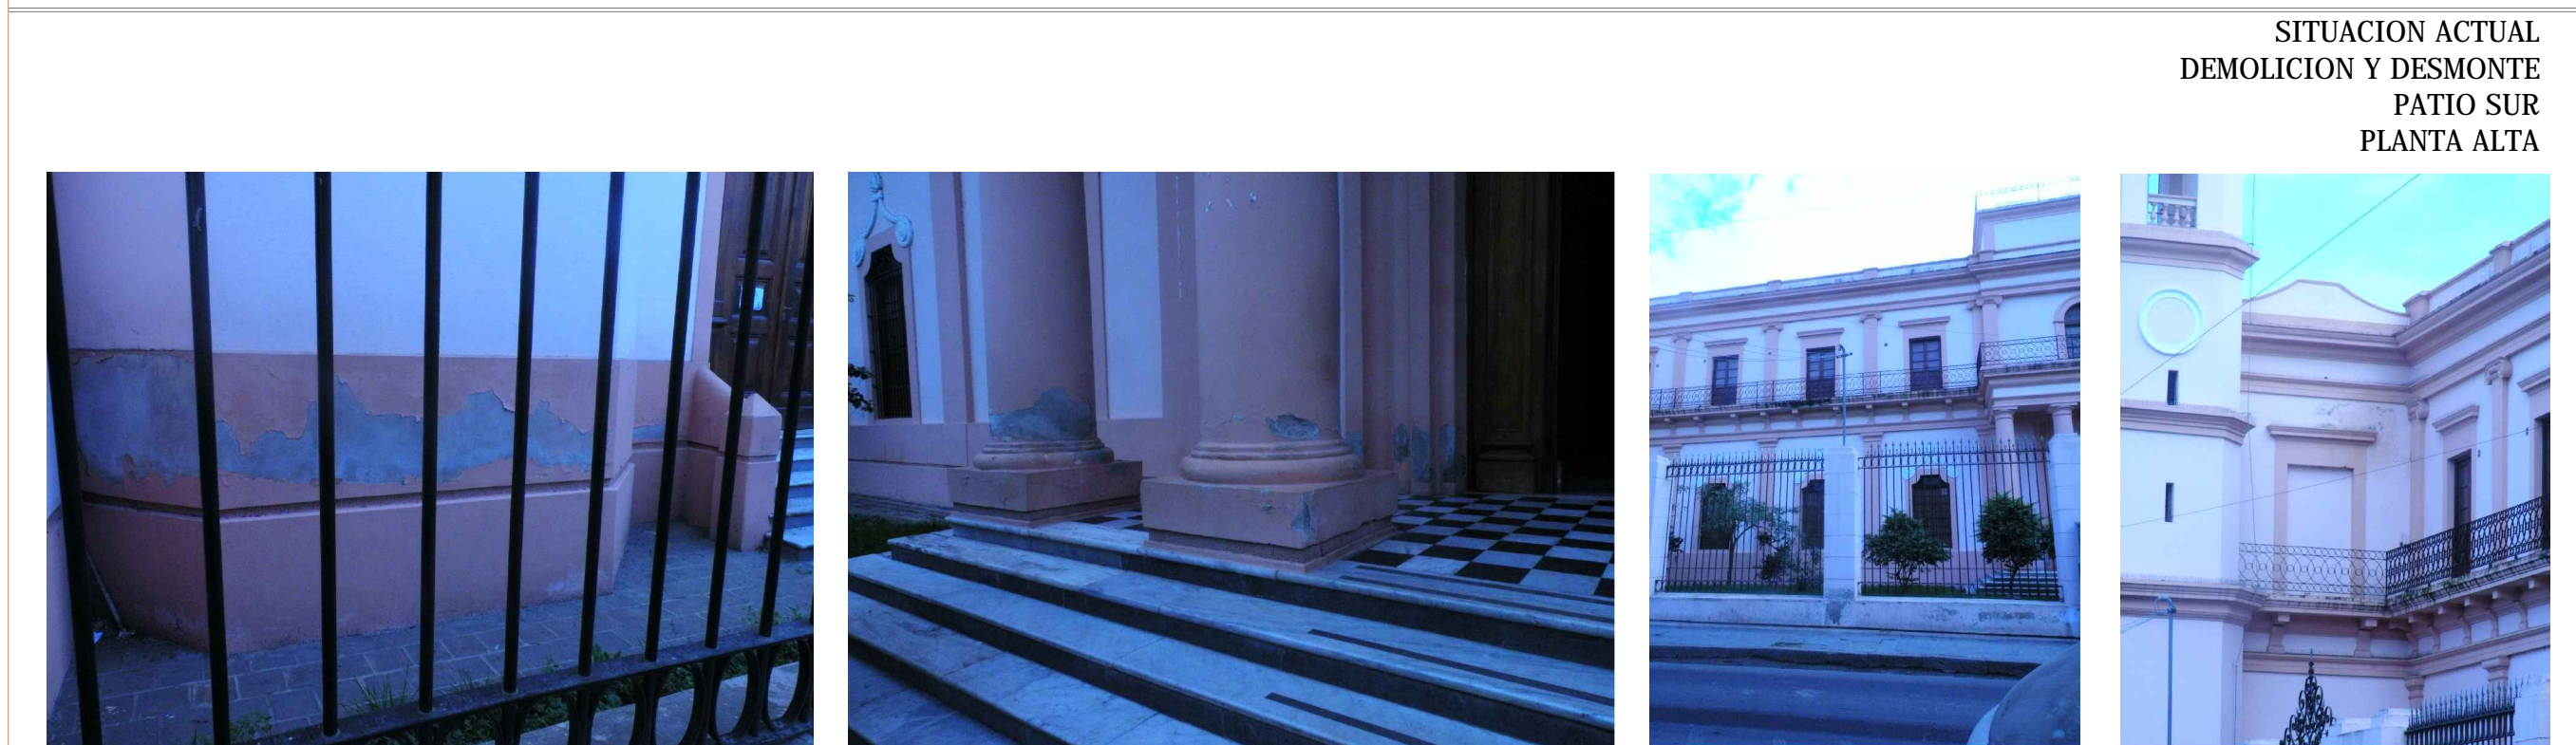
SITUACION ACTUAL  
DEMOLICION Y DESMONTE  
PATIO SUR  
PLANTA ALTA
