Obra  
**CONSERVACION,  
CONSOLIDACION  
ESTRUCTURAL,  
RESTAURACION Y  
PUESTA EN VALOR DEL  
SEMINARIO DIOCESANO  
NUESTRA SEÑORA DEL  
VALLE Y SAN JUAN  
BAUTISTA DE  
CATAMARCA - 2º ETAPA .**

Ubicación  
**CALLE SAN MARTIN Nº 954  
DEPTO. CAPITAL  
CATAMARCA**

**INTERVENCIONES  
EN ZONA A7-C  
CLAUSTRO ESTE  
PLANTA ALTA**

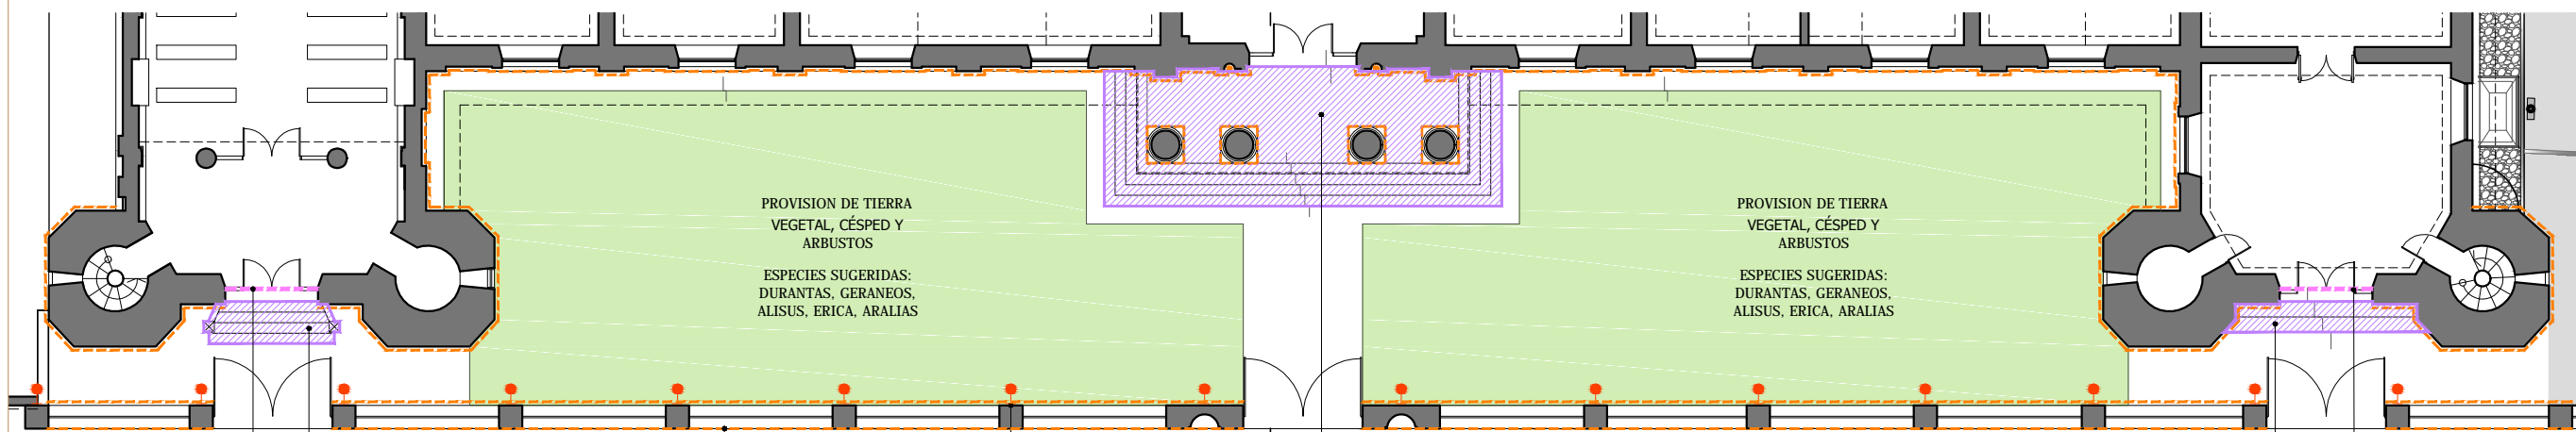
RESTAURACION Y AJUSTE DE CARPINTERIA S/PLIEGO

RESTAURACION Y REPOSICION DE ESCALONES DE MARMOL S/PLIEGO

RESTAURACION DE REVOQUE MACROPOROSO Y REVOQUE FINO EXTERIOR Y PINTURA S/PLIEGO

NUEVO TENDIDO Y ARTEFACTOS PARA ILUMINACION DE FACHADAS S/PLIEGO

RESTAURACION DE PISO Y ESCALONES S/PLIEGO

**INTERVENCIONES EN ZONA A07 PATIO SUR PLANTA BAJA**

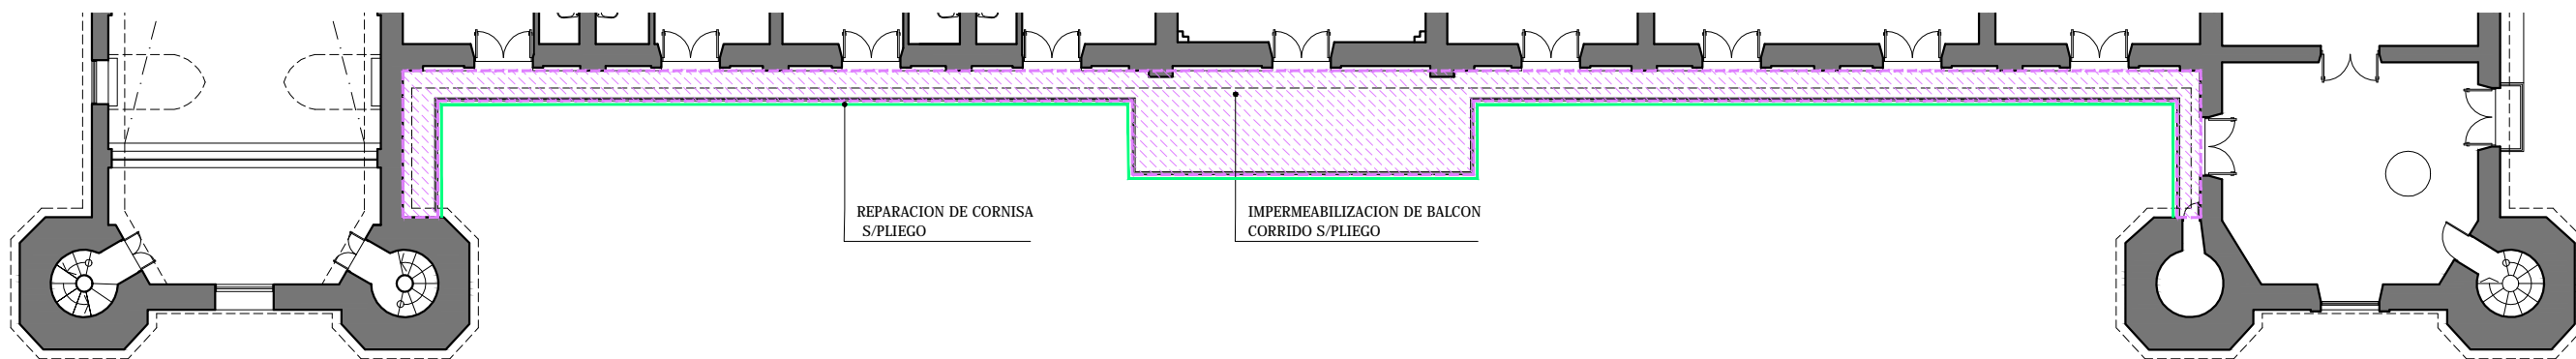
**INTERVENCIONES EN ZONA A07 PATIO SUR PLANTA ALTA**
