| OBRA: Proyecto de restauración, puesta en valor y refuncionalización EDIFICIO DE CORREOS SANTA FE | | |
| PLANO: Patologías generales en paramentos. Fachada Norte | | |

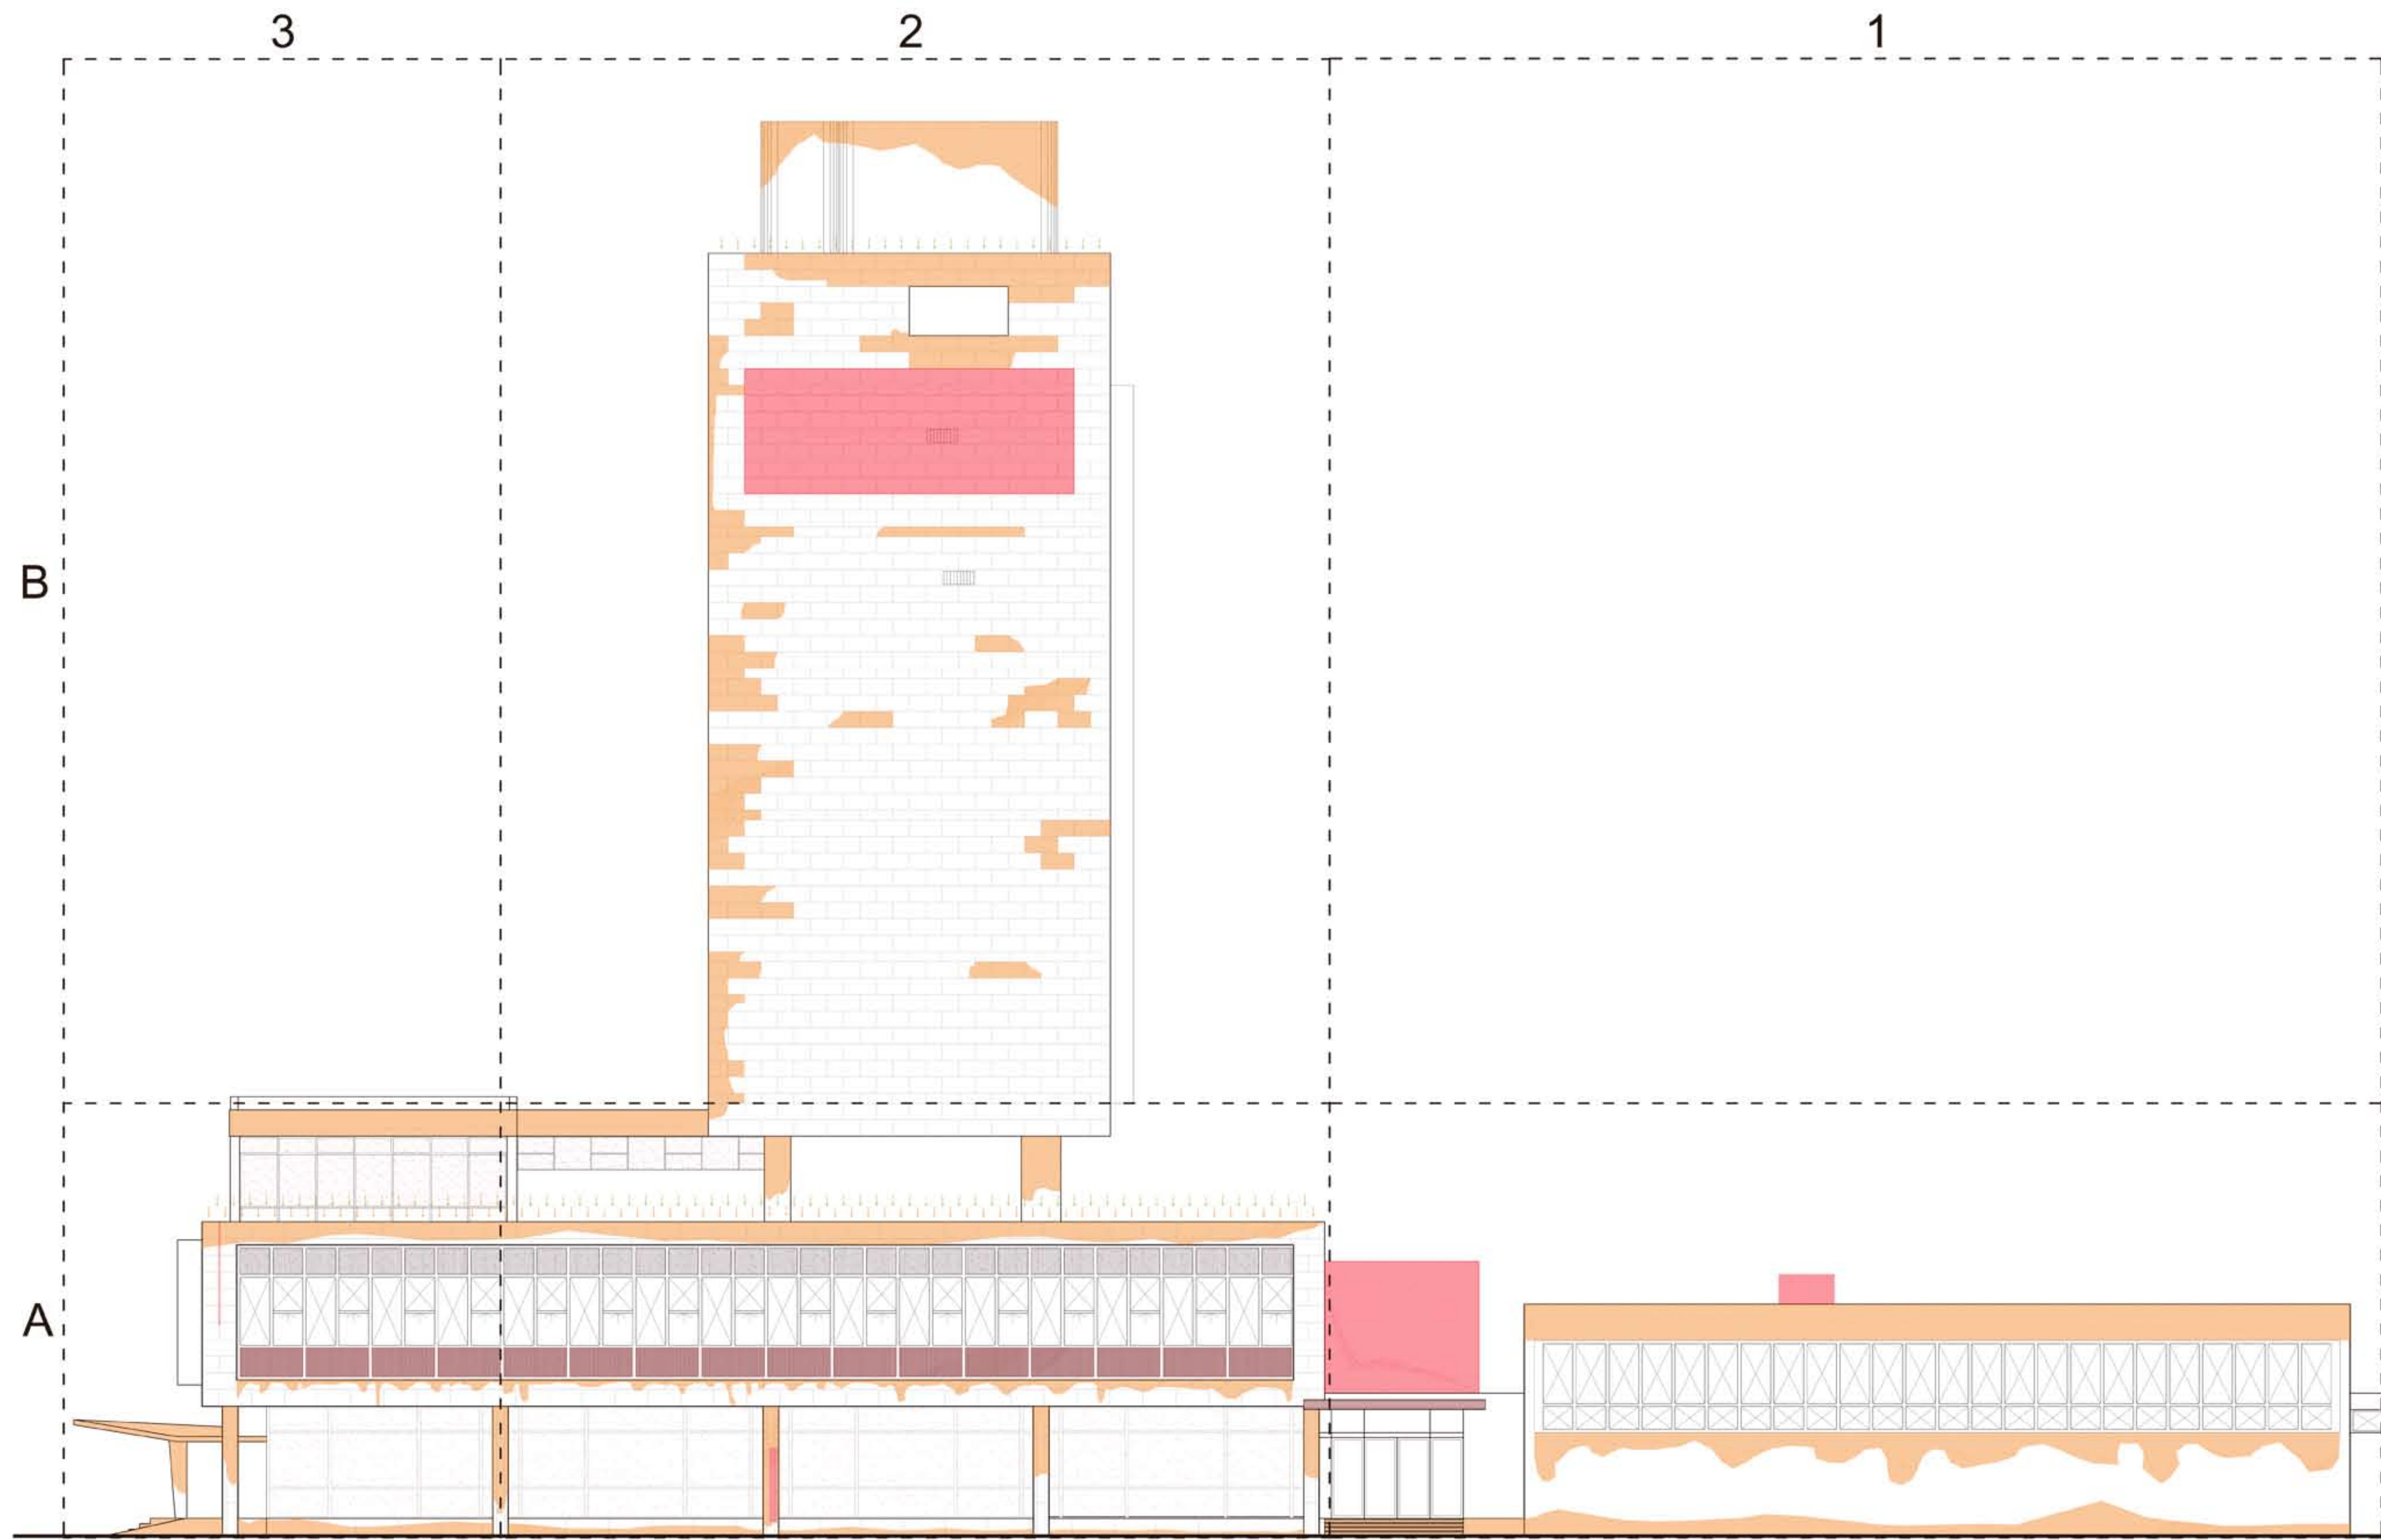
| MINISTERIO DEL INTERIOR, OBRAS PÚBLICAS Y VIVIENDA SECRETARÍA DE OBRAS PÚBLICAS SUBSECRETARÍA DE OBRAS PÚBLICAS DIRECCIÓN NACIONAL DE ARQUITECTURA | | APROBACIÓN FECHA: AGOSTO - 09 ESCALA: 1:100 PLANO Nº: PAT 03 45 |

- DETRITO DE PALOMA
- OXIDACIÓN
- ELEMENTOS AGREGADOS
- SUCIEDAD SUPERFICIAL
