7° NIVEL

<b>CONVENIO ESPECÍFICO</b>		<b>APROBACIÓN</b>	
<b>MUNICIPALIDAD DE LA CIUDAD DE SANTA FE</b> <small>SECRETARÍA DE PLANEAMIENTO URBANO</small>	<b>UNIVERSIDAD NACIONAL DEL LITORAL</b> <small>FACULTAD DE ARQUITECTURA, DISEÑO Y URBANISMO</small>	FECHA	
		AGOSTO - 09	
<b>OBRA:</b> Proyecto de restauración, puesta en valor y refuncionalización <b>EDIFICIO DE CORREOS SANTA FE</b>		ESCALA	
		1:100	
<b>PLANO:</b> Patologías en aberturas y mecanismos de oscurecimiento. Interiores. 7° Nivel. Este		PLANO N°	
		PAT 06 96

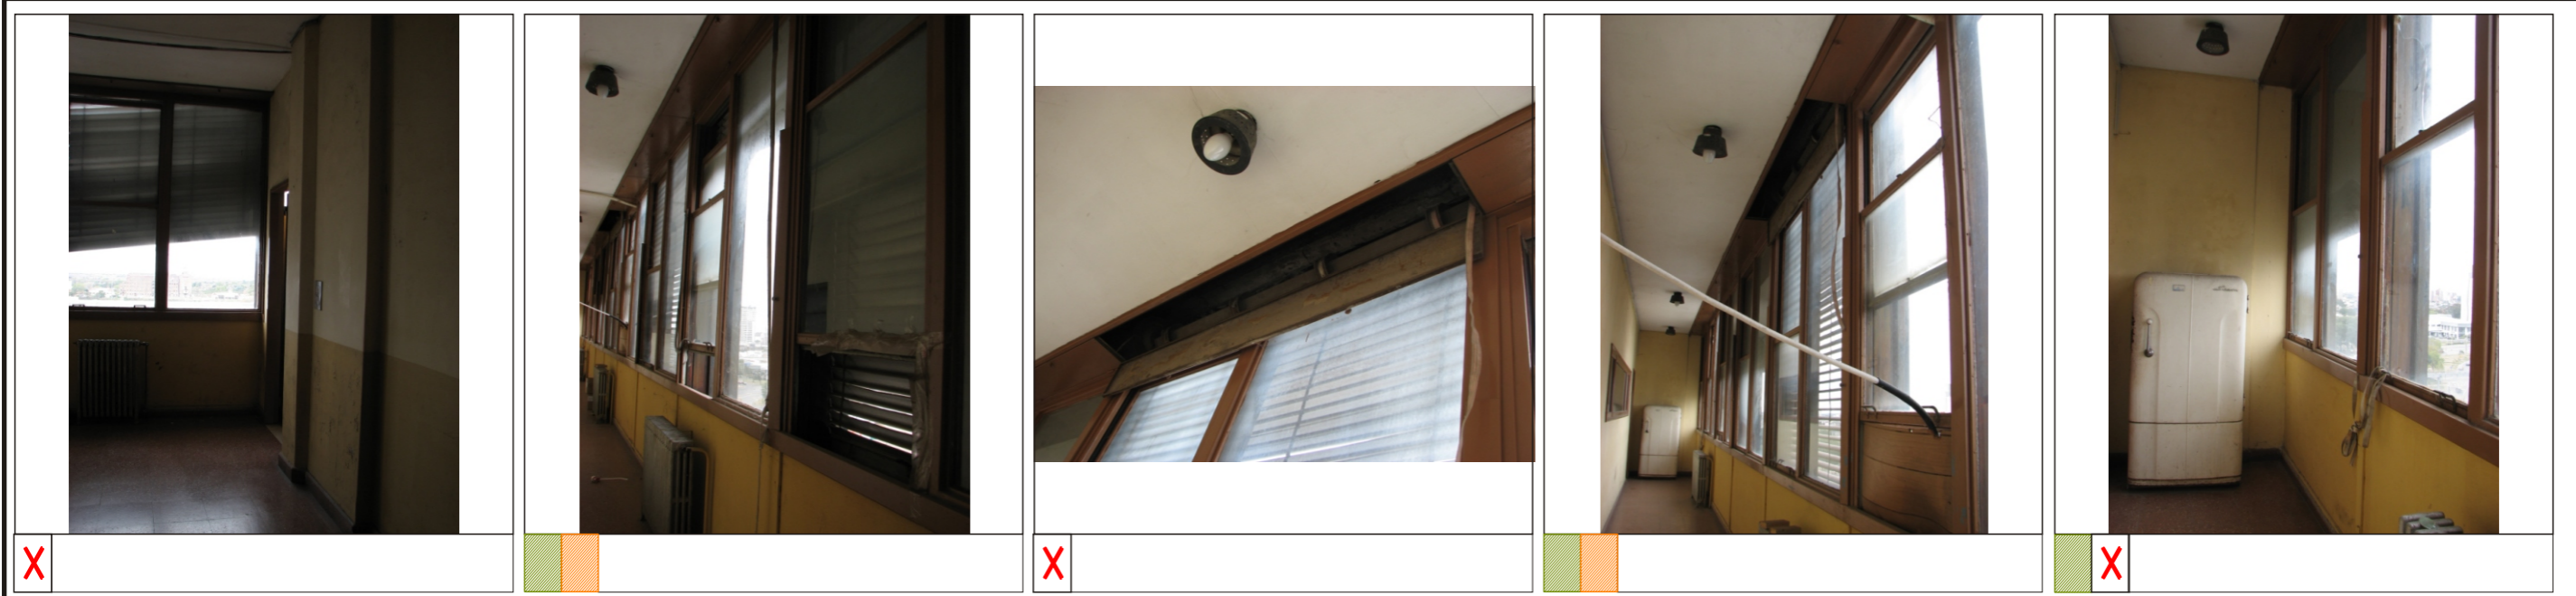
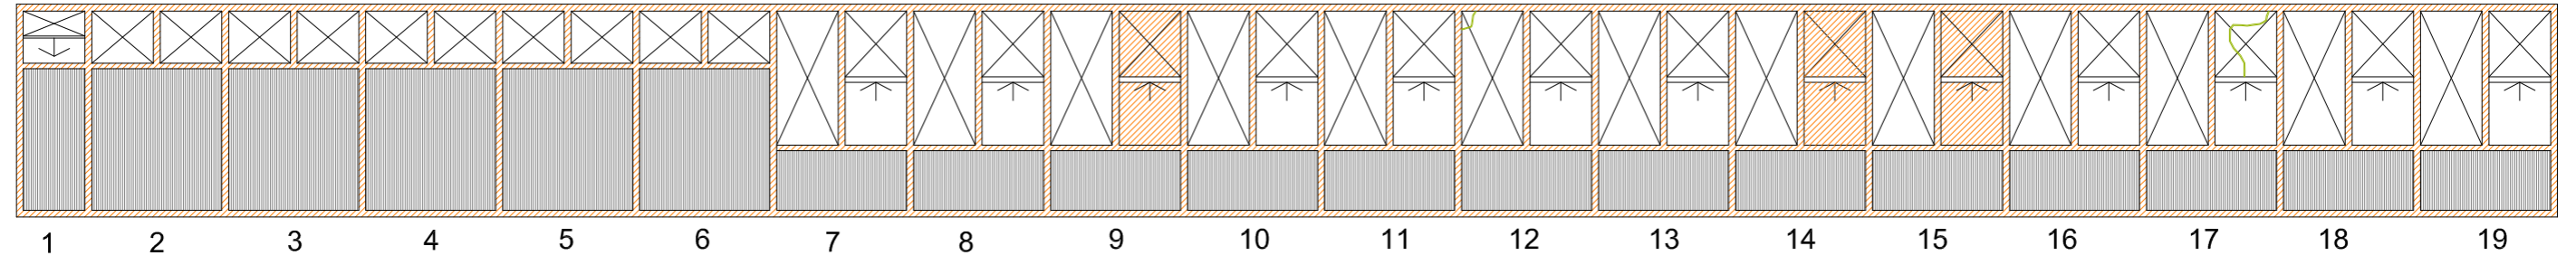
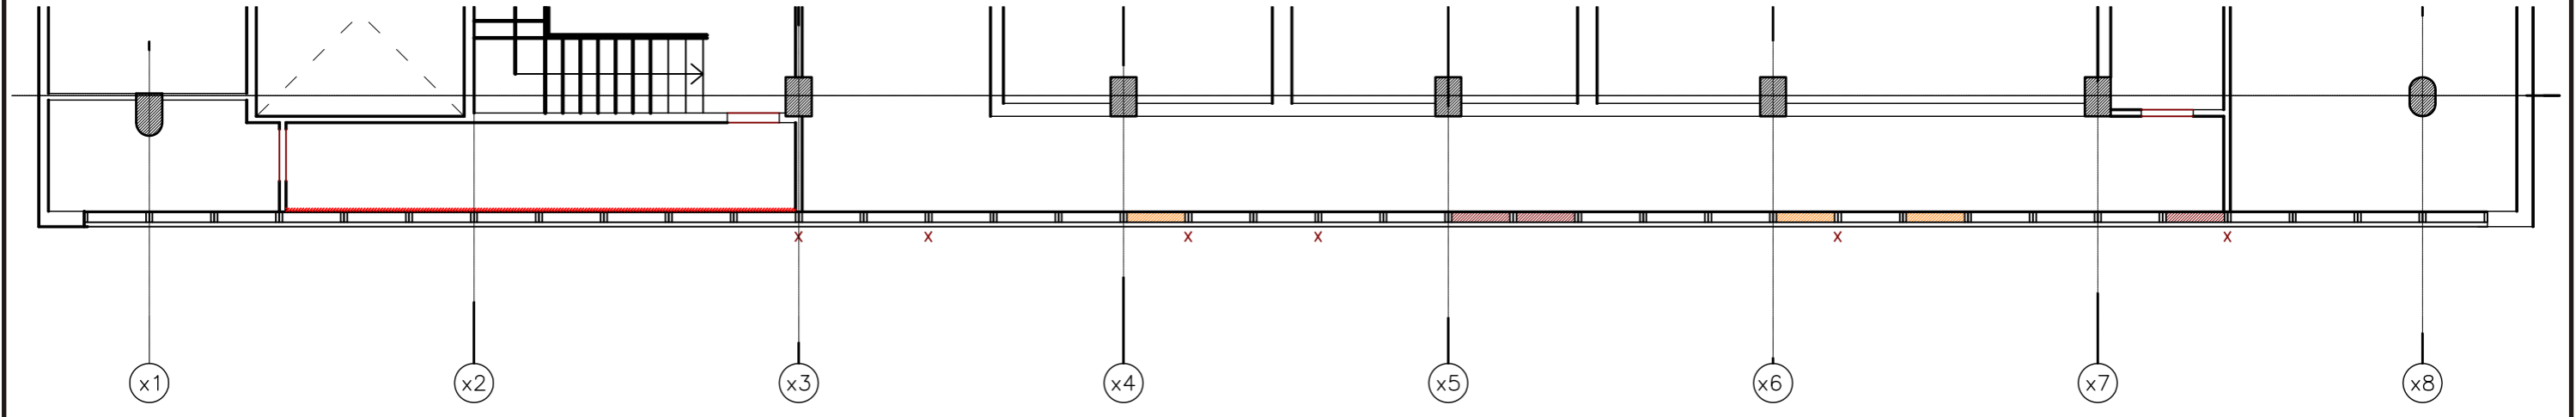
- DETERIORO ABERTURAS - VIDRIOS
- DETERIORO ABERTURAS - ACCIONAMIENTO
- ROTURA MECANISMO PARASOL/PERSIANA
- DETERIORO MECANISMO PARASOL/PERSIANA
