EDIFICIO DE CORREO SANTA FE

RECUPERACIÓN Y PUESTA EN VALOR

ARQUITECTURA / SECCION 1-1

ARQUITECTURA / SECCION 2-2

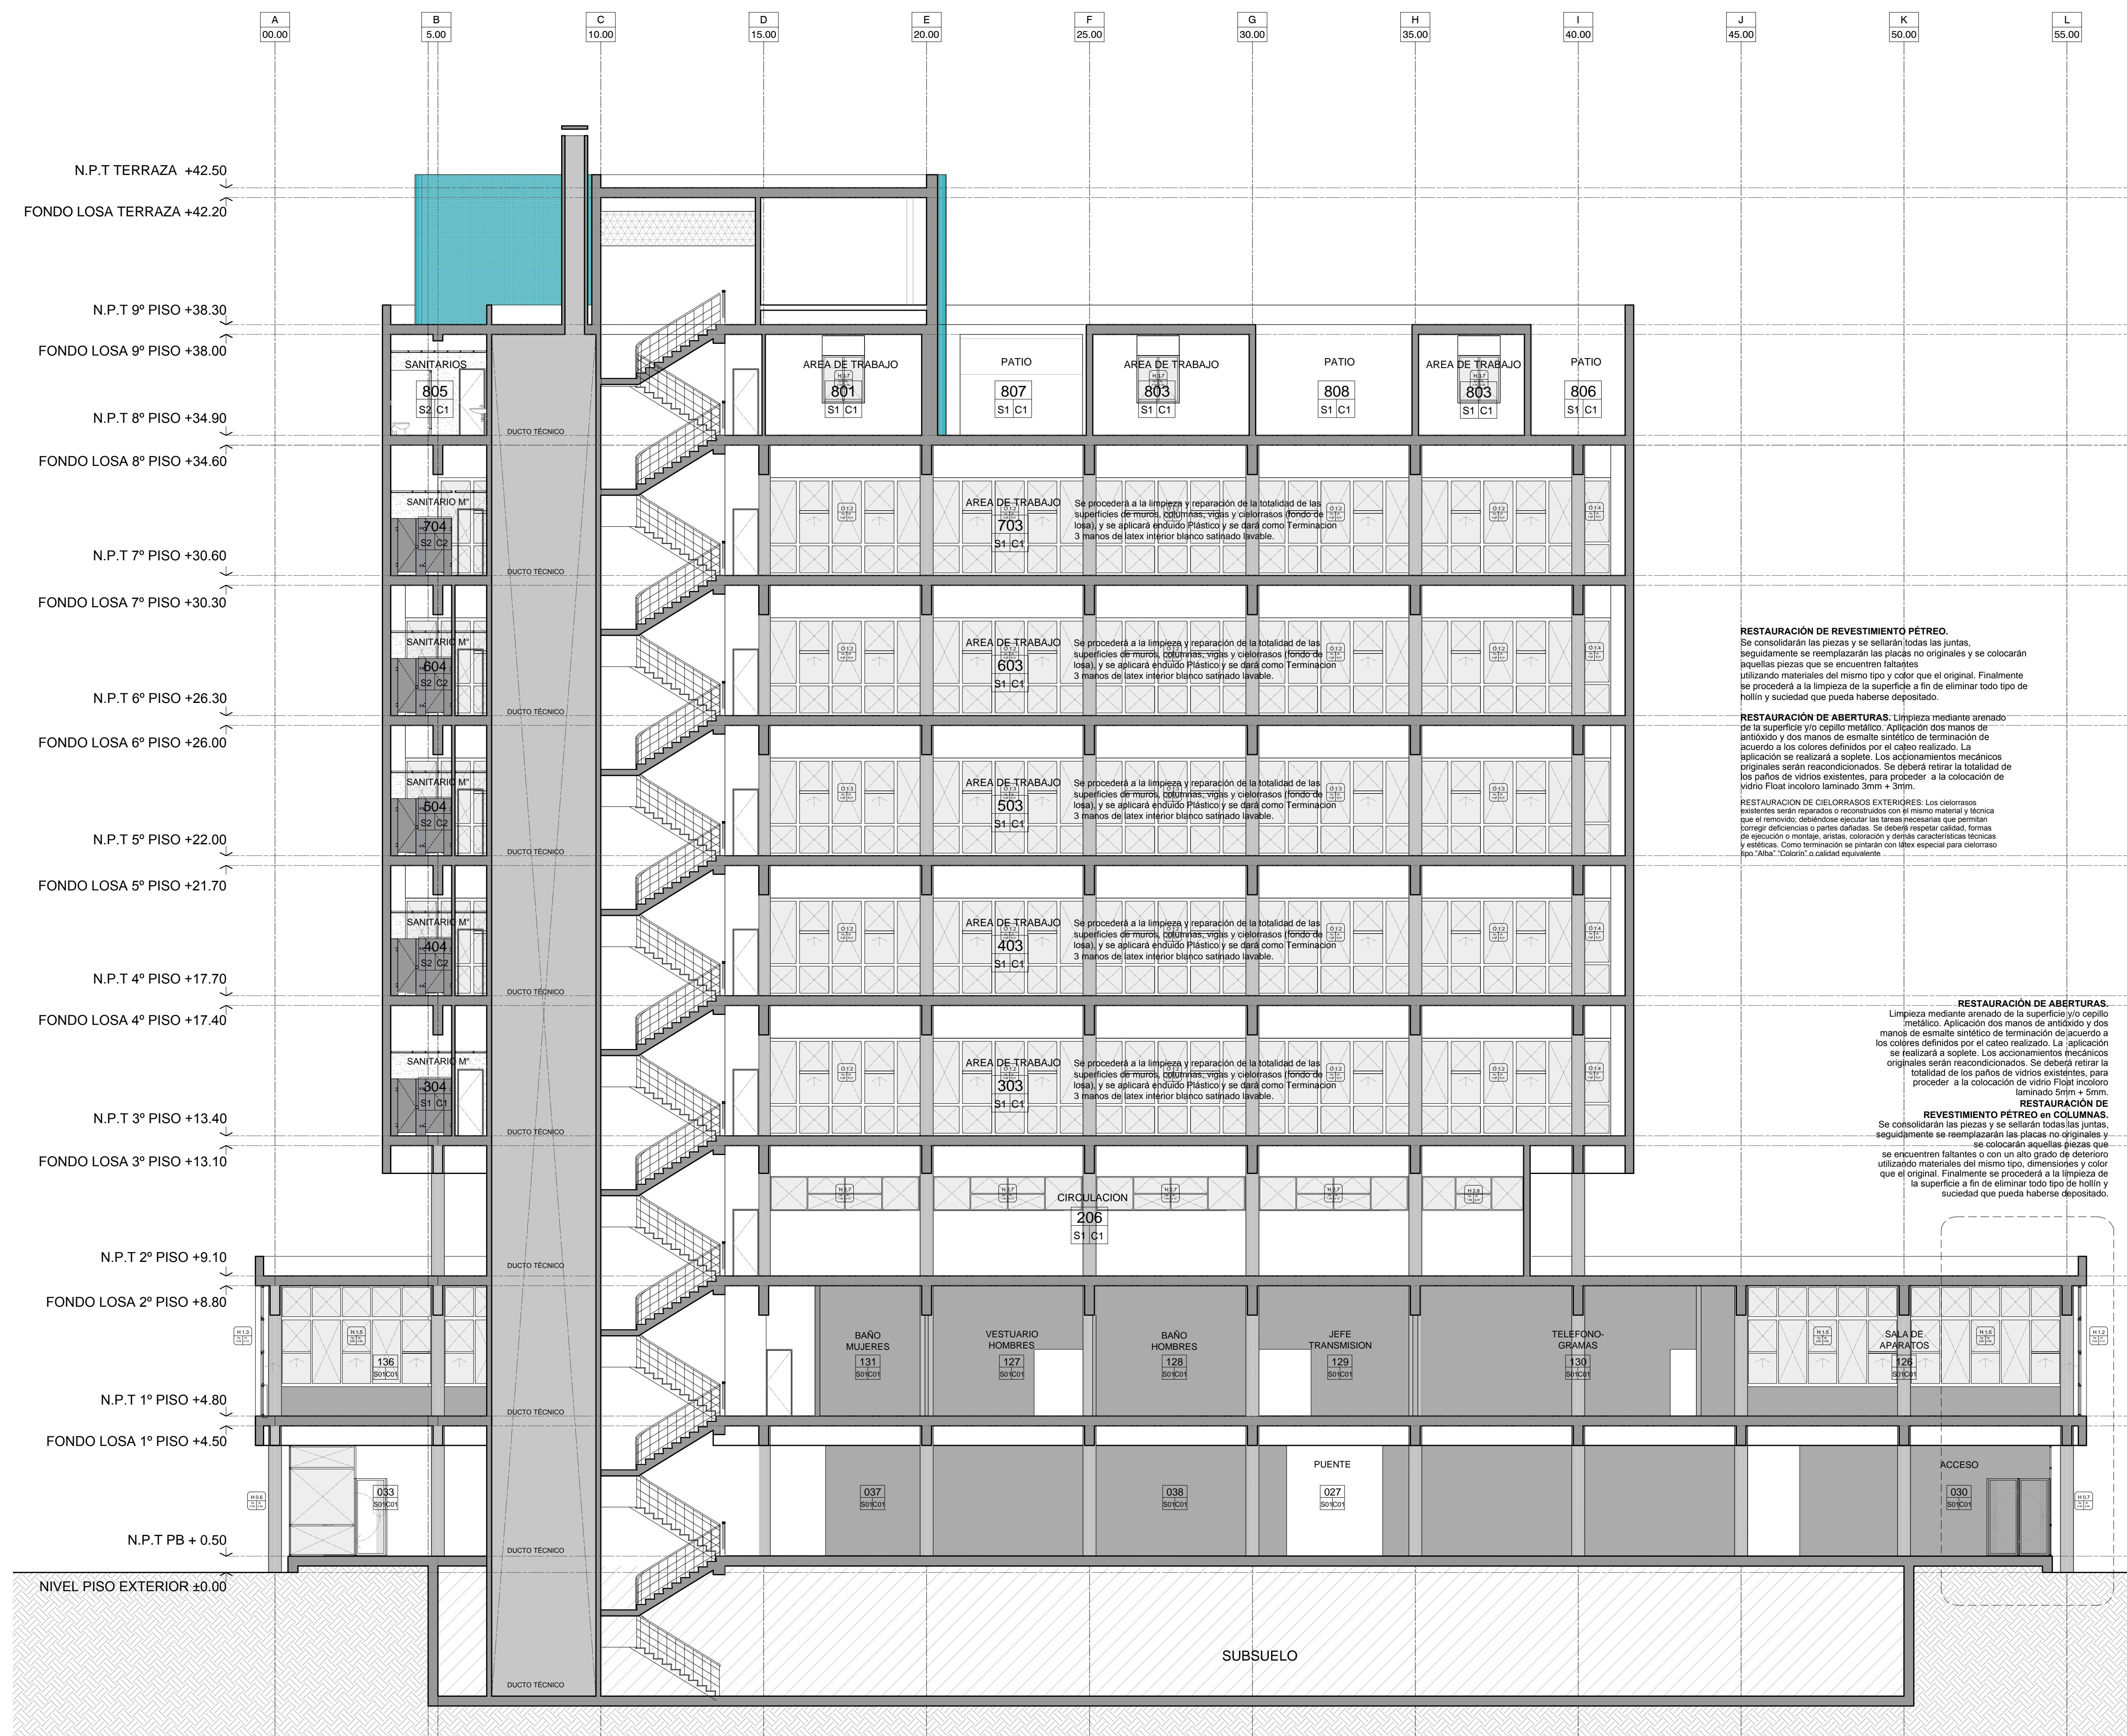
**RESTAURACIÓN DE REVESTIMIENTO PÉTRICO.**  
Se consolidarán las piezas y se sellarán todas las juntas, seguidamente se reemplazarán las placas no originales y se colocarán aquellas piezas que se encuentren faltantes utilizando materiales del mismo tipo y color que el original. Finalmente se procederá a la limpieza de la superficie a fin de eliminar todo tipo de hollín y suciedad que pueda haberse depositado.

**RESTAURACIÓN DE ABERTURAS.** Limpieza mediante arenado de la superficie y/o cepillo metálico. Aplicación dos manos de antioxido y dos manos de esmalte sintético de terminación de acuerdo a los colores definidos por el colorado realizado. La aplicación se realizará a soplete. Los accionamientos mecánicos originales serán reacondicionados. Se deberá retirar la totalidad de los paños de vidrios existentes, para proceder a la colocación de vidrio Float incoloro laminado 3mm + 3mm.

**RESTAURACIÓN DE CIELORRASOS EXTERIORES.** Los cielorrasos existentes serán reparados o reemplazados con el mismo material y técnica que el removedo, debiéndose ejecutar las tareas necesarias que permitan corregir deficiencias o partes dañadas. Se deberá respetar calidad, formas de ejecución o montaje, aristas, coloración y demás características técnicas y estéticas. Como terminación se pintarán con látex especial para cielorraso tipo "Alta Calidad" o calidad equivalente.

**RESTAURACIÓN DE ABERTURAS.**  
Limpieza mediante arenado de la superficie y/o cepillo metálico. Aplicación dos manos de antioxido y dos manos de esmalte sintético de terminación de acuerdo a los colores definidos por el colorado realizado. La aplicación se realizará a soplete. Los accionamientos mecánicos originales serán reacondicionados. Se deberá retirar la totalidad de los paños de vidrios existentes, para proceder a la colocación de vidrio Float incoloro laminado 3mm + 3mm.

**RESTAURACIÓN DE REVESTIMIENTO PÉTRICO en COLUMNAS.**  
Se consolidarán las piezas y se sellarán todas las juntas, seguidamente se reemplazarán las placas no originales y se colocarán aquellas piezas que se encuentren faltantes o con un alto grado de deterioro utilizando materiales del mismo tipo, dimensiones y color que el original. Finalmente se procederá a la limpieza de la superficie a fin de eliminar todo tipo de hollín y suciedad que pueda haberse depositado.

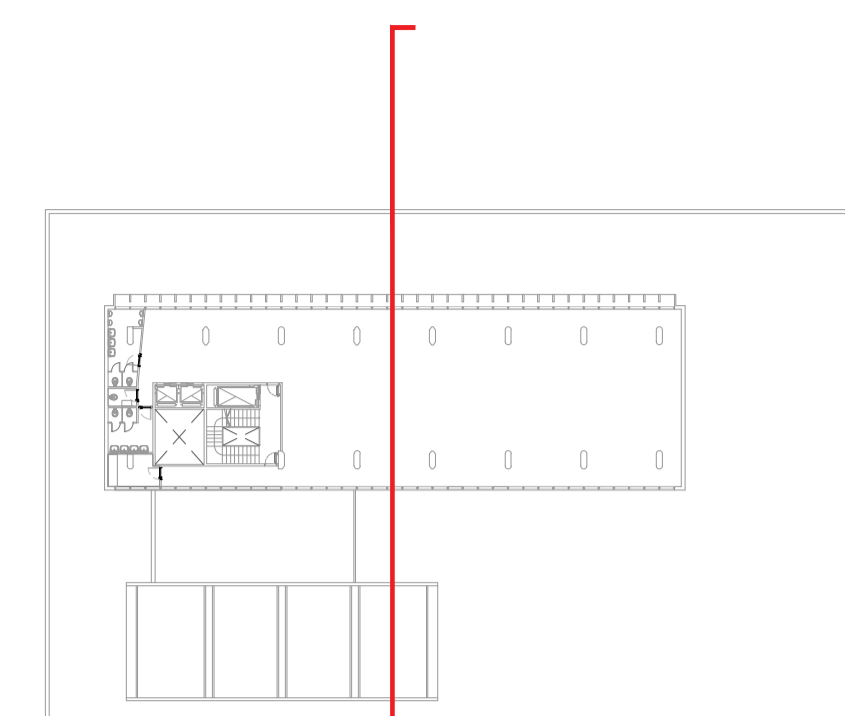
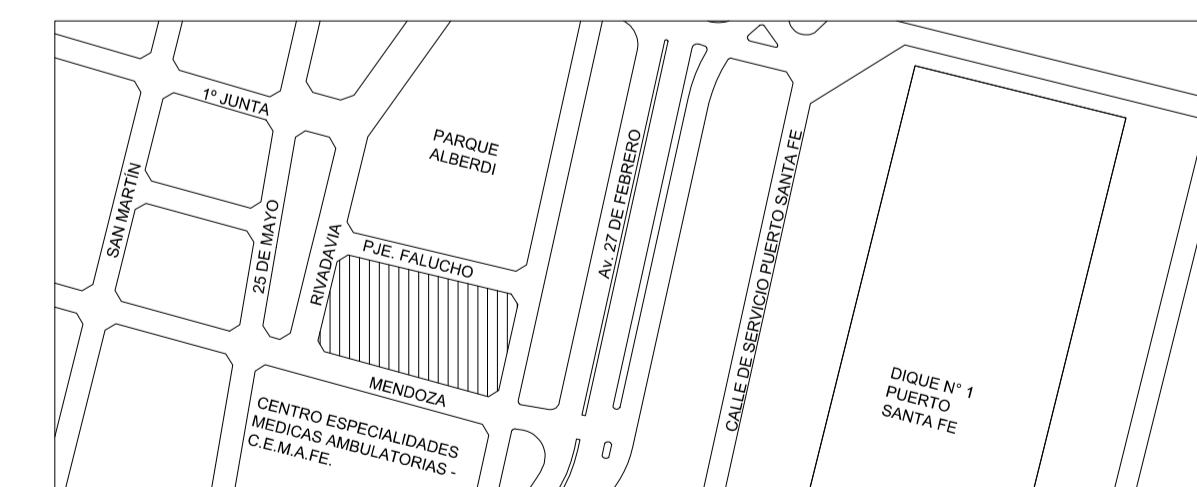
- N.P.T TERRAZA +42.50
- FONDO LOSA TERRAZA +42.20
- N.P.T 9º PISO +38.30
- FONDO LOSA 9º PISO +38.00
- N.P.T 8º PISO +34.90
- FONDO LOSA 8º PISO +34.60
- N.P.T 7º PISO +30.60
- FONDO LOSA 7º PISO +30.30
- N.P.T 6º PISO +26.30
- FONDO LOSA 6º PISO +26.00
- N.P.T 5º PISO +22.00
- FONDO LOSA 5º PISO +21.70
- N.P.T 4º PISO +17.70
- FONDO LOSA 4º PISO +17.40
- N.P.T 3º PISO +13.40
- FONDO LOSA 3º PISO +13.10
- N.P.T 2º PISO +9.10
- FONDO LOSA 2º PISO +8.80
- N.P.T 1º PISO +4.80
- FONDO LOSA 1º PISO +4.50
- N.P.T PB + 0.50
- NIVEL PISO EXTERIOR ±0.00

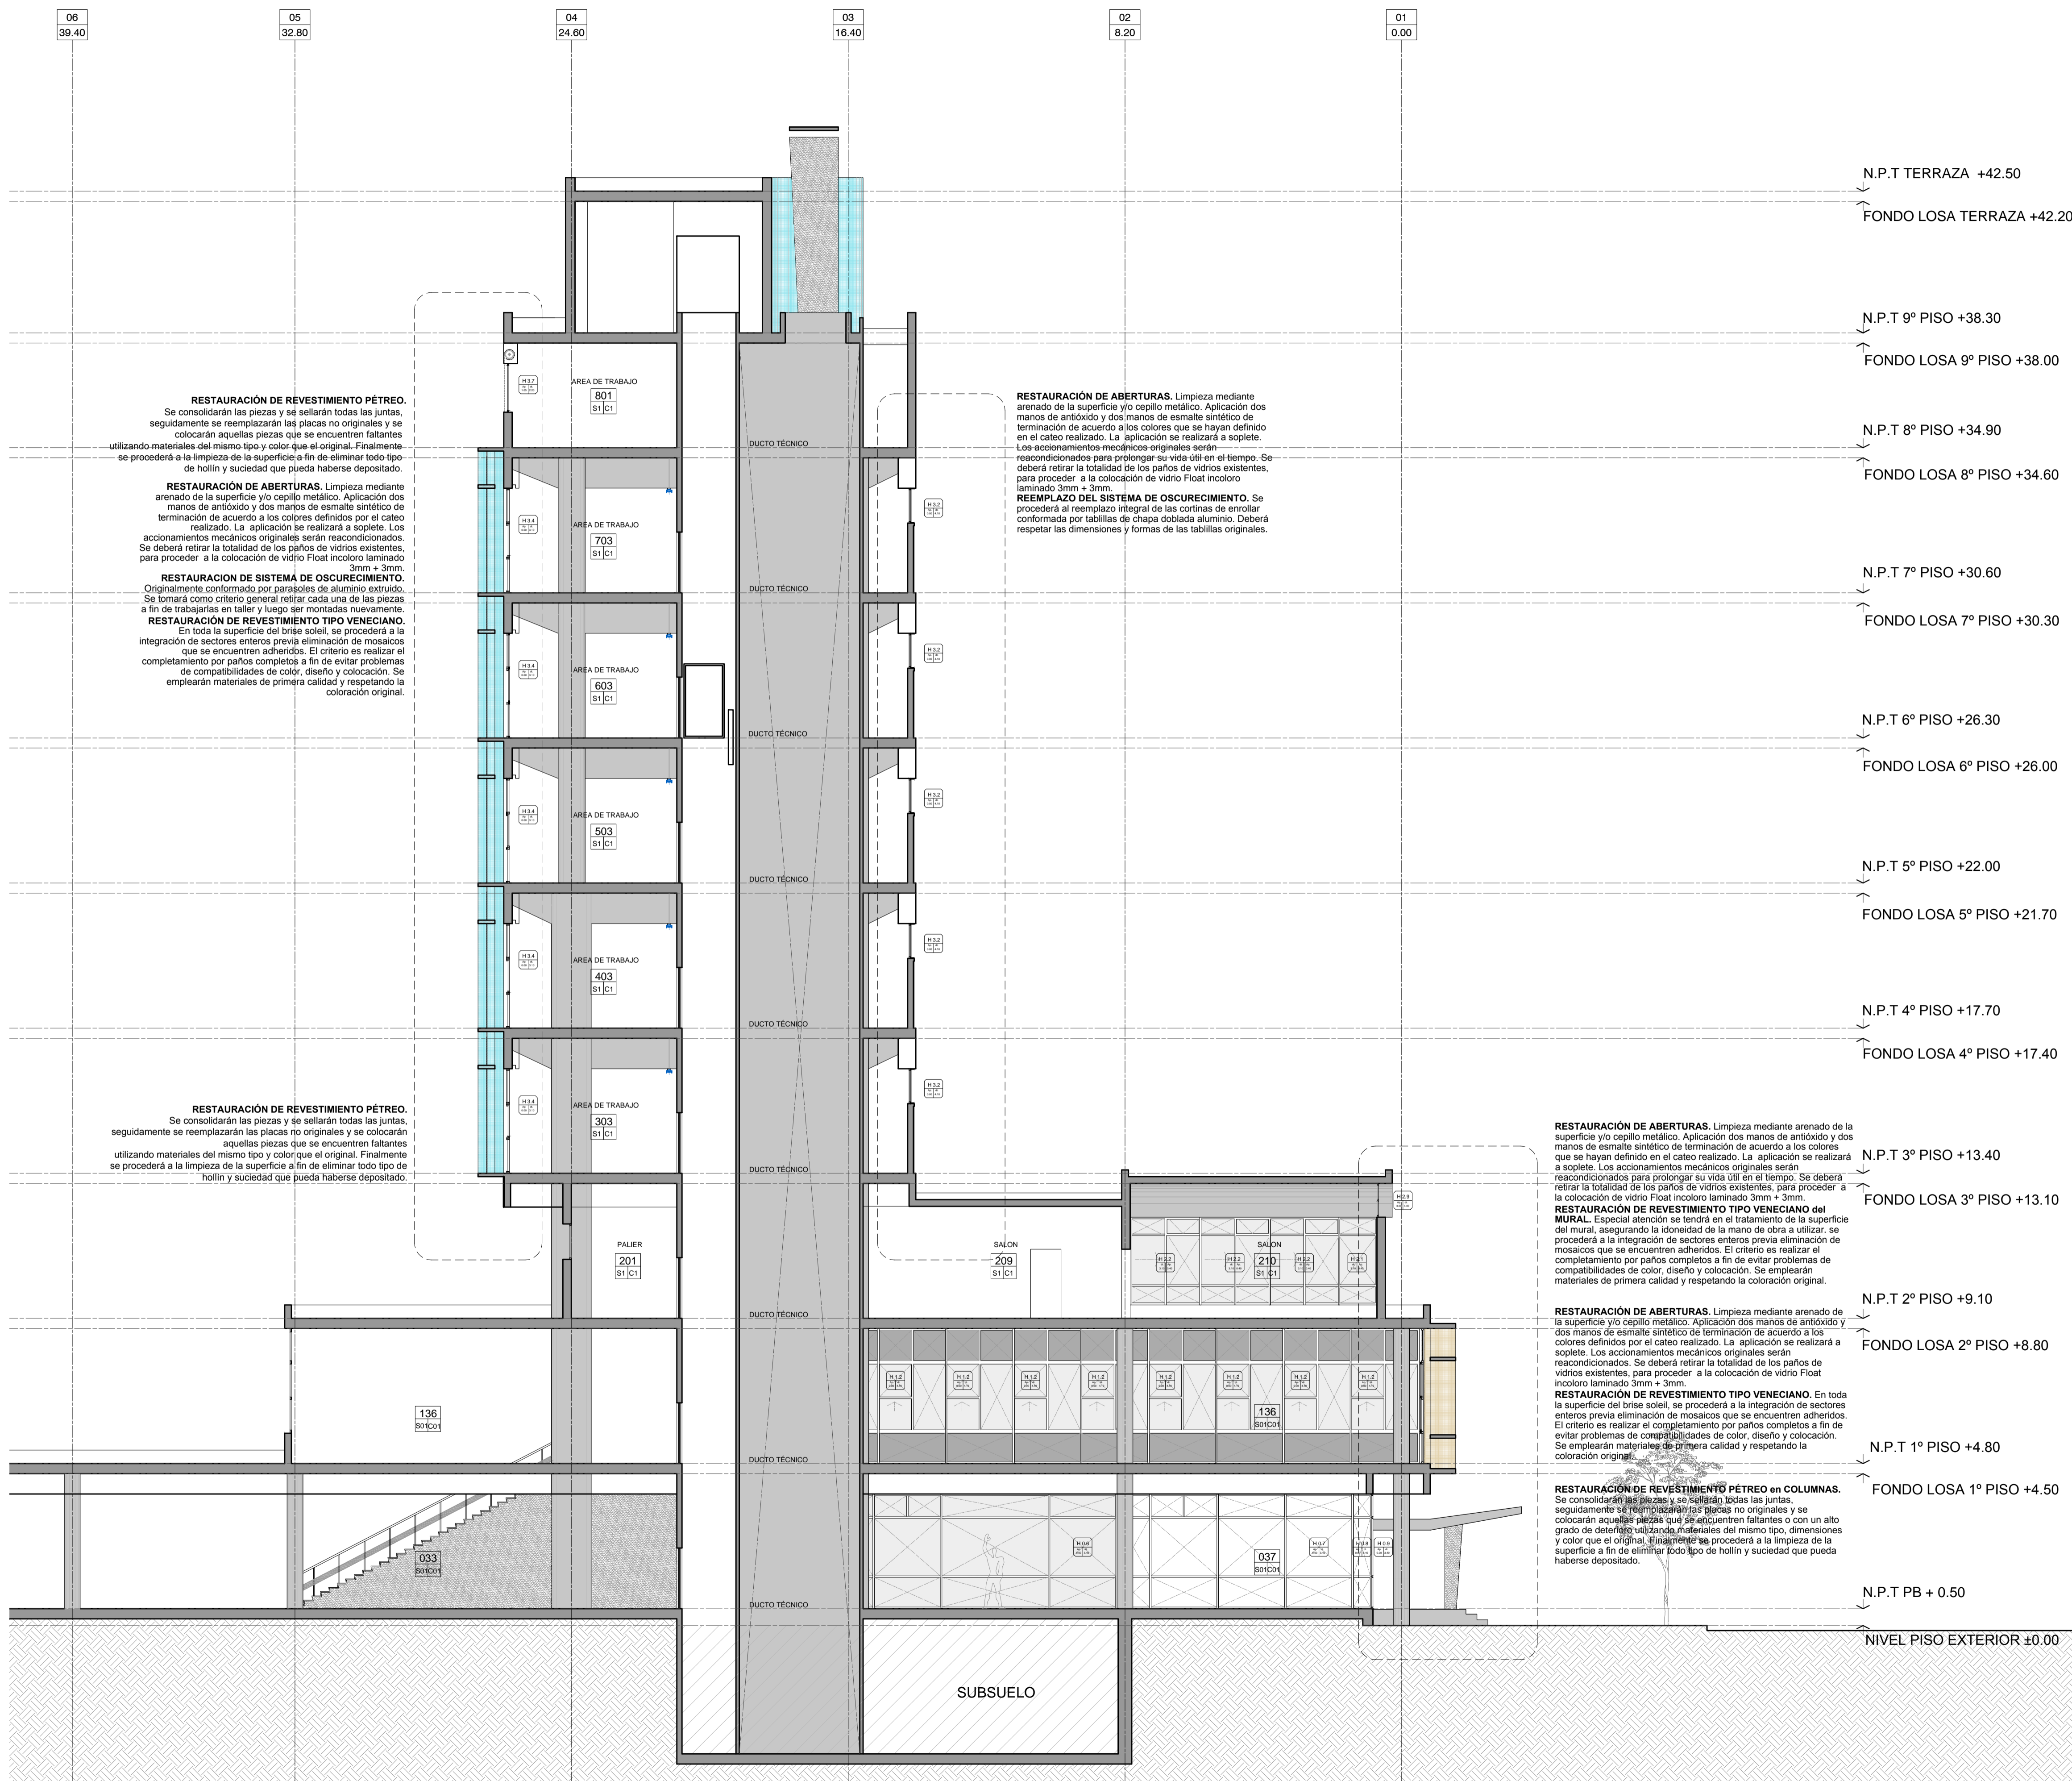
ARQUITECTURA / SECCION 3-3

**RESTAURACIÓN DE REVESTIMIENTO PÉTREO.**  
Se consolidarán las piezas y se sellarán todas las juntas, seguidamente se reemplazarán las placas no originales y se colocarán aquellas piezas que se encuentren faltantes utilizando materiales del mismo tipo y color que el original. Finalmente se procederá a la limpieza de la superficie a fin de eliminar todo tipo de hollín y suciedad que pueda haberse depositado.

**RESTAURACIÓN DE ABERTURAS.** Limpieza mediante arenado de la superficie y/o cepillo metálico. Aplicación dos manos de antióxido y dos manos de esmalte sintético de terminación de acuerdo a los colores que se hayan definido en el cateo realizado. La aplicación se realizará a soplete. Los accionamientos mecánicos originales serán reacondicionados para prolongar su vida útil en el tiempo. Se deberá retirar la totalidad de los paños de vidrios existentes, para proceder a la colocación de vidrio Float incoloro laminado 3mm + 3mm.

**RESTAURACIÓN DE SISTEMA DE OSCURECIMIENTO.**  
Originalmente conformado por paneles de aluminio extruido. Se tomará como criterio general retirar cada una de las piezas a fin de trabajarlas en taller y luego ser montadas nuevamente.

**RESTAURACIÓN DE REVESTIMIENTO TIPO VENEZIANO.**  
En toda la superficie del brise soleil, se procederá a la integración de sectores enteros previa eliminación de mosaicos que se encuentren adheridos. El criterio es realizar el completamiento por paños completos a fin de evitar problemas de compatibilidades de color, diseño y colocación. Se emplearán materiales de primera calidad y respetando la coloración original.

**REEMPLAZO DEL SISTEMA DE OSCURECIMIENTO.** Se procederá al reemplazo integral de las cortinas de enrollar conformada por tabillas de chapa doblada aluminio. Deberá respetar las dimensiones y formas de las tabillas originales.

**RESTAURACIÓN DE REVESTIMIENTO TIPO VENEZIANO del MURAL.** Especial atención se tendrá en el tratamiento de la superficie del mural, asegurando la idoneidad de la mano de obra a utilizar, se procederá a la integración de sectores enteros previa eliminación de mosaicos que se encuentren adheridos. El criterio es realizar el completamiento por paños completos a fin de evitar problemas de compatibilidades de color, diseño y colocación. Se emplearán materiales de primera calidad y respetando la coloración original.

**RESTAURACIÓN DE ABERTURAS.** Limpieza mediante arenado de la superficie y/o cepillo metálico. Aplicación dos manos de antióxido y dos manos de esmalte sintético de terminación de acuerdo a los colores que se hayan definido en el cateo realizado. La aplicación se realizará a soplete. Los accionamientos mecánicos originales serán reacondicionados. Se deberá retirar la totalidad de los paños de vidrios existentes, para proceder a la colocación de vidrio Float incoloro laminado 3mm + 3mm.

**RESTAURACIÓN DE REVESTIMIENTO TIPO VENEZIANO.** En toda la superficie del brise soleil, se procederá a la integración de sectores enteros previa eliminación de mosaicos que se encuentren adheridos. El criterio es realizar el completamiento por paños completos a fin de evitar problemas de compatibilidades de color, diseño y colocación. Se emplearán materiales de primera calidad y respetando la coloración original.

**RESTAURACIÓN DE REVESTIMIENTO PÉTREO en COLUMNAS.**  
Se consolidarán las piezas y se sellarán todas las juntas, seguidamente se reemplazarán las placas no originales y se colocarán aquellas piezas que se encuentren faltantes o con un alto grado de deterioro utilizando materiales del mismo tipo, dimensiones y color que el original. Finalmente se procederá a la limpieza de la superficie a fin de eliminar todo tipo de hollín y suciedad que pueda haberse depositado.

- N.P.T TERRAZA +42.50
- FONDO LOSA TERRAZA +42.20
- N.P.T 9º PISO +38.30
- FONDO LOSA 9º PISO +38.00
- N.P.T 8º PISO +34.90
- FONDO LOSA 8º PISO +34.60
- N.P.T 7º PISO +30.60
- FONDO LOSA 7º PISO +30.30
- N.P.T 6º PISO +26.30
- FONDO LOSA 6º PISO +26.00
- N.P.T 5º PISO +22.00
- FONDO LOSA 5º PISO +21.70
- N.P.T 4º PISO +17.70
- FONDO LOSA 4º PISO +17.40
- N.P.T 3º PISO +13.40
- FONDO LOSA 3º PISO +13.10
- N.P.T 2º PISO +9.10
- FONDO LOSA 2º PISO +8.80
- N.P.T 1º PISO +4.80
- FONDO LOSA 1º PISO +4.50
- N.P.T PB + 0.50
- NIVEL PISO EXTERIOR ±0.00
