EDIFICIO DE CORREO SANTA FE

RECUPERACIÓN Y PUESTA EN VALOR

LICITACIÓN PÚBLICA

ARQUITECTURA / VISTA ESTE

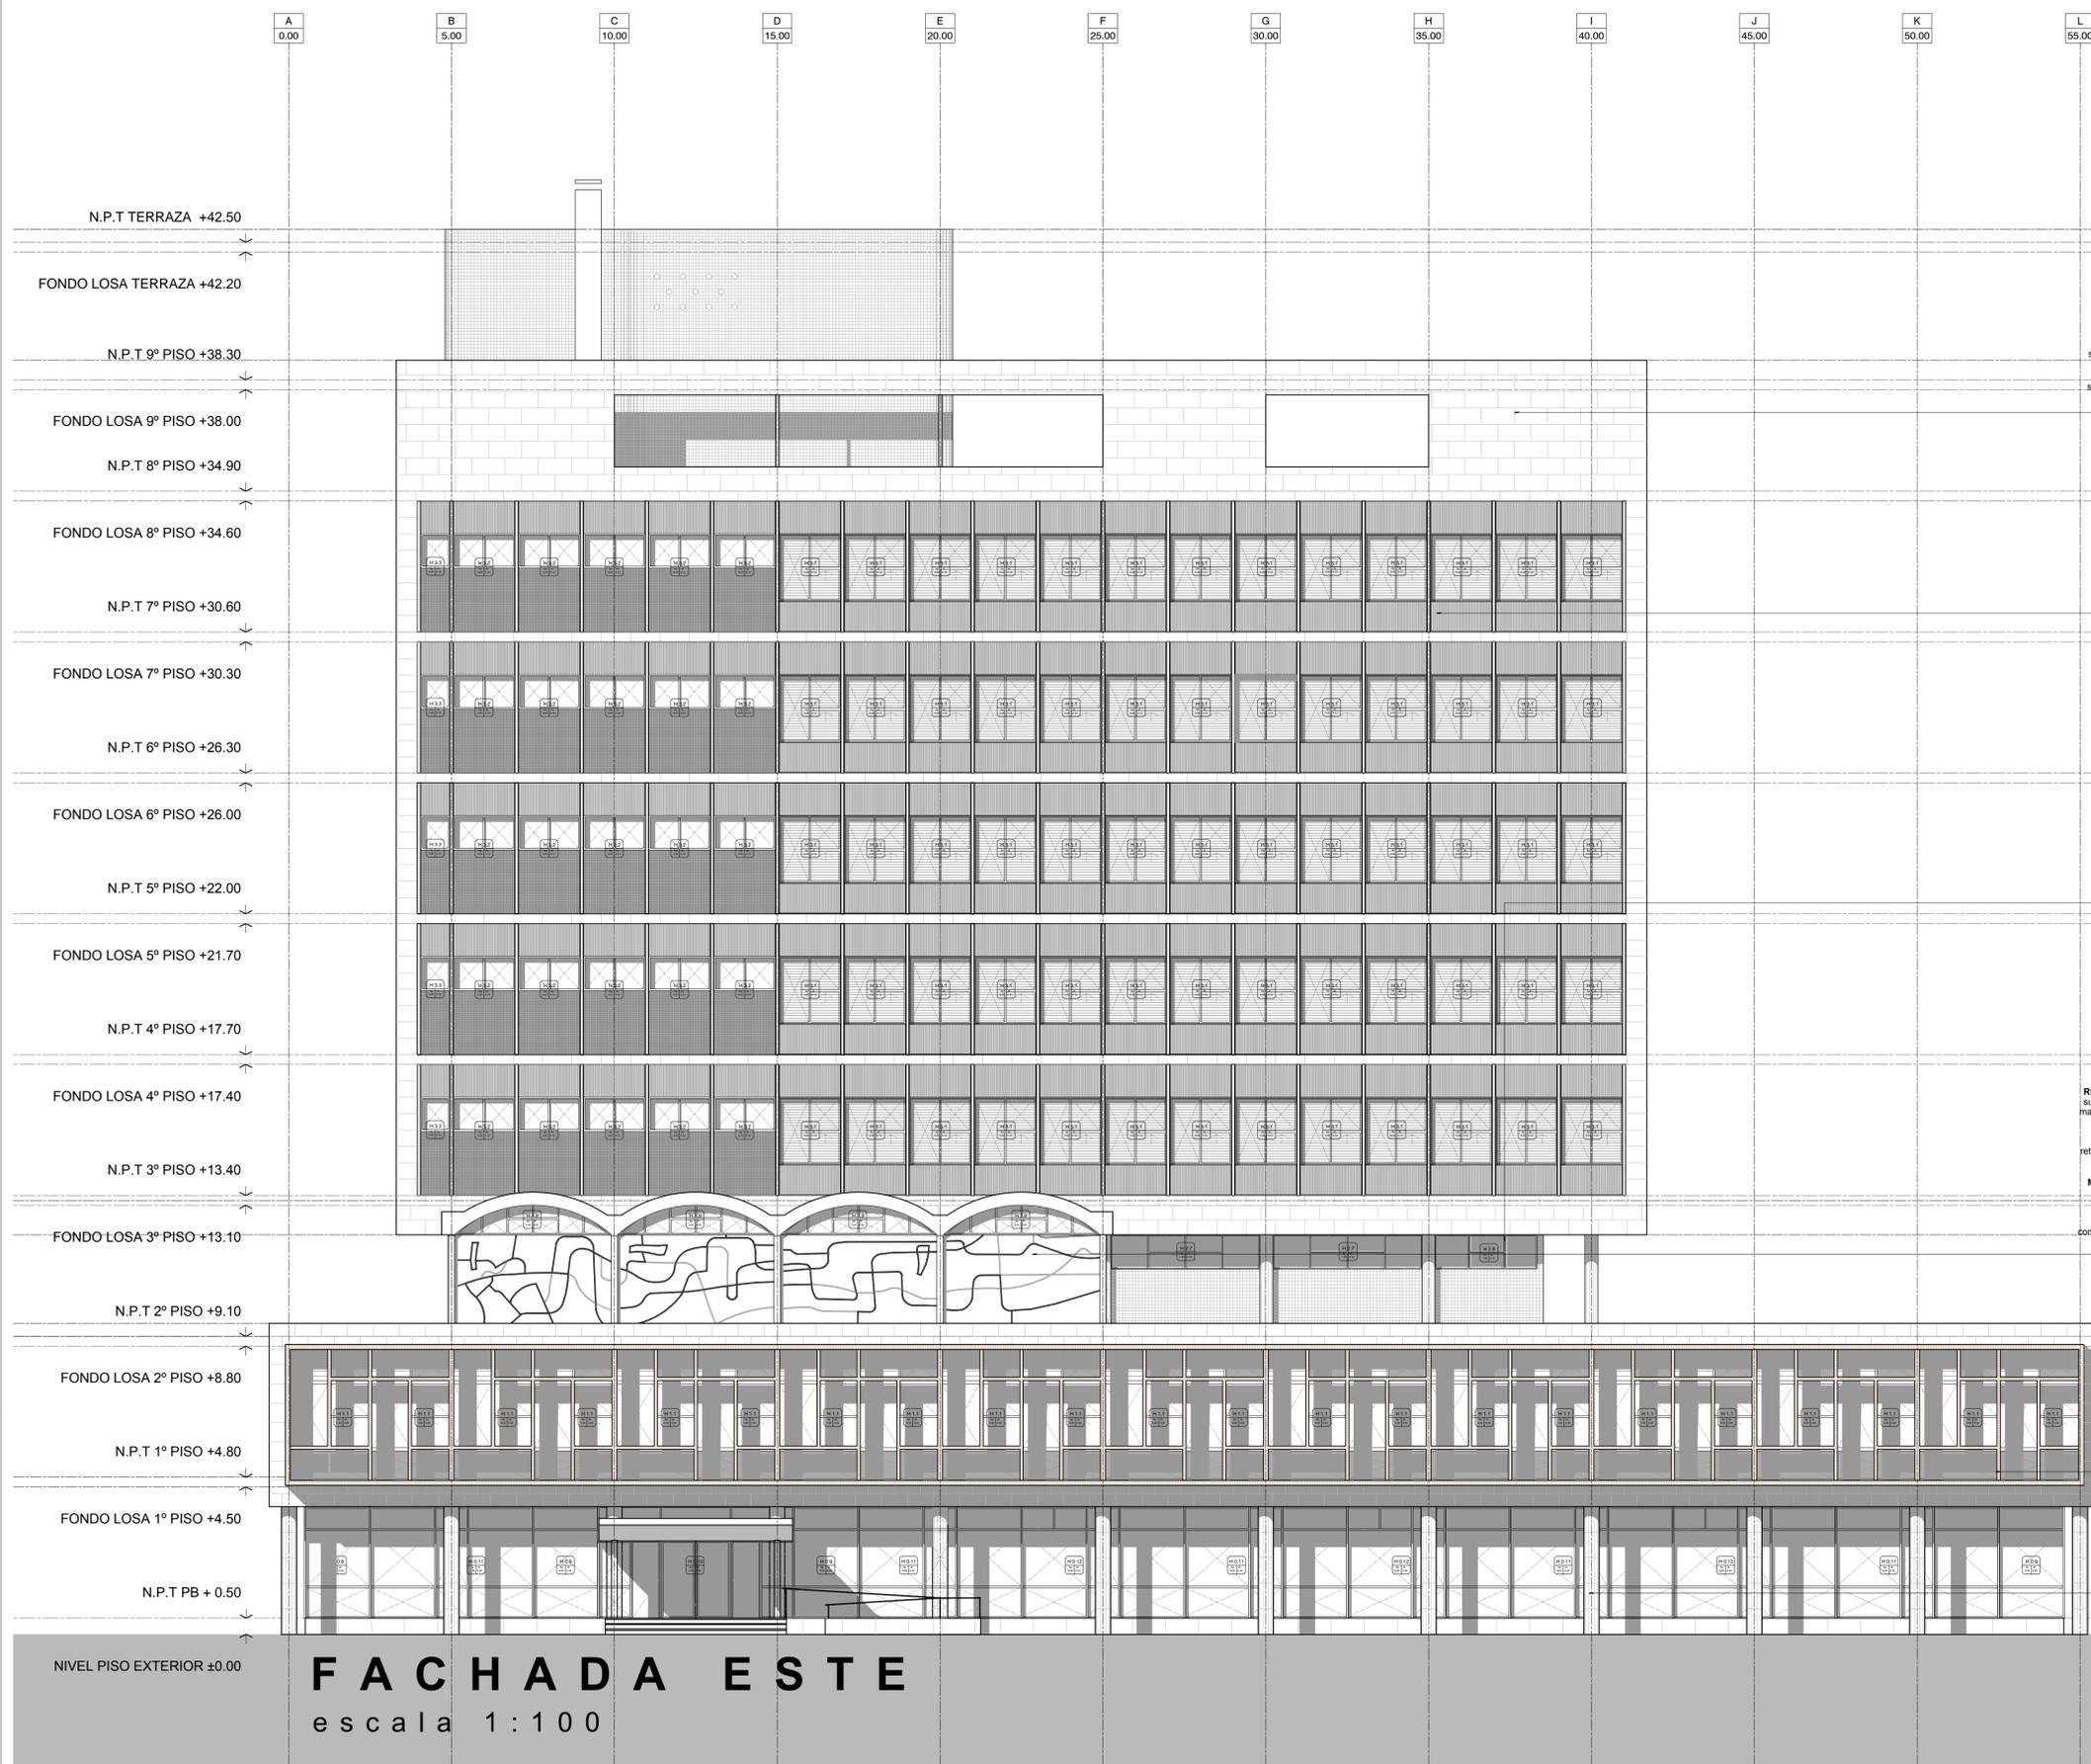
FACHADA ESTE
escala 1:100

RESTAURACIÓN DE REVESTIMIENTO PÉTRICO.
Se consolidarán las piezas y se sellarán todas las juntas, seguidamente se reemplazarán las placas no originales y se colocarán aquellas piezas que se encuentren faltantes utilizando materiales del mismo tipo y color que el original. Finalmente se procederá a la limpieza de la superficie a fin de eliminar todo tipo de hollín y suciedad que pueda haberse depositado.

RESTAURACIÓN DE ABERTURAS. Limpieza mediante arenado de la superficie y/o cepillo metálico. Aplicación dos manos de antióxido y dos manos de esmalte sintético de terminación de acuerdo a los colores que se hayan definido en el cateo realizado. La aplicación se realizará a soplete. Los accionamientos mecánicos originales serán reacondicionados para prolongar su vida útil en el tiempo. Se deberá retirar la totalidad de los paños de vidrios existentes, para proceder a la colocación de vidrio Float incoloro laminado 3mm + 3mm.

REEMPLAZO DEL SISTEMA DE OSCURECIMIENTO.
Se procederá al reemplazo integral de las cortinas de enrollar conformada por tabillas de chapa doblada aluminio. Deberá respetar las dimensiones y formas de las tabillas originales.

RESTAURACIÓN DE REVESTIMIENTO TIPO VENEZOLANO. En toda la superficie del perímetro, se procederá a la integración de sectores enteros previa eliminación de mosaicos que se encuentren adheridos. El criterio es realizar el completamiento por paños completos a fin de evitar problemas de compatibilidades de color, diseño y colocación. Se emplearán materiales de primera calidad y respetando la coloración original.

RESTAURACIÓN DE REVESTIMIENTO TIPO VENEZOLANO del MURAL. Especial atención se tendrá en el tratamiento de la superficie del mural, asegurando la idoneidad de la mano de obra a utilizar, se procederá a la integración de sectores enteros previa eliminación de mosaicos que se encuentren adheridos. El criterio es realizar el completamiento por paños completos a fin de evitar problemas de compatibilidades de color, diseño y colocación. Se emplearán materiales de primera calidad y respetando la coloración original.

RESTAURACION SISTEMA DE OSCURECIMIENTO.
Originalmente conformado por parasoles de aluminio extruido. Se tomará como criterio general retirar cada una de las piezas a fin de trabajarlas en taller y luego ser montadas nuevamente.

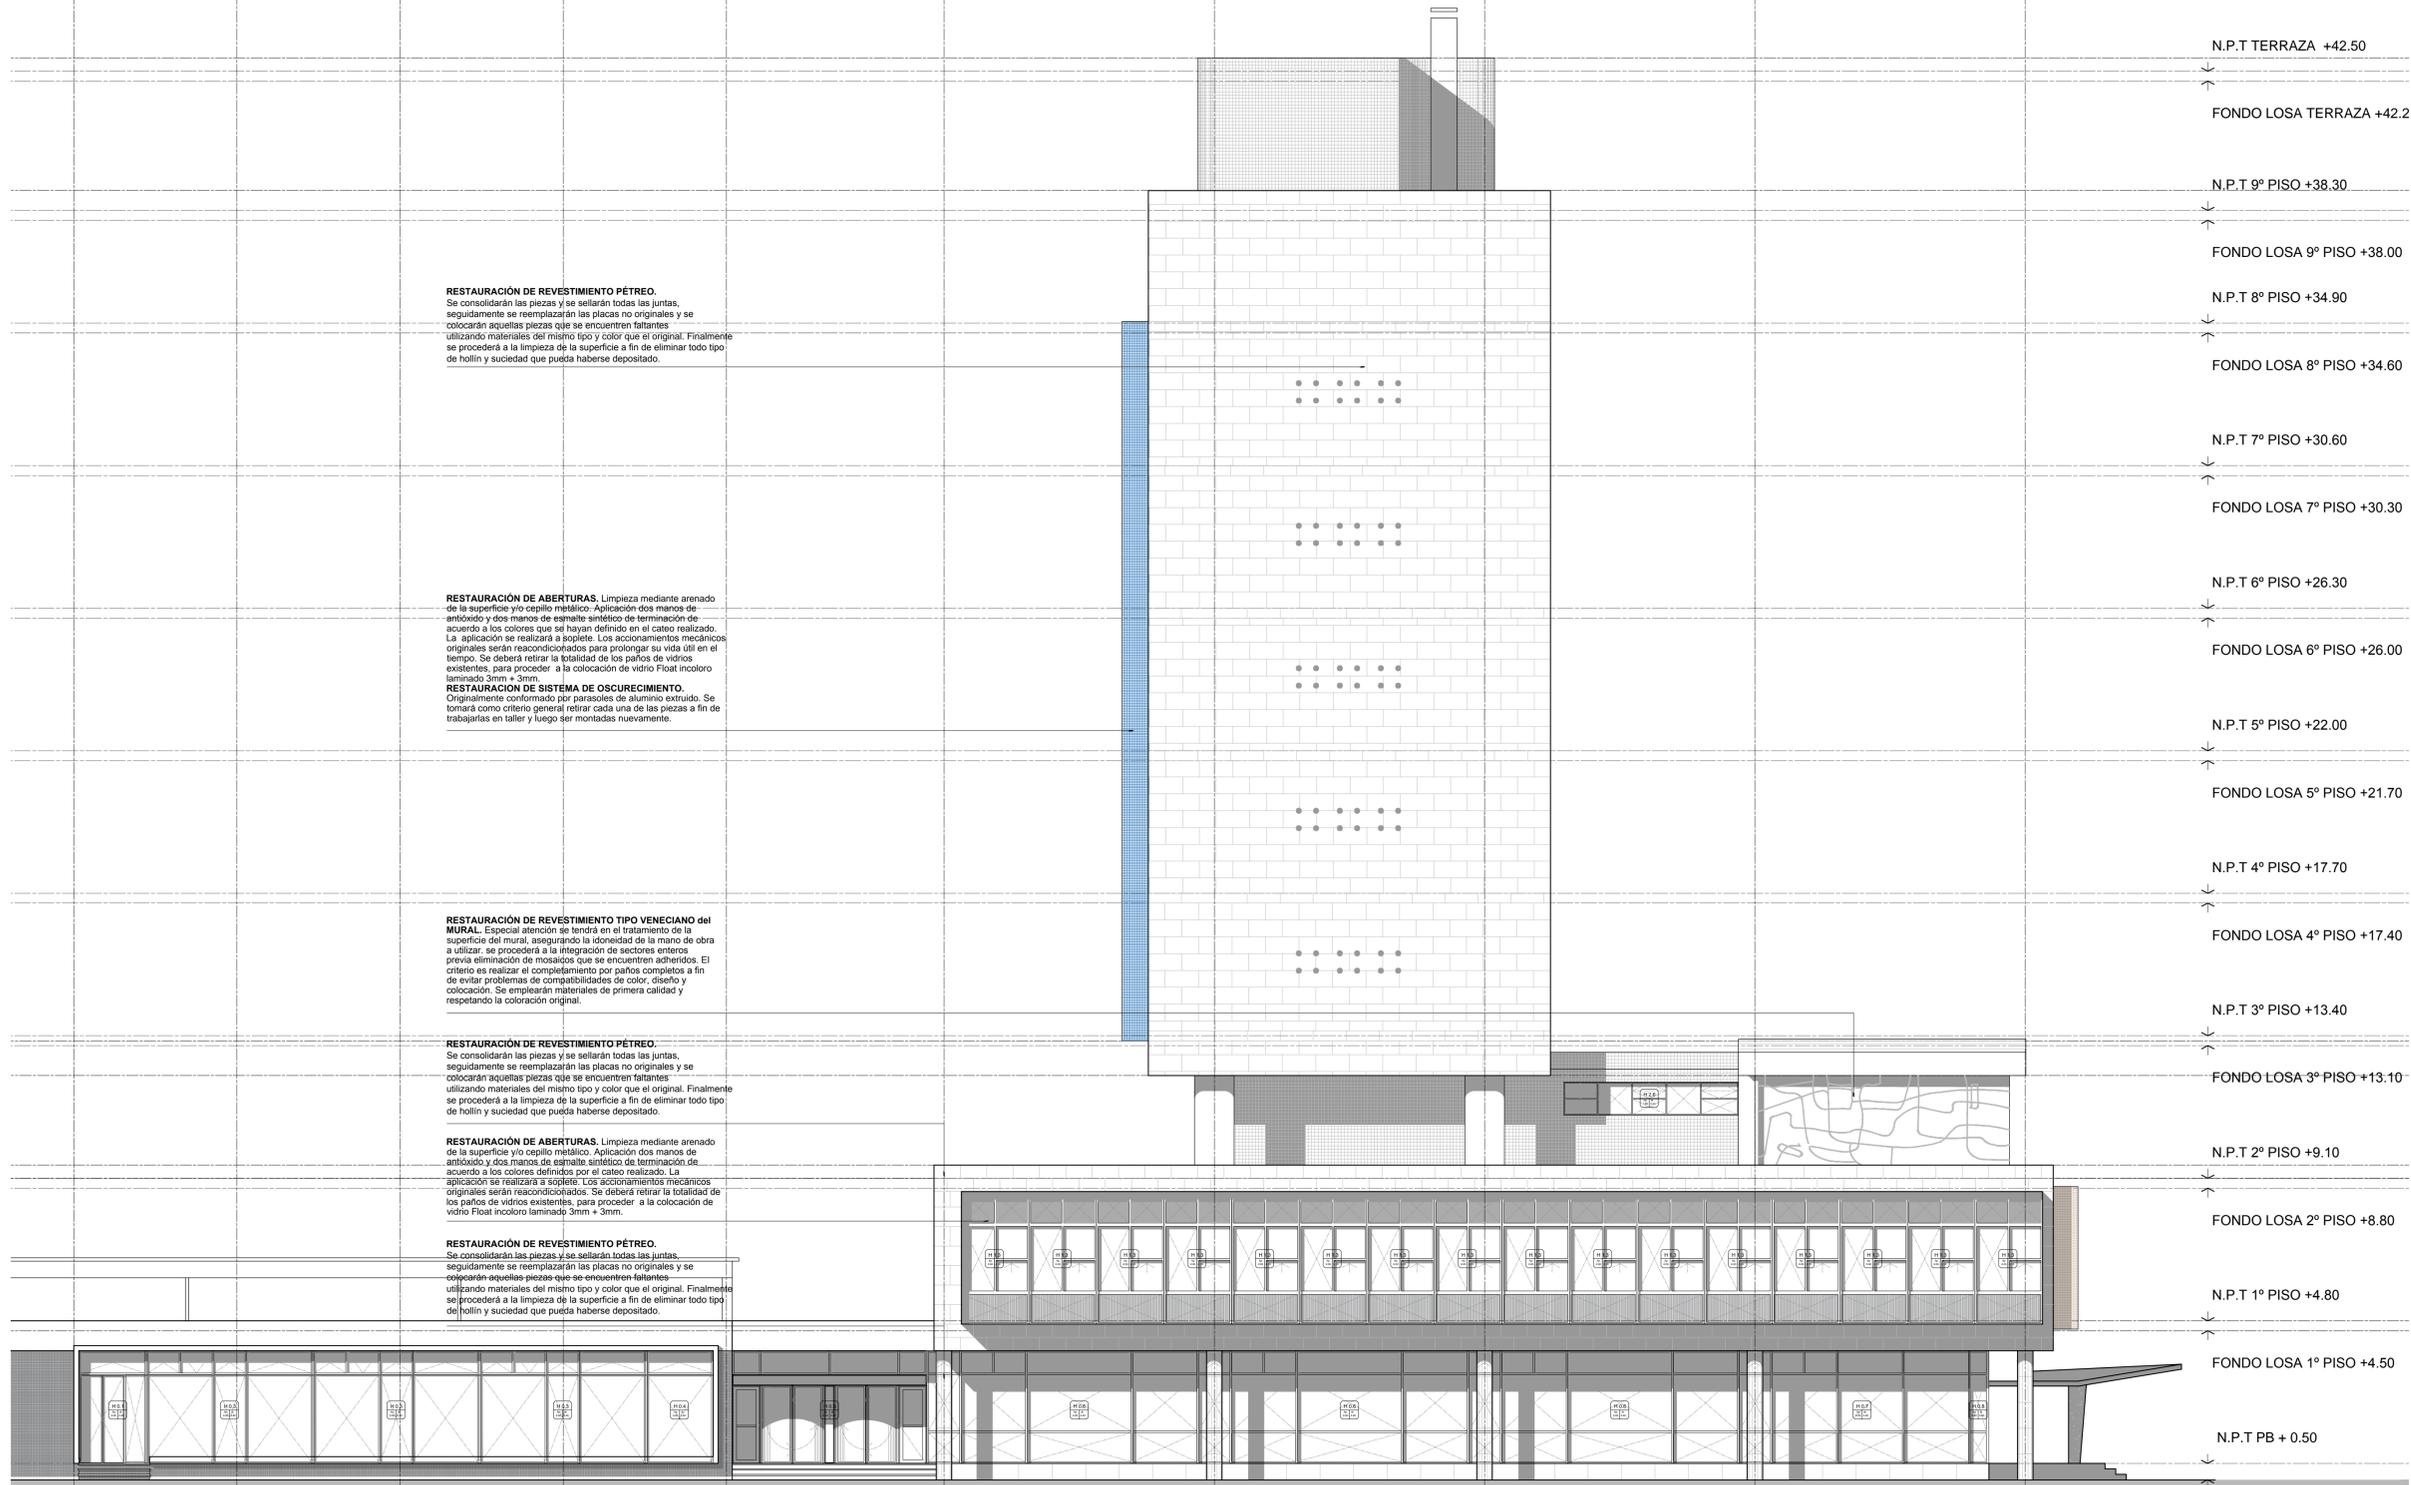
FACHADA SUR
escala 1:100

RESTAURACIÓN DE REVESTIMIENTO PÉTREO.
Se consolidarán las piezas y se sellarán todas las juntas, seguidamente se reemplazarán las placas no originales y se colocarán aquellas piezas que se encuentren faltantes utilizando materiales del mismo tipo y color que el original. Finalmente se procederá a la limpieza de la superficie a fin de eliminar todo tipo de hollín y suciedad que pueda haberse depositado.

RESTAURACIÓN DE ABERTURAS. Limpieza mediante arenado de la superficie y/o cepillo metálico. Aplicación dos manos de antioxido y dos manos de esmalte sintético de terminación de acuerdo a los colores que se hayan definido en el color realizado. La aplicación se realizará a soplete. Los accionamientos mecánicos originales serán reacondicionados para prolongar su vida útil en el tiempo. Se deberá retirar la totalidad de los paños de vidrios existentes, para proceder a la colocación de vidrio Float incoloro laminado 3mm + 3mm.

RESTAURACIÓN DE SISTEMA DE OSCURECIMIENTO. Originalmente conformado por parasoles de aluminio extruido. Se tomará como criterio general retirar cada una de las piezas a fin de trabajarlas en taller y luego ser montadas nuevamente.

RESTAURACIÓN DE REVESTIMIENTO TIPO VENECIANO del MURAL. Especial atención se tendrá en el tratamiento de la superficie del mural, asegurando la idoneidad de la mano de obra a utilizar, se procederá a la integración de sectores enteros previa eliminación de mosaicos que se encuentren adheridos. El criterio es realizar el completamiento por paños completos a fin de evitar problemas de compatibilidades de color, diseño y colocación. Se emplearán materiales de primera calidad y respetando la coloración original.

RESTAURACIÓN DE ABERTURAS. Limpieza mediante arenado de la superficie y/o cepillo metálico. Aplicación dos manos de antioxido y dos manos de esmalte sintético de terminación de acuerdo a los colores definidos por el color realizado. La aplicación se realizará a soplete. Los accionamientos mecánicos originales serán reacondicionados. Se deberá retirar la totalidad de los paños de vidrios existentes, para proceder a la colocación de vidrio Float incoloro laminado 3mm + 3mm.

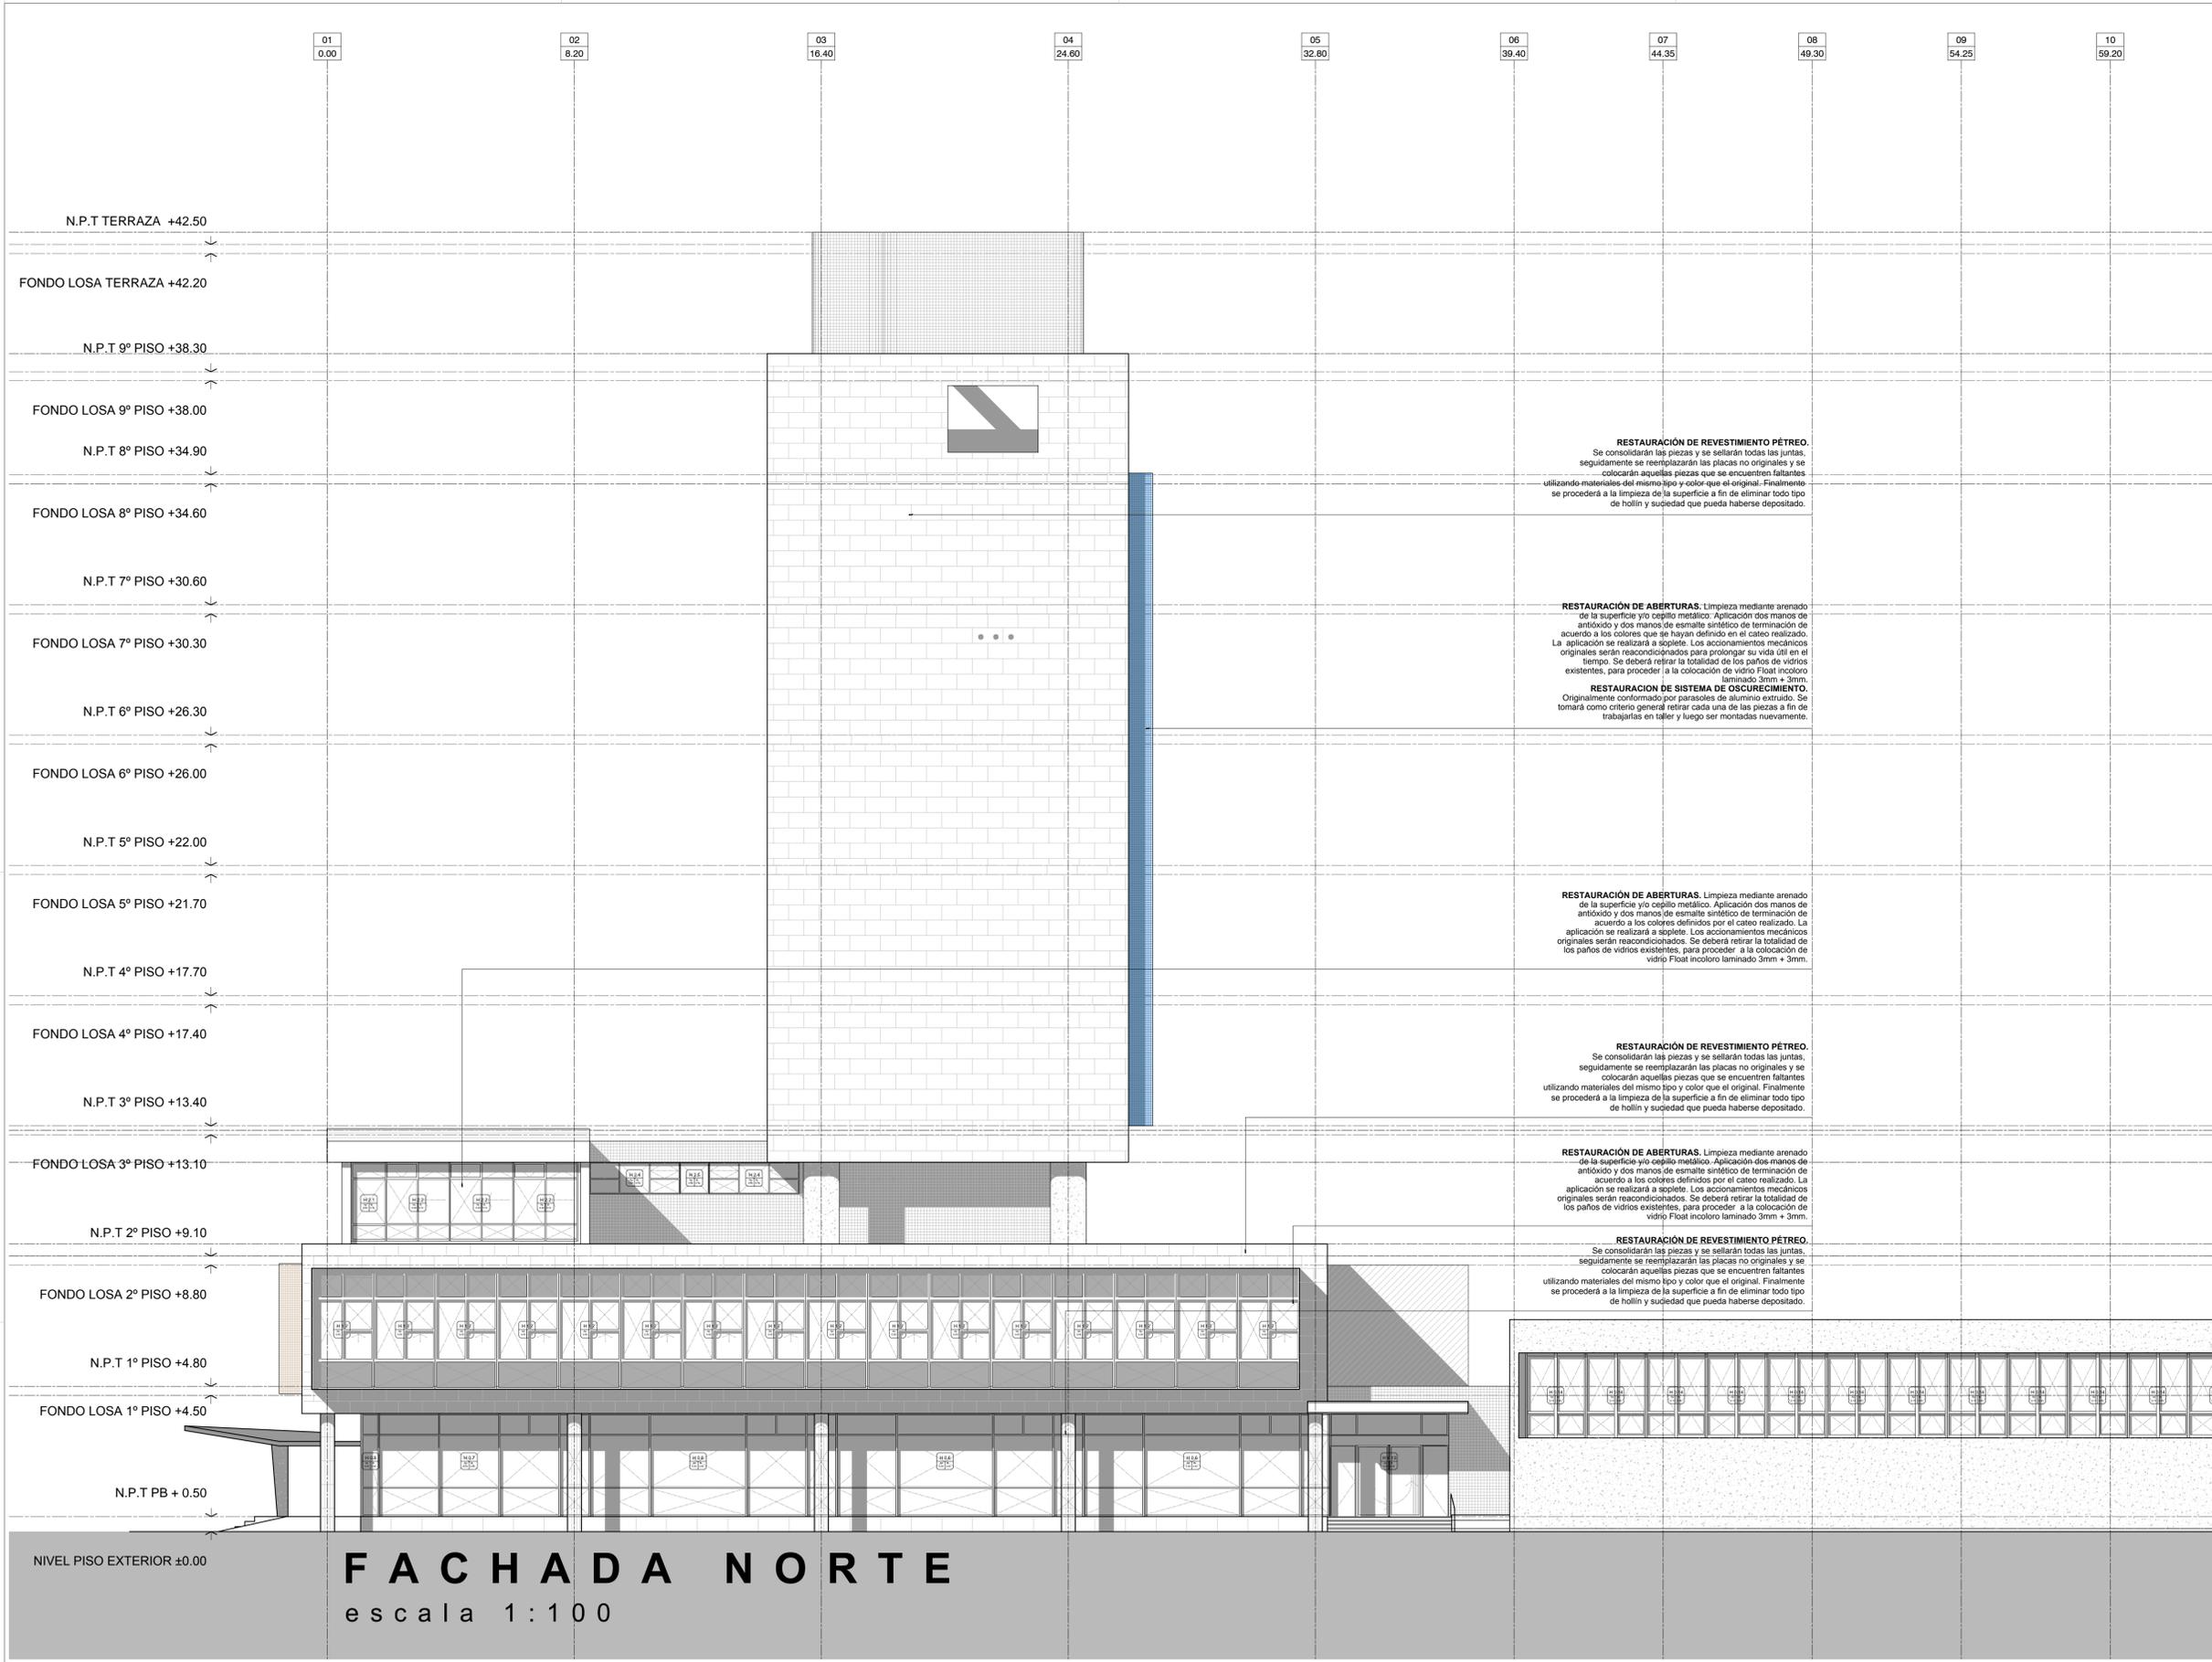
ARQUITECTURA / VISTA NORTE

RESTAURACIÓN DE REVESTIMIENTO PÉTREO.
 Se consolidarán las piezas y se sellarán todas las juntas, seguidamente se reemplazarán las placas no originales y se colocarán aquellas piezas que se encuentren faltantes utilizando materiales del mismo tipo y color que el original. Finalmente se procederá a la limpieza de la superficie a fin de eliminar todo tipo de hollín y suciedad que pueda haberse depositado.

RESTAURACIÓN DE ABERTURAS. Limpieza mediante arenado de la superficie y/o cepillo metálico. Aplicación dos manos de antioxido y dos manos de esmalte sintético de terminación de acuerdo a los colores definidos en el cateo realizado. La aplicación se realizará a soplete. Los accionamientos mecánicos originales serán reacondicionados para prolongar su vida útil en el tiempo. Se deberá retirar la totalidad de los paños de vidrios existentes, para proceder a la colocación de vidrio Float incoloro laminado 3mm + 3mm.

RESTAURACIÓN DE SISTEMA DE OSCURECIMIENTO.
 Originalmente conformado por parasoles de aluminio extruido. Se tomará como criterio general retirar cada una de las piezas a fin de trabajarlas en taller y luego ser montadas nuevamente.
