EDIFICIO DE CORREO SANTA FE

RECUPERACIÓN Y PUESTA EN VALOR

ARQUITECTURA / VISTA ESTE

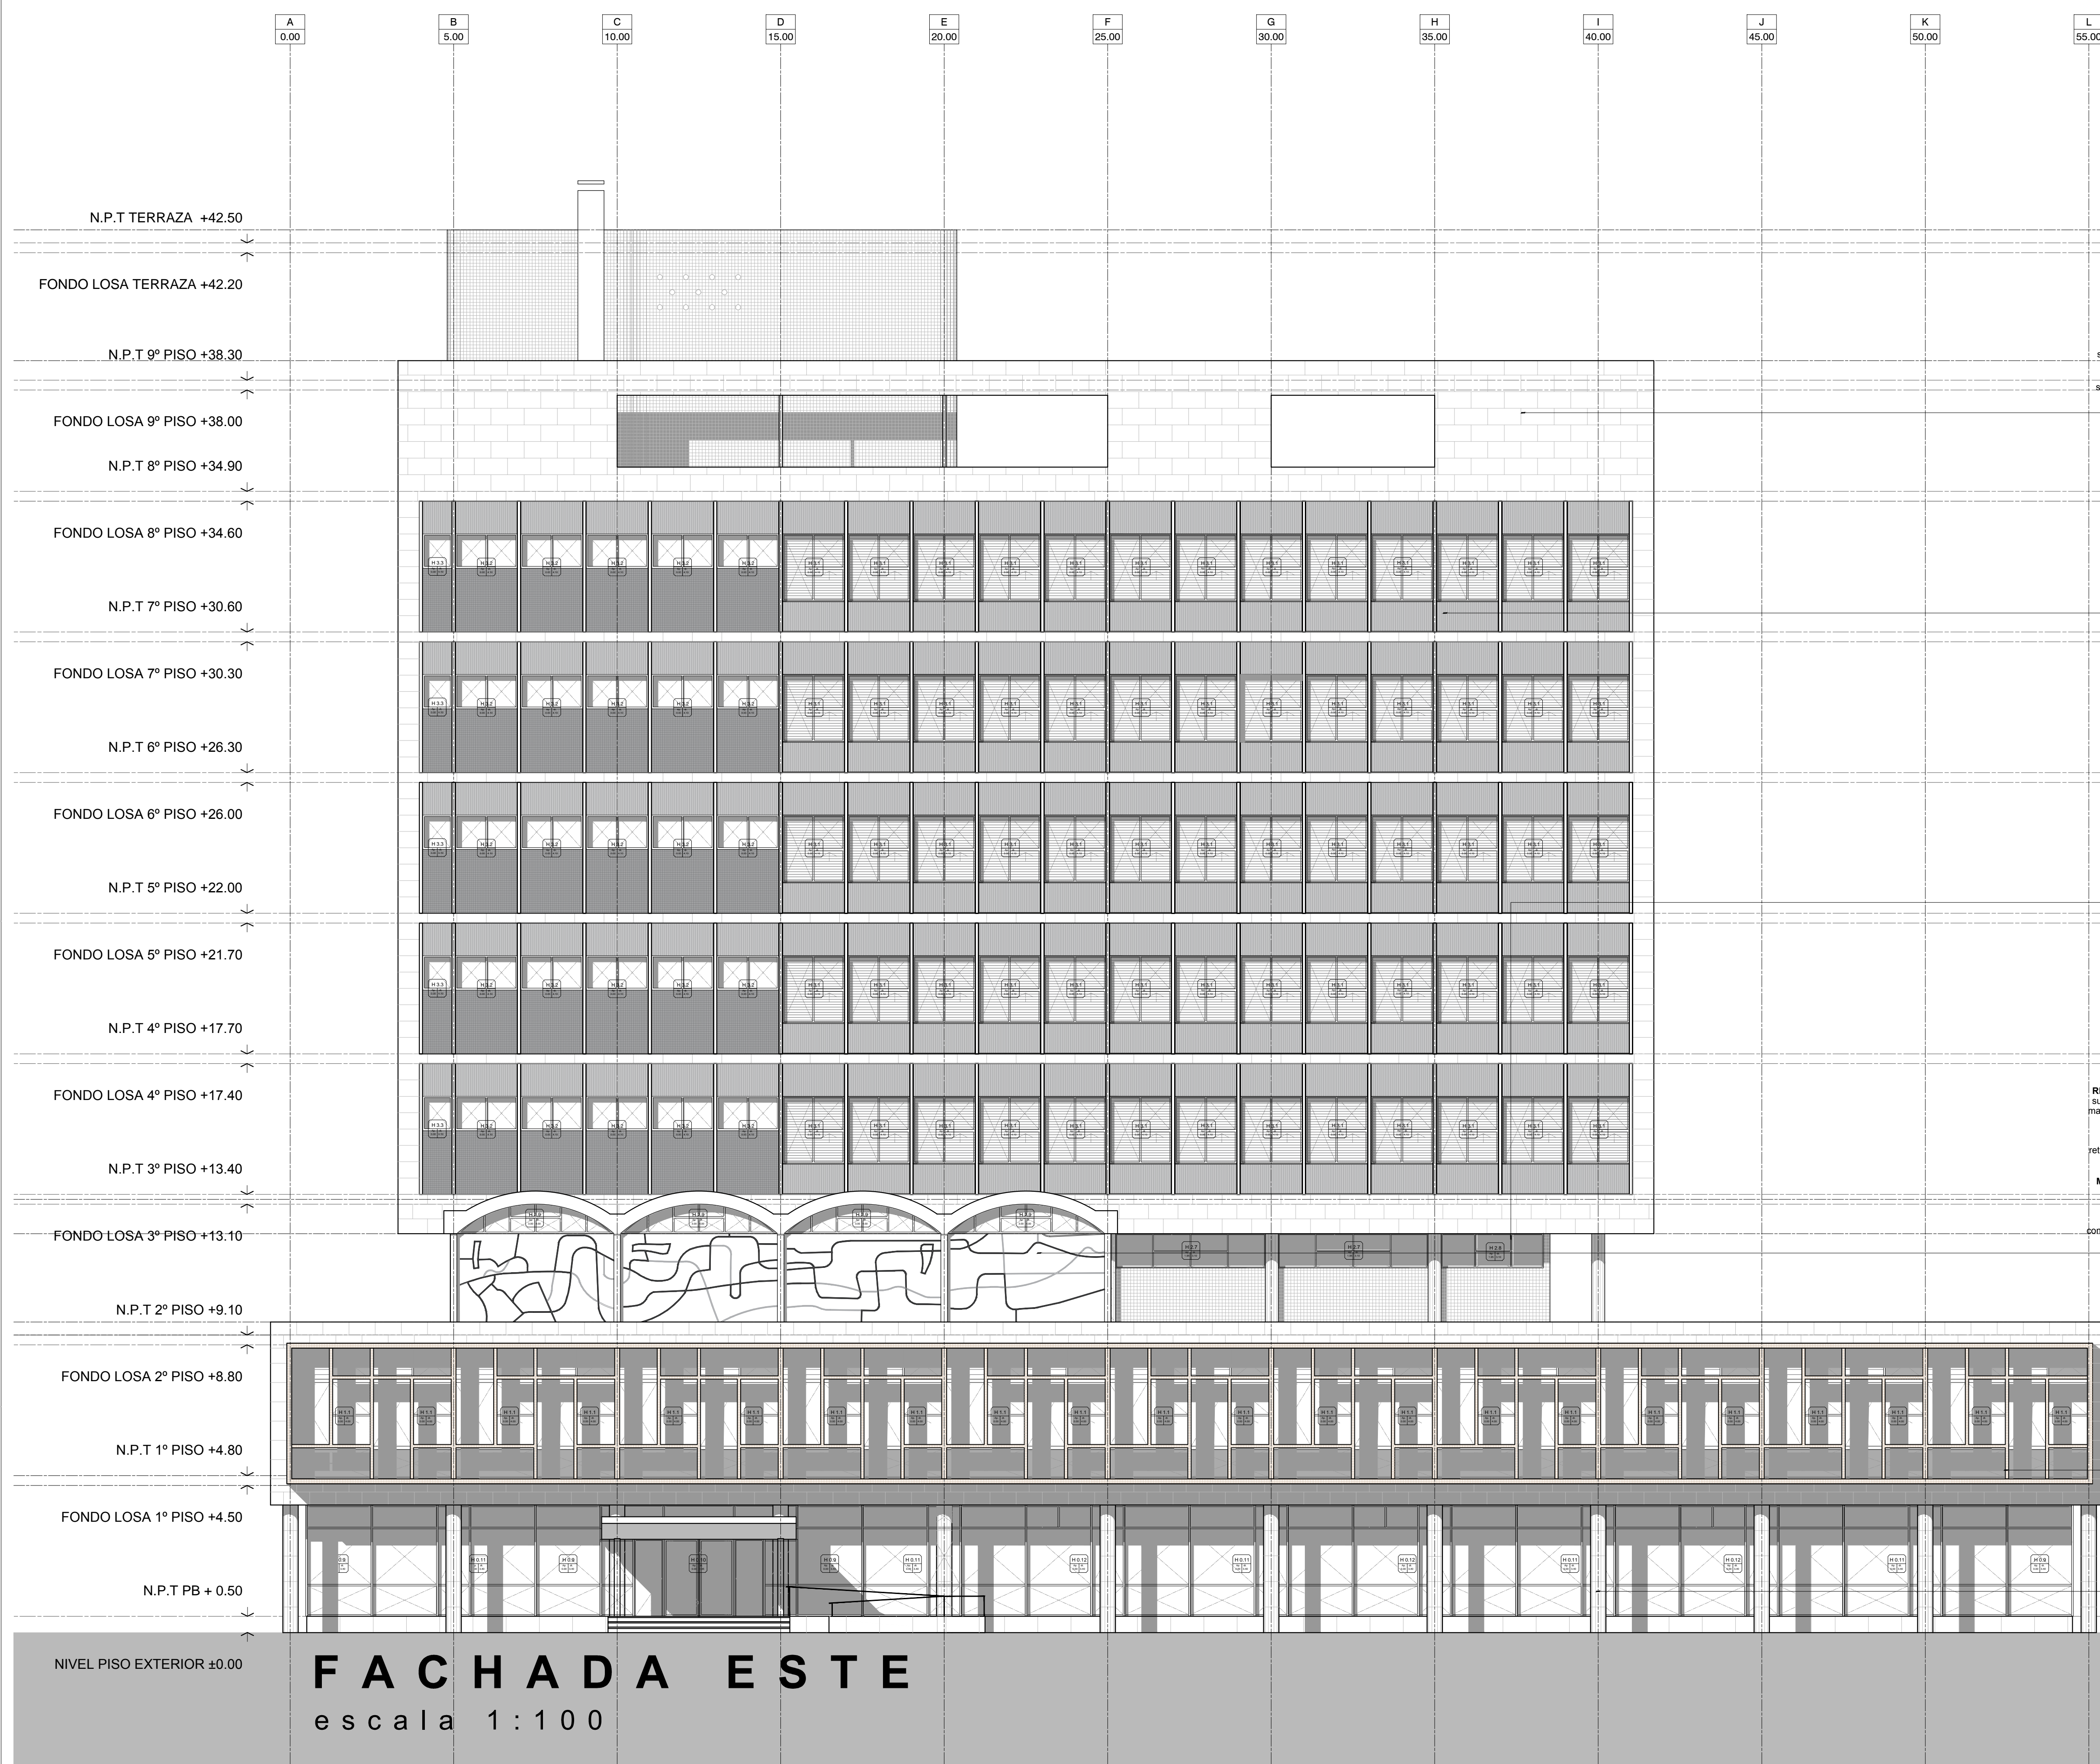
RESTAURACIÓN DE REVESTIMIENTO PÉTRICO.
Se consolidarán las piezas y se sellarán todas las juntas, seguidamente se reemplazarán las placas no originales y se colocarán aquellas piezas que se encuentren faltantes utilizando materiales del mismo tipo y color que el original. Finalmente se procederá a la limpieza de la superficie a fin de eliminar todo tipo de hollín y suciedad que pueda haberse depositado.

RESTAURACIÓN DE ABERTURAS. Limpieza mediante arenado de la superficie y/o cepillo metálico. Aplicación dos manos de antióxido y dos manos de esmalte sintético de terminación de acuerdo a los colores que se hayan definido en el cateo realizado. La aplicación se realizará a soplete. Los accionamientos mecánicos originales serán reacondicionados para prolongar su vida útil en el tiempo. Se deberá retirar la totalidad de los paños de vidrios existentes, para proceder a la colocación de vidrio Float incoloro laminado 3mm + 3mm.

REEMPLAZO DEL SISTEMA DE OSCURECIMIENTO.
Se procederá al reemplazo integral de las cortinas de enrollar conformada por tabillas de chapa doblada aluminio. Deberá respetar las dimensiones y formas de las tabillas originales.

RESTAURACIÓN DE REVESTIMIENTO TIPO VENEZOLANO. En toda la superficie del perímetro, se procederá a la integración de sectores enteros previa eliminación de mosaicos que se encuentren adheridos. El criterio es realizar el completamiento por paños completos a fin de evitar problemas de compatibilidades de color, diseño y colocación. Se emplearán materiales de primera calidad y respetando la coloración original.

RESTAURACIÓN DE REVESTIMIENTO TIPO VENEZOLANO del MURAL. Especial atención se tendrá en el tratamiento de la superficie del mural, asegurando la idoneidad de la mano de obra a utilizar, se procederá a la integración de sectores enteros previa eliminación de mosaicos que se encuentren adheridos. El criterio es realizar el completamiento por paños completos a fin de evitar problemas de compatibilidades de color, diseño y colocación. Se emplearán materiales de primera calidad y respetando la coloración original.

RESTAURACION SISTEMA DE OSCURECIMIENTO. Originalmente conformado por parasoles de aluminio extruido. Se tomará como criterio general retirar cada una de las piezas a fin de trabajarlas en taller y luego ser montadas nuevamente.

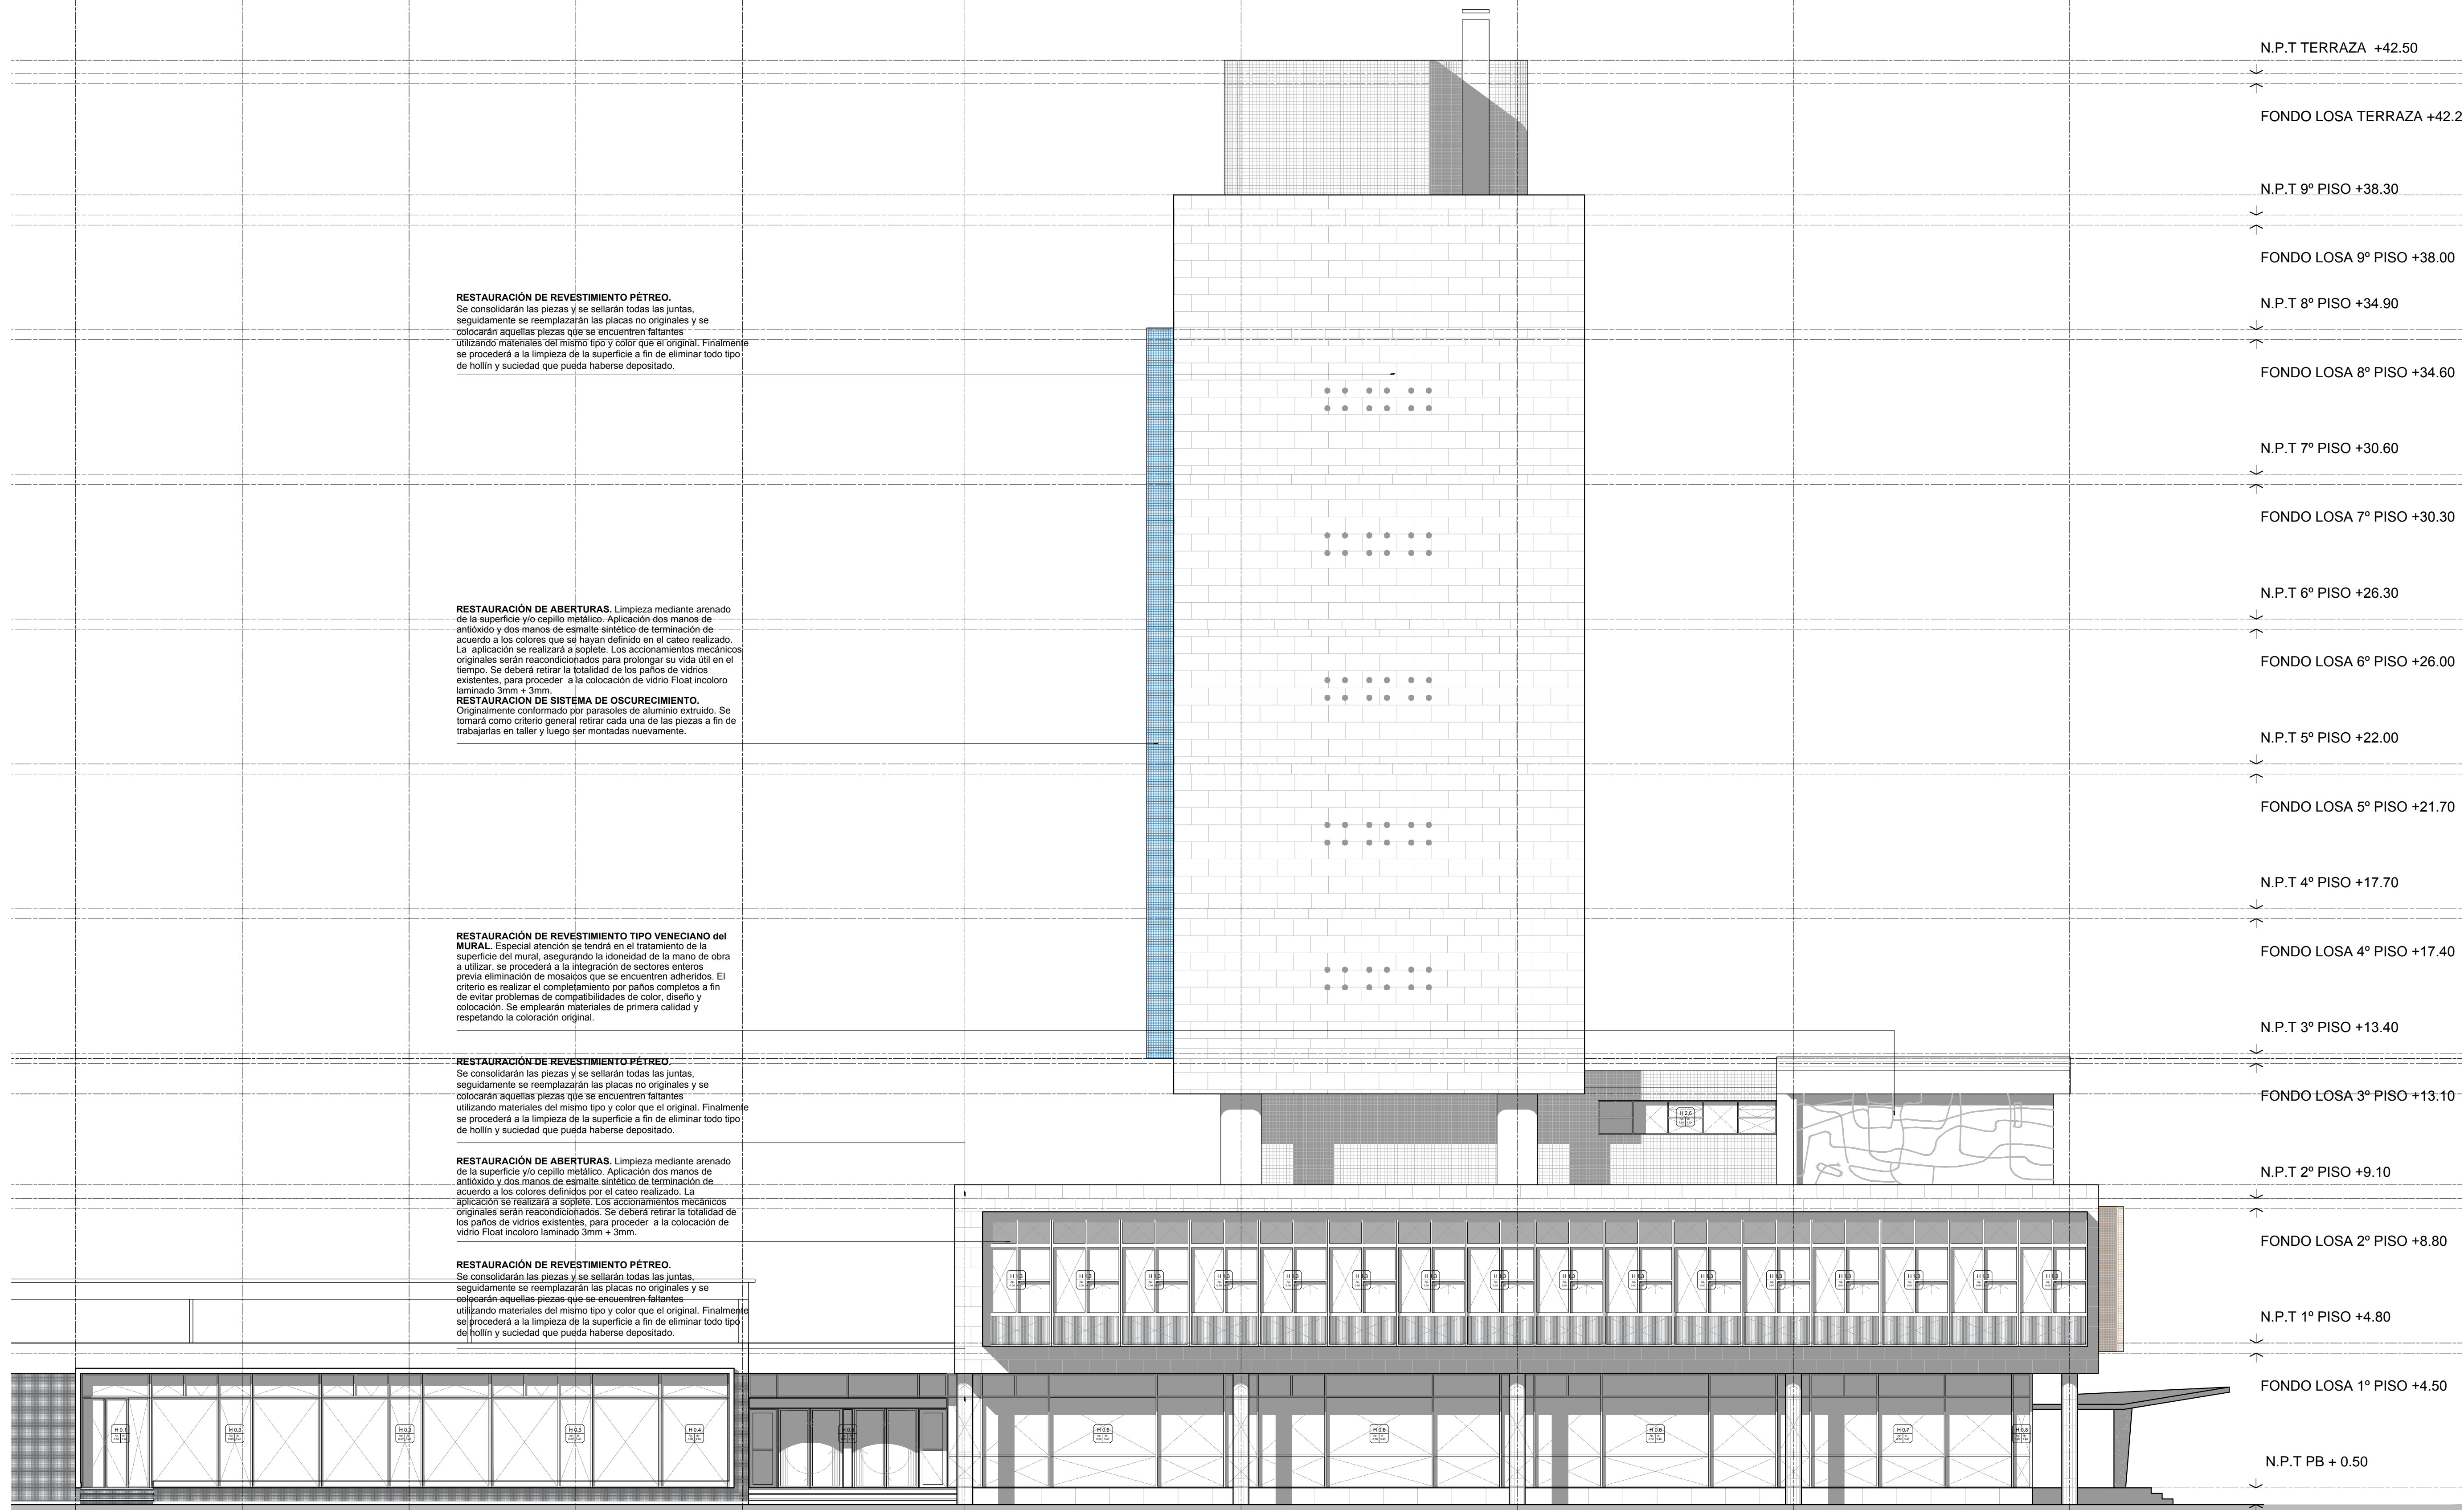
FACHADA SUR
escala 1:100

RESTAURACIÓN DE REVESTIMIENTO PÉTREO.
Se consolidarán las piezas y se sellarán todas las juntas, seguidamente se reemplazarán las placas no originales y se colocarán aquellas piezas que se encuentren faltantes utilizando materiales del mismo tipo y color que el original. Finalmente se procederá a la limpieza de la superficie a fin de eliminar todo tipo de hollín y suciedad que pueda haberse depositado.

RESTAURACIÓN DE ABERTURAS. Limpieza mediante arenado de la superficie y/o cepillo metálico. Aplicación dos manos de antióxido y dos manos de esmalte sintético de terminación de acuerdo a los colores que se hayan definido en el color realizado. La aplicación se realizará a soplete. Los accionamientos mecánicos originales serán reacondicionados para prolongar su vida útil en el tiempo. Se deberá retirar la totalidad de los paños de vidrios existentes, para proceder a la colocación de vidrio Float incoloro laminado 3mm + 3mm.

RESTAURACIÓN DE SISTEMA DE OSCURECIMIENTO. Originalmente conformado por parasoles de aluminio extruido. Se tomará como criterio general retirar cada una de las piezas a fin de trabajarlas en taller y luego ser montadas nuevamente.

RESTAURACIÓN DE REVESTIMIENTO TIPO VENECIANO del MURAL. Especial atención se tendrá en el tratamiento de la superficie del mural, asegurando la idoneidad de la mano de obra a utilizar, se procederá a la integración de sectores enteros previa eliminación de mosaicos que se encuentren adheridos. El criterio es realizar el completamiento por paños completos a fin de evitar problemas de compatibilidades de color, diseño y colocación. Se emplearán materiales de primera calidad y respetando la coloración original.

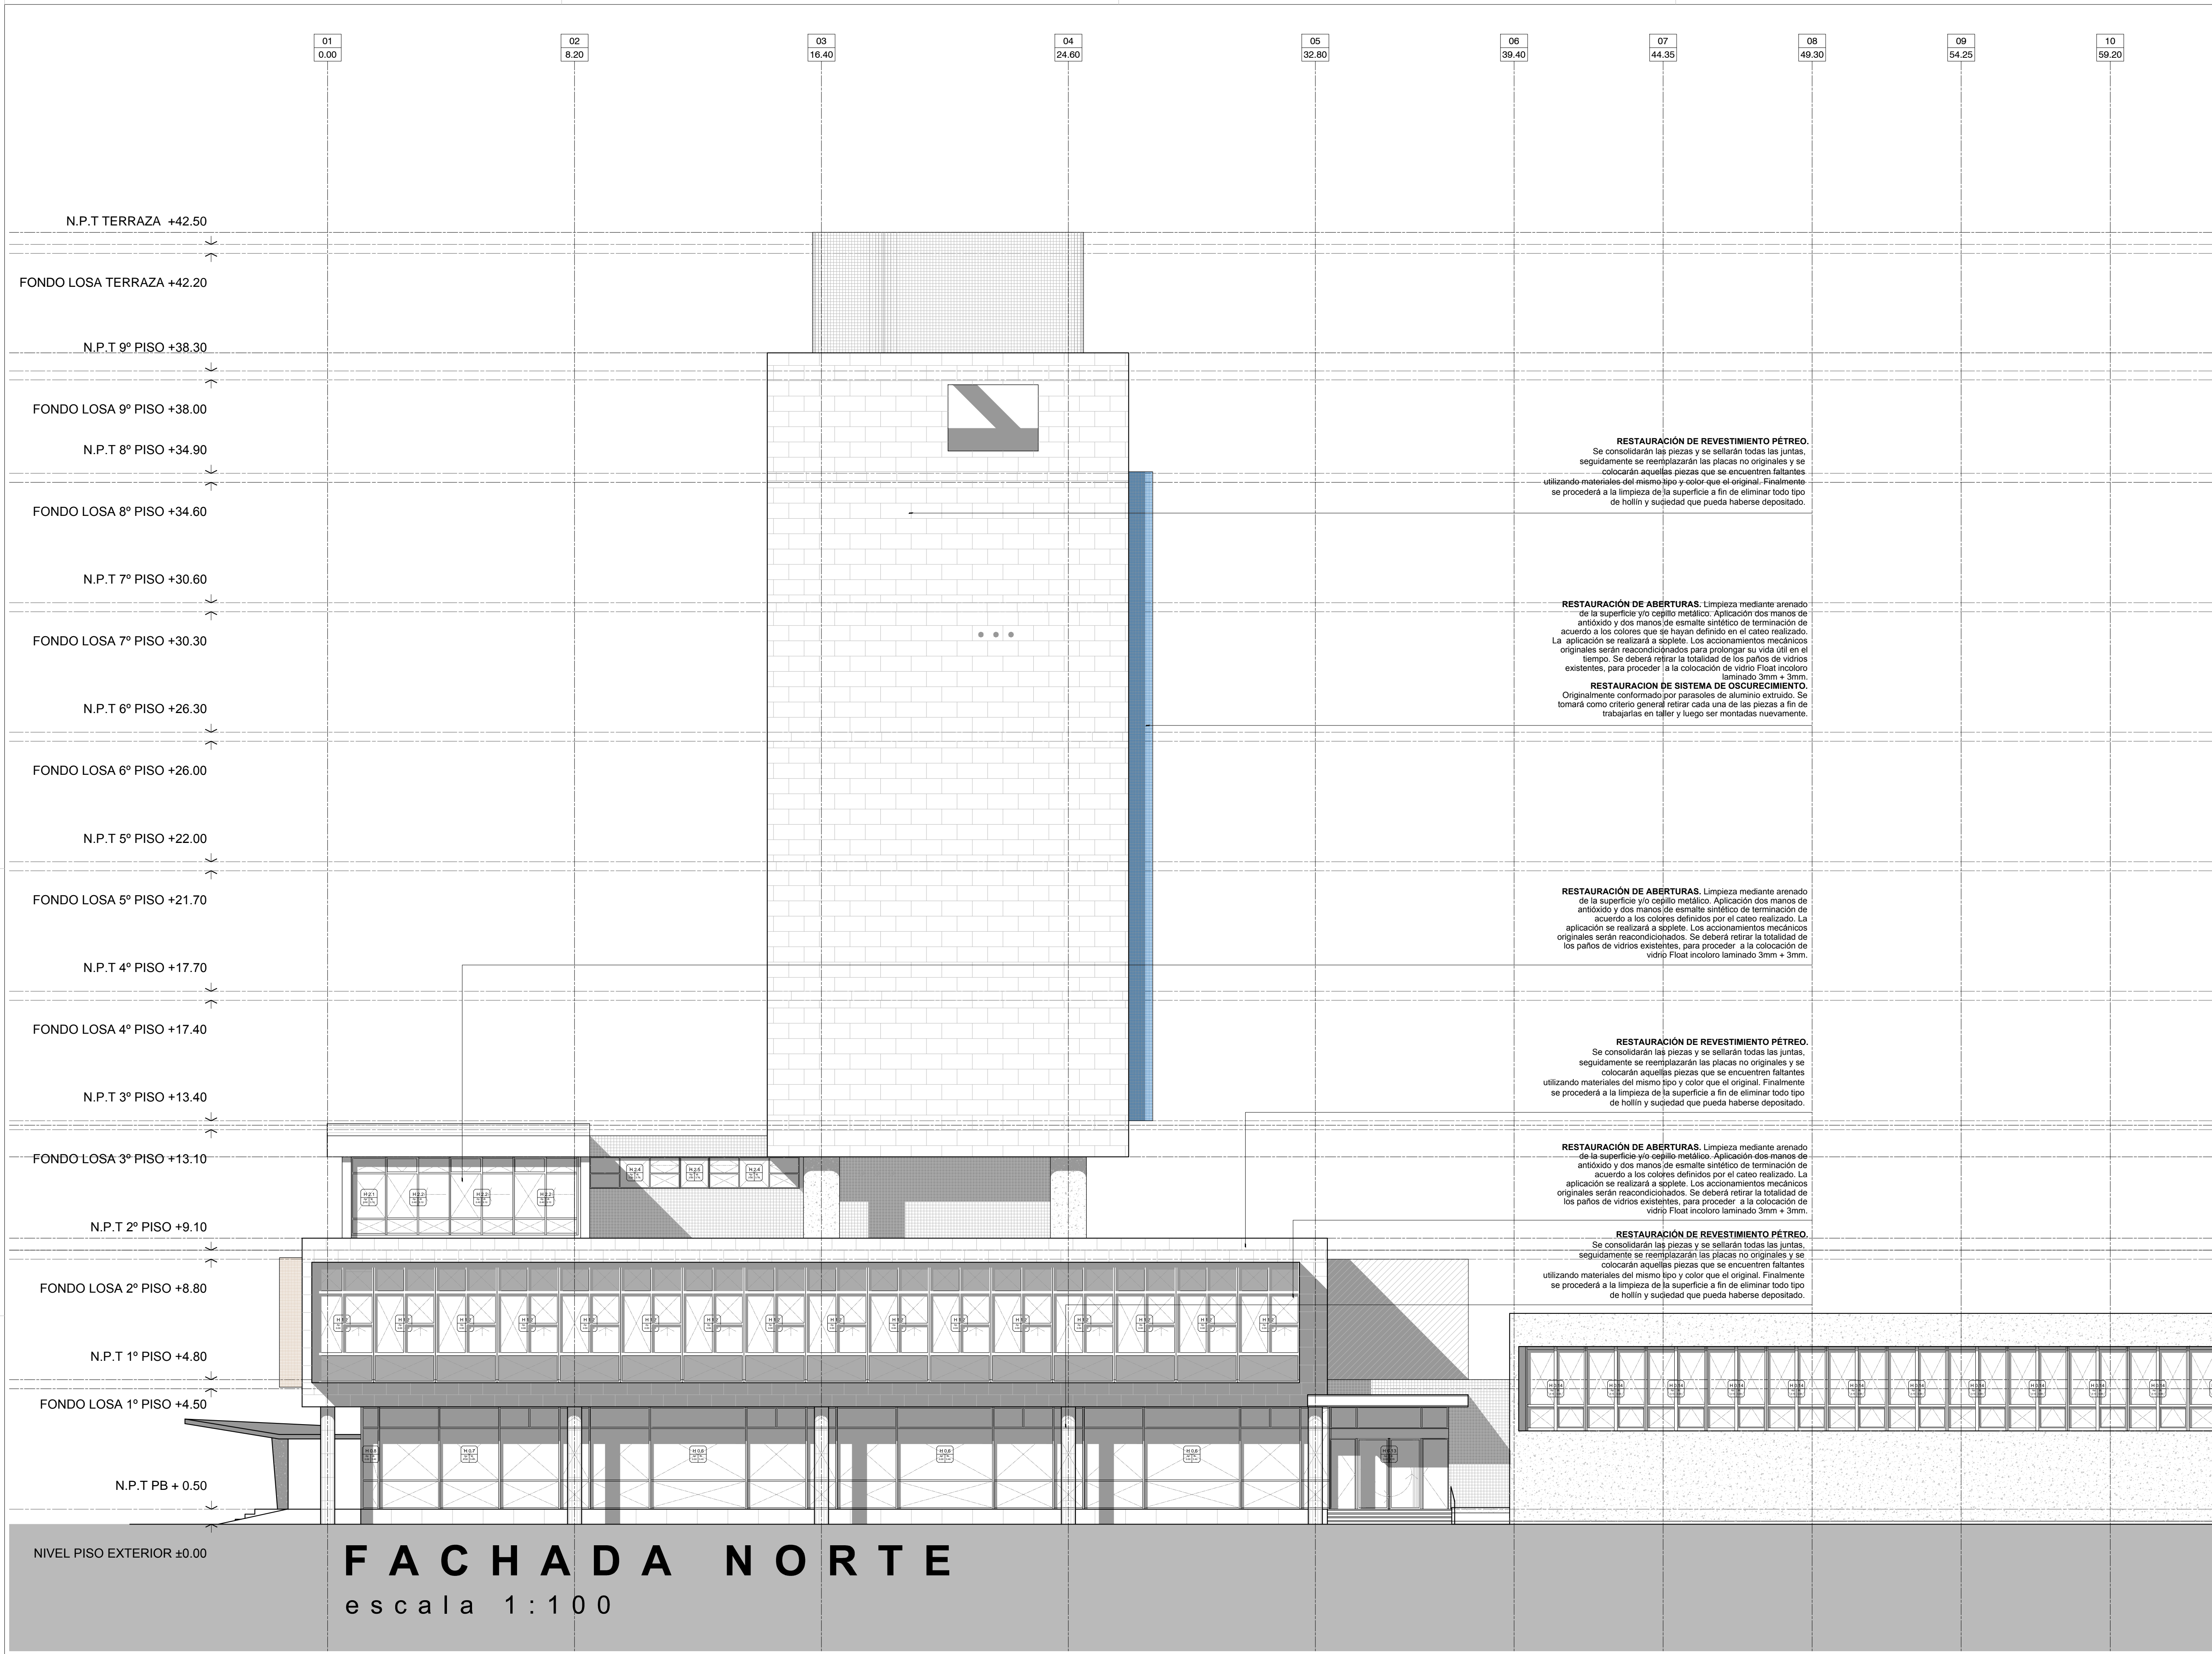
ARQUITECTURA / VISTA NORTE

RESTAURACIÓN DE REVESTIMIENTO PÉTREO.
 Se consolidarán las piezas y se sellarán todas las juntas, seguidamente se reemplazarán las placas no originales y se colocarán aquellas piezas que se encuentren faltantes utilizando materiales del mismo tipo y color que el original. Finalmente se procederá a la limpieza de la superficie a fin de eliminar todo tipo de hollín y suciedad que pueda haberse depositado.

RESTAURACIÓN DE ABERTURAS. Limpieza mediante arenado de la superficie y/o cepillo metálico. Aplicación dos manos de antioxido y dos manos de esmalte sintético de terminación de acuerdo a los colores definidos en el cateo realizado. La aplicación se realizará a soplete. Los accionamientos mecánicos originales serán reacondicionados para prolongar su vida útil en el tiempo. Se deberá retirar la totalidad de los paños de vidrios existentes, para proceder a la colocación de vidrio Float incoloro laminado 3mm + 3mm.

RESTAURACIÓN DE SISTEMA DE OSCURECIMIENTO.
 Originalmente conformado por parasoles de aluminio extruido. Se tomará como criterio general retirar cada una de las piezas a fin de trabajarlas en taller y luego ser montadas nuevamente.

RESTAURACIÓN DE ABERTURAS. Limpieza mediante arenado de la superficie y/o cepillo metálico. Aplicación dos manos de antioxido y dos manos de esmalte sintético de terminación de acuerdo a los colores definidos por el cateo realizado. La aplicación se realizará a soplete. Los accionamientos mecánicos originales serán reacondicionados. Se deberá retirar la totalidad de los paños de vidrios existentes, para proceder a la colocación de vidrio Float incoloro laminado 3mm + 3mm.
