Obra: Casa del Puente/ Casa del Arroyo

Plano: Corte 17, 17a y 18 - Detalle 3

Plano N° CP-A.009

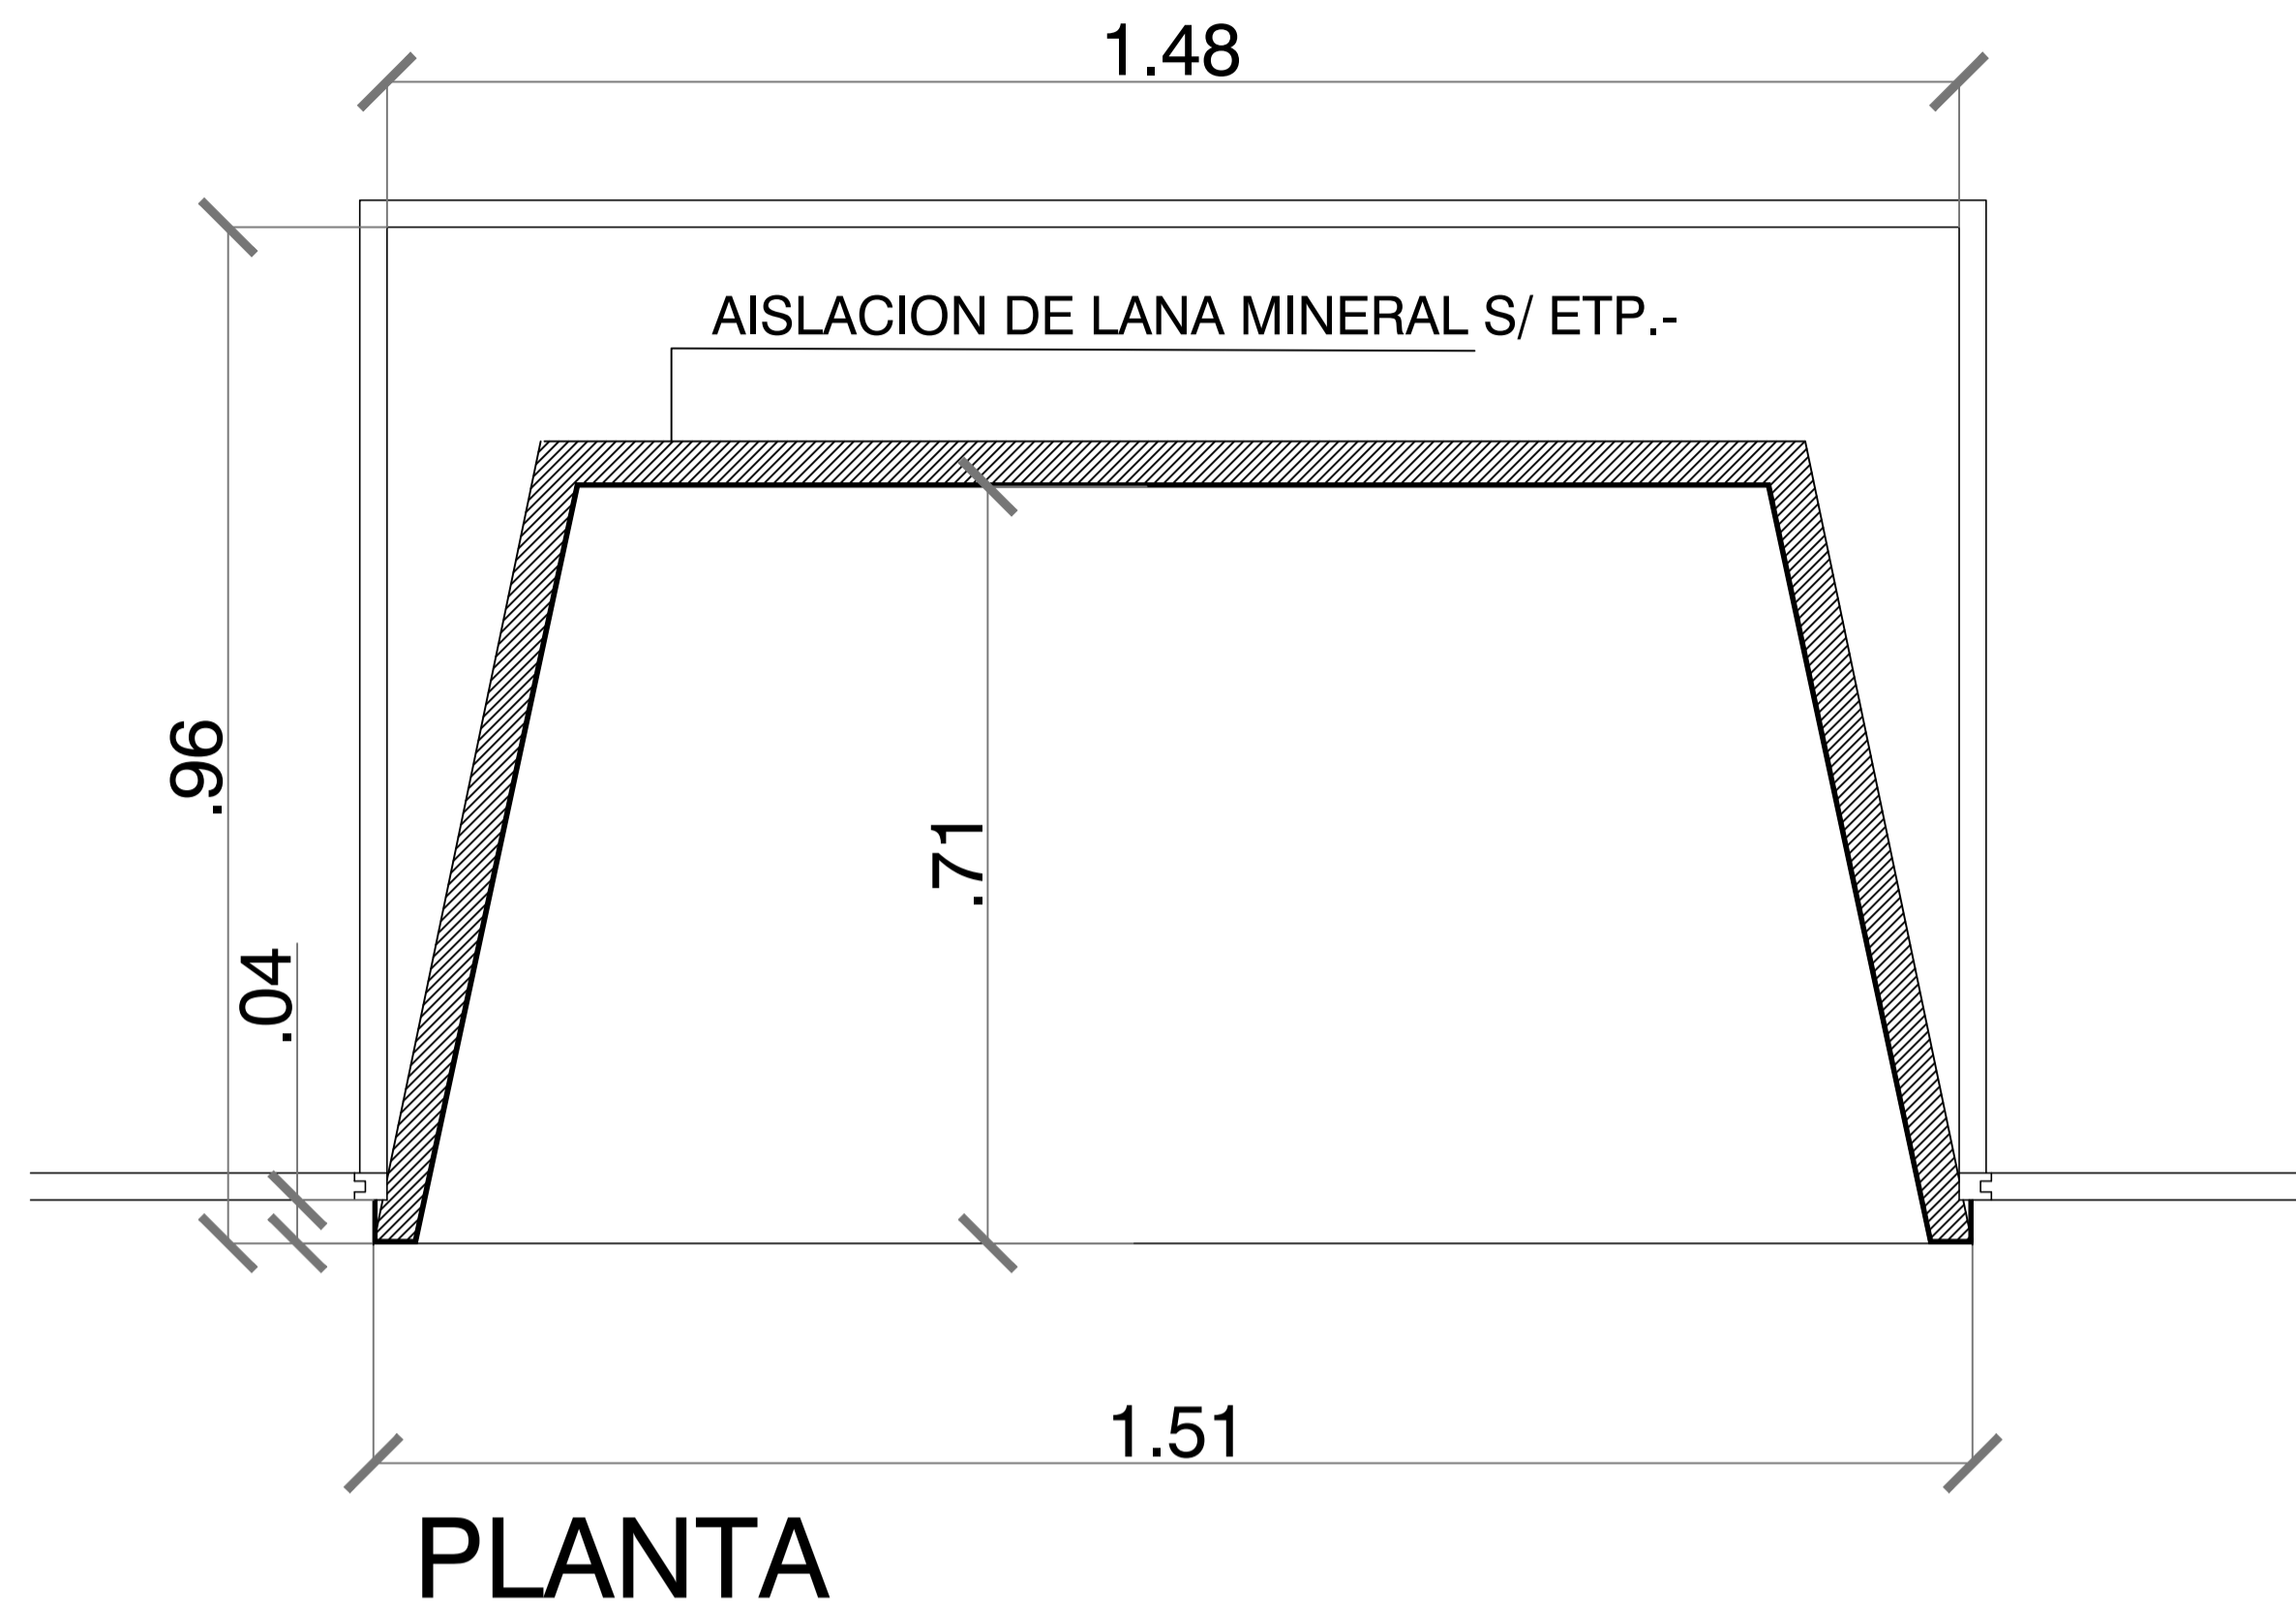
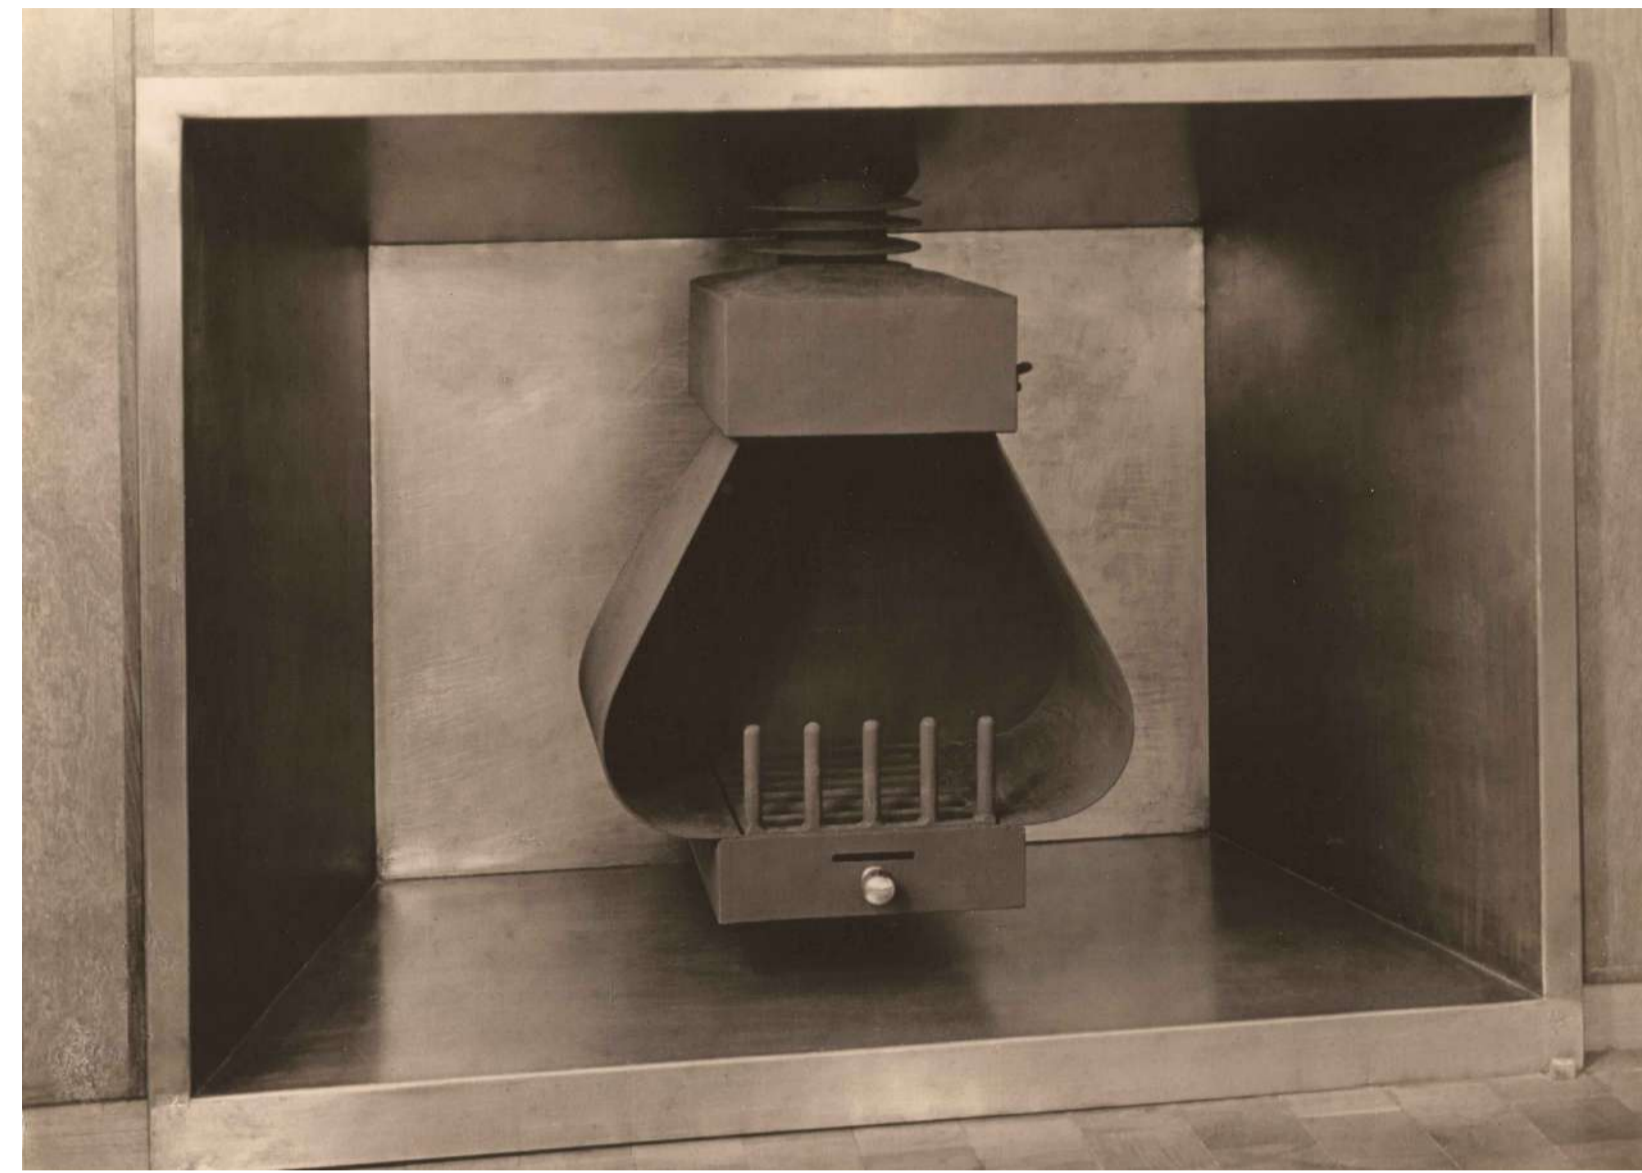
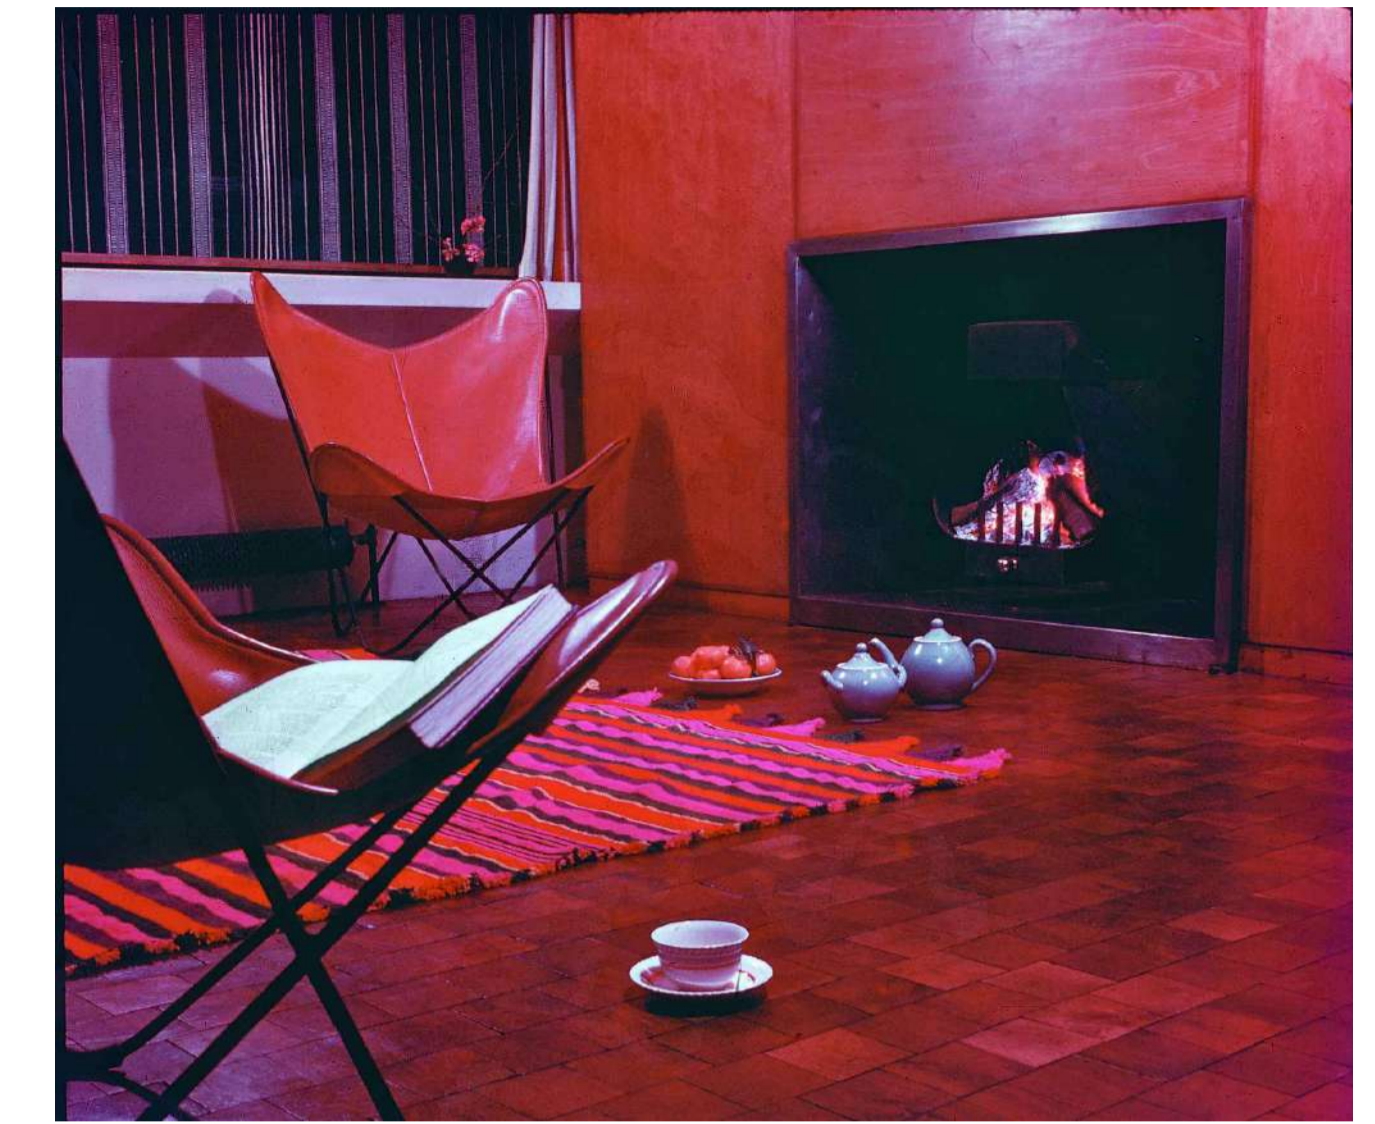
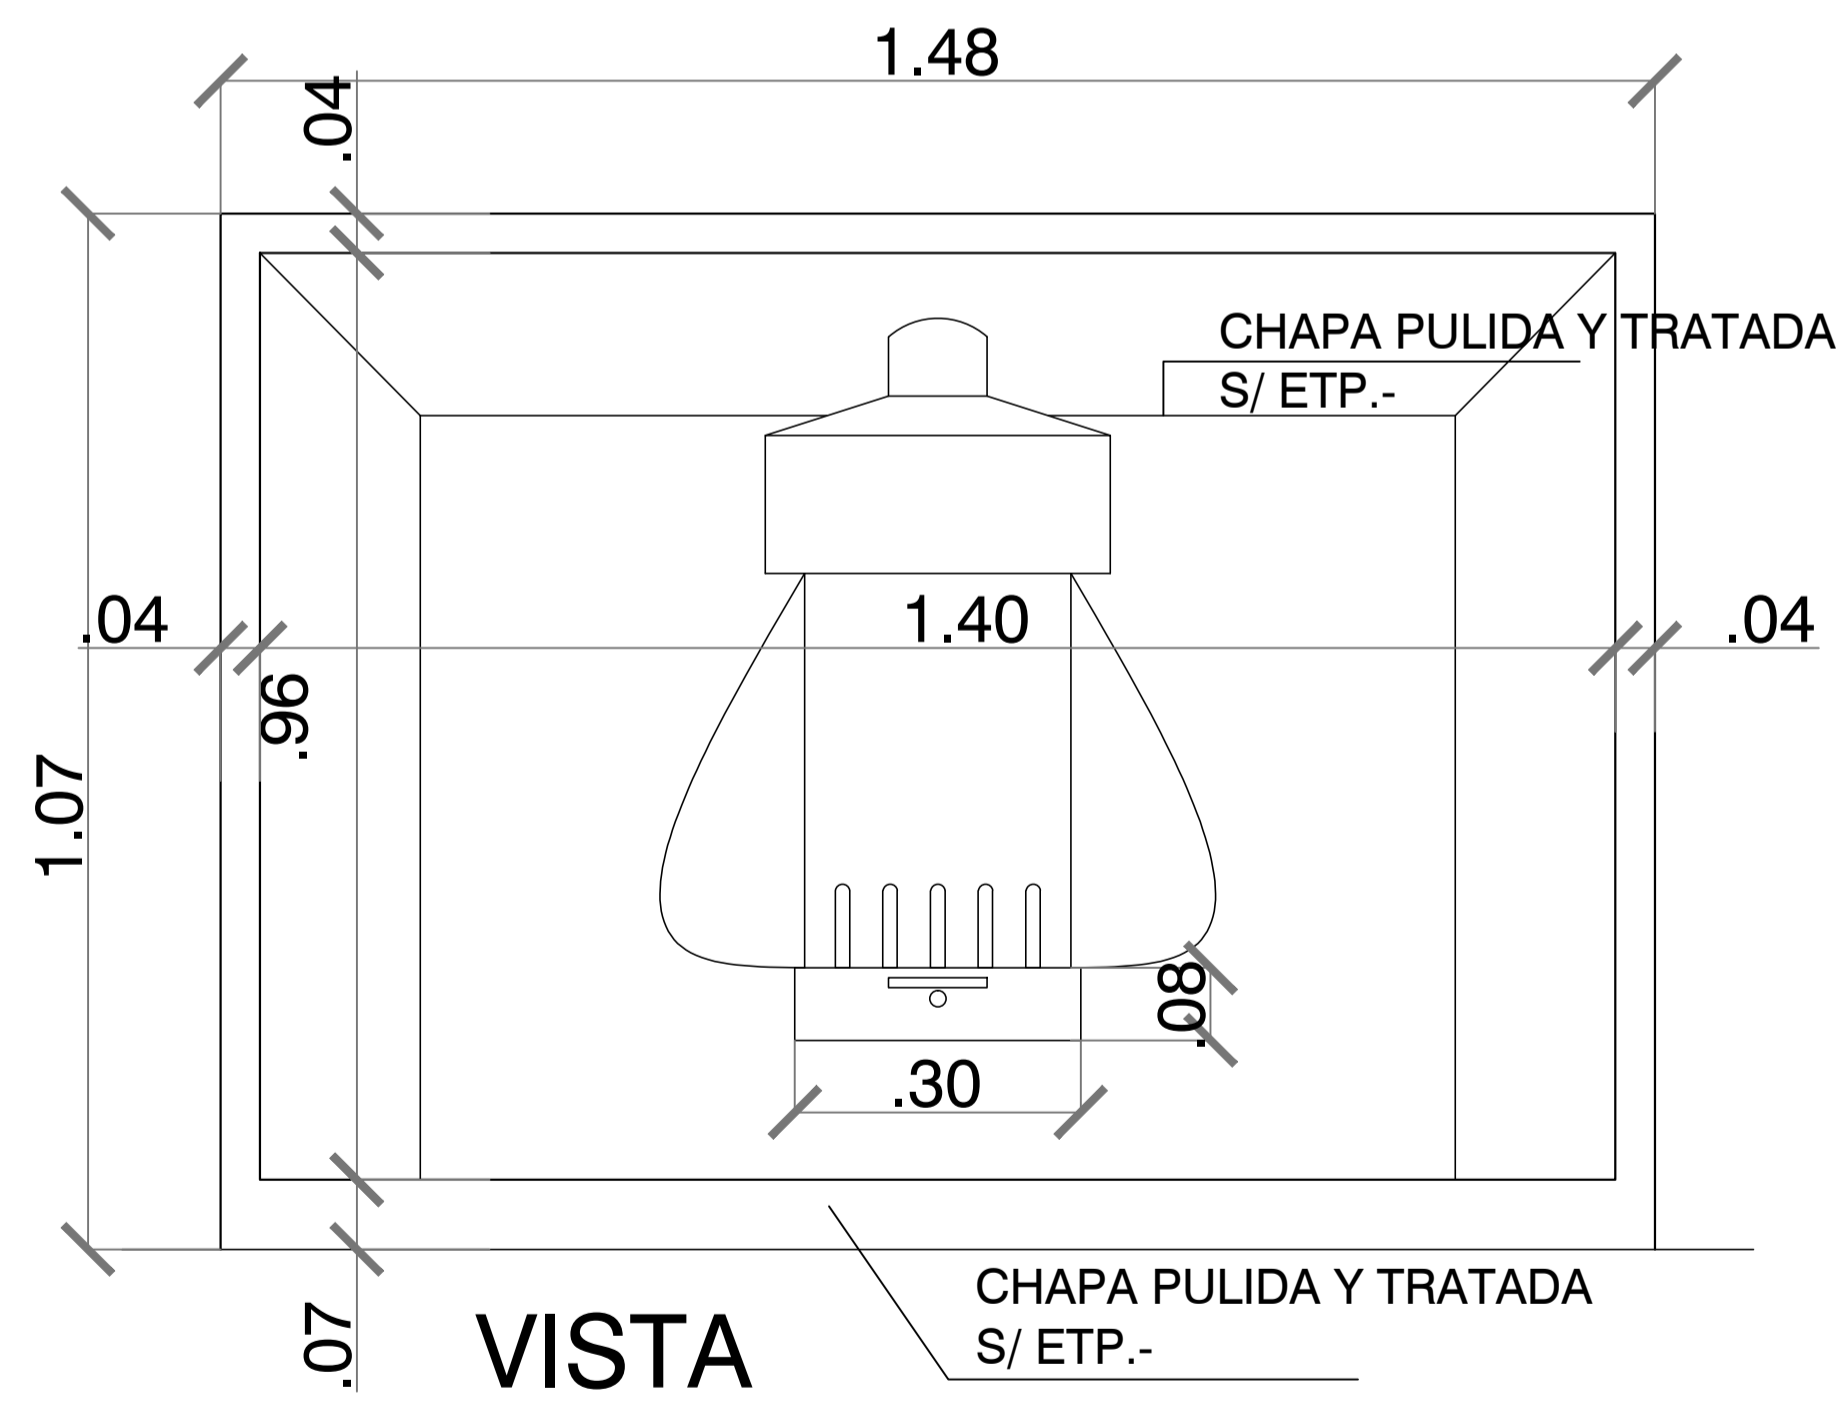
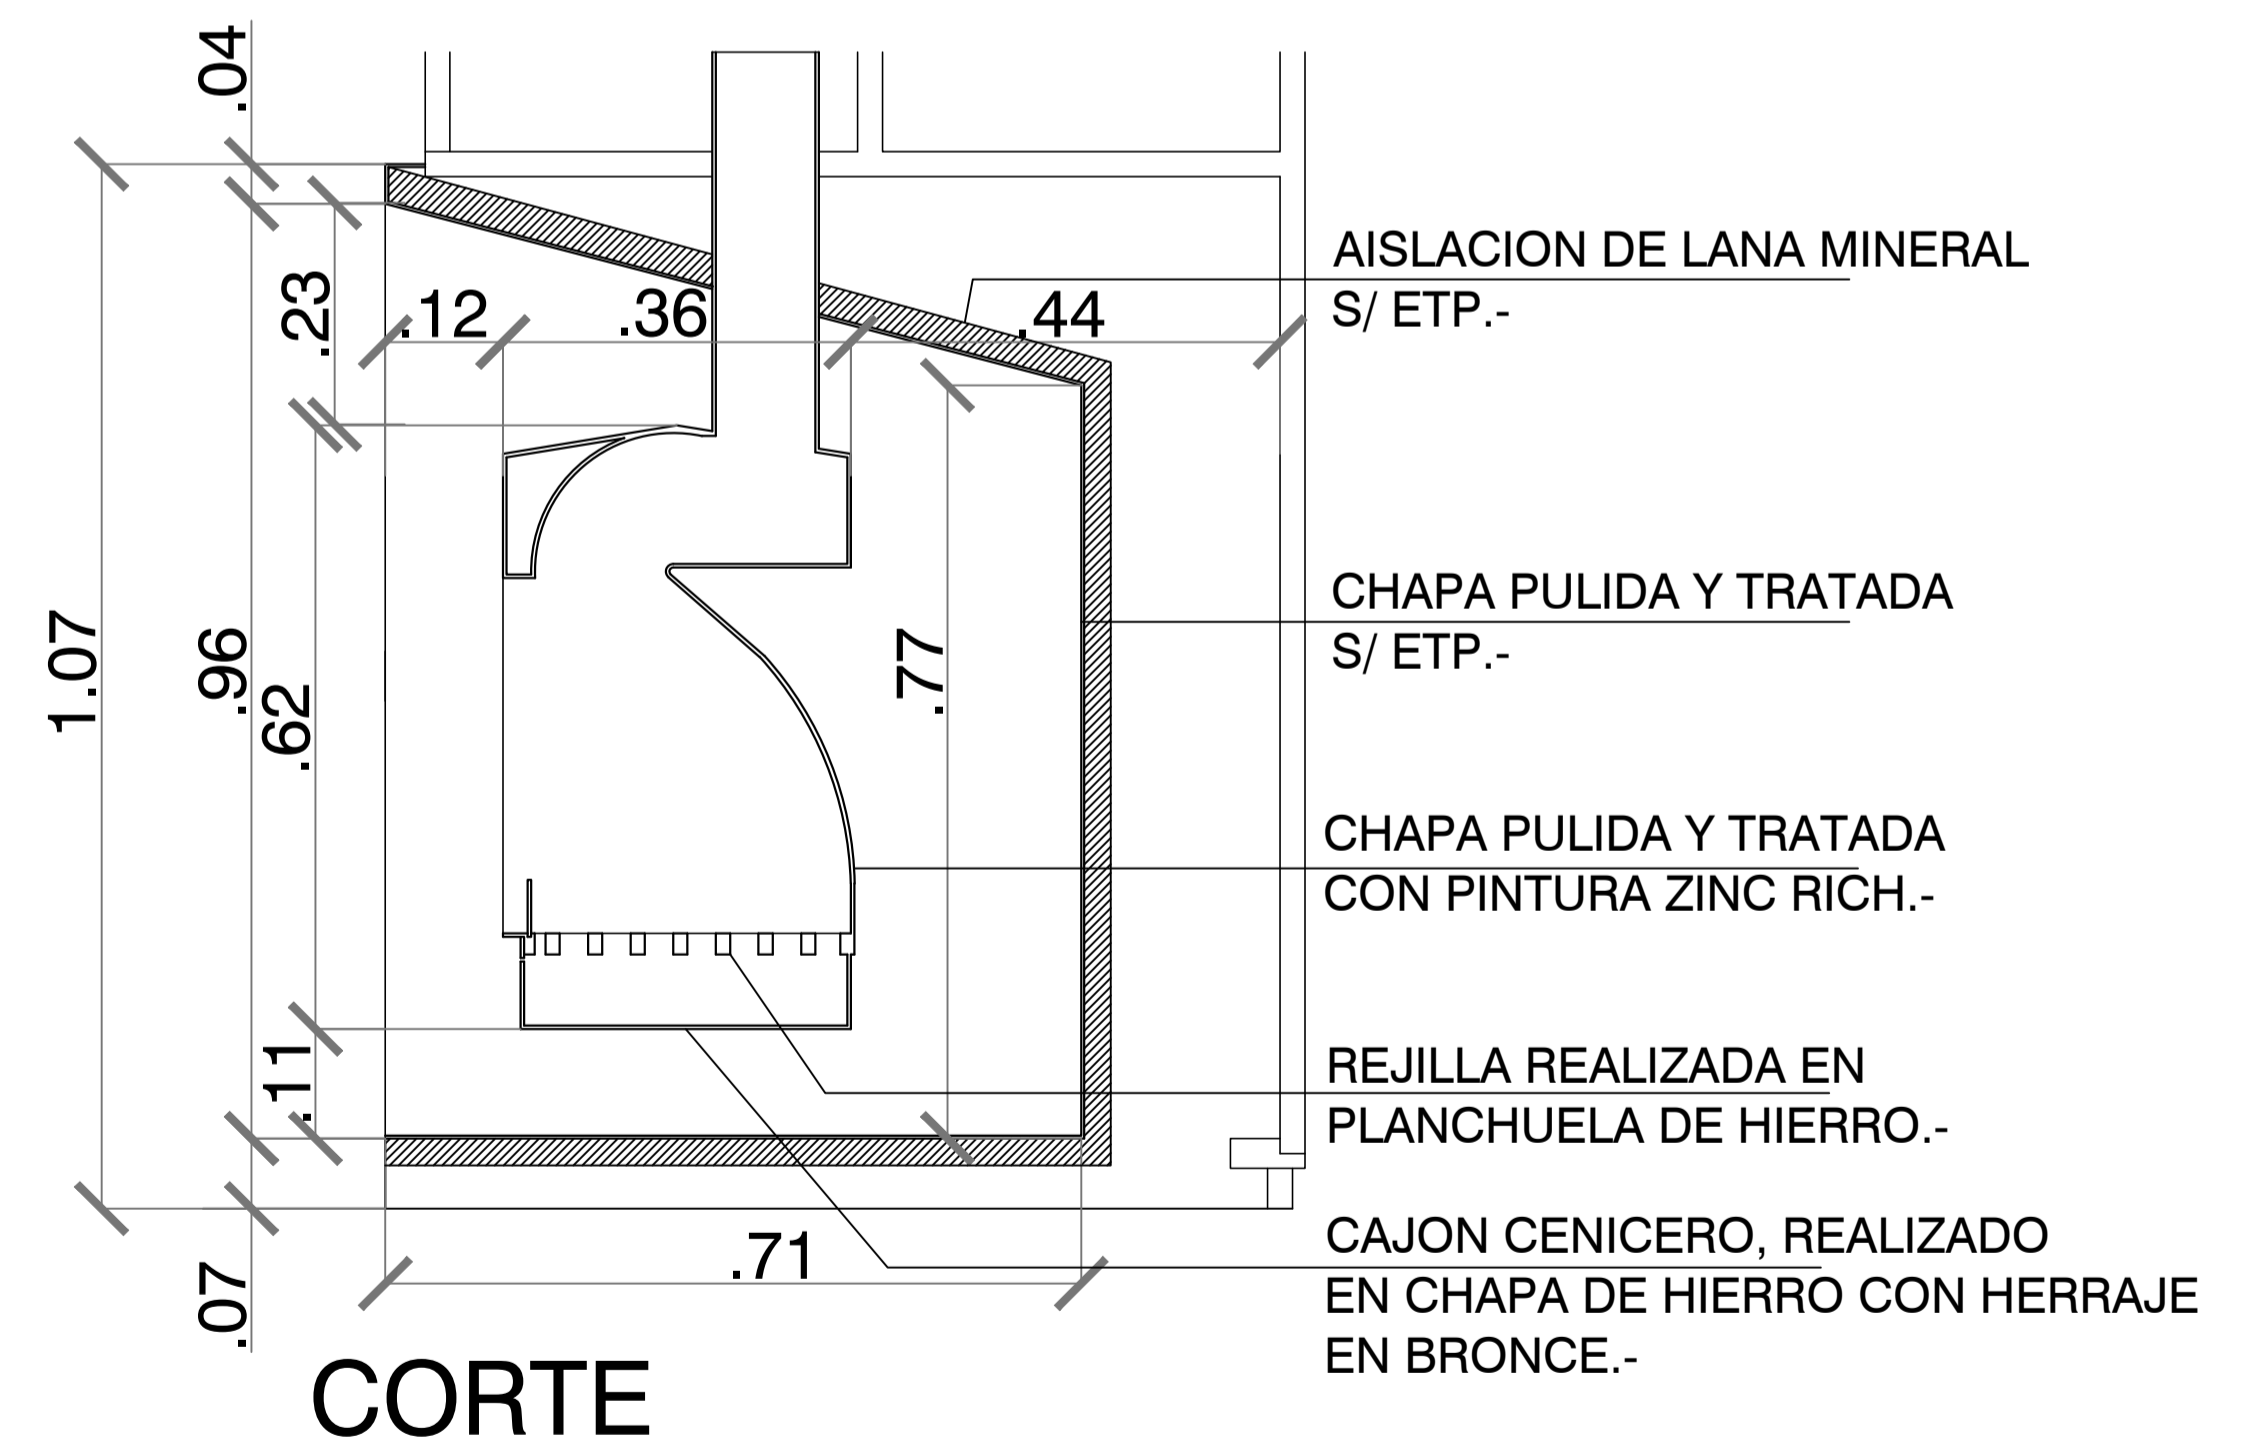
DETALLE 22 HOGAR PL1(S/ESC)

Beneficiario:	
Obra: Casa del Puente/ Casa del Arroyo	Plano N°
Plano:Detalle del Hogar a Restaurar	CP-A.D12
Fecha: Julio 2019	Escala: S/ Esc
Revisó:

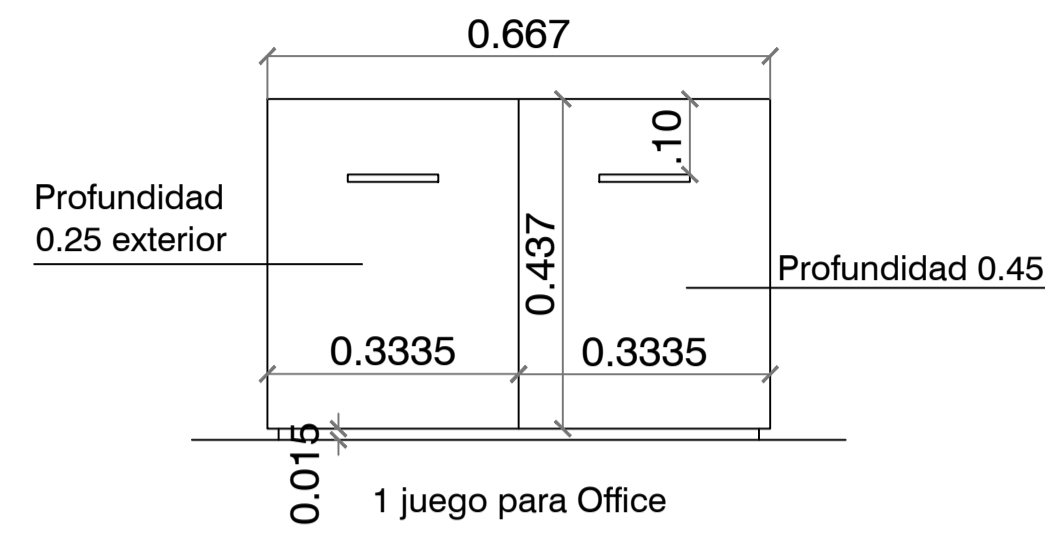
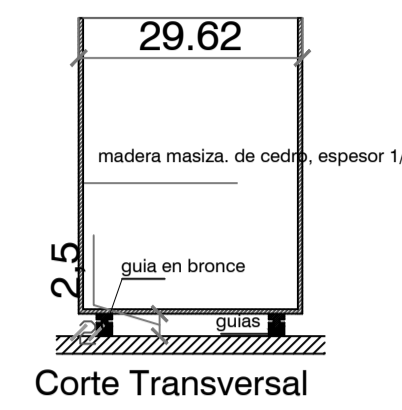
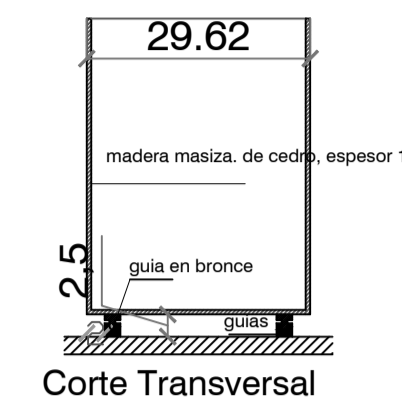
CESTOS DE RECIDUOS

(BAJO MESADA EN OFFICE)

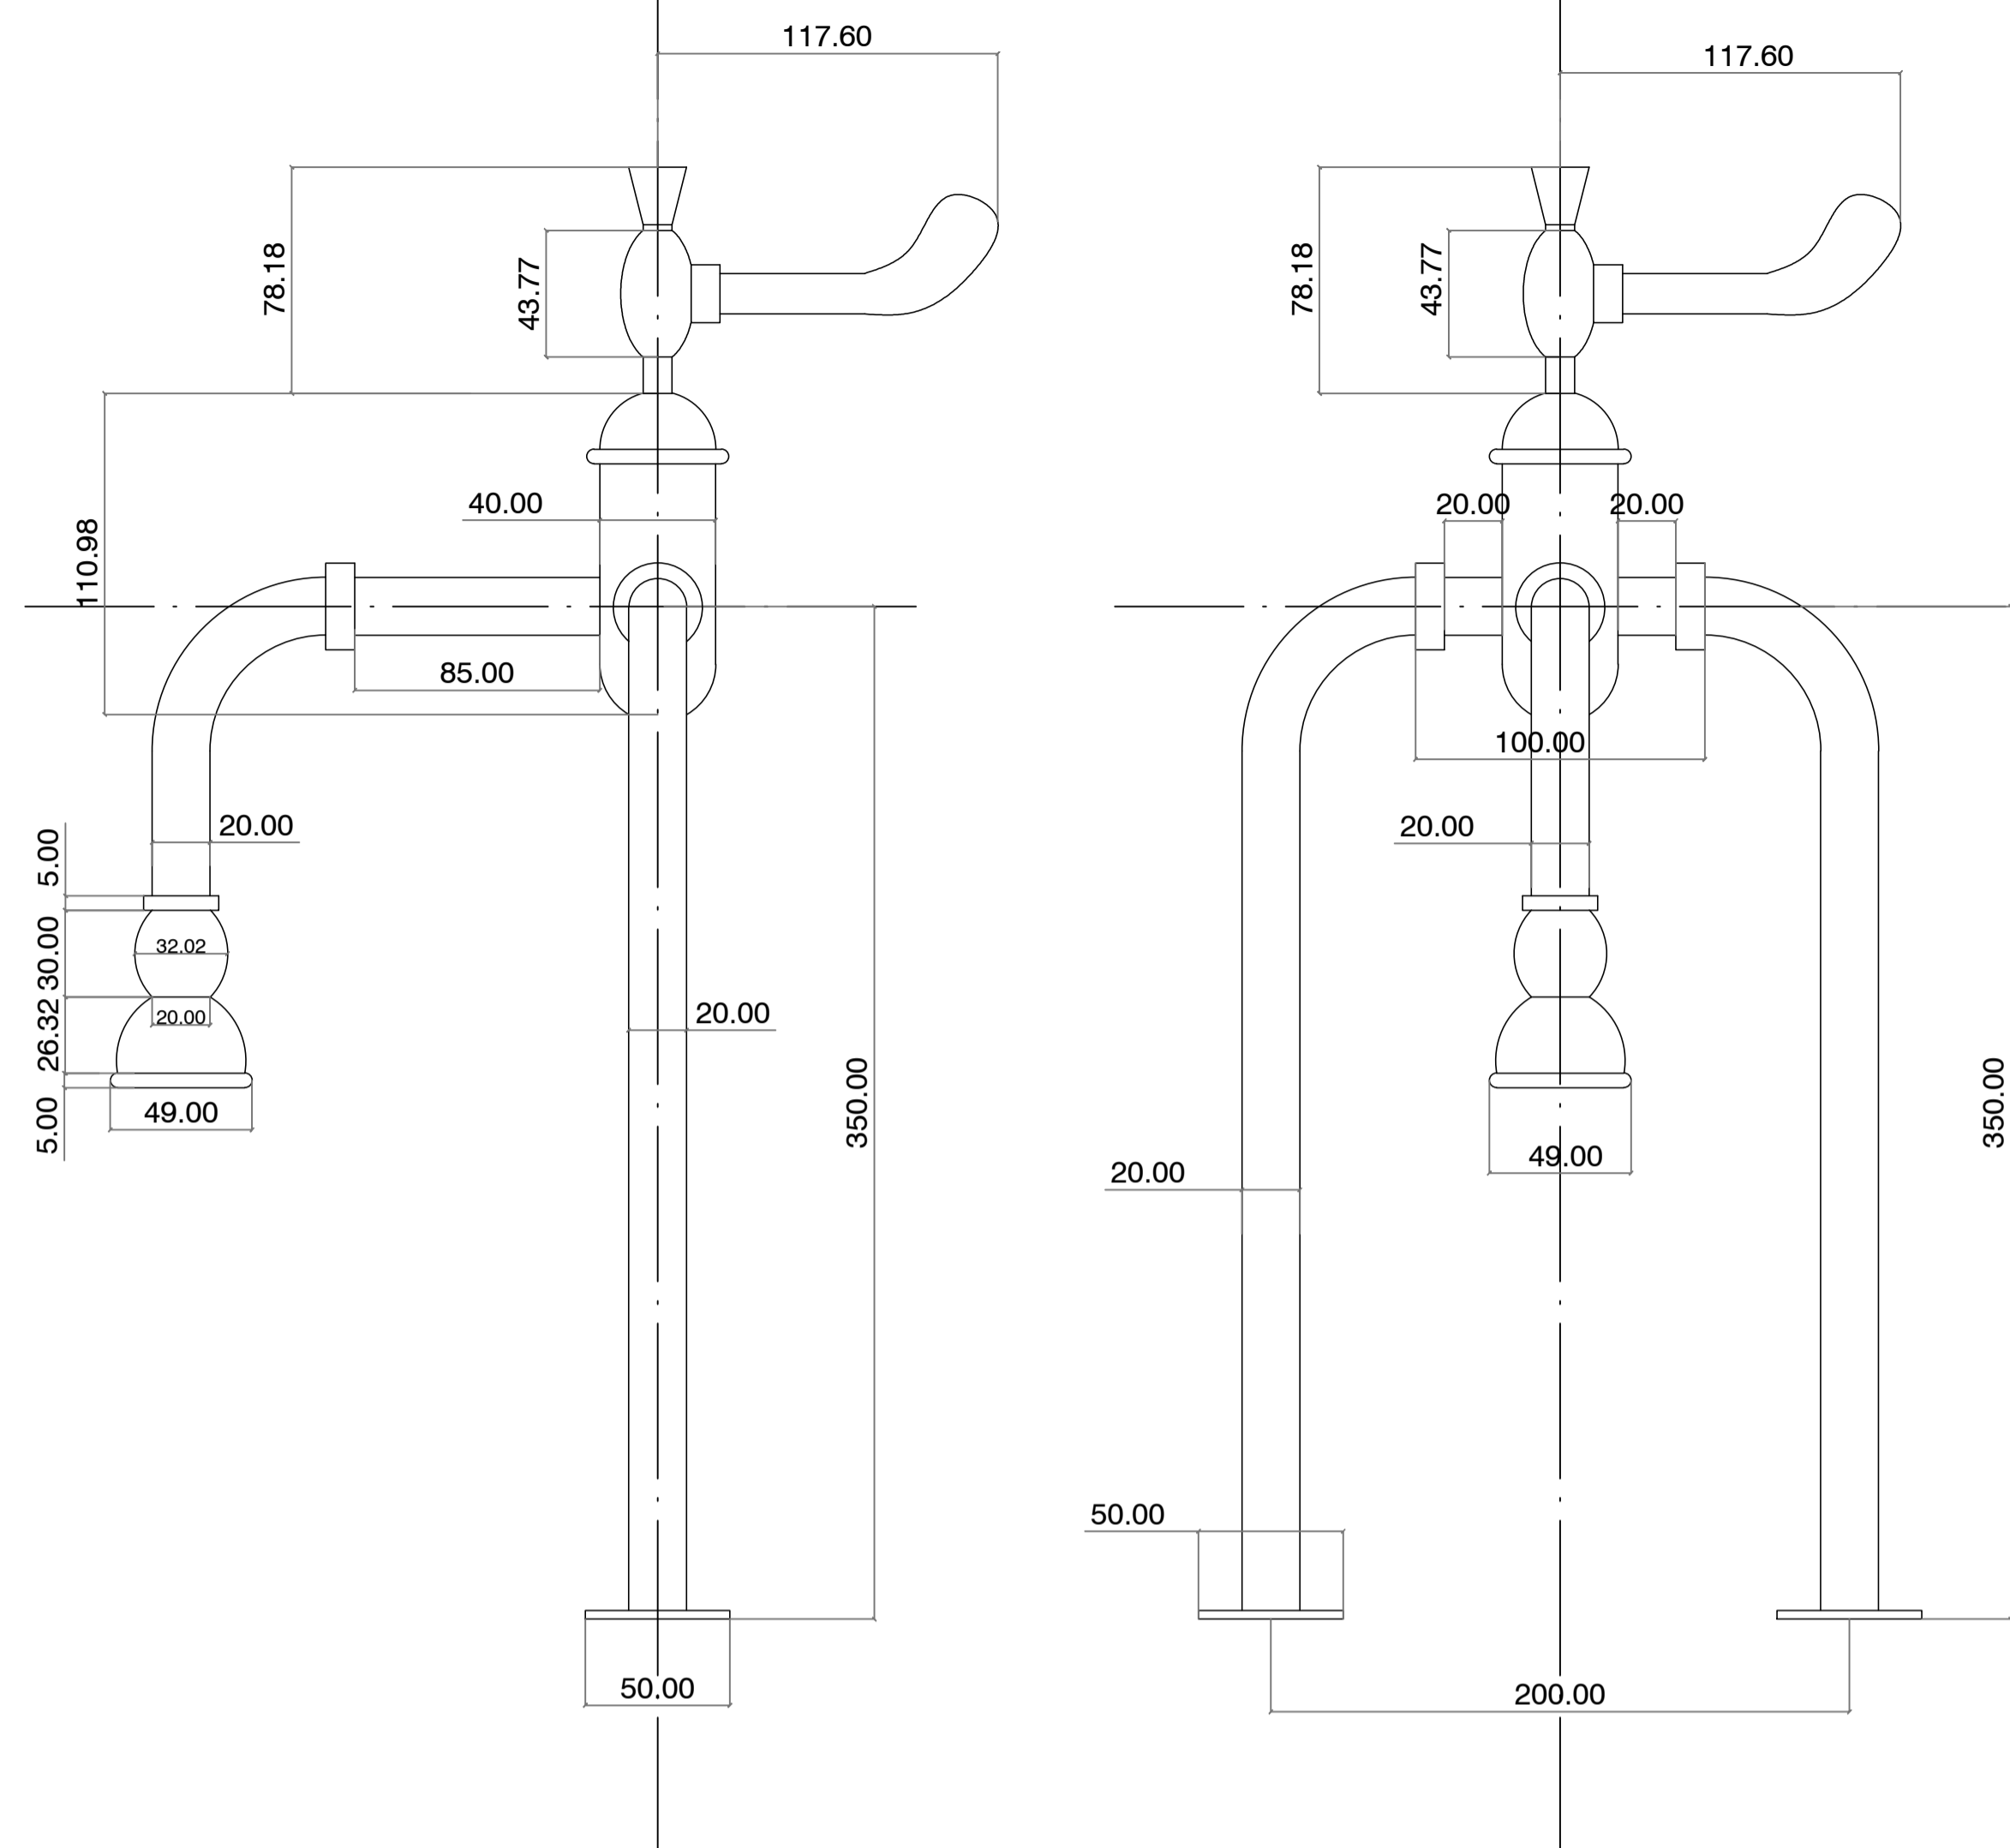
GRIFERIA DE LOCALES SANITARIOS

(MEDIDAS EXPRESADAS EN MM.-)

Se reproducirá la Grifería original, en bronce con acabado cromado conforme a las medidas del presente plano, expresadas en mm.-

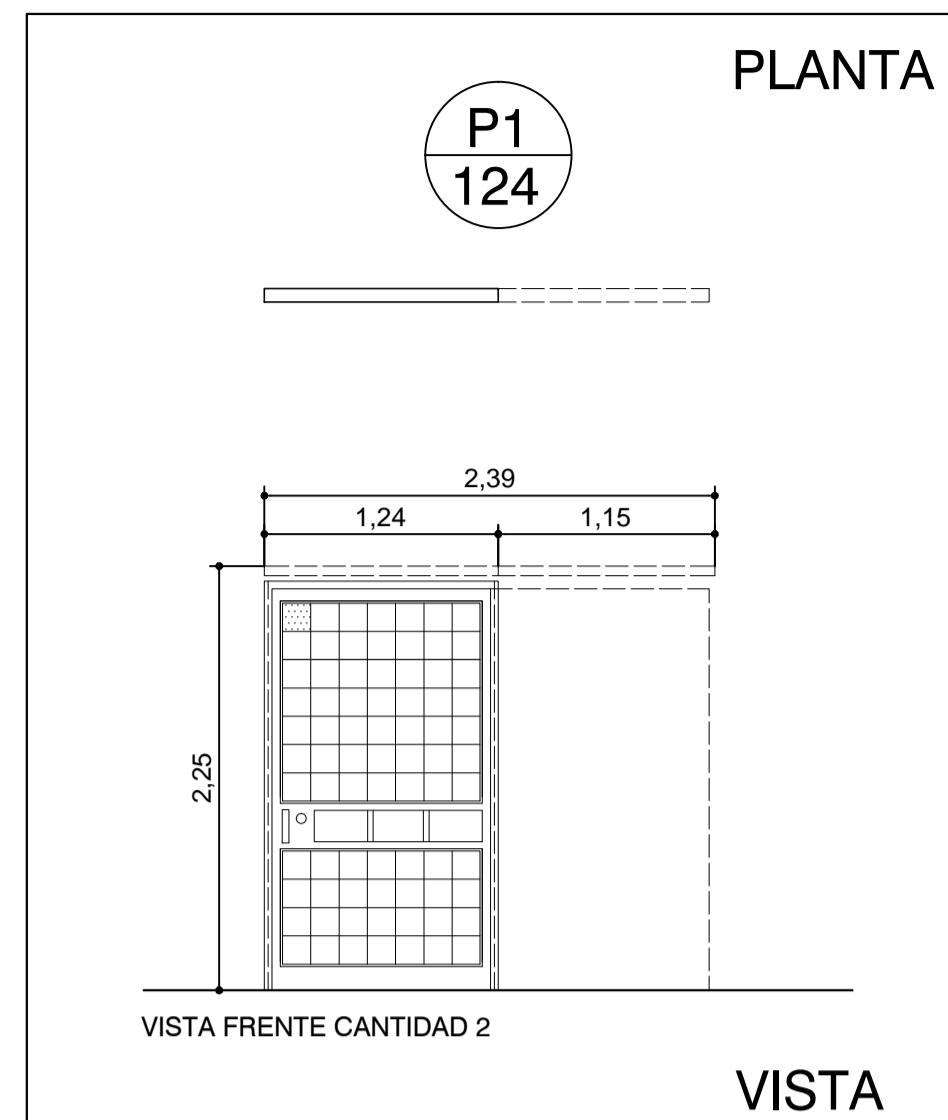
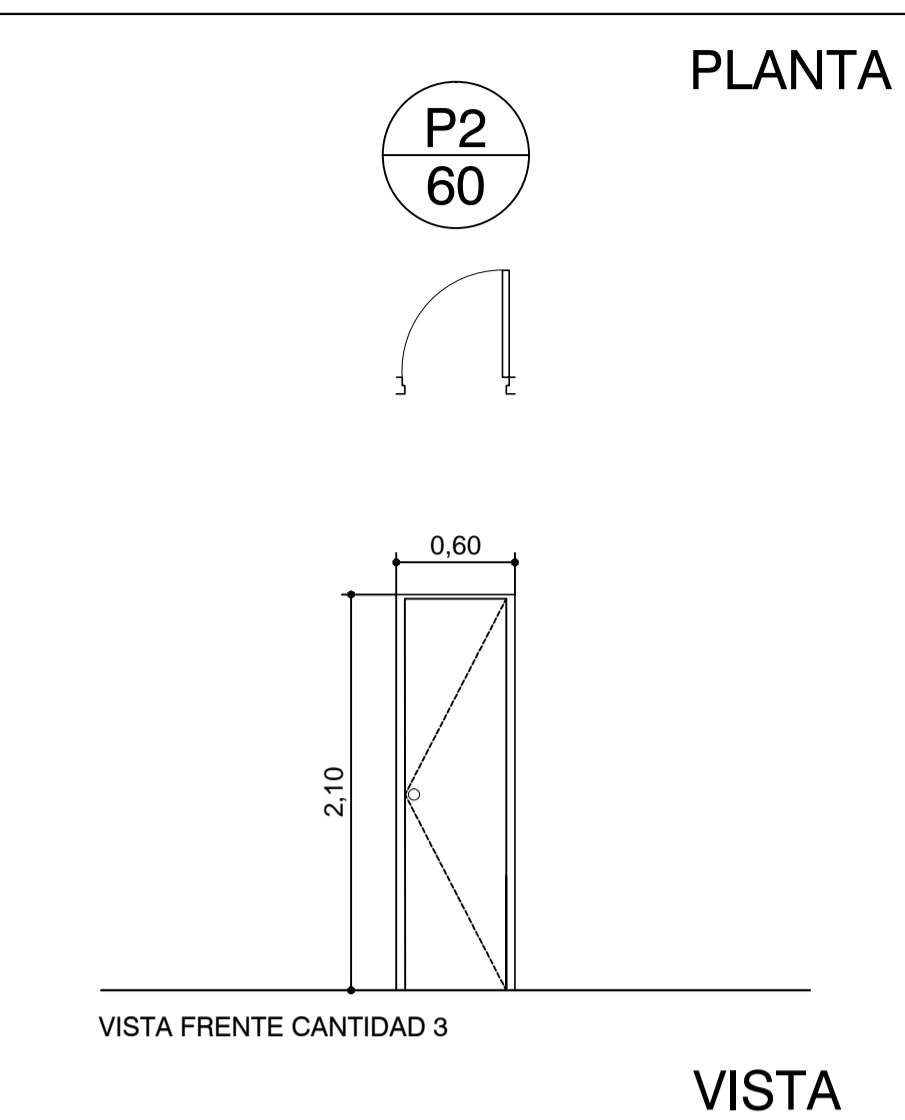
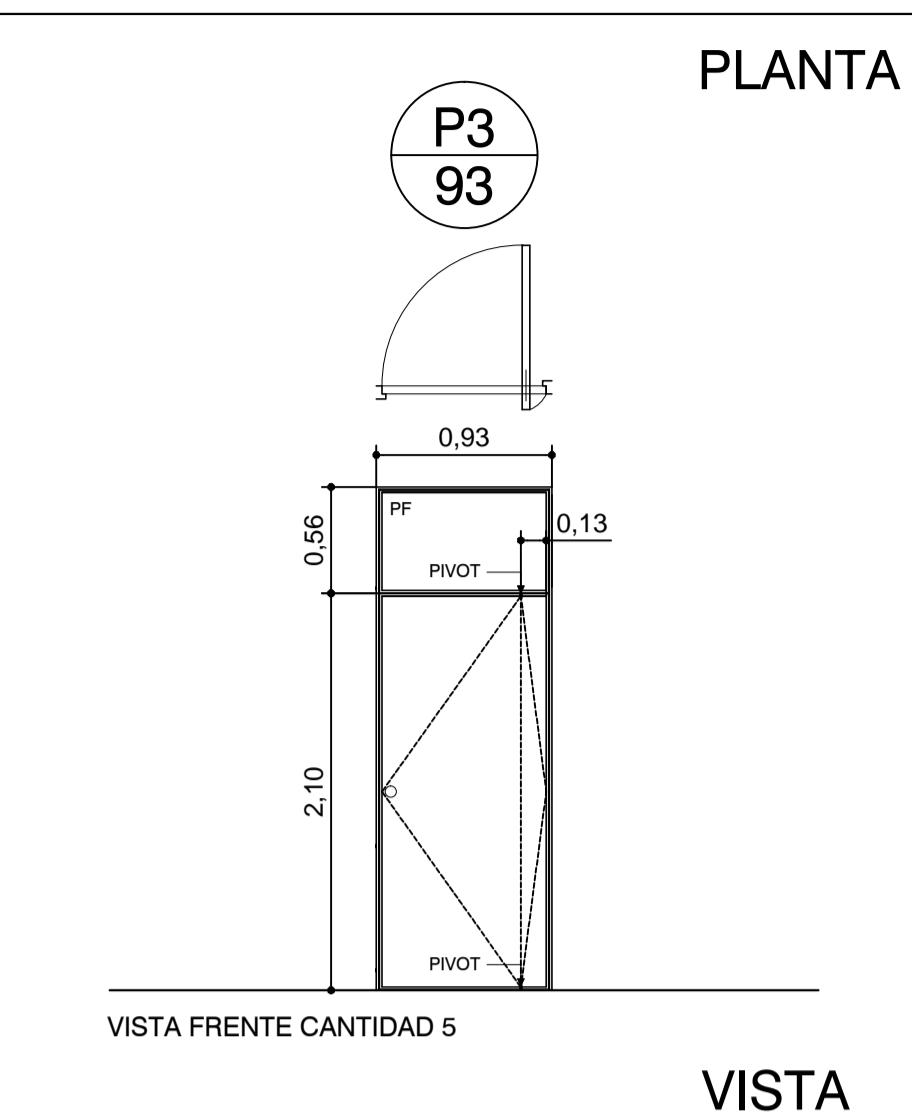
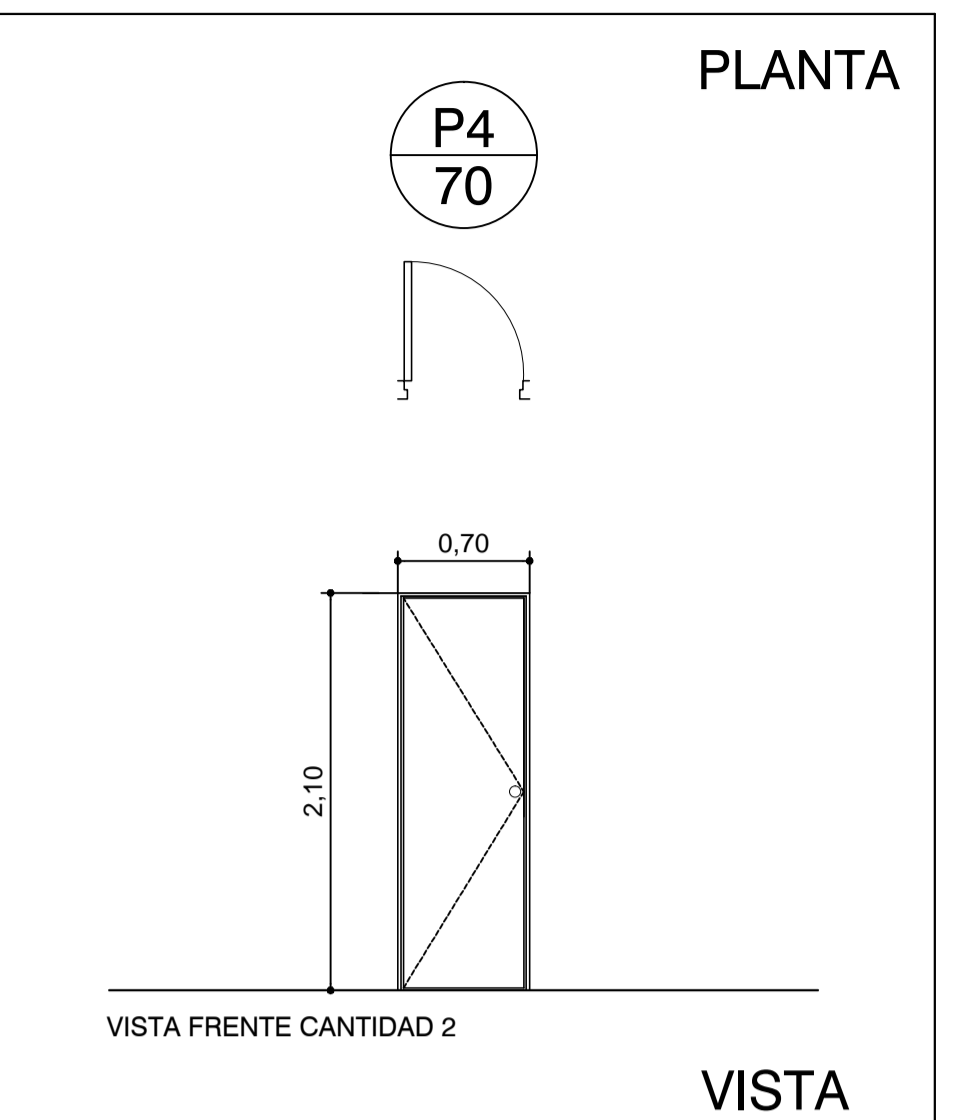
P1	2	PUERTA CORREDIZA 1 HOJA
-----------	----------	-------------------------

P2	3	PUERTA PLACA SAN IT. 1 HOJA
-----------	----------	-----------------------------

P3	5	PUERTA PIVOTANTE CEDRO
-----------	----------	------------------------

P4	2	PUERTA PLACA SANIT. 1 HOJA
-----------	----------	----------------------------
