Obra: Casa del Puente/ Casa del Arroyo

Plano: Corte 17, 17a y 18 - Detalle 3

Plano N° CP-A.009

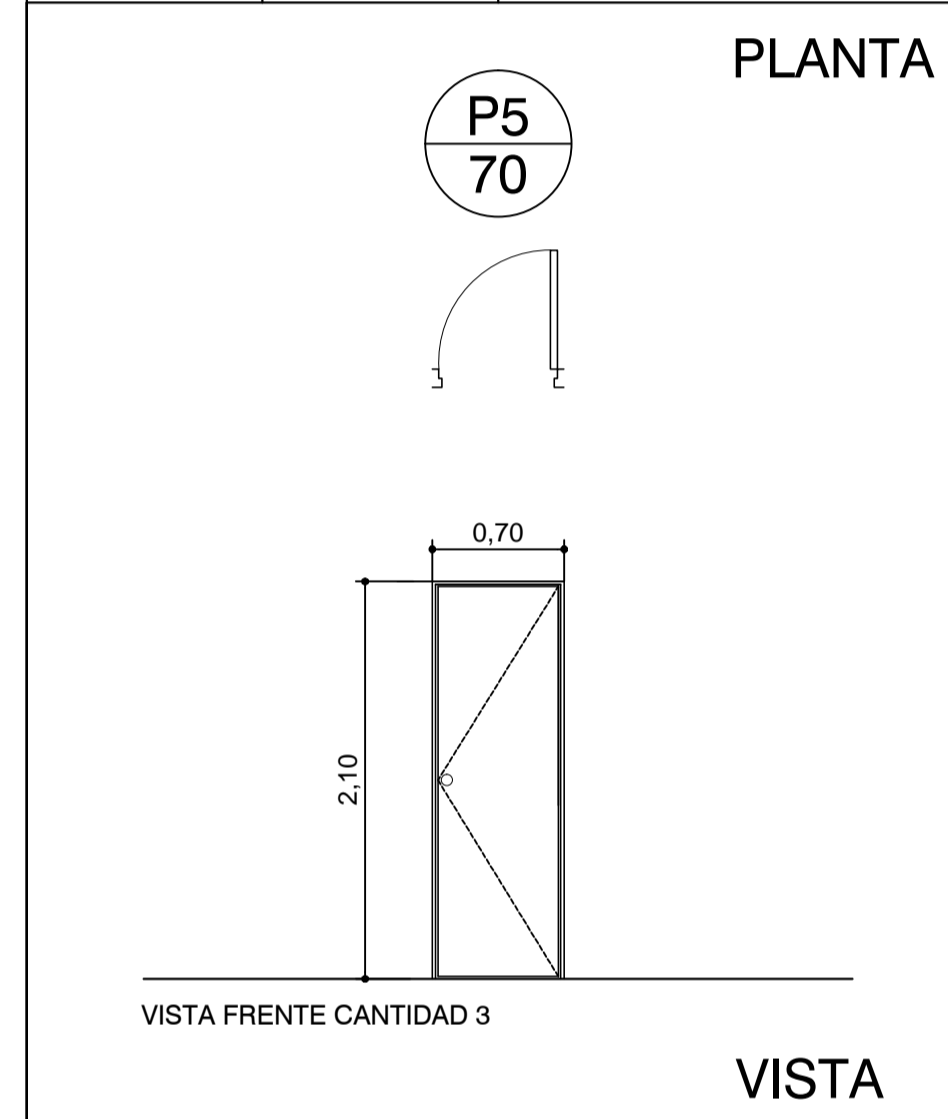
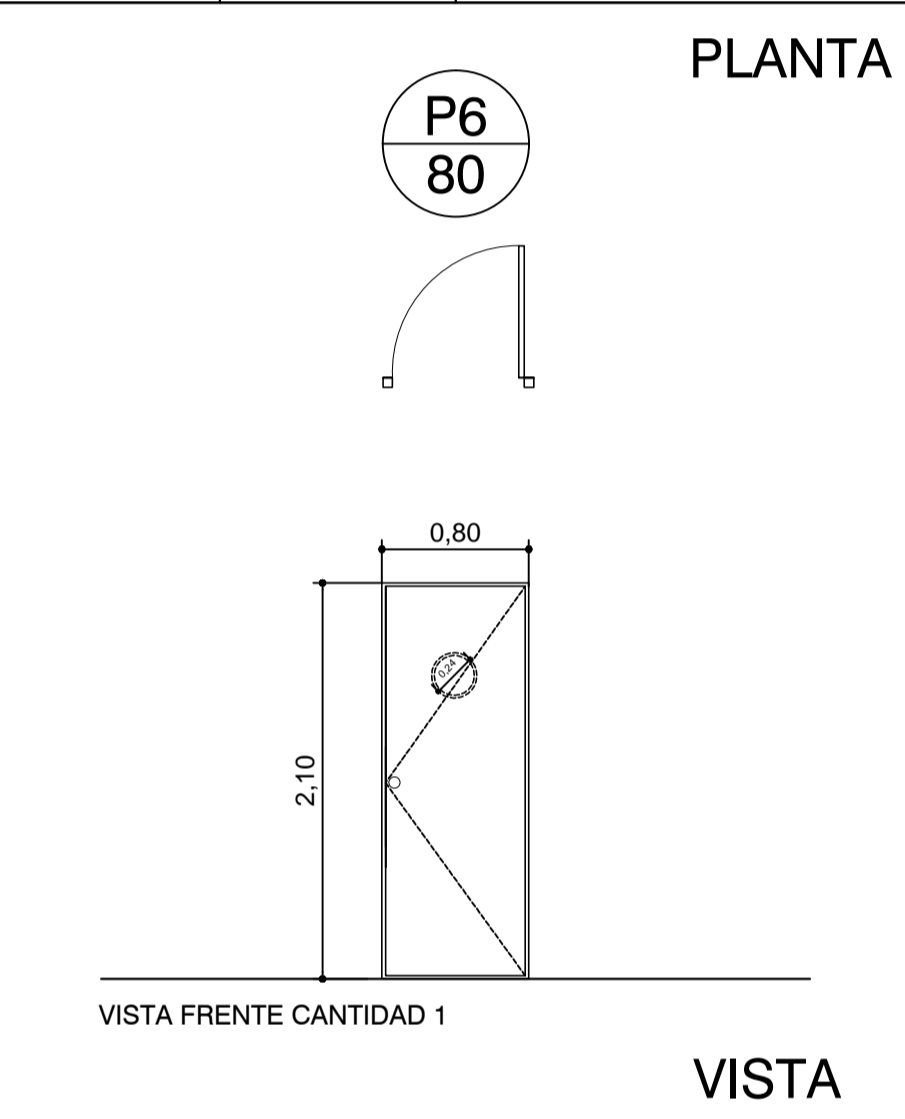
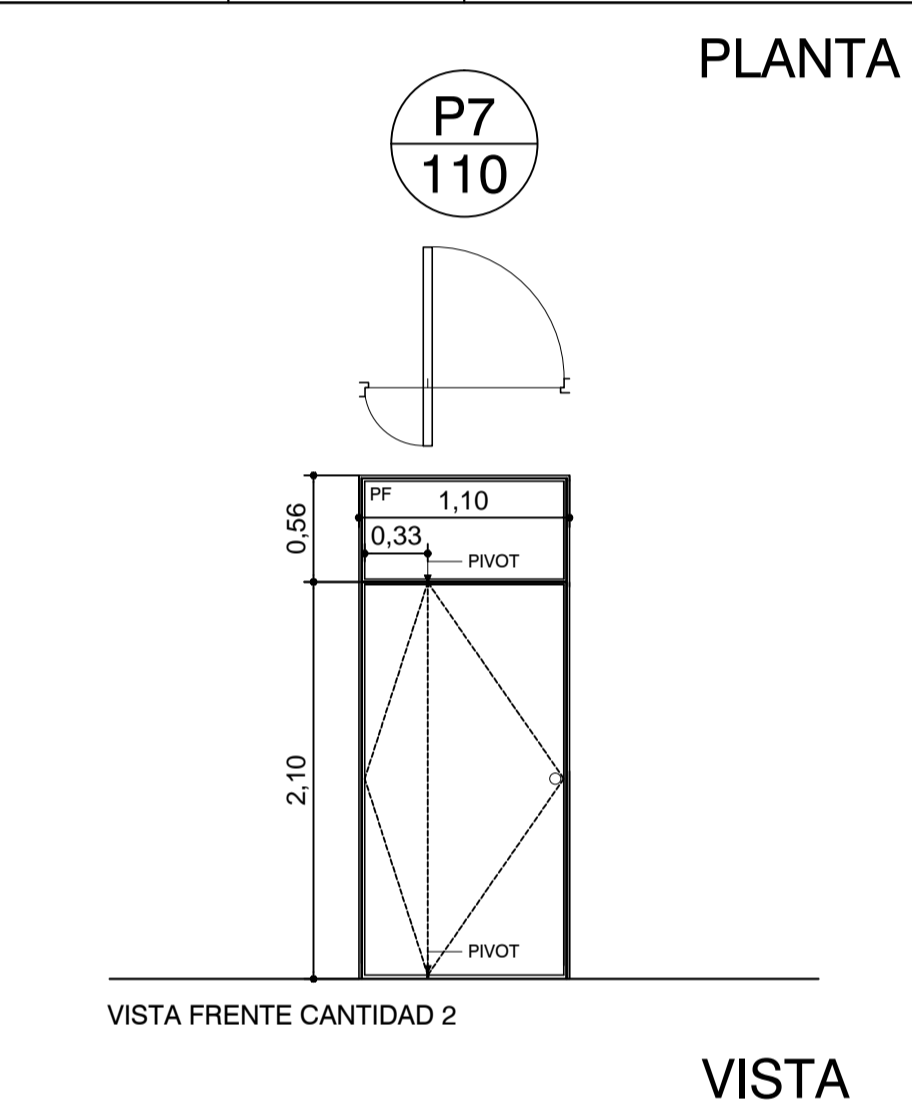
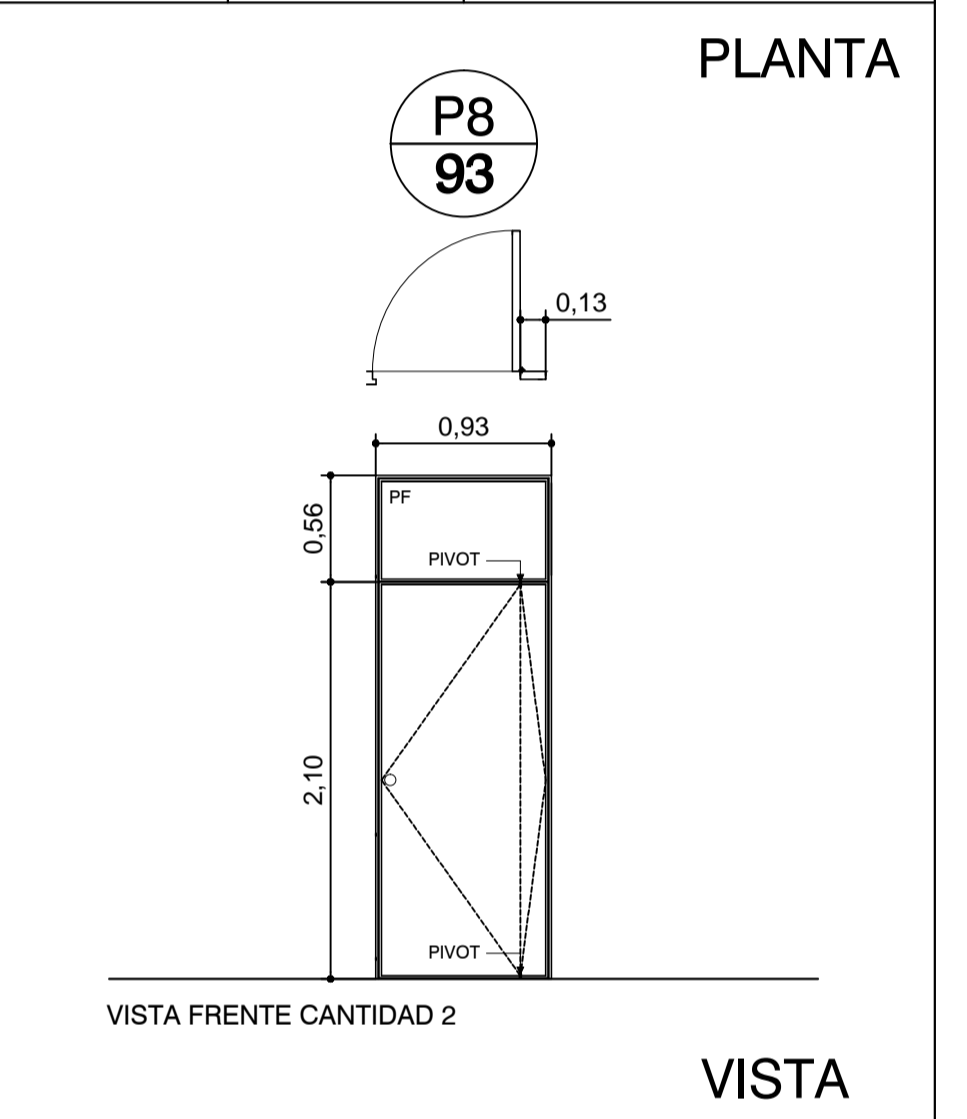
P5	3	PUERTA PLACA CEDRO 1 HOJA
-----------	----------	---------------------------

P6	1	PUERTA PLACA 1 HOJA
-----------	----------	---------------------

P7	2	PUERTA PIVOTANTE CEDRO
-----------	----------	------------------------

P8	2	PUERTA PIVOT. CEDRO
-----------	----------	---------------------

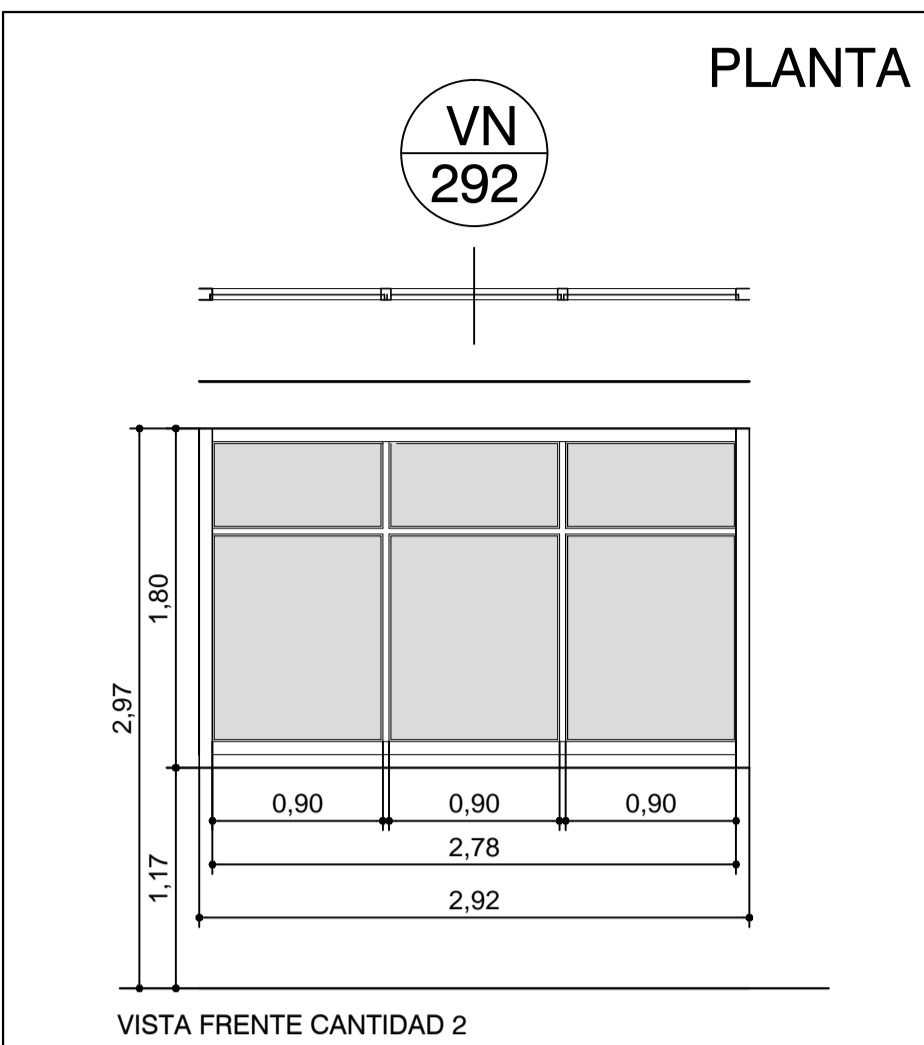
VN	2	VENTANA NUEVA 3 HOJAS
----	---	-----------------------

TIPO	ID	NIVEL	ALTURA ANTEPECHO	ANCHURA	ALTURA	FASE
VN	001	PA	1.17	2.92	1.80	OBRA NUEVA
VN	002	PA	1.17	2.92	1.80	OBRA NUEVA

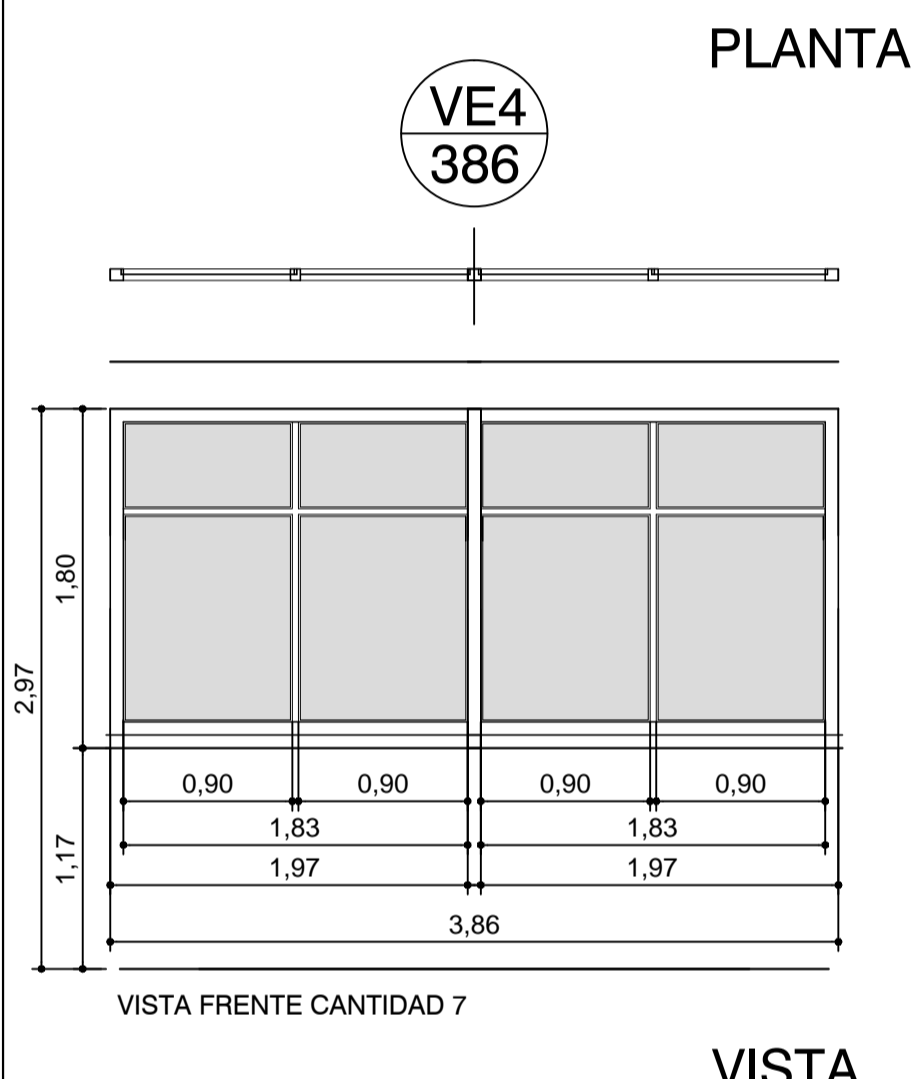
VE4	7	VENTANA 2 HOJAS
-----	---	-----------------

VE4	001	PA	1.17	3.86	1.80	EXISTENTE A LIBERAR
VE4	002	PA	1.17	3.86	1.80	EXISTENTE
VE4	003	PA	1.17	3.86	1.80	EXISTENTE
VE4	004	PA	1.17	3.86	1.80	EXISTENTE
VE4	005	PA	1.17	3.86	1.80	EXISTENTE
VE4	006	PA	1.17	3.86	1.80	EXISTENTE
VE4	007	PA	1.17	3.86	1.80	EXISTENTE A LIBERAR

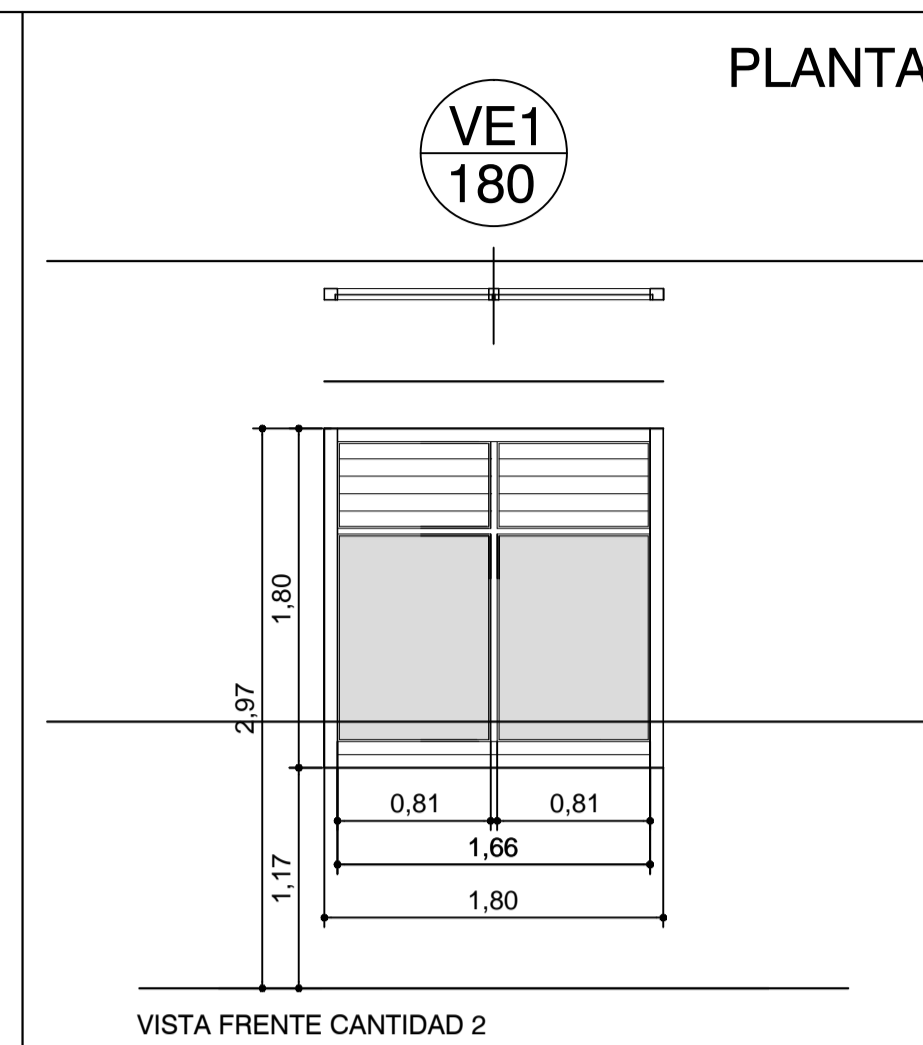
VE1	2	VENTANA 2 HOJAS
-----	---	-----------------

VE1	001	PA	1.17	1.80	1.80	EXISTENTE
VE1	002	PA	1.17	1.80	1.80	EXISTENTE

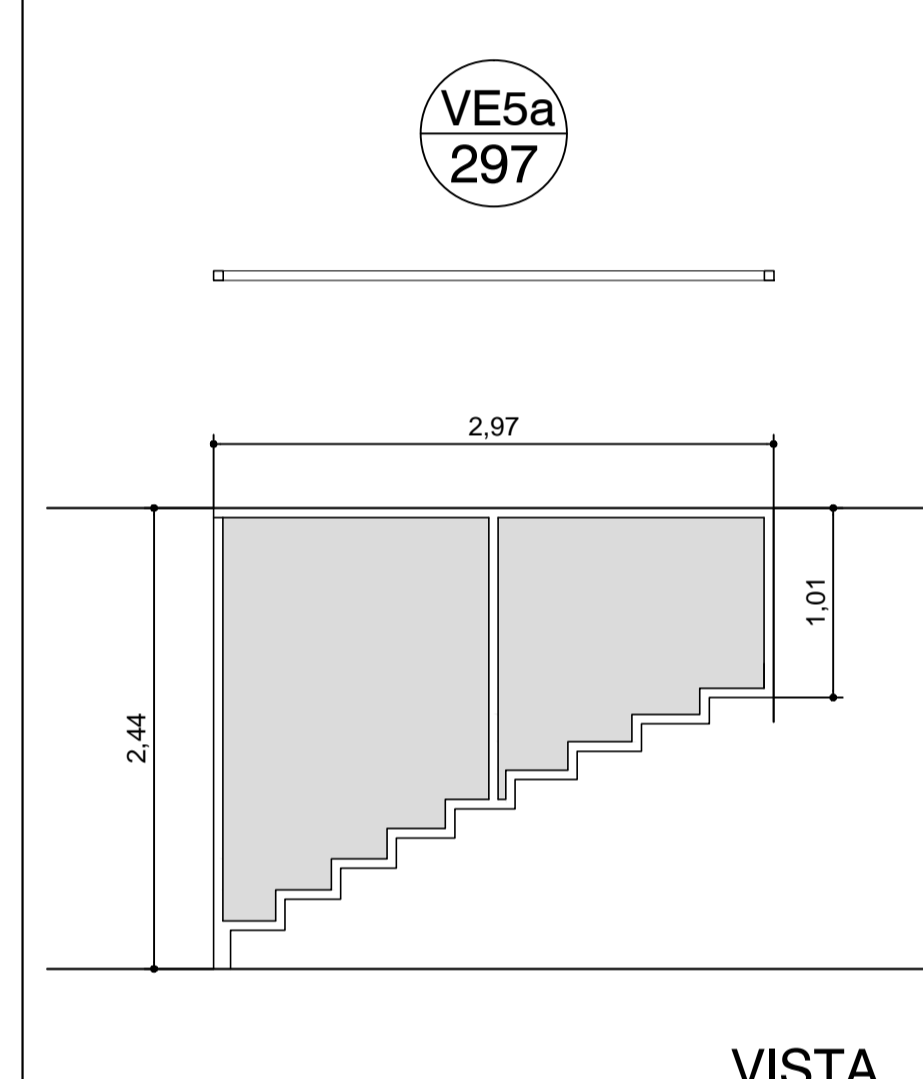
VE5a	4	VENTANA PF
------	---	------------

VE5a	001	PB	ancho y alto variable		OBRA NUEVA
VE5a	002	PB	ancho y alto variable		OBRA NUEVA
VE5a	003	PB	ancho y alto variable		OBRA NUEVA
VE5a	004	PB	ancho y alto variable		OBRA NUEVA

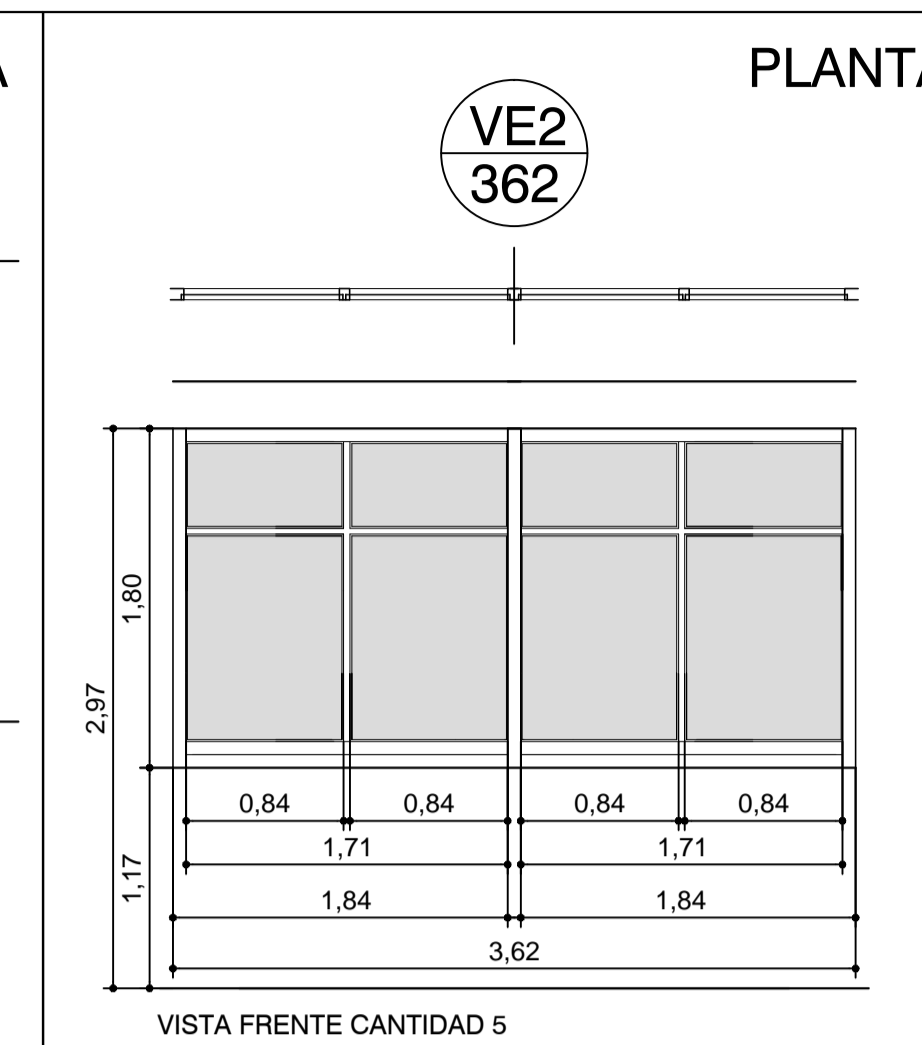
VE2	5	VENTANA 2 HOJAS
-----	---	-----------------

VE2	001	PA	1.17	3.62	1.80	EXISTENTE
VE2	002	PA	1.17	3.62	1.80	EXISTENTE
VE2	003	PA	1.17	3.62	1.80	EXISTENTE
VE2	004	PA	1.17	3.62	1.80	EXISTENTE
VE2	005	PA	1.17	3.62	1.80	EXISTENTE

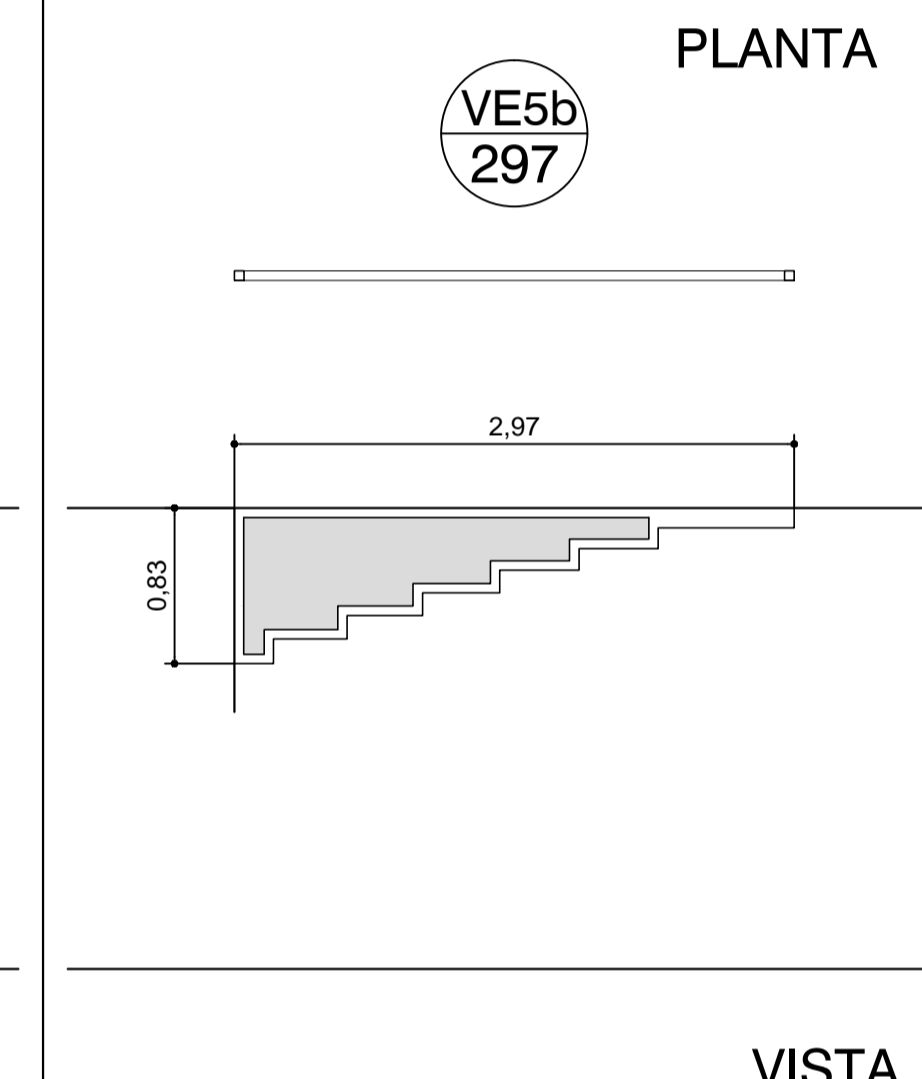
VE5b	4	VENTANA PF
------	---	------------

VE5b	001	PB	ancho y alto variable		OBRA NUEVA
VE5b	002	PB	ancho y alto variable		OBRA NUEVA
VE5b	003	PB	ancho y alto variable		OBRA NUEVA
VE5b	004	PB	ancho y alto variable		OBRA NUEVA

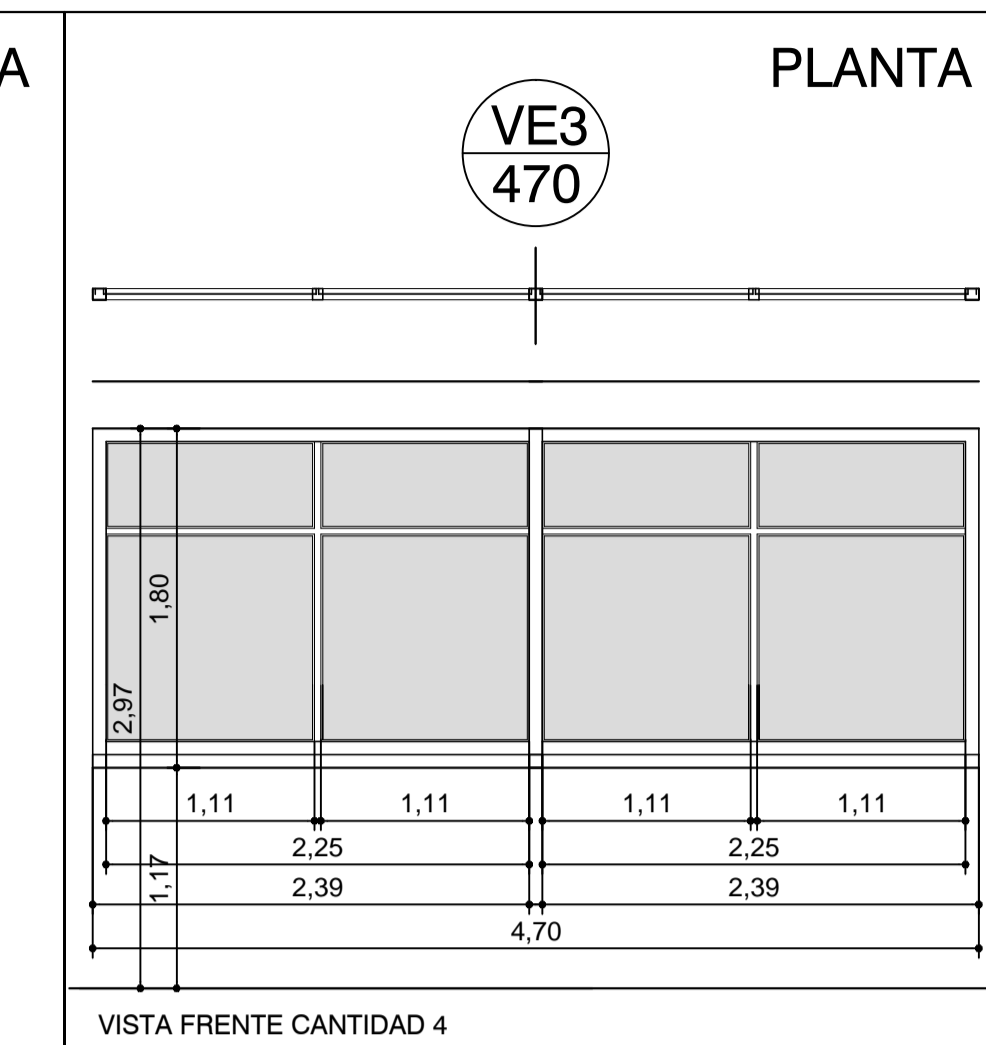
VE3	4	VENTANA 2 HOJAS
-----	---	-----------------

VE3	001	PA	1.17	4.70	1.80	EXISTENTE
VE3	002	PA	1.17	4.70	1.80	EXISTENTE A LIBERAR
VE3	003	PA	1.17	4.70	1.80	EXISTENTE A LIBERAR
VE3	004	PA	1.17	4.70	1.80	EXISTENTE A LIBERAR

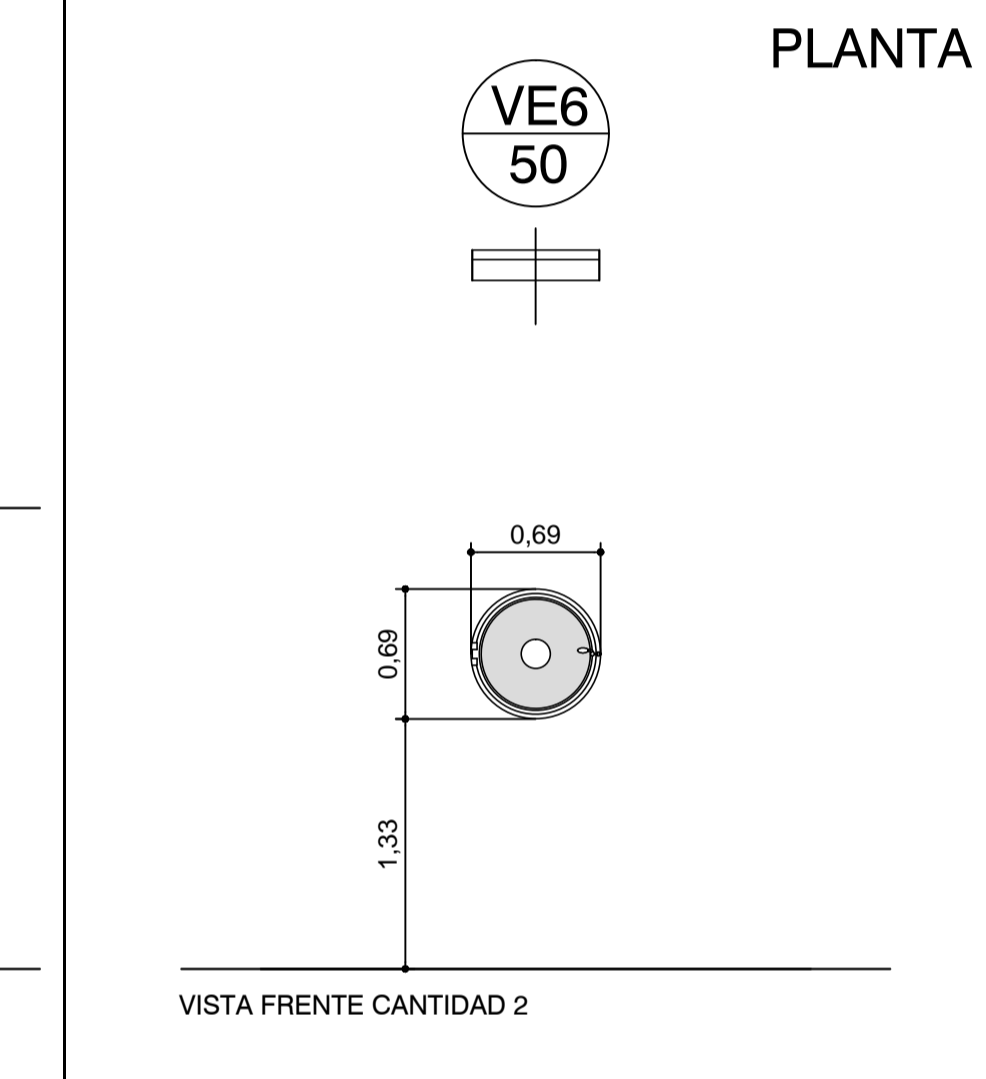
VE6	2	VENTANA
-----	---	---------

VE6	001	PB	1.33	0.69	0.69	OBRA NUEVA
VE6	002	PB	1.33	0.69	0.69	OBRA NUEVA

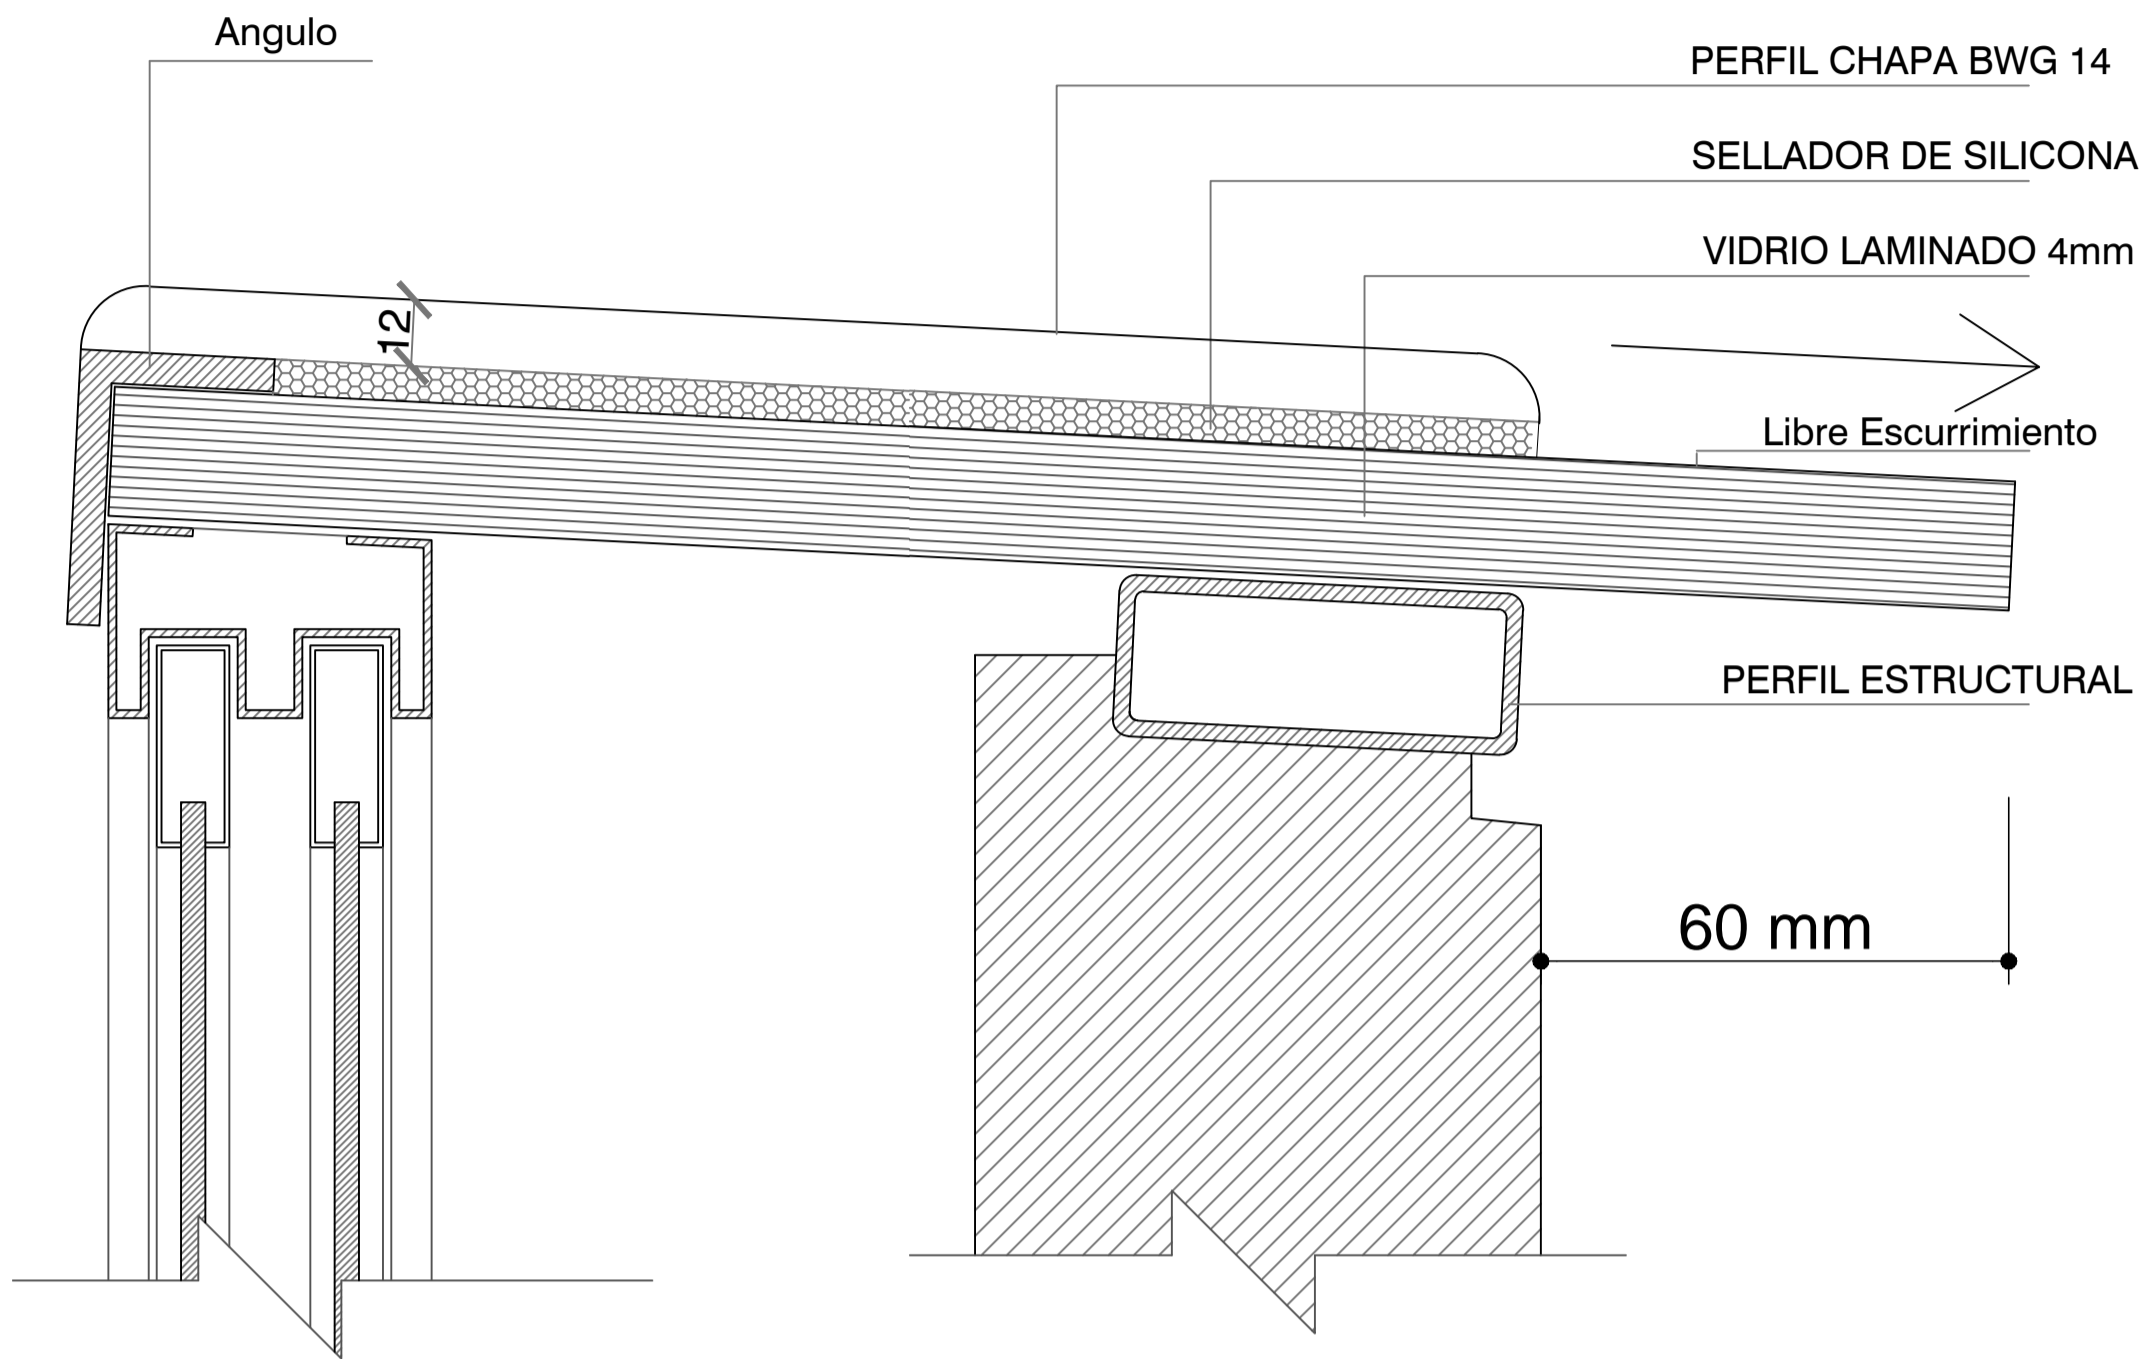
DETALLE 30 (medidas en mm.)

NOTA: LAS MEDIDAS SON EN mm, Y SE RESPETARAN LAS DEL LUCERNARIO EXISTENTE, EN GENERAL, Y DEBERAN SER VERIFICADAS EN LA OBRA

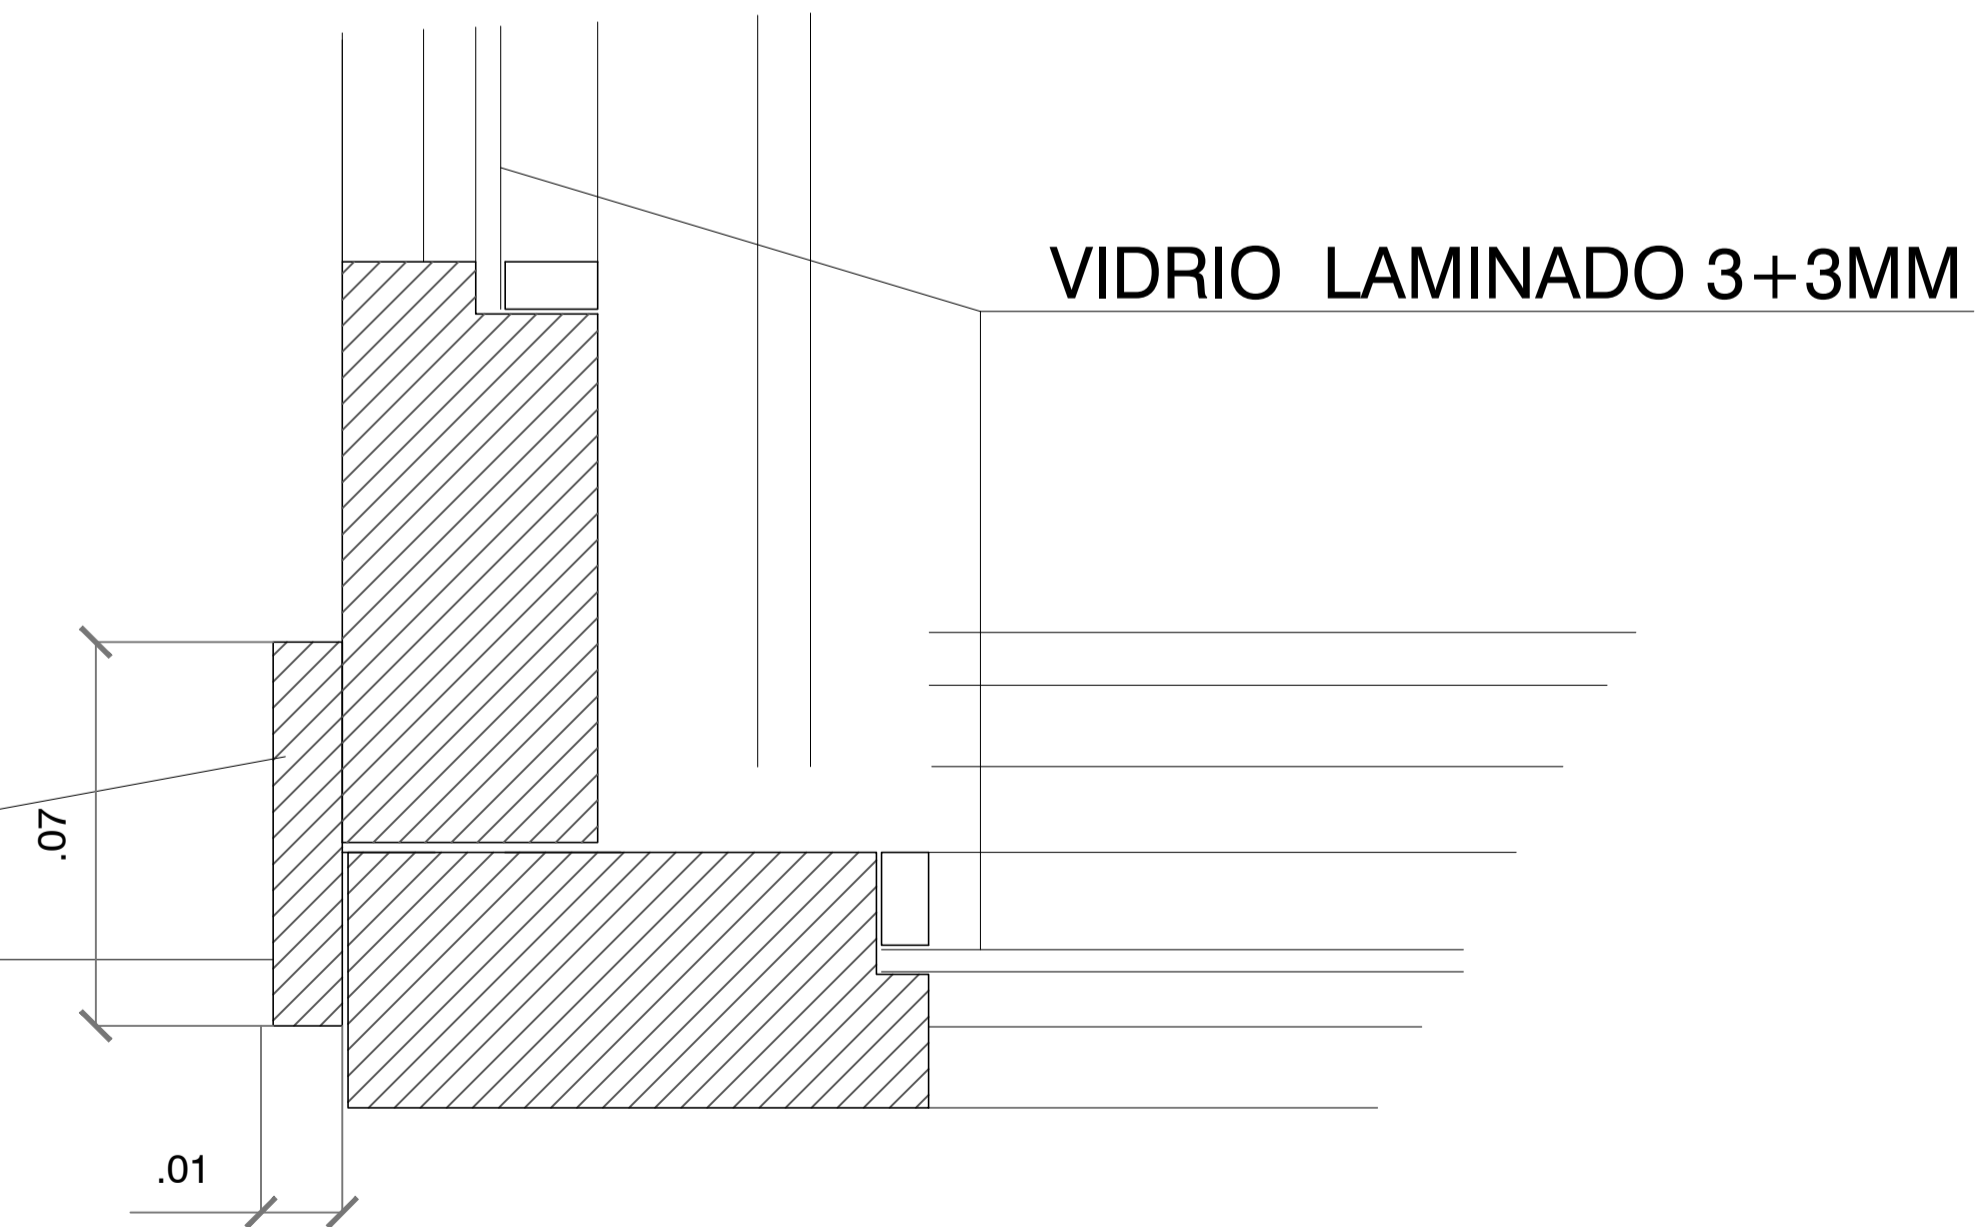
DETALLE ENCUENTRO DE HOJAS CORREDIZAS EN (VN)

TORNILLOS DE BRONCE
TAPAJUNTA DE MADERA
