Obra: Casa del Puente/ Casa del Arroyo

Plano: Corte 17, 17a y 18 - Detalle 3

Plano N° CP-A.009

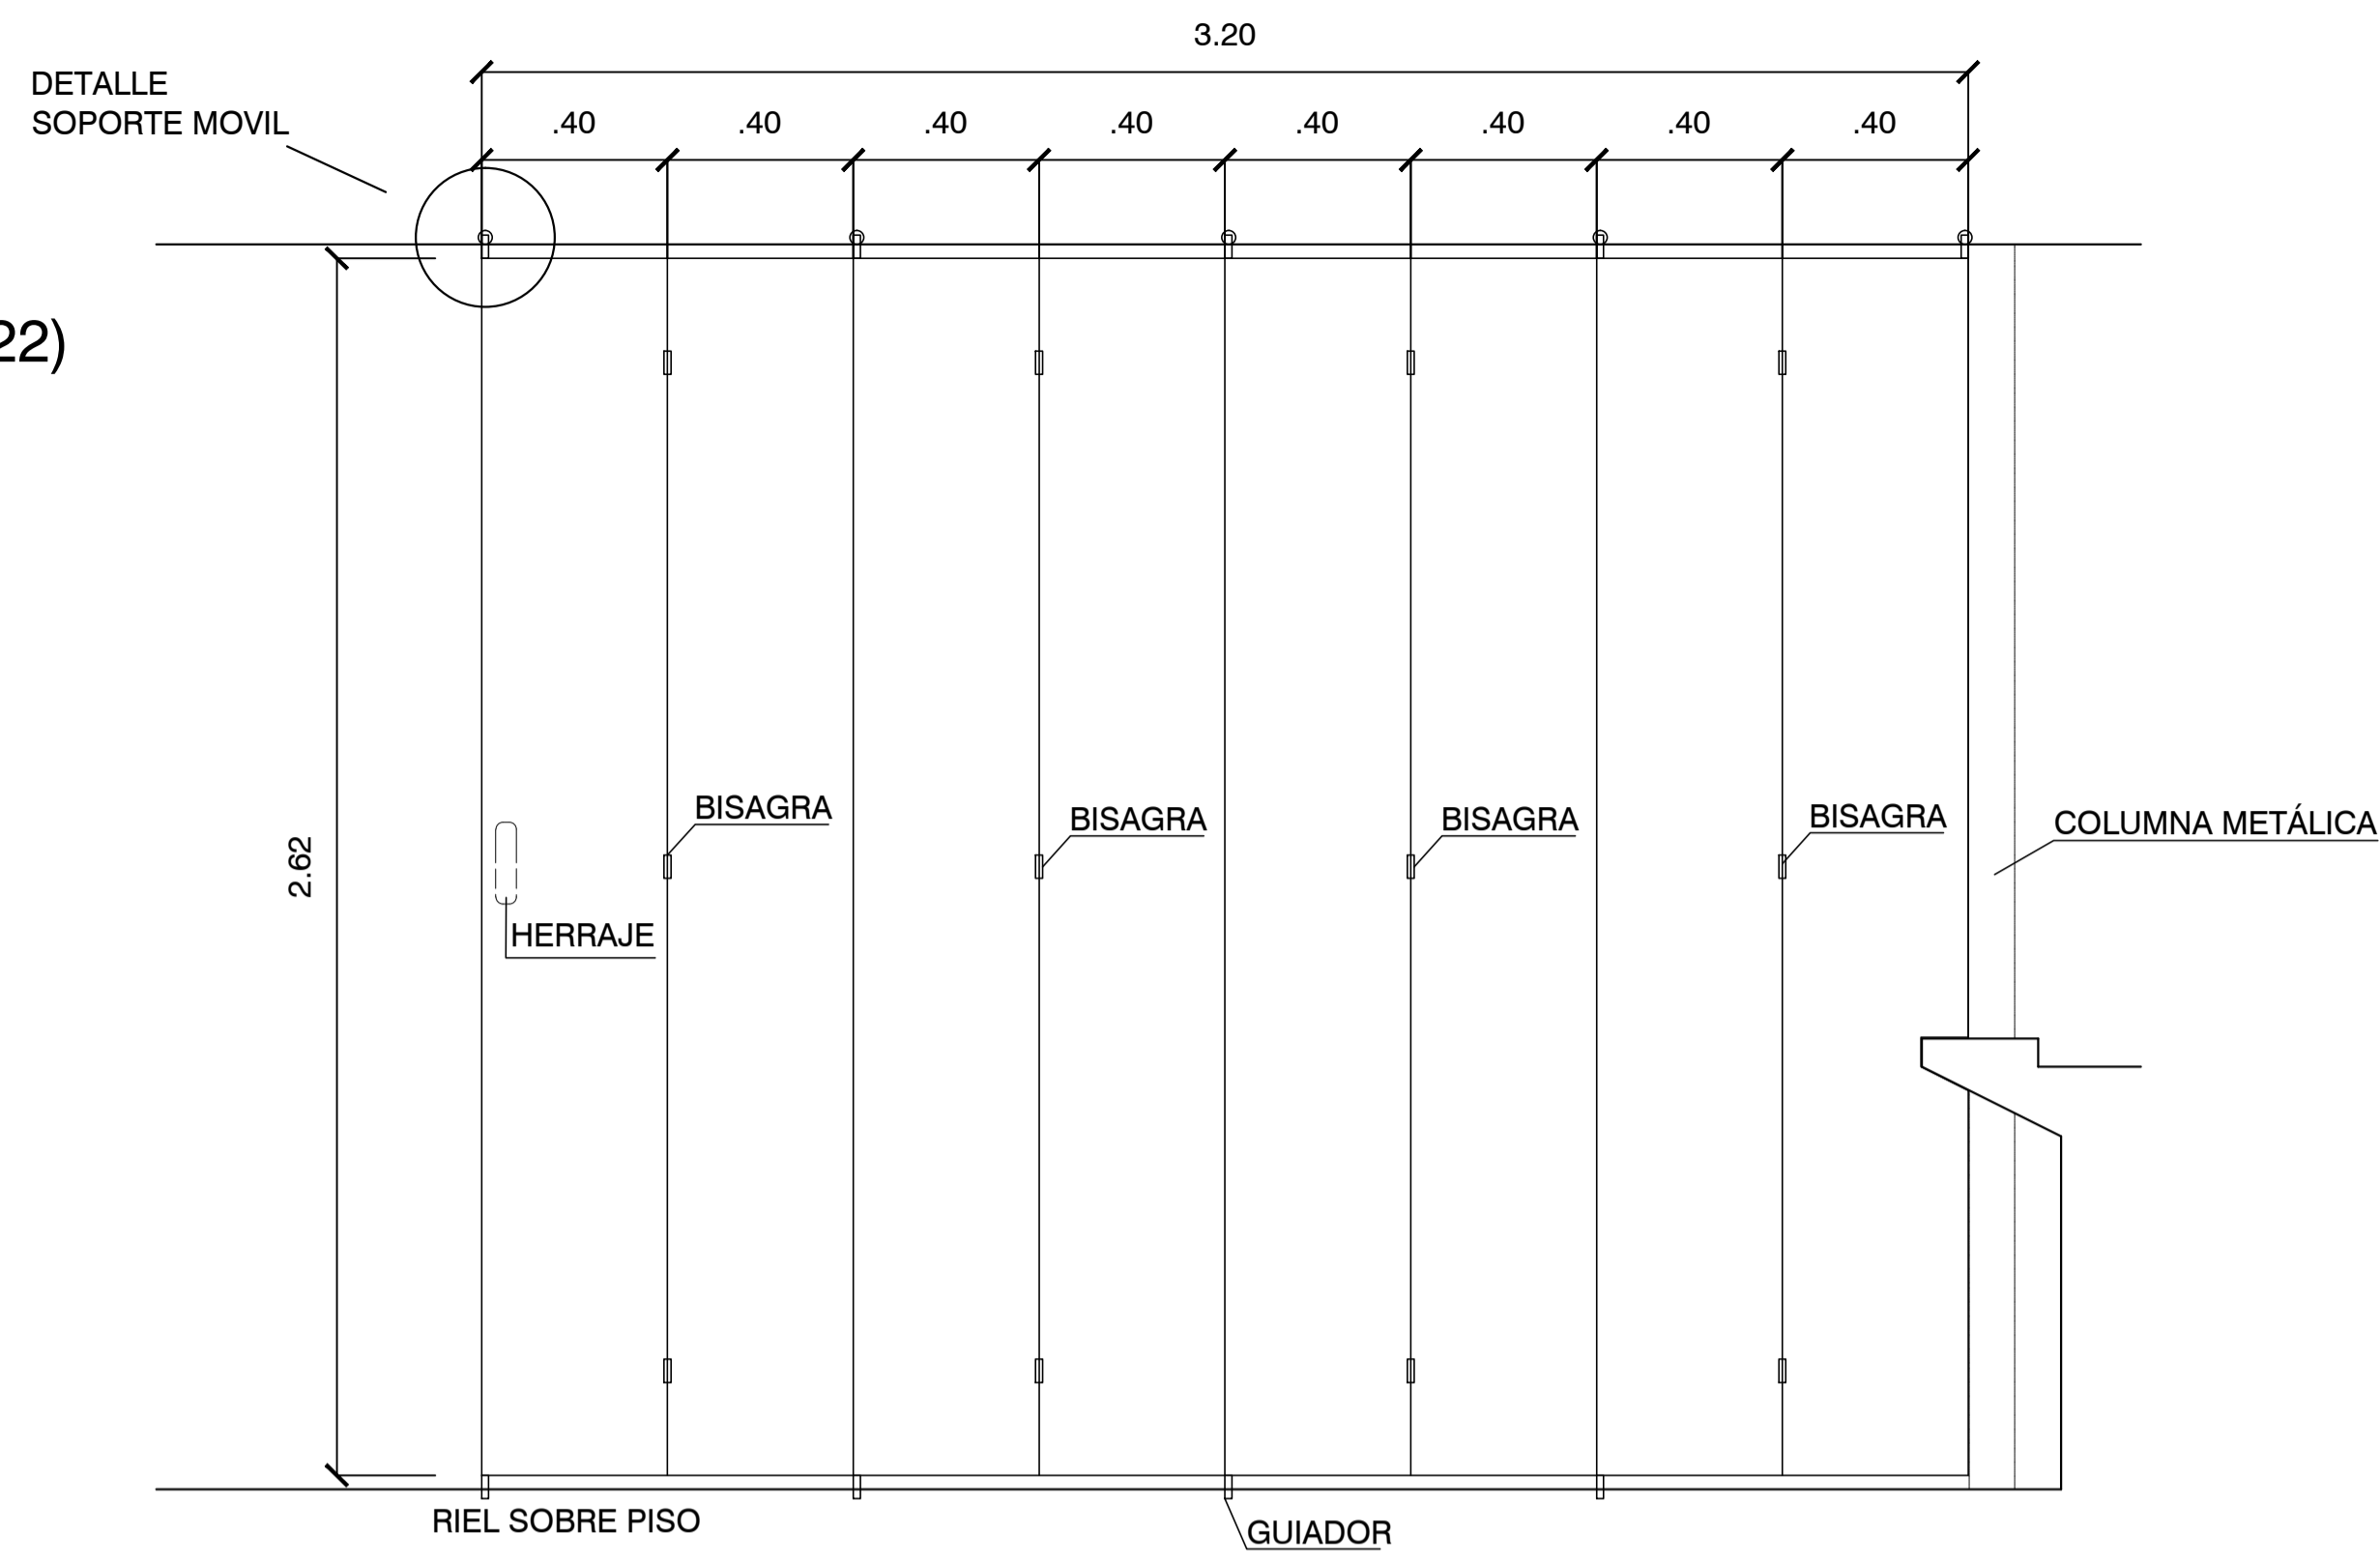
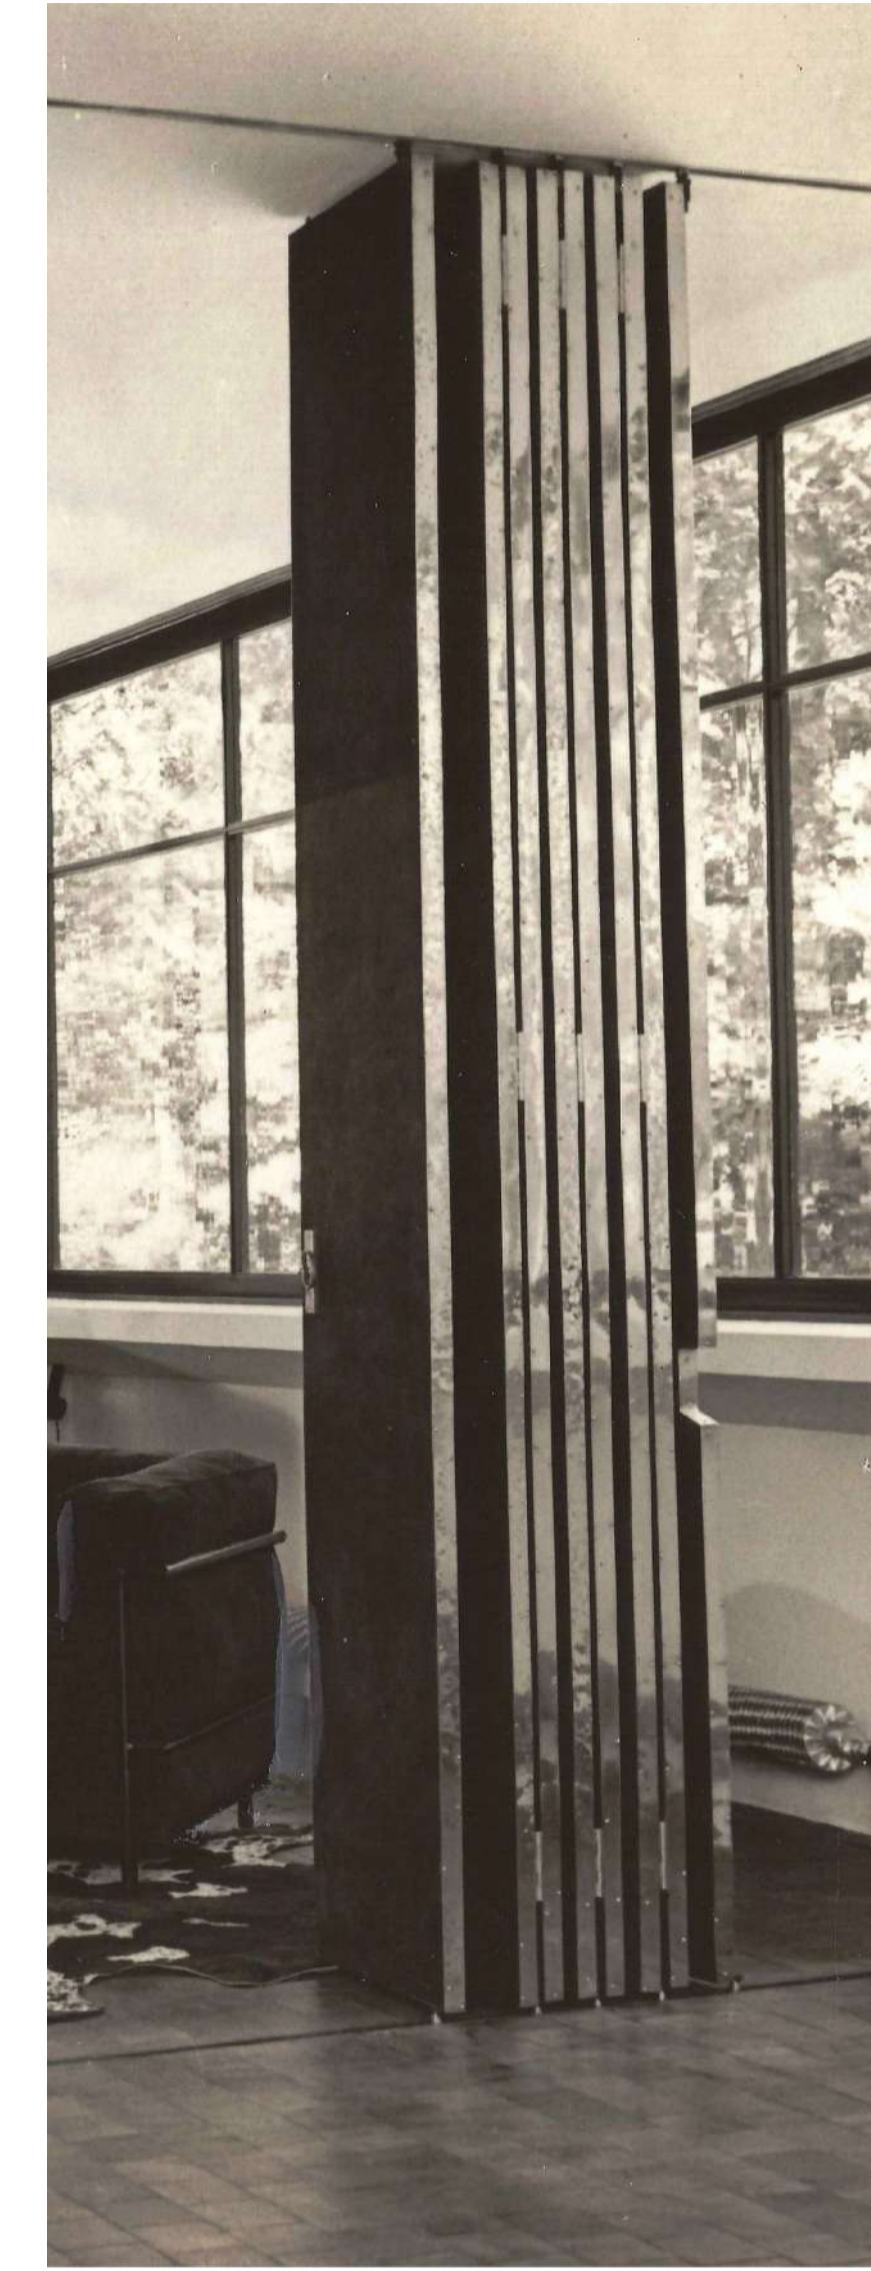
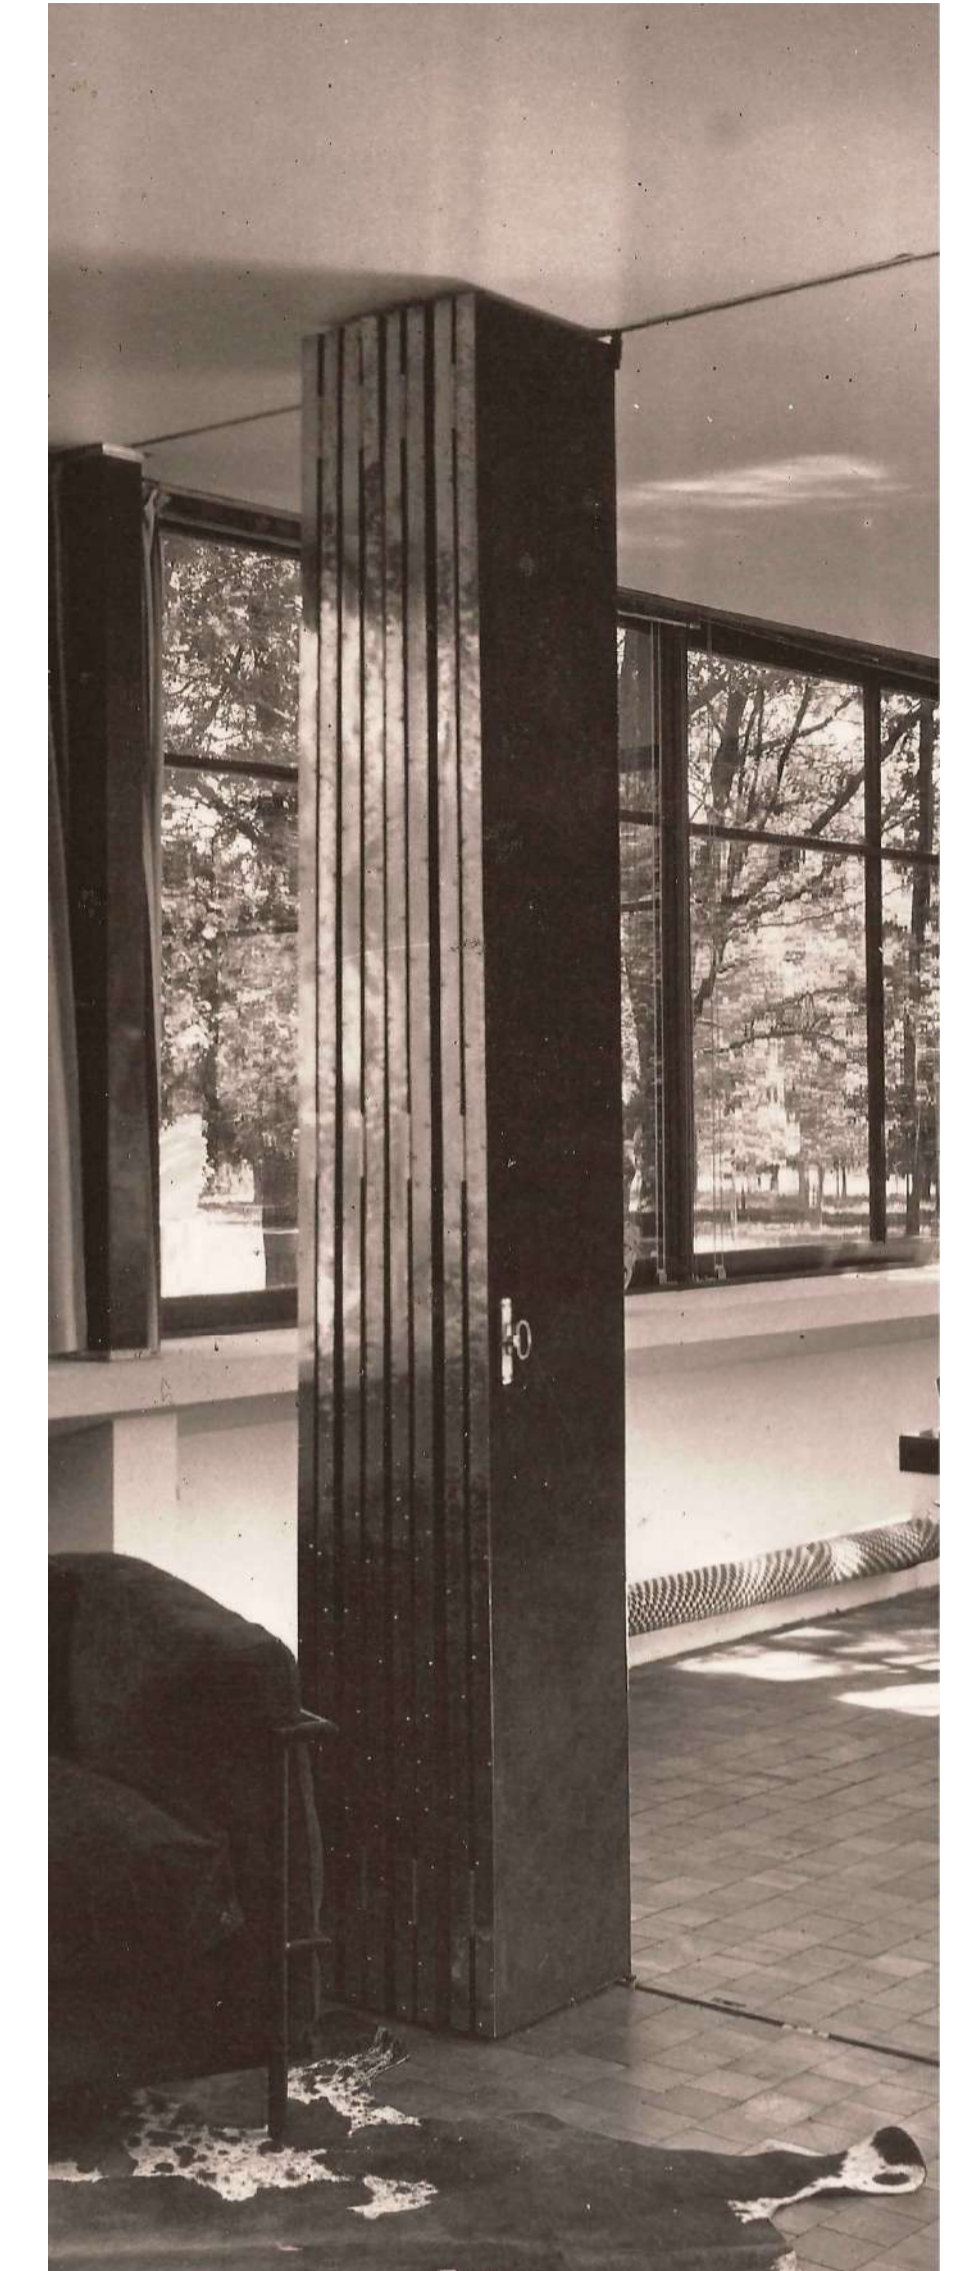
TABIQUE PLEGADIZO(T22)

CANTOS VERTICALES CON TAPA DE CHAPA DE BRONCE PULIDO

- CONJUNTO:
 RODAMIENTO AXIAL
 ARANDELA GROVER
 TUERCA
 CONTRATUERCA
 VARILLA ROSCADA

- PANELES : REALIZADOS EN MADERA TIPO PLACA.
 REVESTIDOS EN CUERO GAMUZADO COLOR NATURAL.-
 CANTOS VERTICALES DE LOS PANELES REVESTIDOS EN
 CHAPA DE BRONCE PULIDO , FIJADA MEDIANTE TORNILLOS
 DE BRONCE DE CABEZA FRESADA.-
- HERRAJES : DE BRONCE PULIDO.
- GUIAS: EMBUTIDA EN CIELORRASO, TIPO "C", EN HIERRO.-
 EMBUTIDA EN SOLADO, DEL TIPO "U".

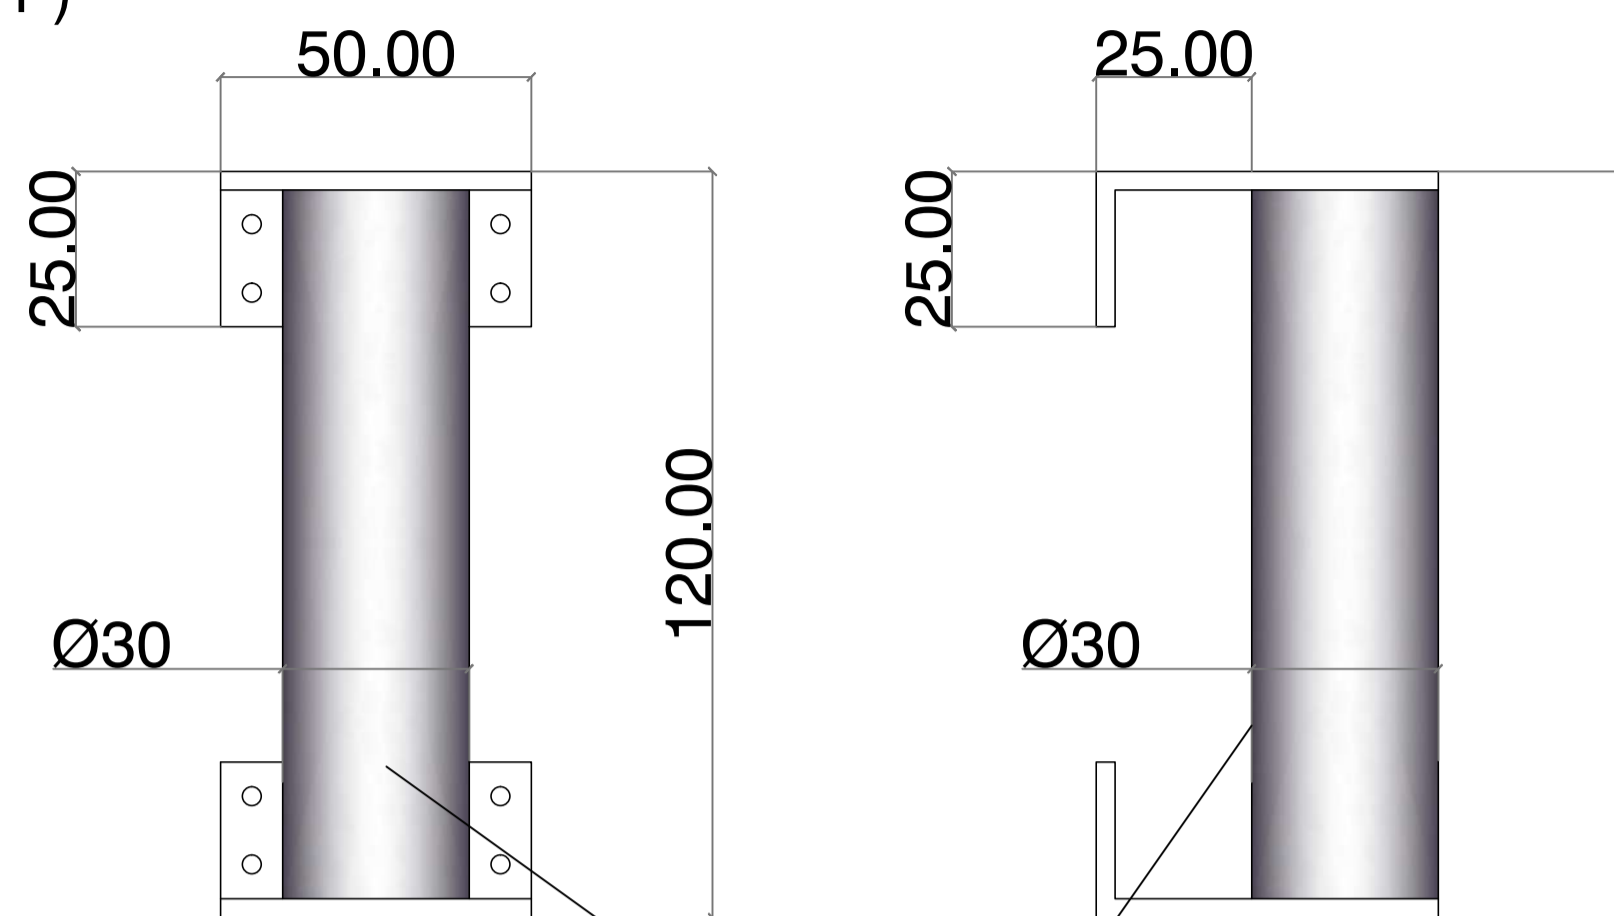
HERRAJE EN CARPINTERIAS
(P1)

MANIJA REALIZADA EN BRONCE,
CON TERMINACIÓN PULIDO ESPEJO Y LACA
POLIURETANICA DE PROTECCIÓN.-
