Obra: Casa del Puente/ Casa del Arroyo	Plano N°
Plano: Corte 17, 17a y 18 - Detalle 3	CP-A.009
Fecha: Julio 2019	Escala: 1:20
Revisó:

Beneficiario:		Plano N°
Obra: Casa del Puente/ Casa del Arroyo		CP-A.D15
Plano: Griferías sanitarios y cocina	Fecha: Julio 2019	Escala: S/ Esc
Revisó:

Obra: Casa del Puente/ Casa del Arroyo

Plano: Carpintería en Lucernario 7

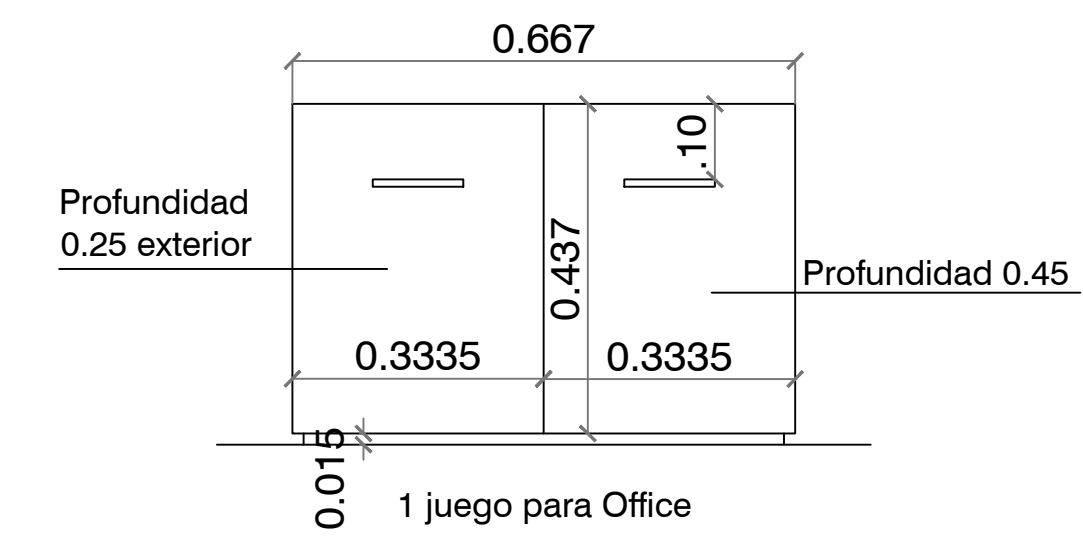
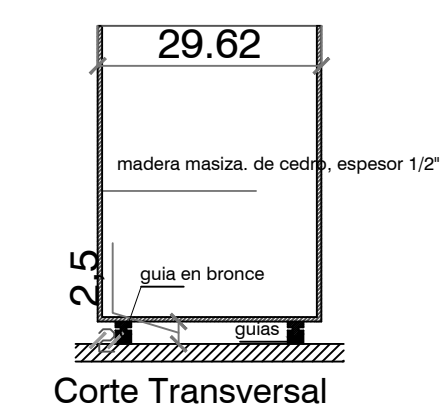
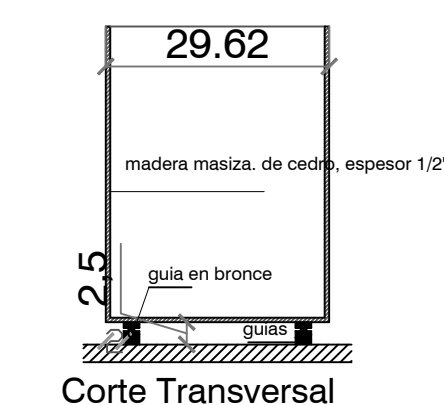
# CESTOS DE RECIDUOS

(BAJO MESADA EN OFFICE)

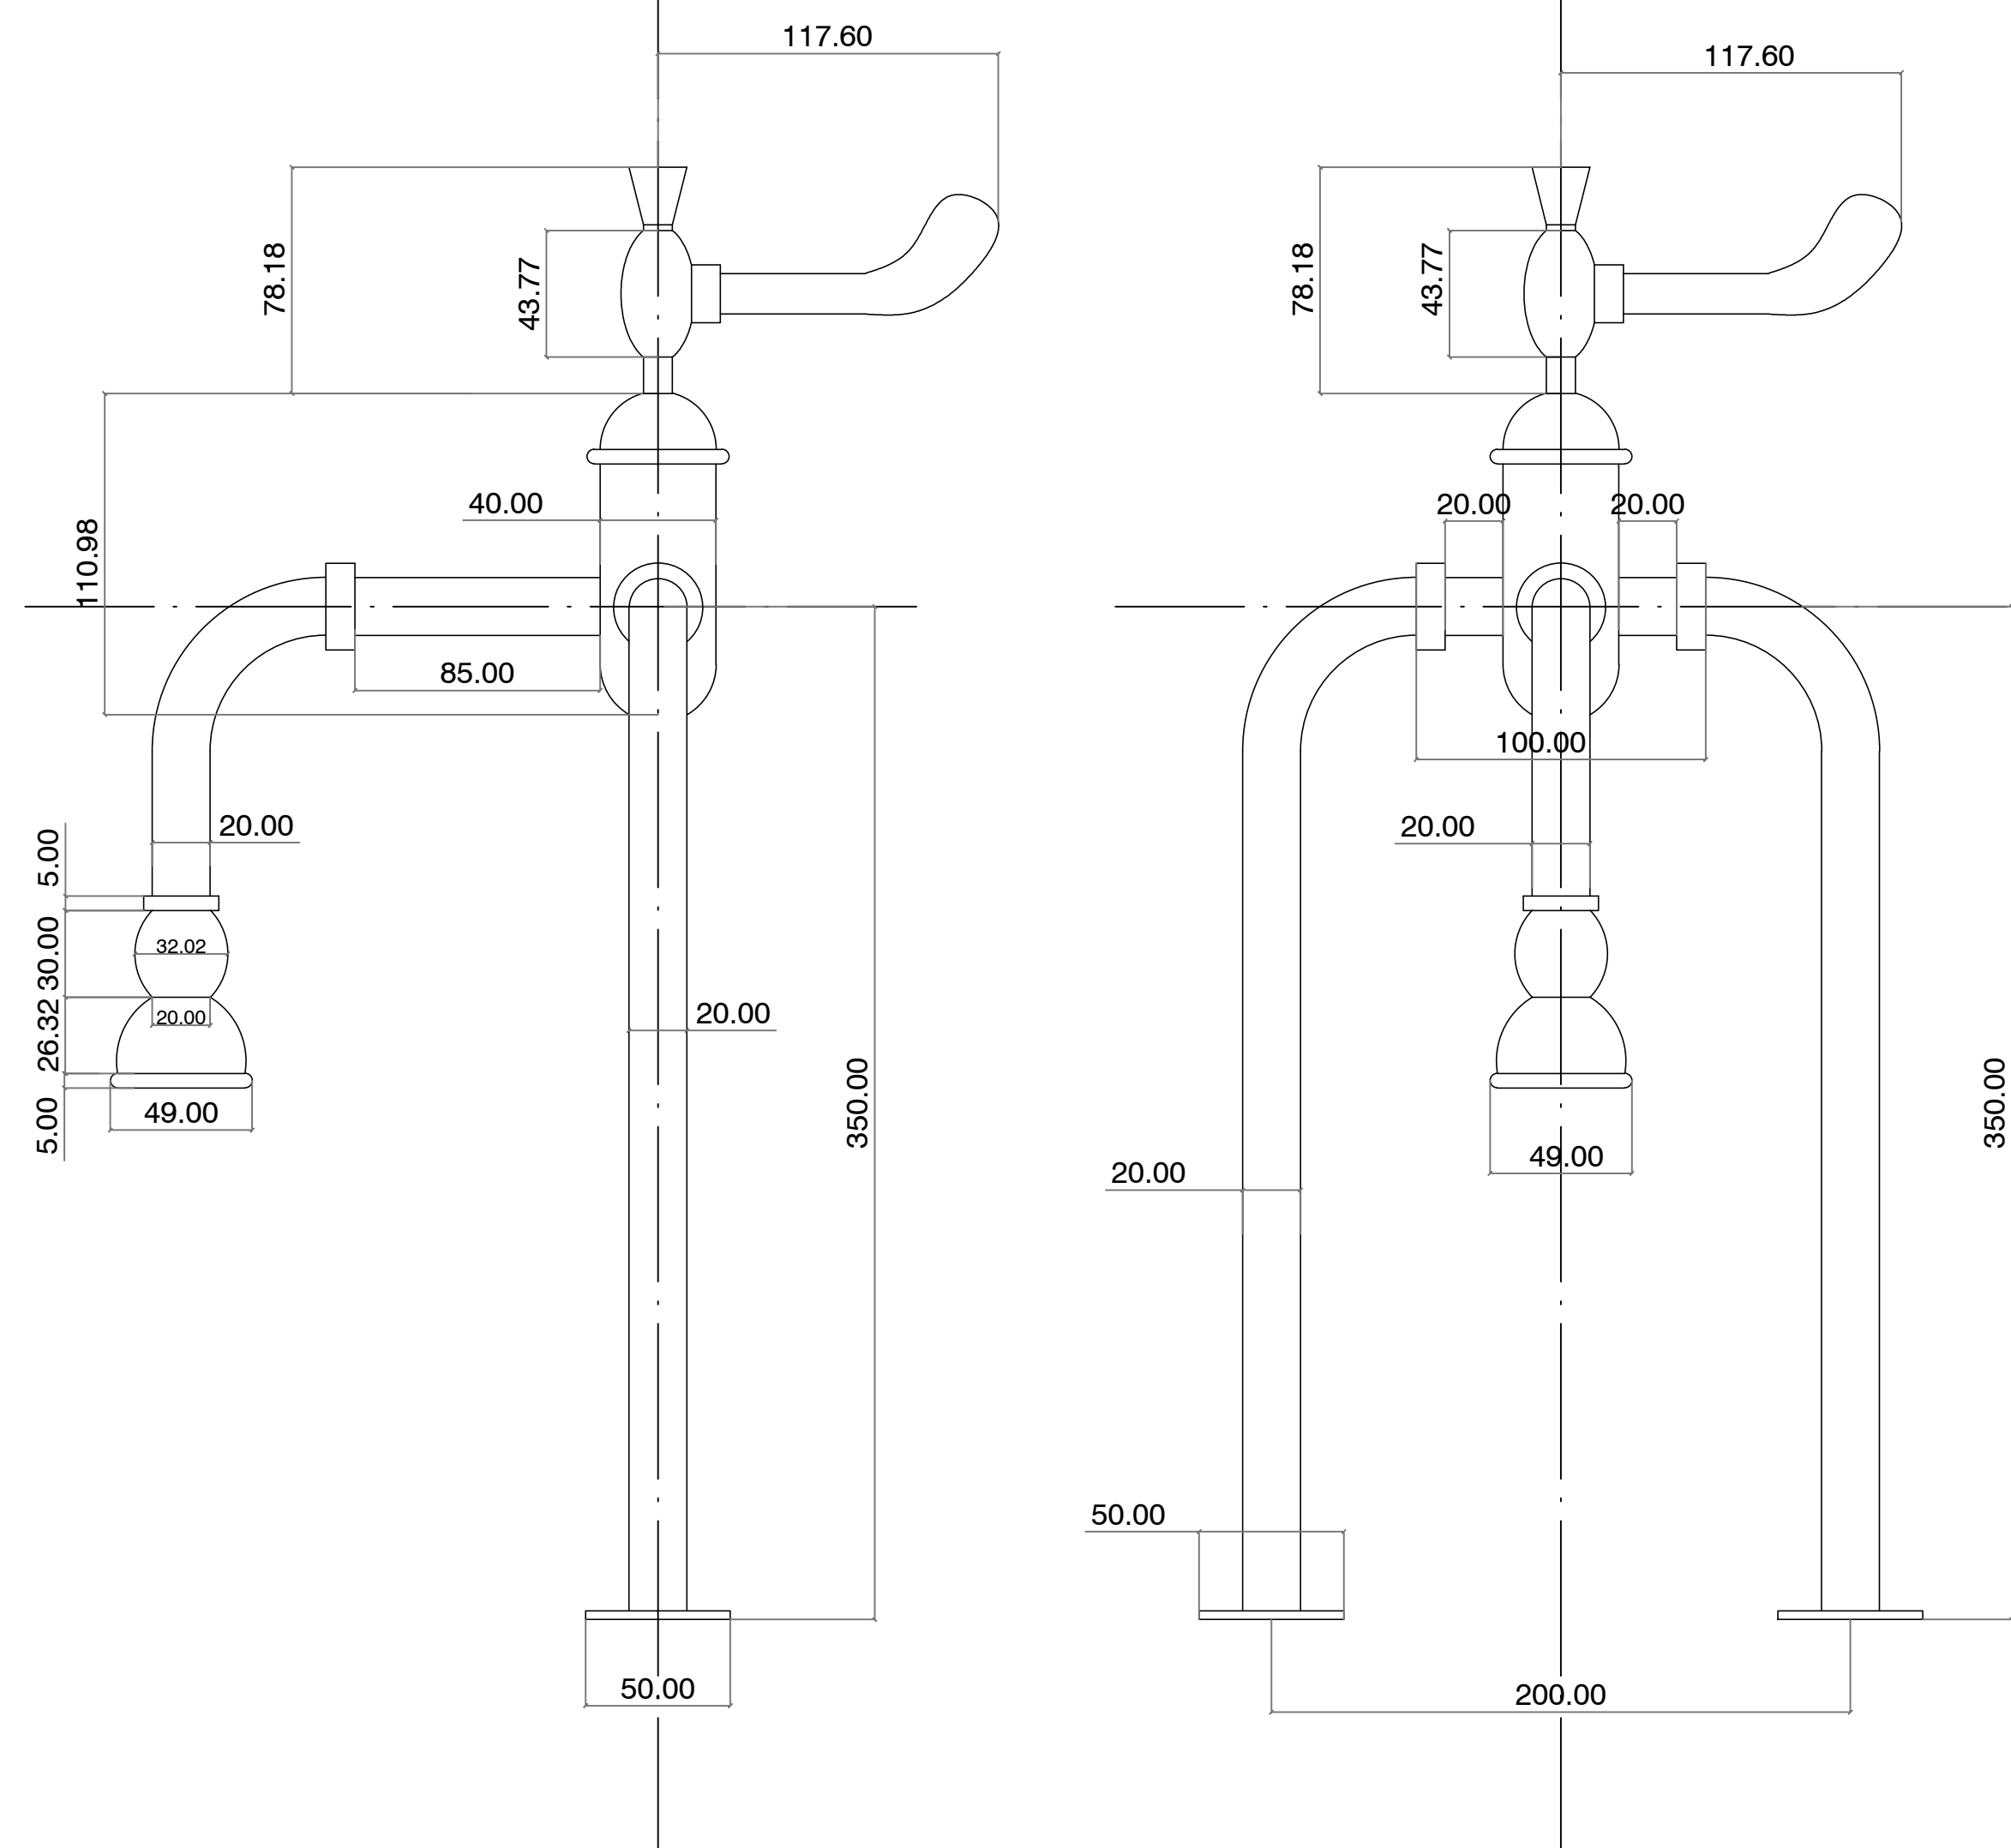
# GRIFERIA DE LOCALES SANITARIOS

(MEDIDAS EXPRESADAS EN MM.-)

Se reproducirá la Grifería original, en bronce con acabado cromado conforme a las medidas del presente plano, expresadas en mm.-

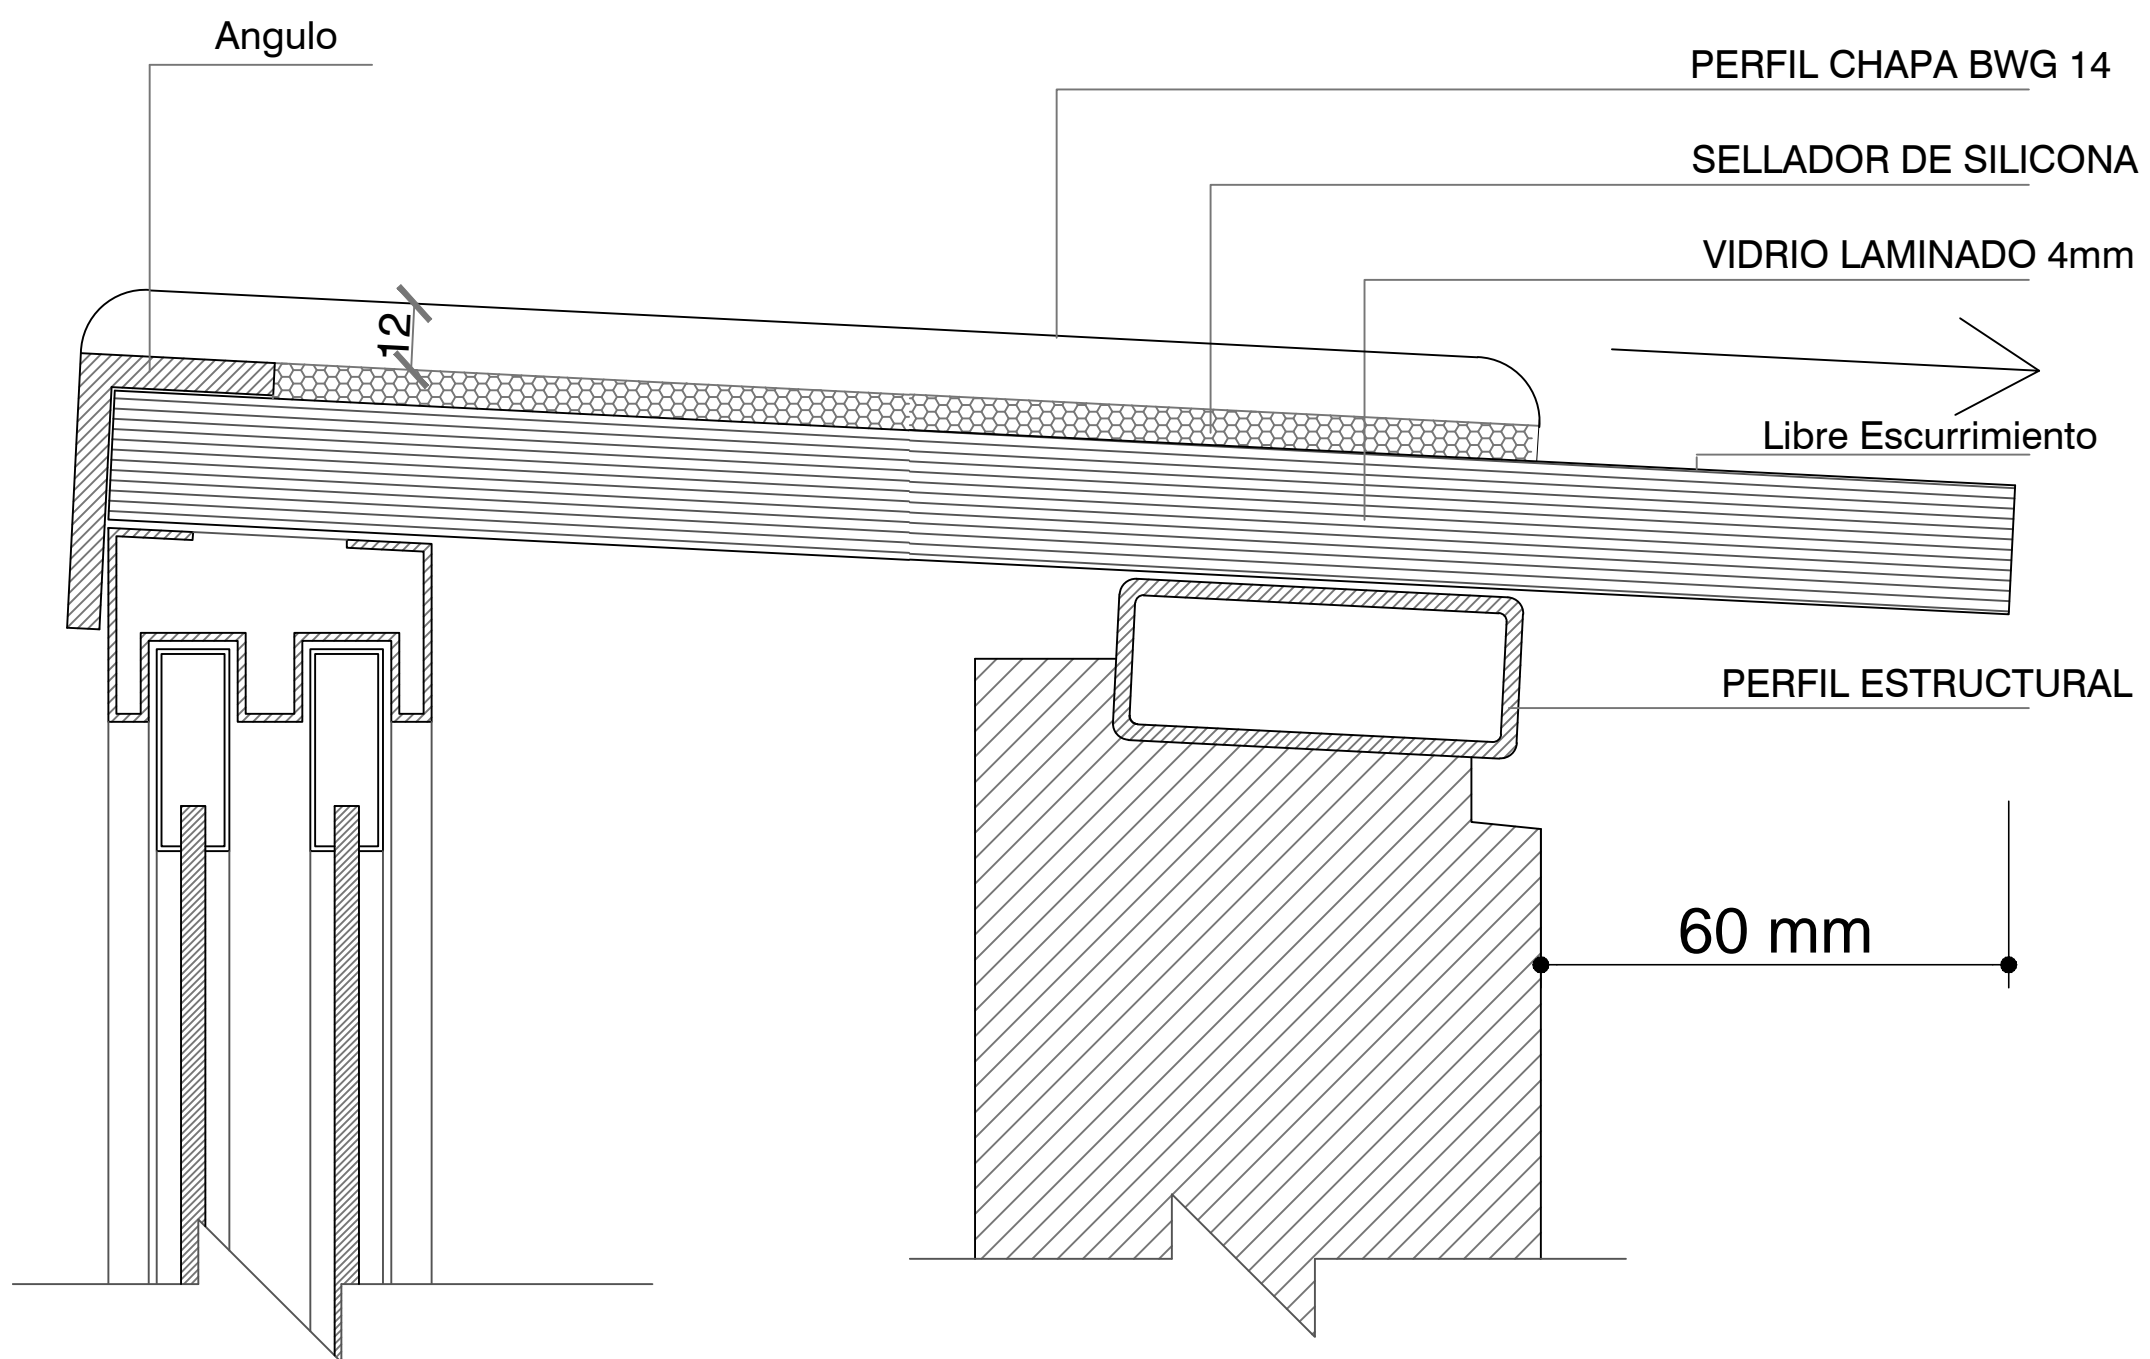
# CARPINTERIA EN LUCERNARIO (7)

NOTA: LAS MEDIDAS SON EN mm, Y SE RESPETARAN LAS DEL LUCERNARIO EXISTENTE, EN GENERAL, Y DEBERAN SER VERIFICADAS EN LA OBRA

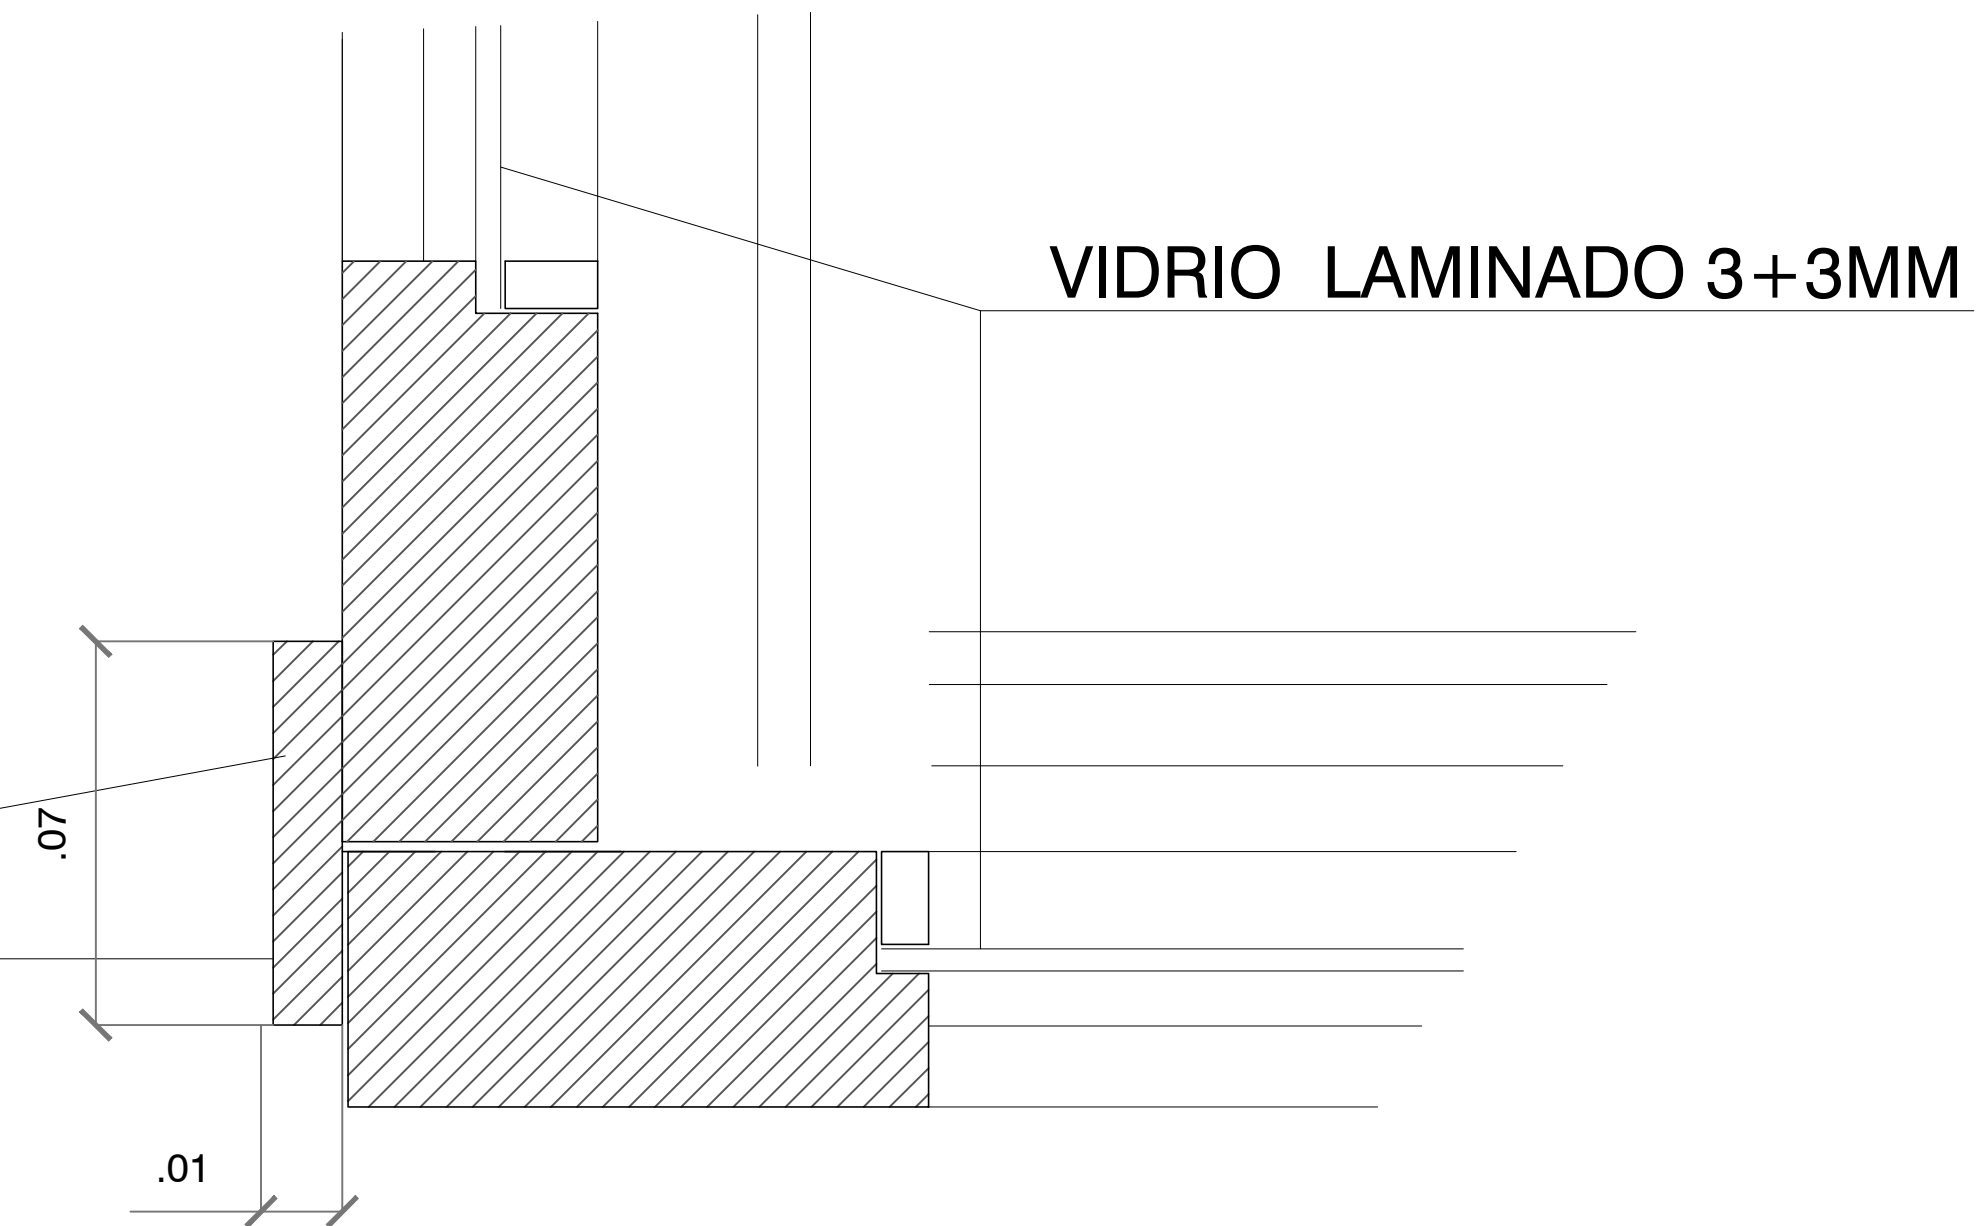
## DETALLE ENCUENTRO DE HOJAS CORREDIZAS EN (VN)

TORNILLOS DE BRONCE  
TAPAJUNTA DE MADERA

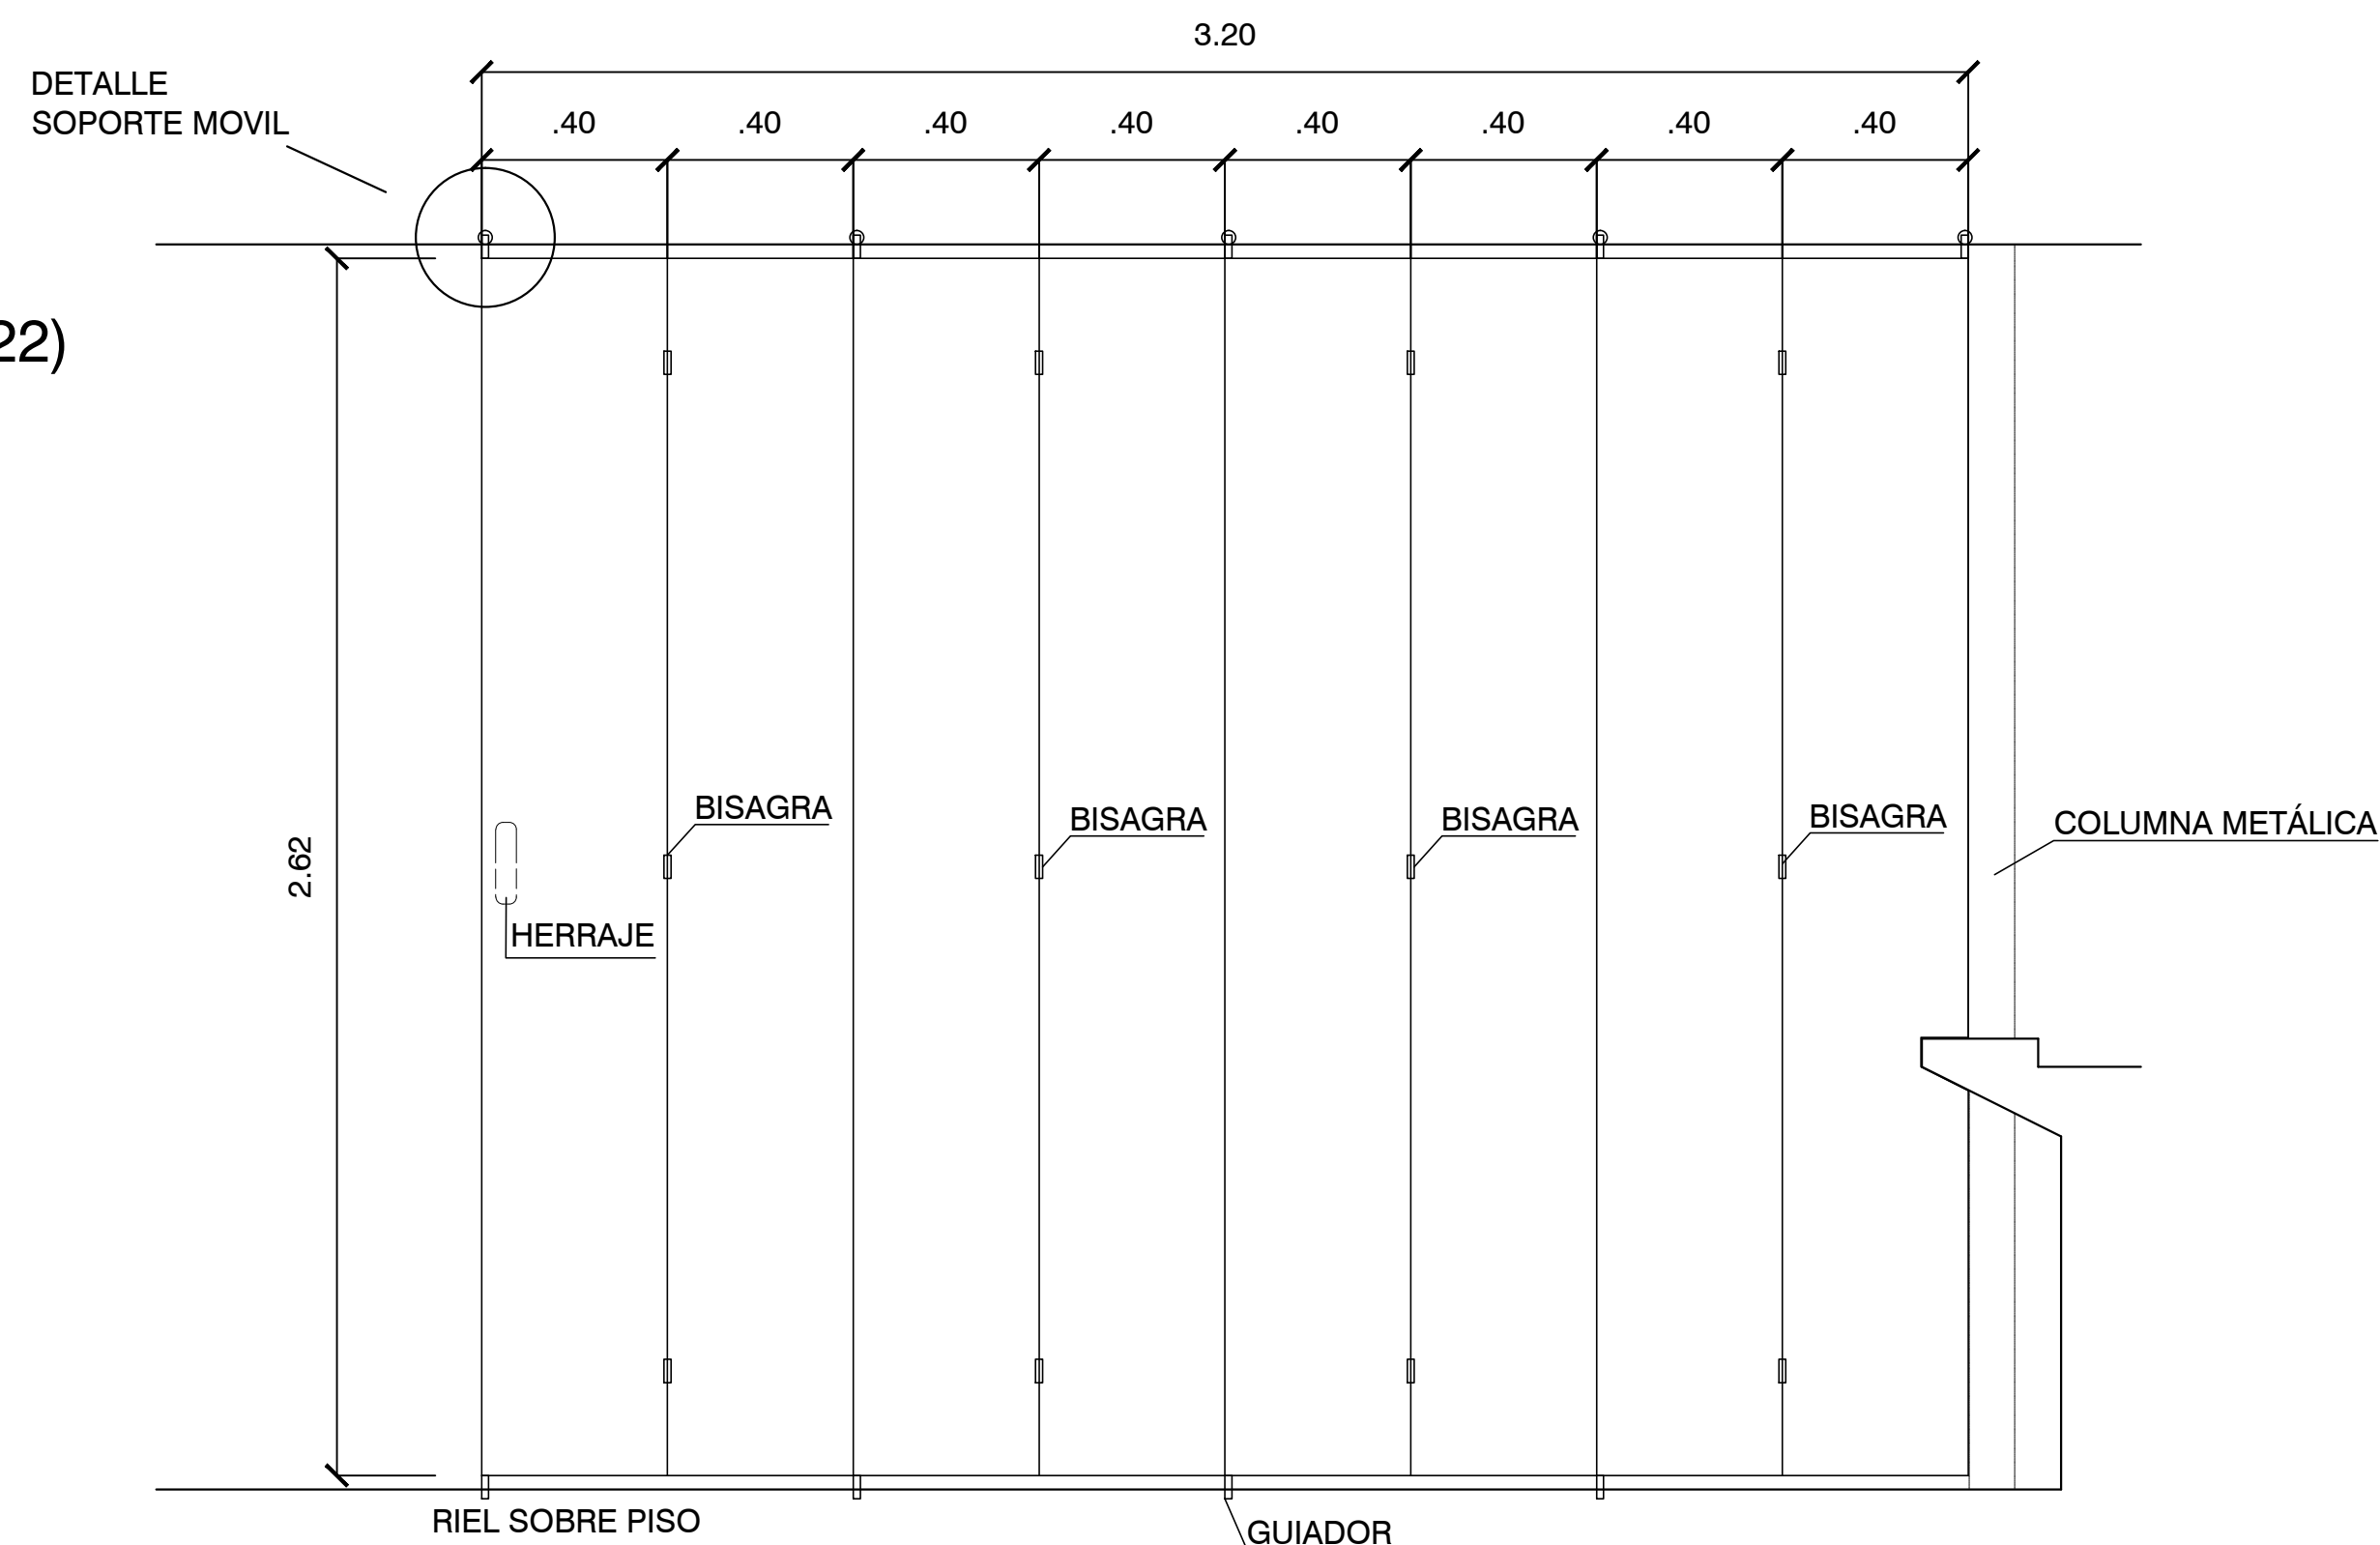
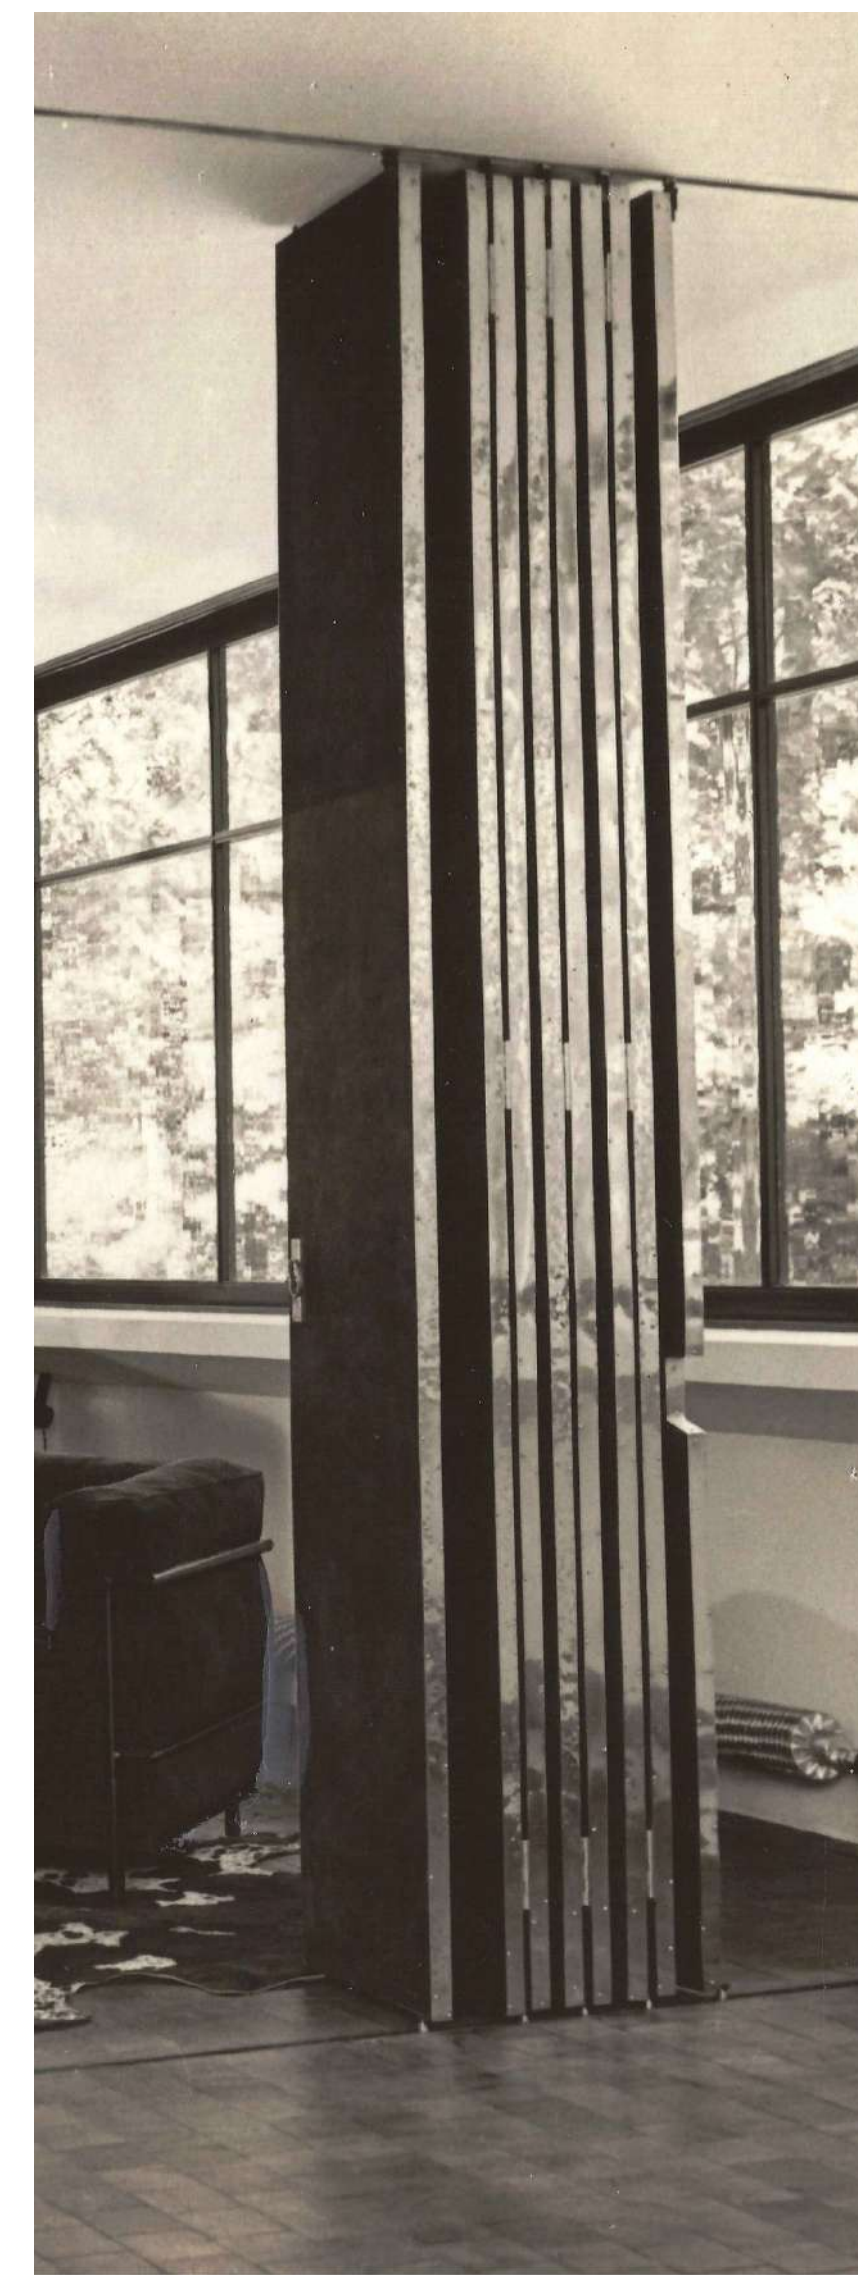
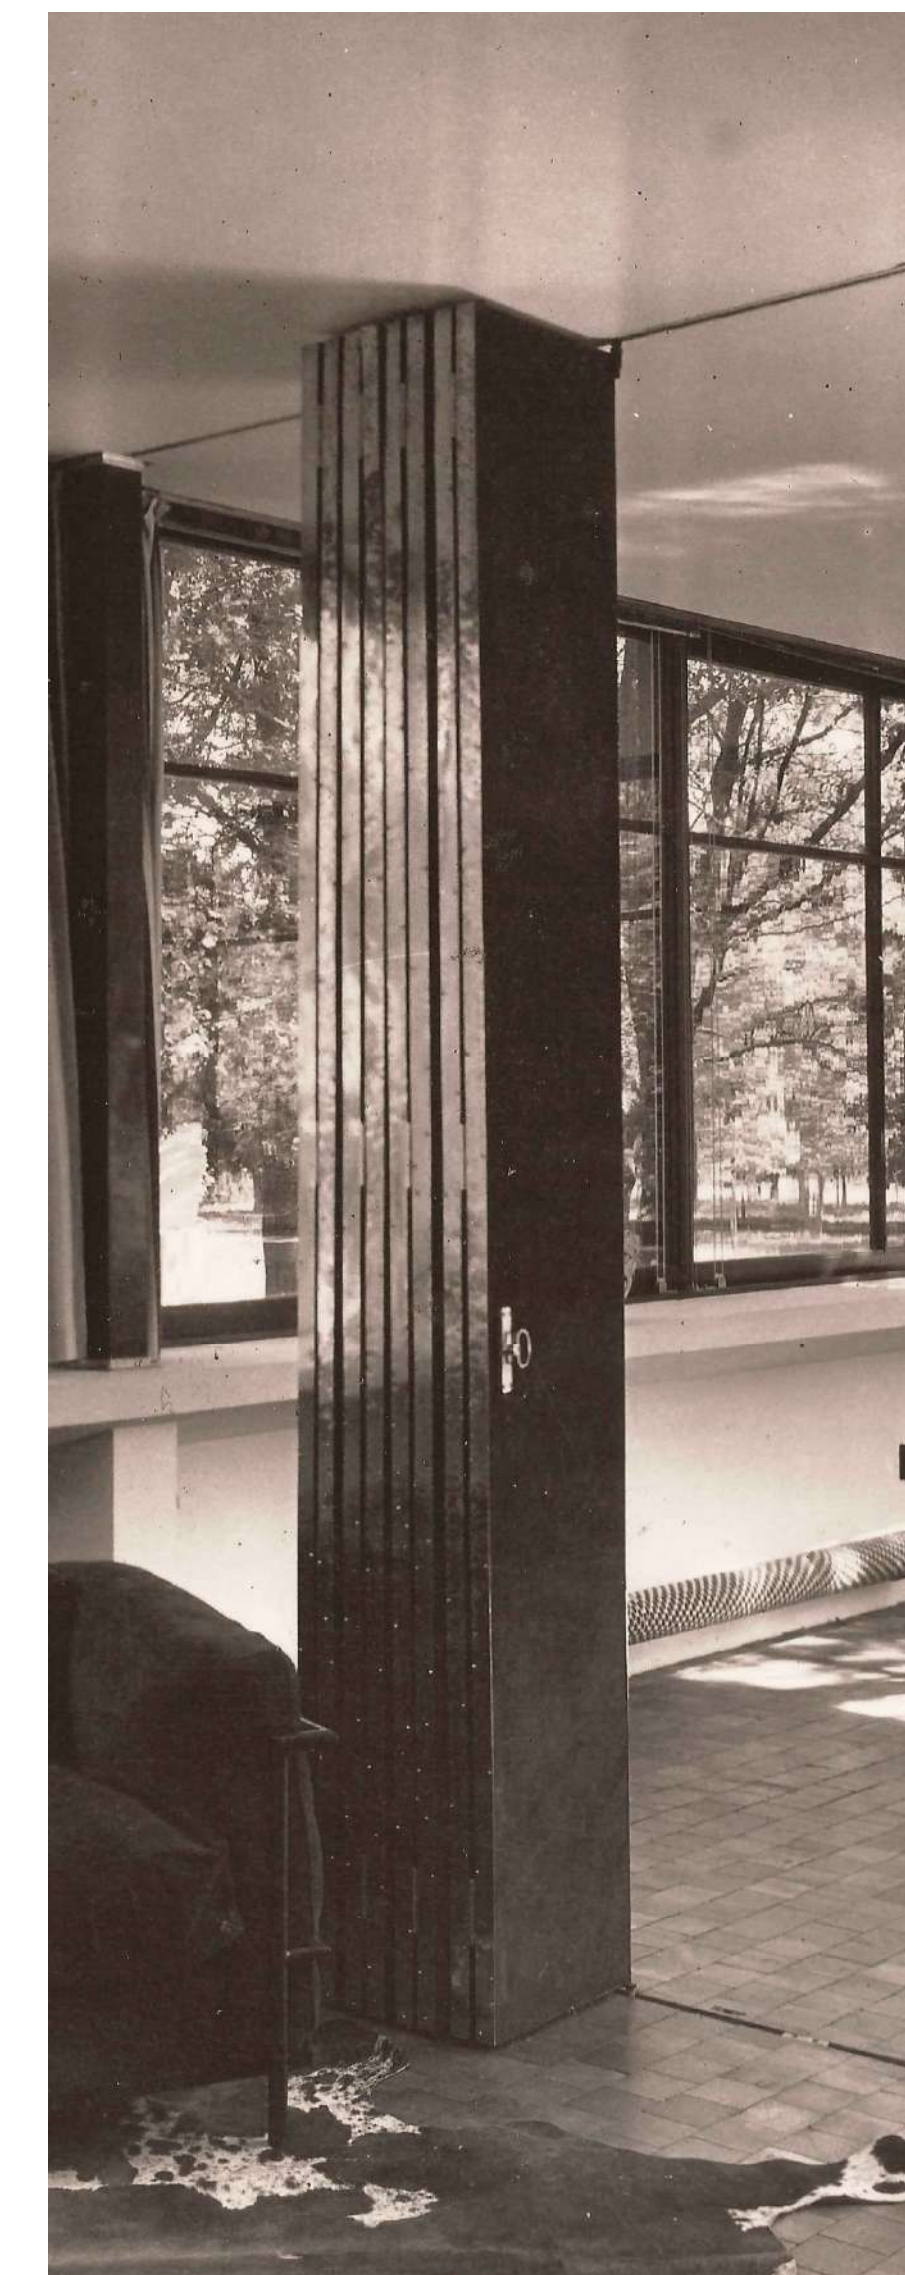
TABIQUE PLEGADIZO( T22)

CONJUNTO:  
 RODAMIENTO AXIAL  
 ARANDELA GROVER  
 TUERCA  
 CONTRATUERCA  
 VARILLA ROSCADA

PANELES : REALIZADOS EN MADERA TIPO PLACA.  
 REVESTIDOS EN CUERO GAMUZADO COLOR NATURAL.-  
 CANTOS VERTICALES DE LOS PANELES REVESTIDOS EN  
 CHAPA DE BRONCE PULIDO , FIJADA MEDIANTE TORNILLOS  
 DE BRONCE DE CABEZA FRESADA.-  
 HERRAJES : DE BRONCE PULIDO.  
 GUIAS: EMBUTIDA EN CIELORRASO, TIPO "C", EN HIERRO.-  
 EMBUTIDA EN SOLADO, DEL TIPO "U".

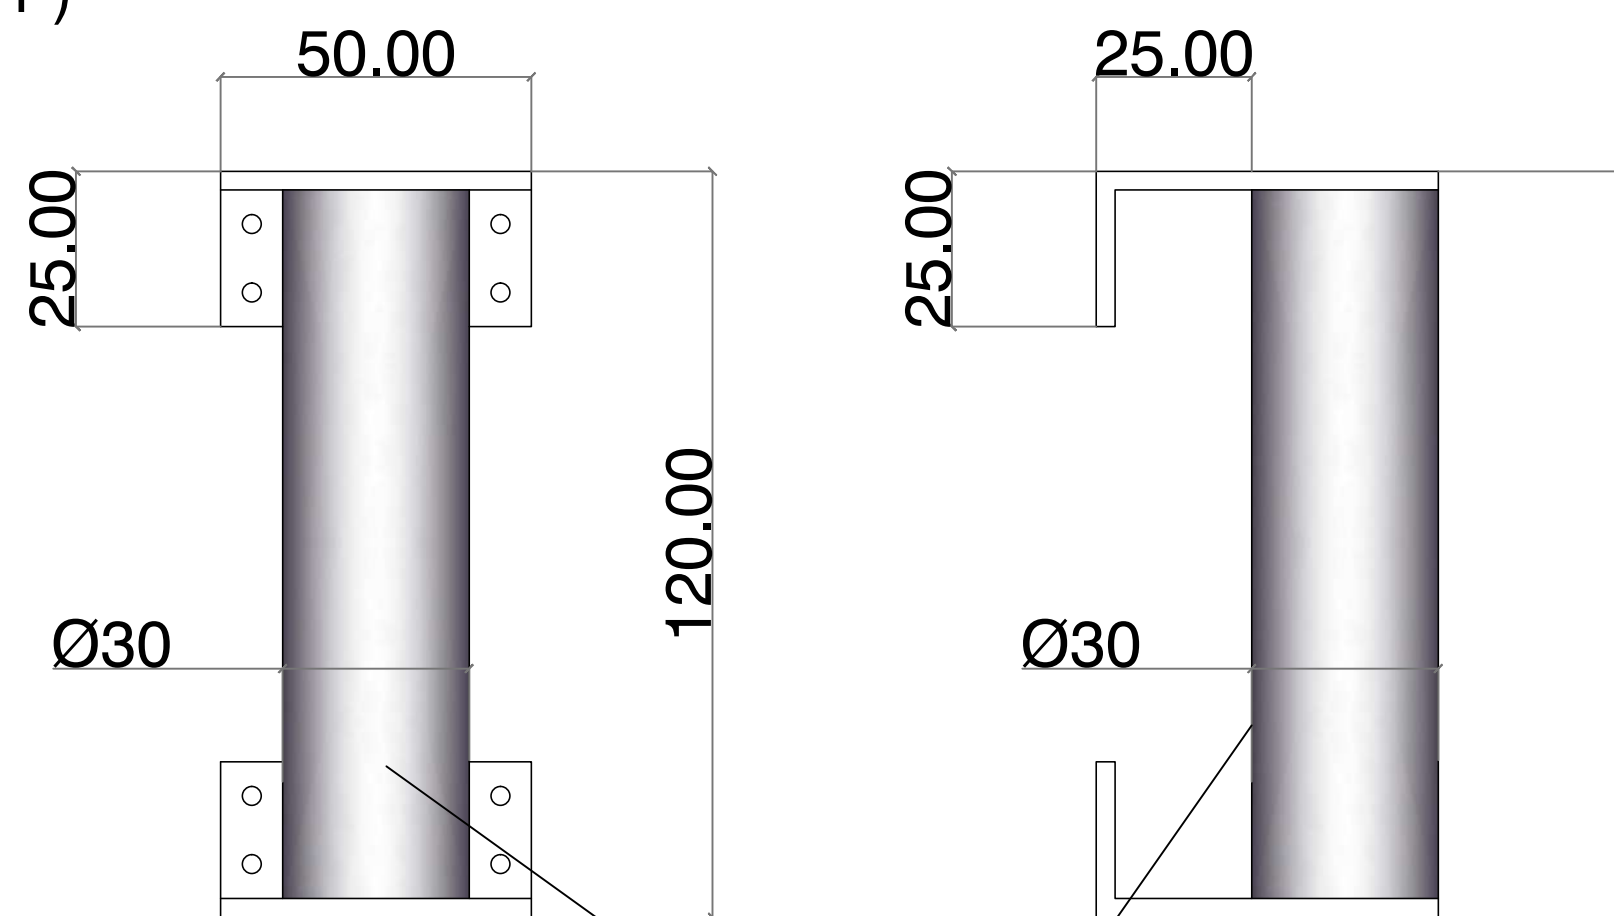
HERRAJE EN CARPINTERIAS  
(P1)

MANIJA REALIZADA EN BRONCE,  
CON TERMINACIÓN PULIDO ESPEJO Y LACA  
POLIURETANICA DE PROTECCIÓN.-

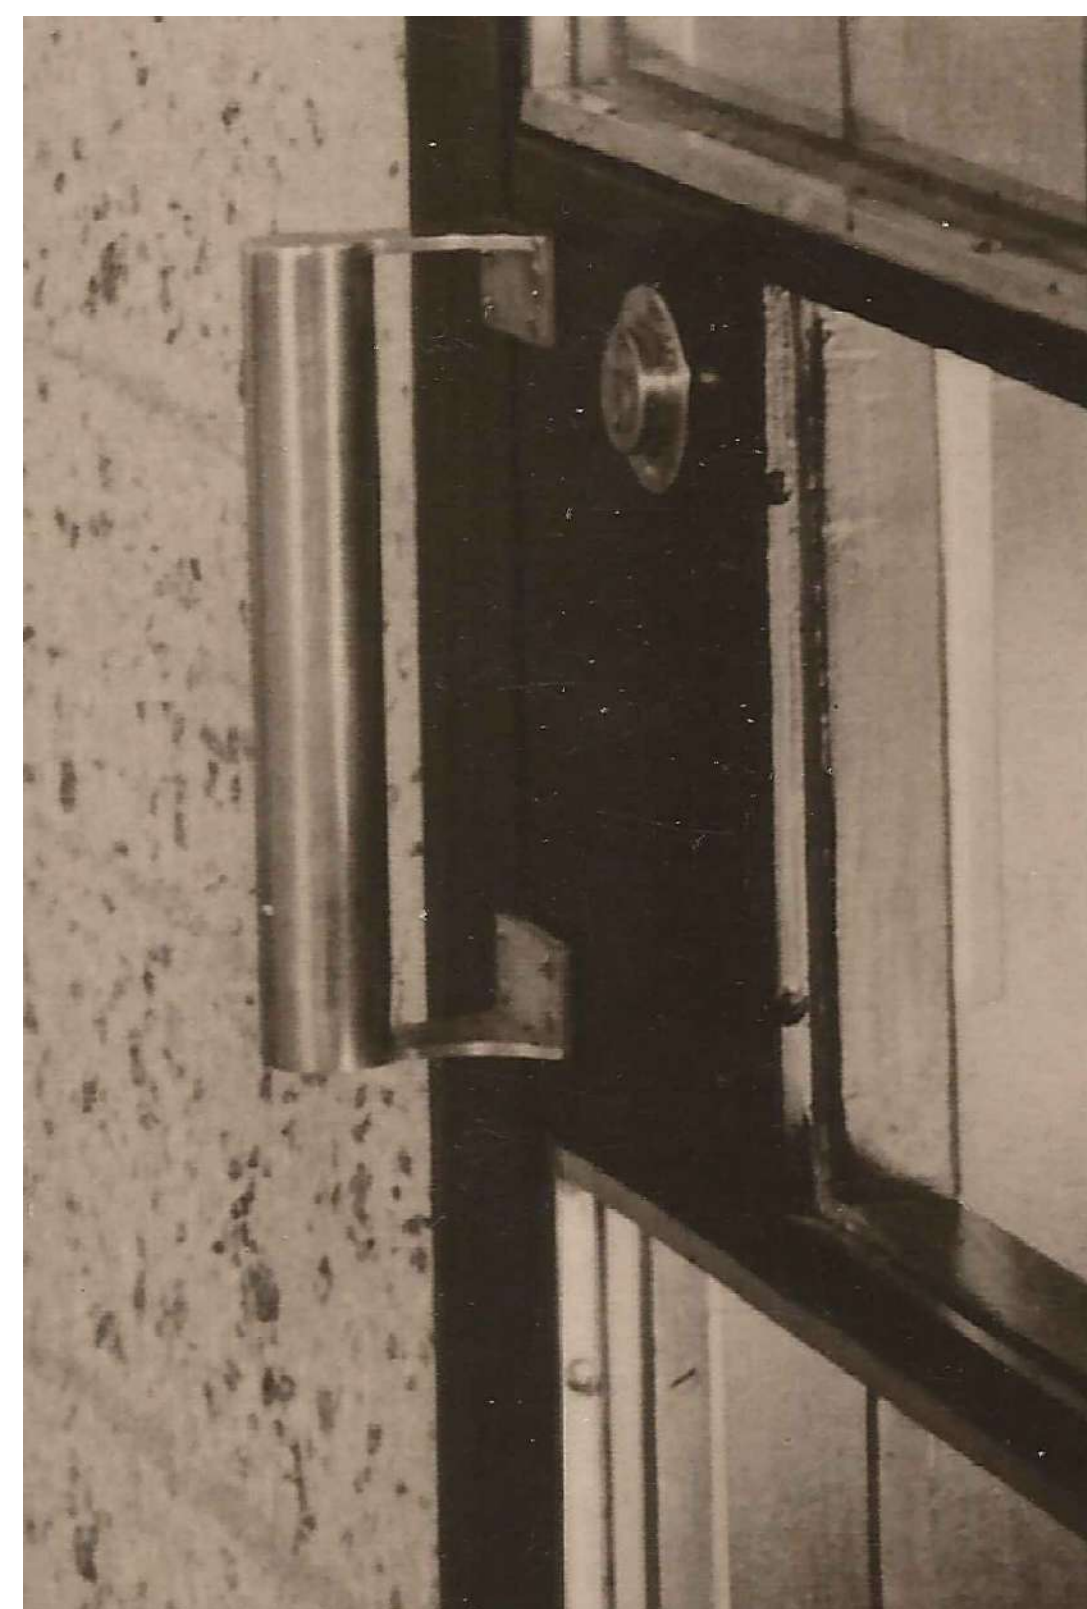
HERRAJE DE APERTURA VENTILETE EN  
SANITARIOS.-
