Estudio de erosión y diseño de
protecciones costeras

ESTUDIO DE EROSIÓN Y DISEÑO DE PROTECCIONES COSTERAS, LAS PALMAS, CHACO

INFORME FINAL

DICIEMBRE 2018

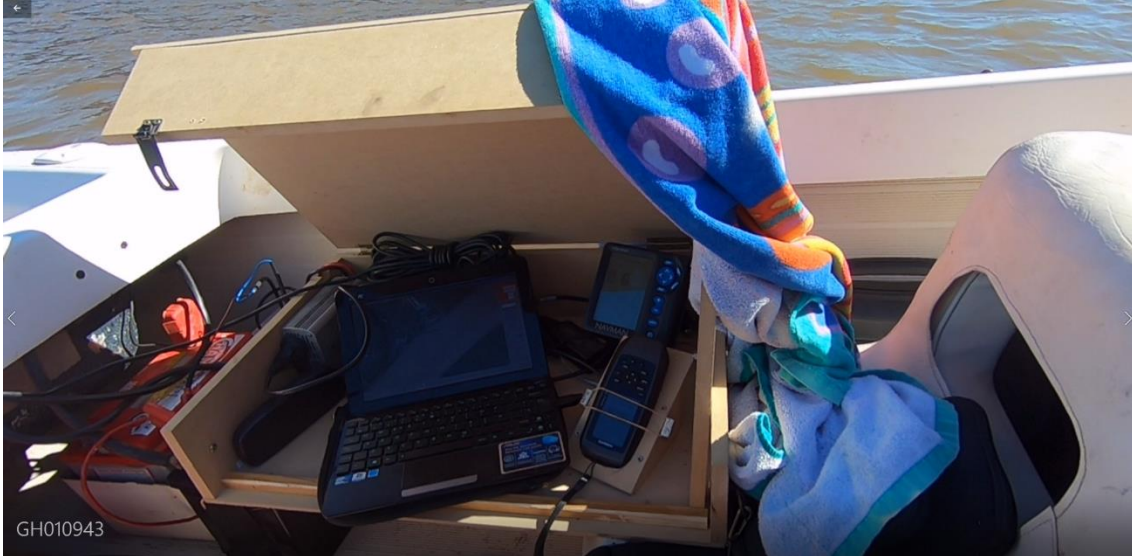
Figura 3: Ejecución del relevamiento

El relevamiento se realizó mediante la utilización de una lancha con motor fuera de borda, una ecosonda Navman y dos GPS, Garmin y MobileMapper 50 4G con corrección diferencial (Figura 3).

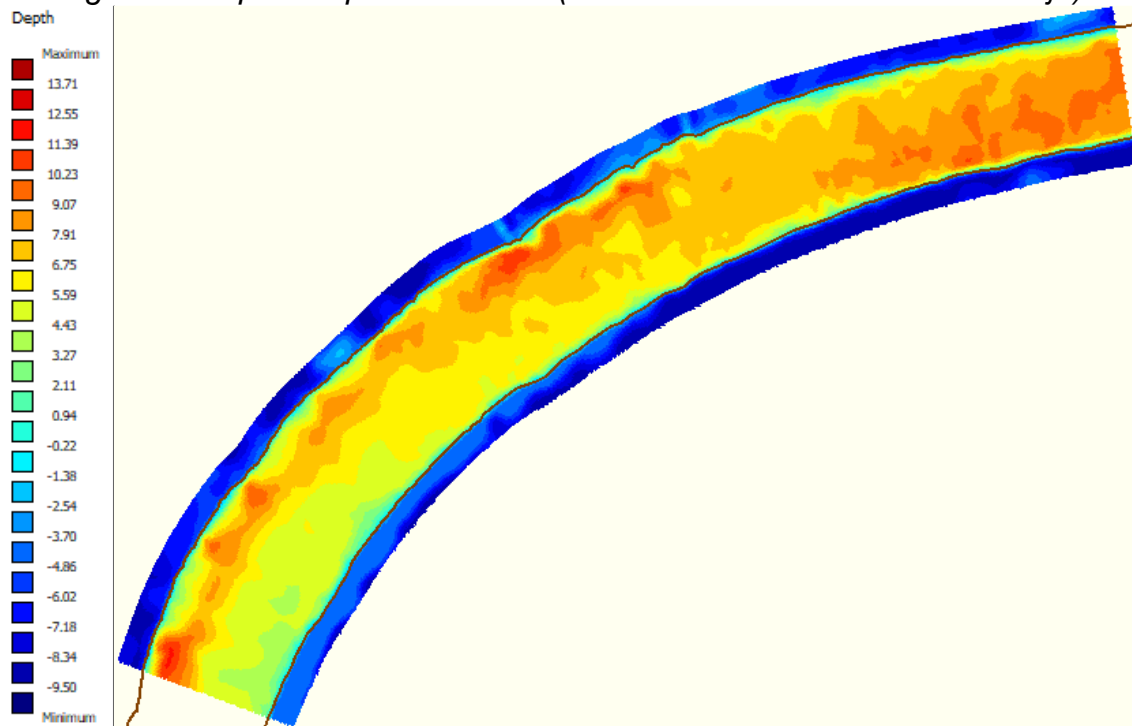
Figura 5: Mapeo de profundidades (referidas al cero de Puerto Bermejo)

Los datos fueron posprocesados en gabinete para corregir por el nivel del río y el *offset* de quilla y referir los resultados al cero de Puerto Bermejo (no existiendo regla hidrométrica en Las Palmas se optó por adoptar este cero para todo el estudio).

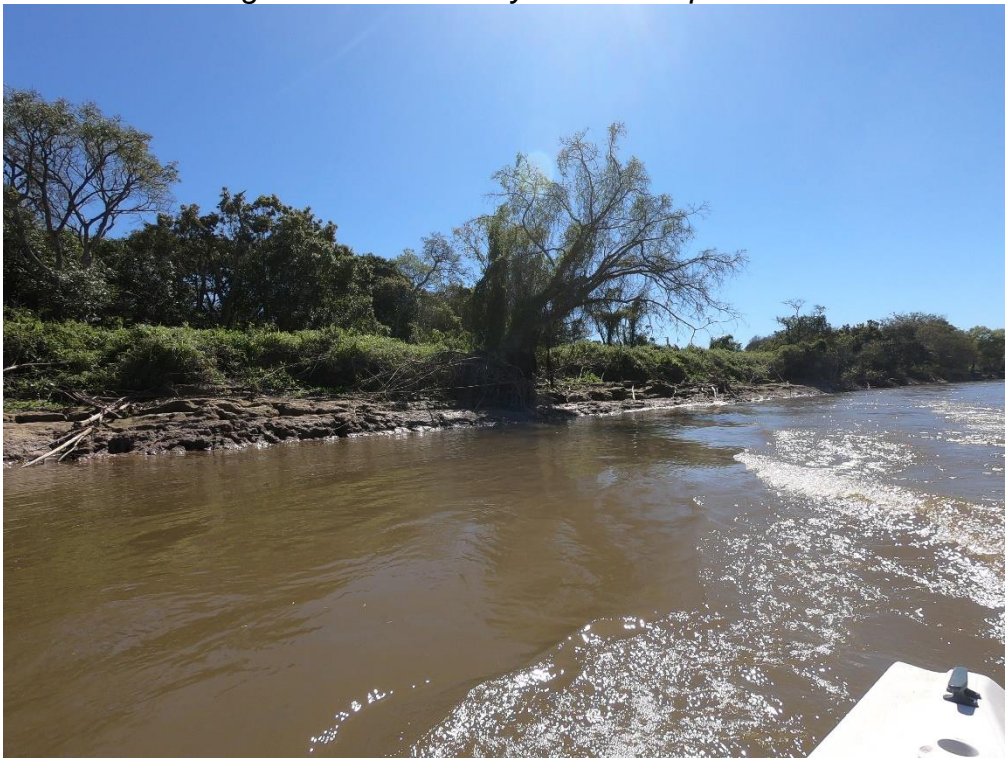
Figura 6: Margen derecha, aguas arriba. La ribera cubierta por material arcilloso con vegetación arbustiva y arbórea dependiendo del sector.

Durante el relevamiento fue posible observar indicios de erosión y un suelo arcilloso. Los indicios de erosión comprendían fracturas de los taludes y árboles caídos hacia el agua sobre la margen. Estos indicios de erosión se observaron de ambos lados del río en la zona norte del área de estudio (aguas arriba del muelle) y en la margen derecha hacia el sur. En cambio, se observó un talud más tendido que indica procesos de sedimentación en la margen izquierda hacia aguas abajo del muelle. Las Figuras 6 a 11 ilustran las características mencionadas.

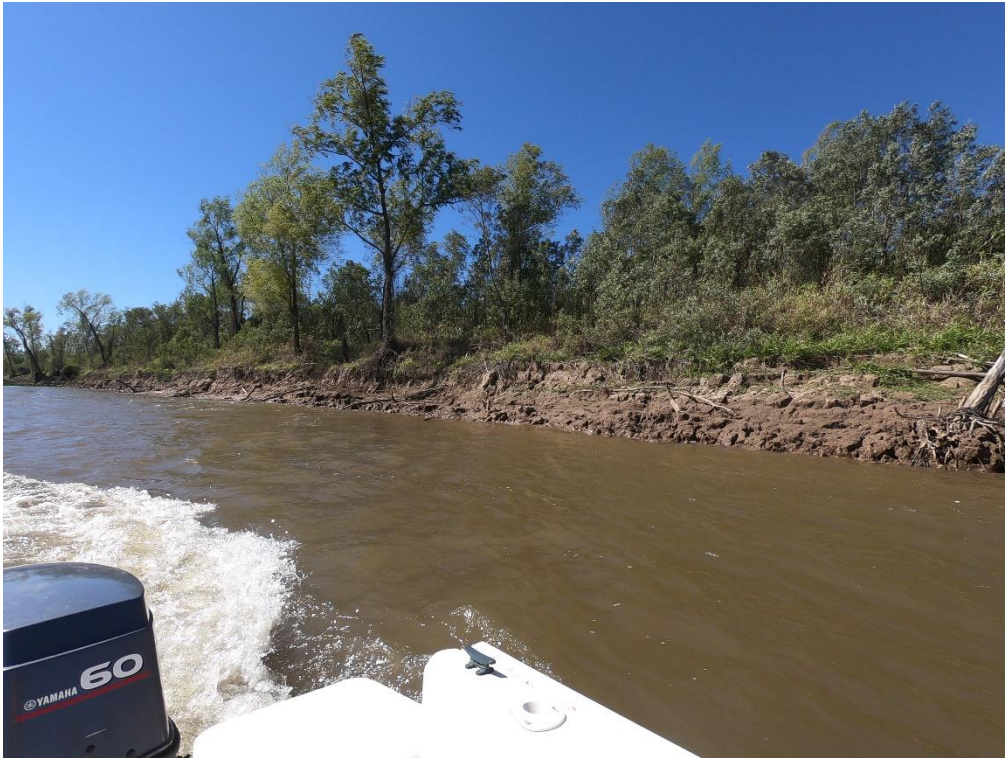
Figura 7: Margen izquierda, aguas arriba. Con más presencia de árboles y también arcillosa, es un poco más alta que la margen contraria. La presencia de árboles caídos demuestran los efectos erosivos del río.

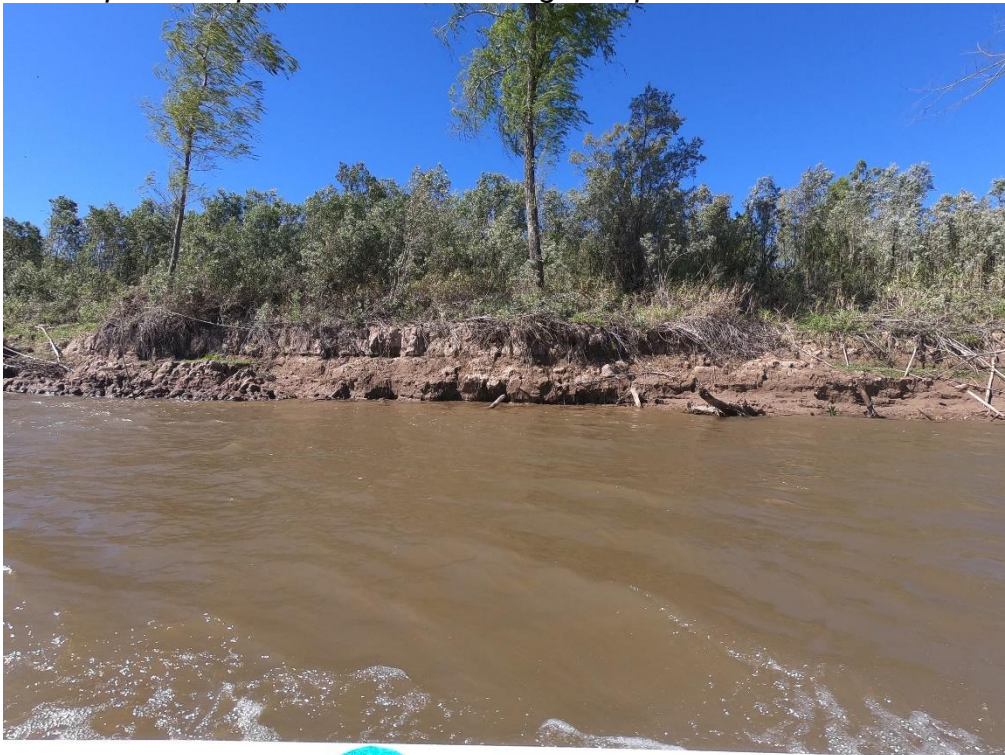
Figura 8: Margen derecha, aguas arriba, frente al muelle. Se observa el corte que el río produce sobre la margen exponiendo las raíces.

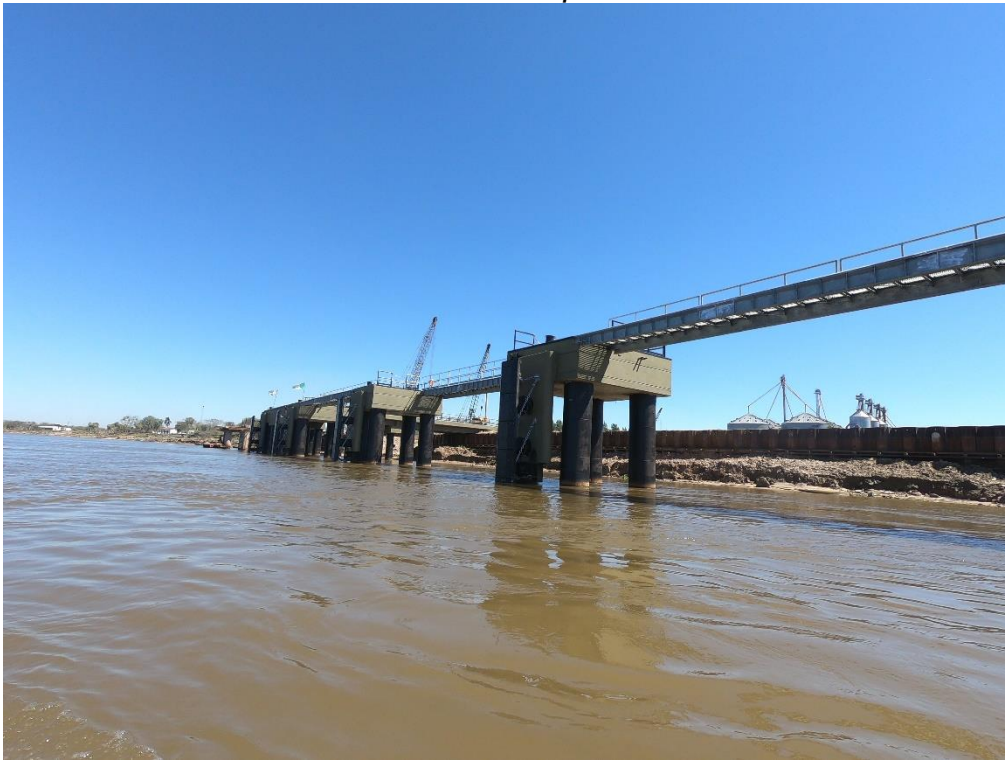
Figura 9: Margen izquierda, muelle. La costa fue modificada con la instalación del tablestacado posterior.

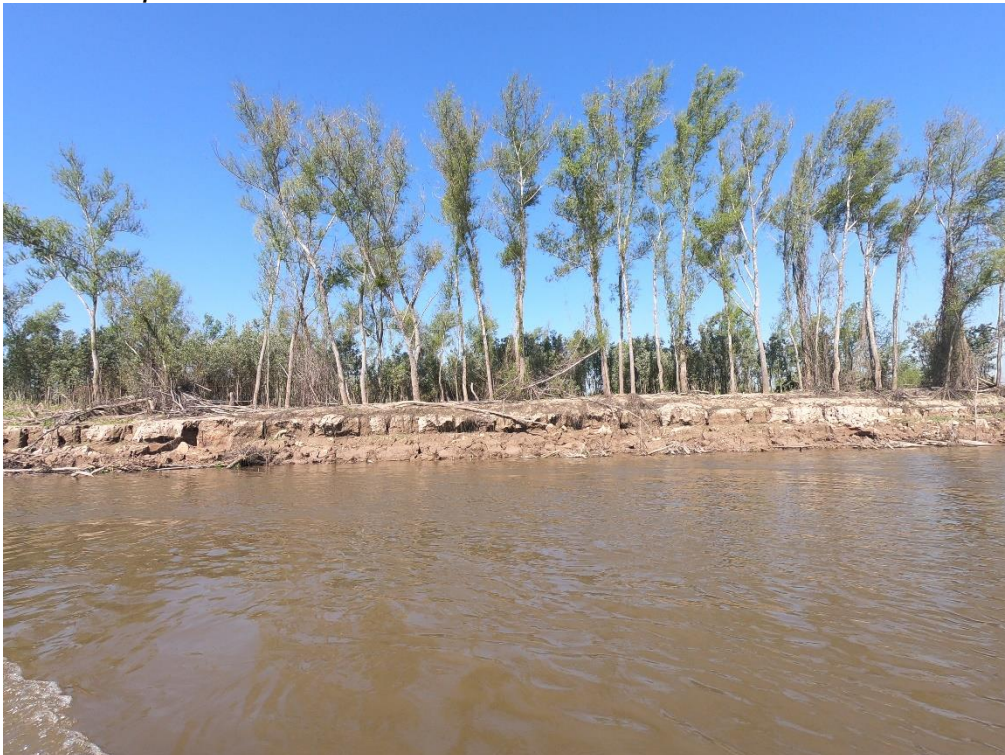
Figura 10: Margen izquierda, agua abajo. Esta zona es más baja que las anteriores, aunque es notoria la presencia de árboles caídos y el corte del talud que muestran un efecto erosivo durante las crecidas.

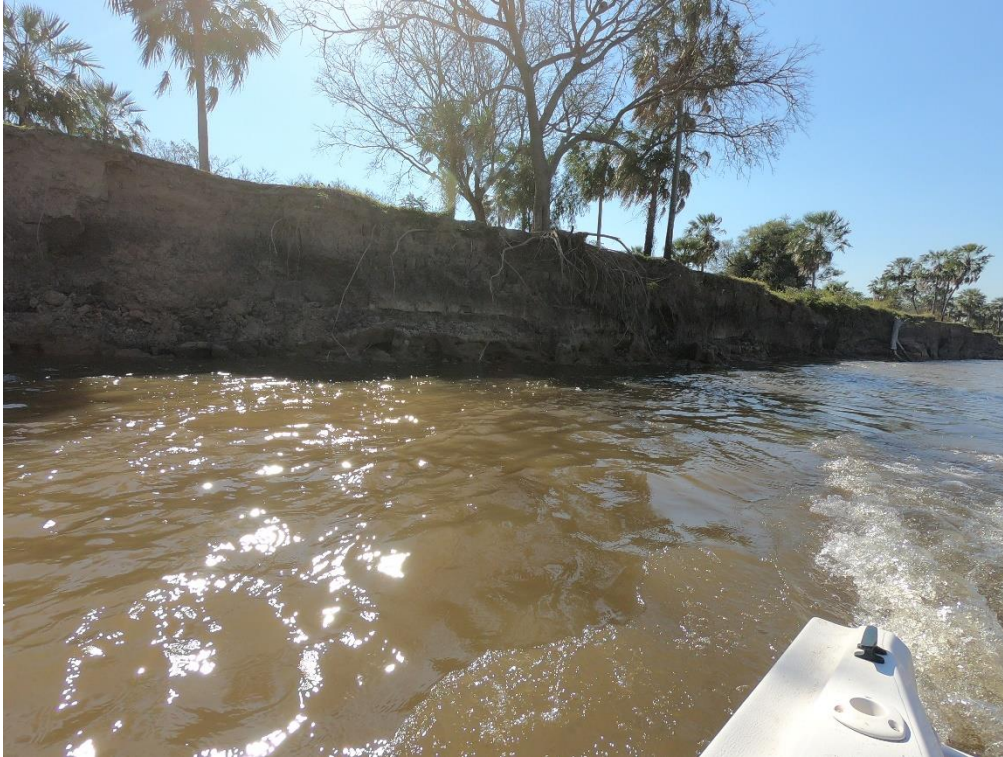
Figura 11: Margen derecha, aguas abajo. Esta zona es un poco más alta. Por detrás de la fila de árboles se desarrolla un camino de ripio paralelo al río.

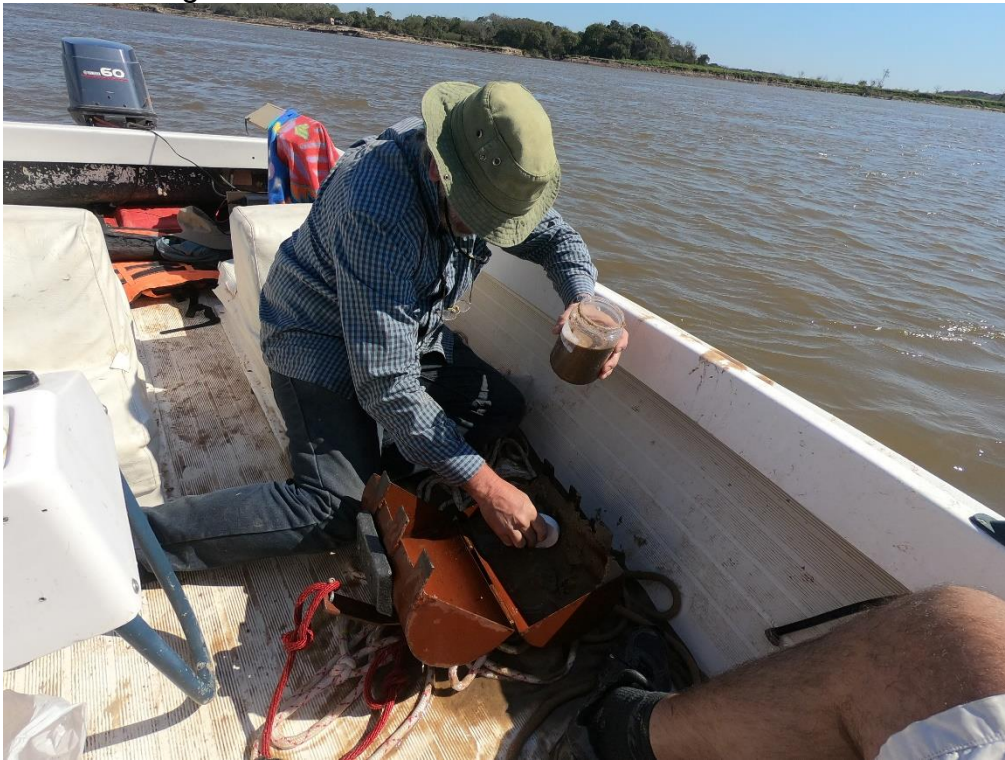
Figura 12: Extracción de muestras de sedimentos

Para estudiar los procesos de erosión y sedimentación se debe conocer el diámetro de los granos de sedimentos. Para esta determinación se realizaron extracciones de muestras en distintos puntos del área de estudio. Se eligieron tres estaciones sobre el eje del río y tres estaciones sobre las márgenes, dos de la margen izquierda y una de la derecha. Las extracciones fueron realizadas utilizando una grampa tipo Van Been registrando con GPS la posición de la estación. La Figura 12 muestra el proceso de extracción y la Figura 13 las estaciones de muestreo.

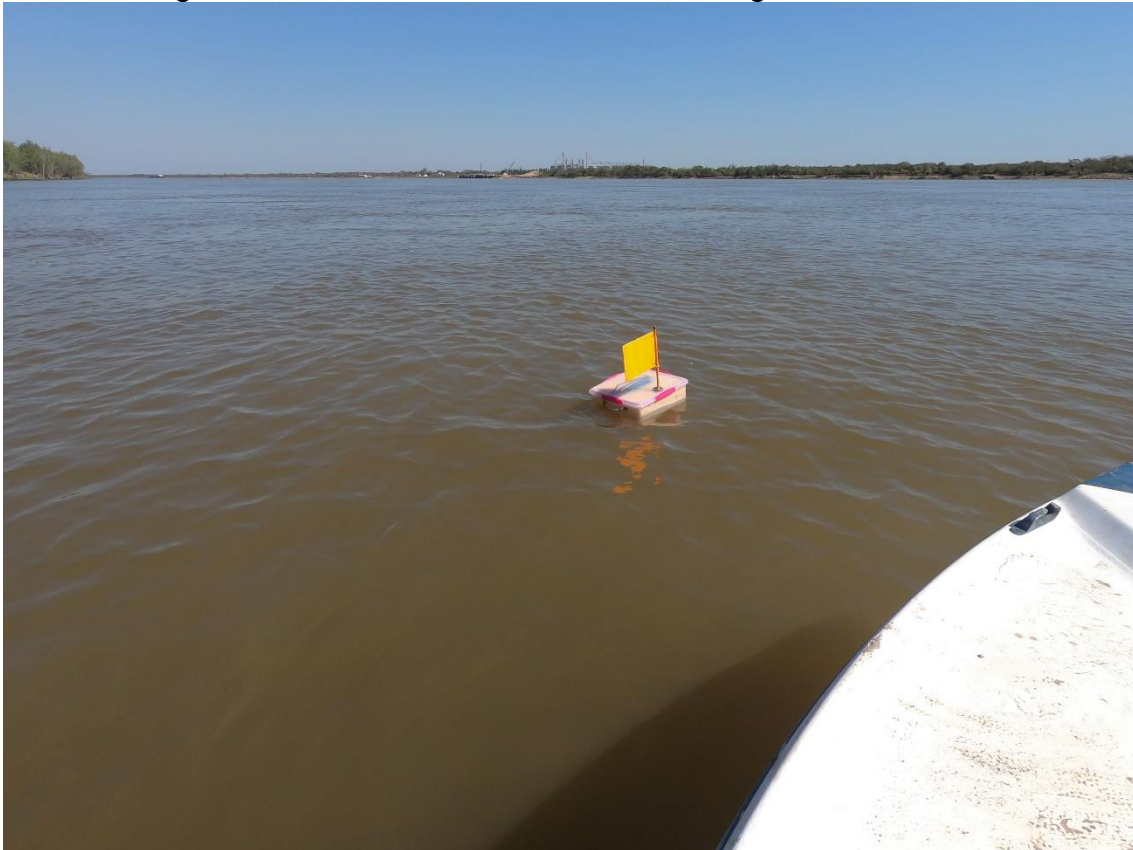
Figura 17: Flotador a la deriva con GPS registrando el track

Para estudiar las corrientes se preparó una boya de muy baja superficie vélica donde se colocó un GPS. Se lanzó esta boya y se la dejó a la deriva durante 10-15 minutos. Se realizaron cinco corridas lanzando la boya desde distintos puntos distribuidos a lo ancho del río.

Finalmente, se recuperaron los *tracks* del GPS, compuestos por puntos registrados a intervalos regulares de tiempo. Cada uno de estos puntos está identificado con coordenadas geográficas y una marca de tiempo. Entonces, se procedió a la conversión de las coordenadas para medir la distancia entre ellos. Conociendo estas distancias y el intervalo de tiempo entre registros sucesivos, se obtuvieron velocidades que se aproximan a las instantáneas. La Figura 17 muestra una de las corridas de flotador y la Figura 18 grafica las líneas de corrientes obtenidas a partir de las mediciones.

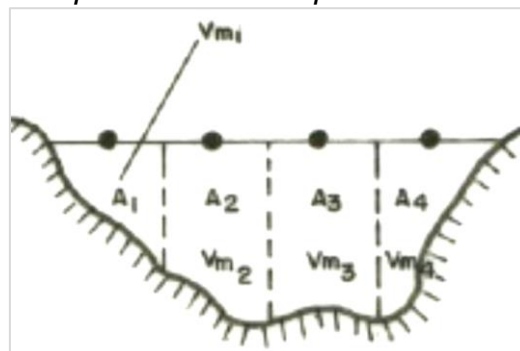
Figura 19: Esquema ilustrativo para aforo con flotadores

El caudal del río durante la corrida se aproxima a partir de las mediciones a través del siguiente procedimiento: se divide el área de la sección transversal del flujo en varias secciones de área (A_i), para las cuales se tienen velocidades superficiales (V_{Si}), y se estiman velocidades medias (V_{mi}) a partir de velocidades superficiales:

$$V_m = \frac{2}{3} V_s$$

Luego, el caudal total se determina como la sumatoria de los caudales parciales (q_i), de la siguiente manera:

$$Q = \sum_{i=1}^n q_i = V_{m1} A_1 + V_{m2} A_2 + \dots + V_{mn} A_n$$

El caudal aproximado a partir de los relevamientos es de 2.800 m³/s. Este caudal es similar al estimado en Puerto Bermejo para el mismo día, de 2.500 m³/s. La diferencia del 12% puede deberse errores propios de la medición y de los métodos de aproximación de caudales, aunque también podría explicarse por aporte de tributarios entre ambas secciones.

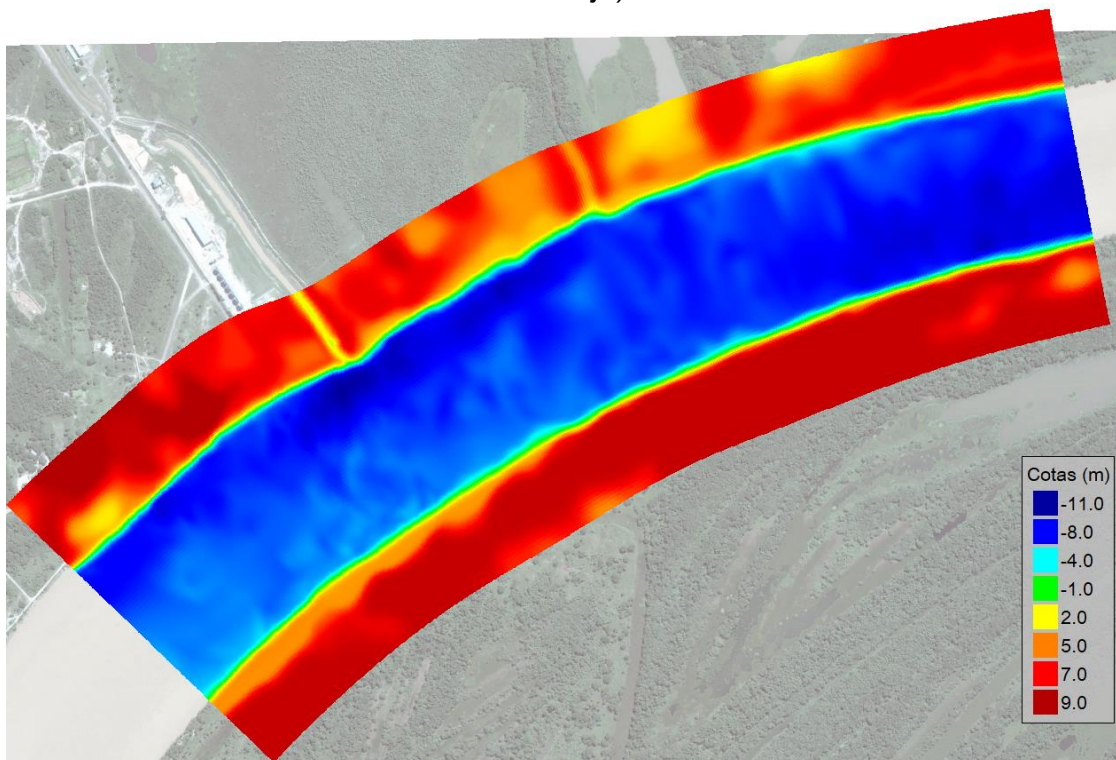
Figura 28: Mapeo de cotas topobatimétricas (referidas al cero de Puerto Bermejo)

Las profundidades se obtuvieron a partir de la batimetría realizada, complementada con mediciones del GPS Diferencial e información extraída del modelo digital de elevaciones SRTM IGN. El mapeo de profundidades obtenido para el dominio se muestra en la Figura 28.

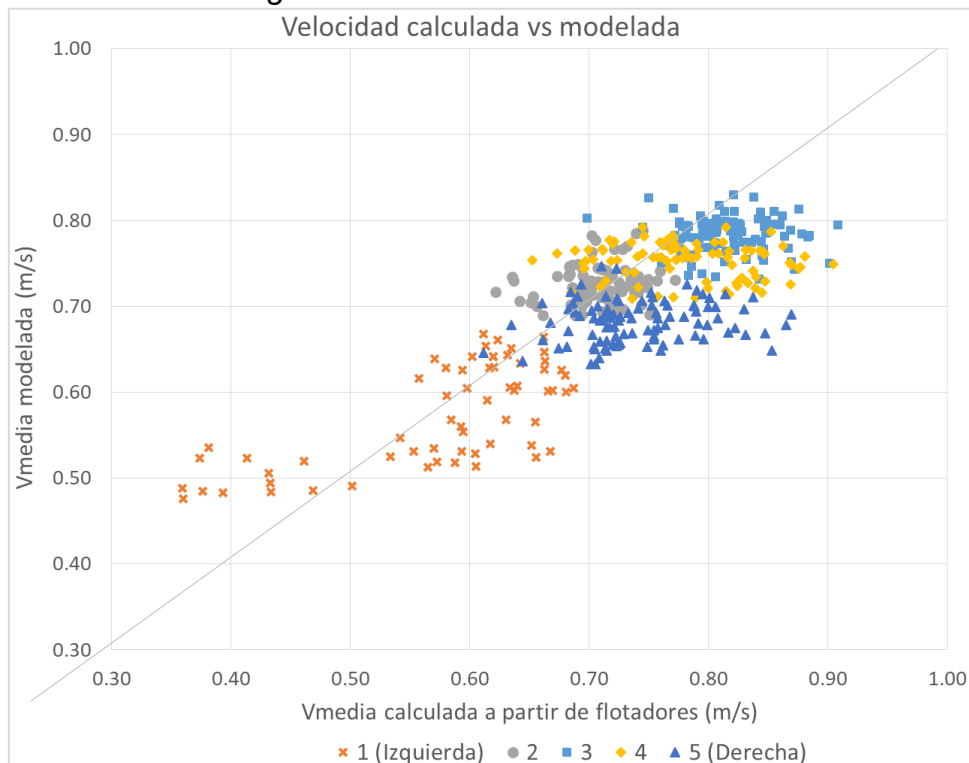
Figura 30: Relación de velocidades

La Figura 30 muestra las velocidades obtenidas de la modelación superpuestas a la nube de puntos correspondiente a las velocidades medias aproximadas a partir de los flotadores. Se diferenciaron las velocidades correspondientes a las cinco corridas del flotador, desde la más próxima a la margen izquierda (corrida 1) a la más cercana a la margen derecha (corrida 5). En general, se observa un buen ajuste entre las velocidades medias calculadas a partir de los flotadores y las obtenidas por modelación. Para cada corrida se destaca que el rango de variación de velocidad es mayor para la calculada a partir de flotadores que para la modelada; sin embargo la velocidad promedio no presenta importantes diferencias.
