Obra: Proyecto de Renovación y modernización del Centro de Frontera Concordia, Entre Ríos
 Plano: ILUMINACION EXTERIOR - PLANTA BAJA GENERAL
 Fecha: 2021 | Eq. de Proyecto: | Dibujo: | Revisó: | Escala en dibujo: IE.01

Obra: Proyecto de Renovación y modernización del Centro de frontera Concordia, Entre Rios
Plano: TOMAS Y PUESTOS DE TRABAJO -PLANTA BAJA EDIFICIOS E2 E3
Fecha: Eq. de Proyecto: Dibujo: Revisó: Escala:

Obra: Proyecto de Renovación y modernización del Centro de Frontera Concordia, Entre Ríos
Plano: PLANTA BAJA-PLANTA ALTA - BANDEJAS ILUMINACION, TOMAS Y DATOS
Fecha: 2021
Eq. de Proyecto: _____
Dibujó: _____
Revisó: _____
Escala en dibujo: _____

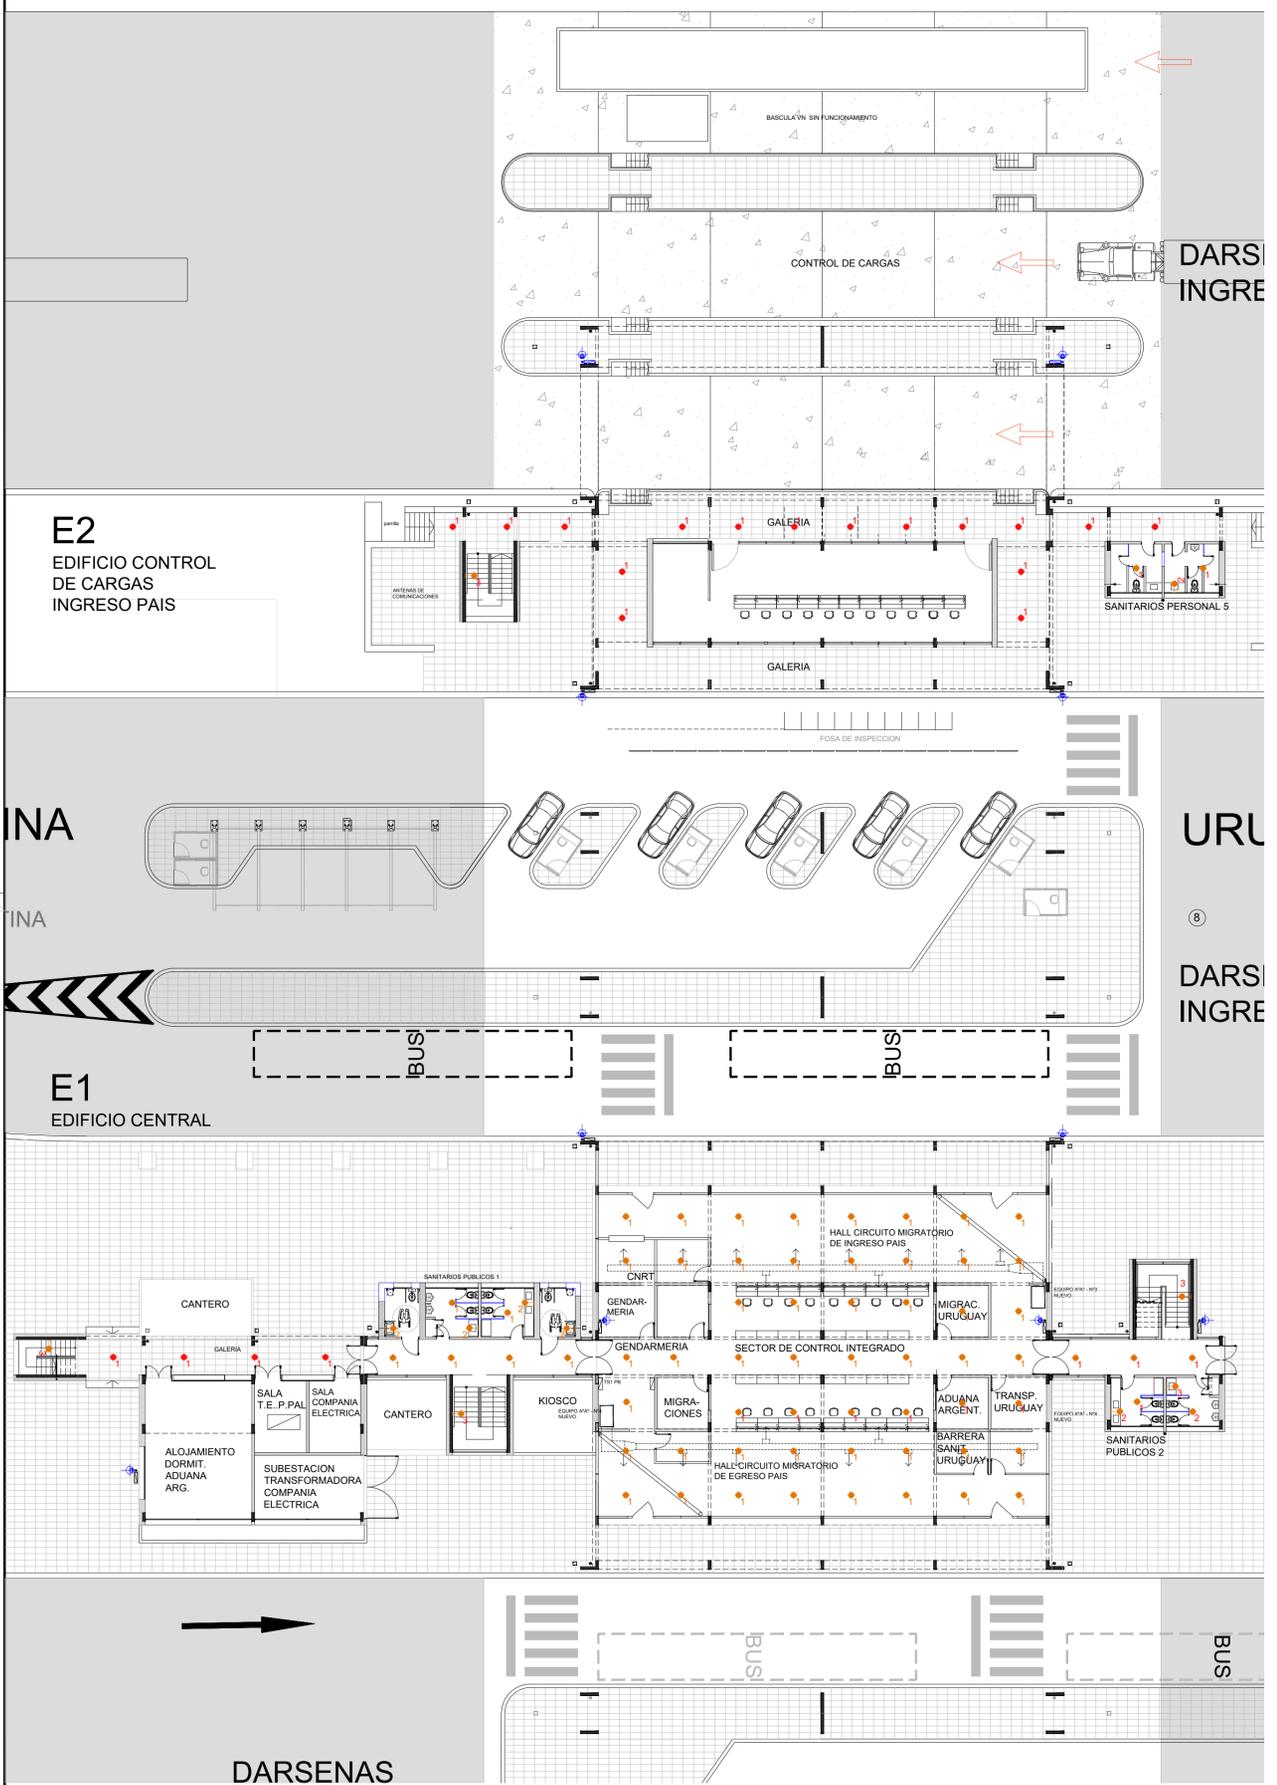
1 PLANTA BAJA E2-E1. Existencia y Retiro
Escala 1:200

- ARTEFACTOS DE ILUMINACION**
- EXISTENTE**
- 1 EXISTENTE ARTEFACTO DE ILUMINACION TIPO PLAFON DE APLICAR
 - 2 EXISTENTE ARTEFACTO DE ILUMINACION TIPO APLIQUE IDEM ANTERIOR
 - 3 EXISTENTE ARTEFACTO DE ILUMINACION COLGANTE CAMPANA DE CHAPA
 - 4 EXISTENTE ARTEFACTO DE ILUMINACION LINEAL DE EMBUTIR EN CIELORRASOS DE CHAPA
 - 5 EXISTENTE ARTEFACTO DE ILUMINACION DE APLICAR, DOS TUBOS
 - 6 EXISTENTE ARTEFACTO DE ILUMINACION APLIQUE "TORTUGA"
- DEMOLICION- A RETIRAR**
- 1 A RETIRAR ARTEFACTO DE ILUMINACION
 - 2 A RETIRAR ARTEFACTO DE ILUMINACION
 - 3 A RETIRAR ARTEFACTO DE ILUMINACION
 - 4 A RETIRAR ARTEFACTO DE ILUMINACION

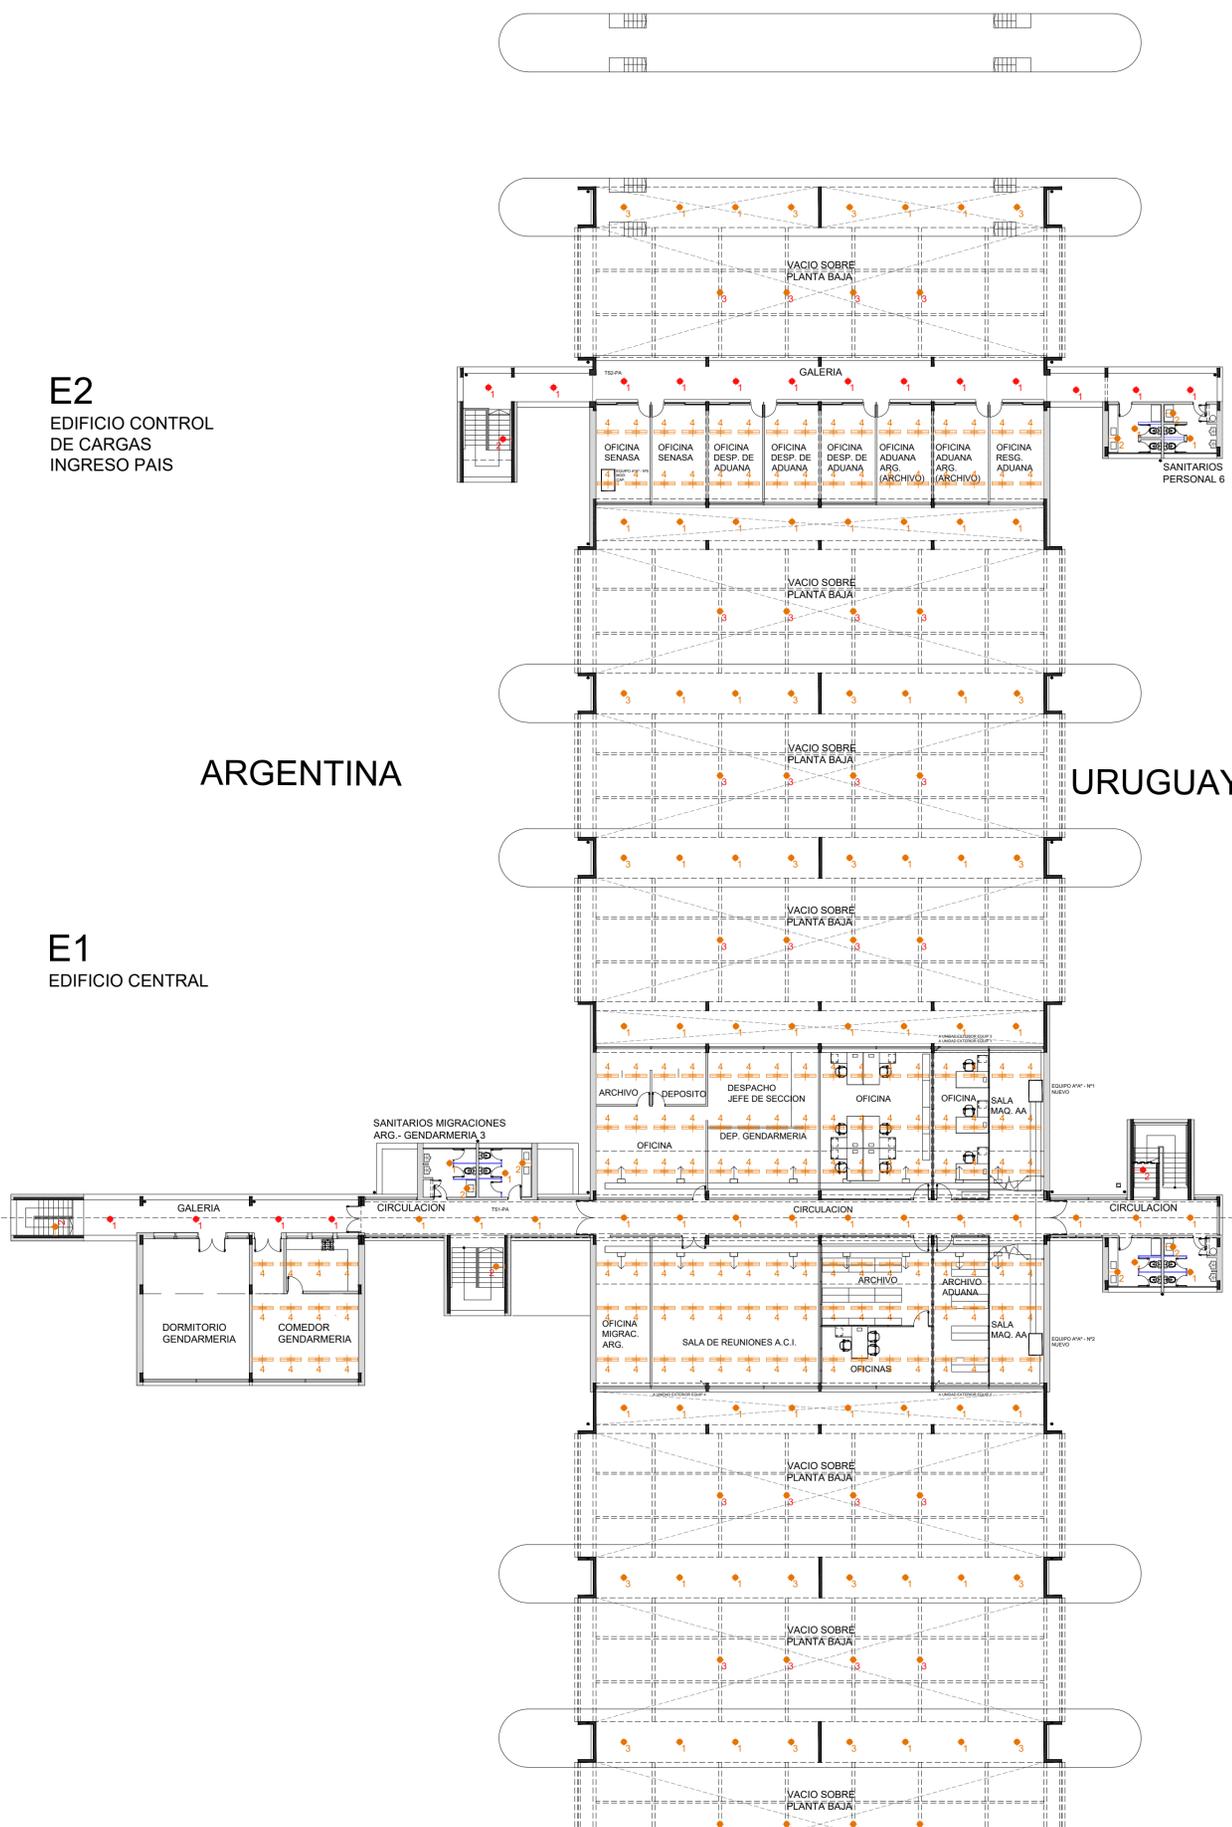
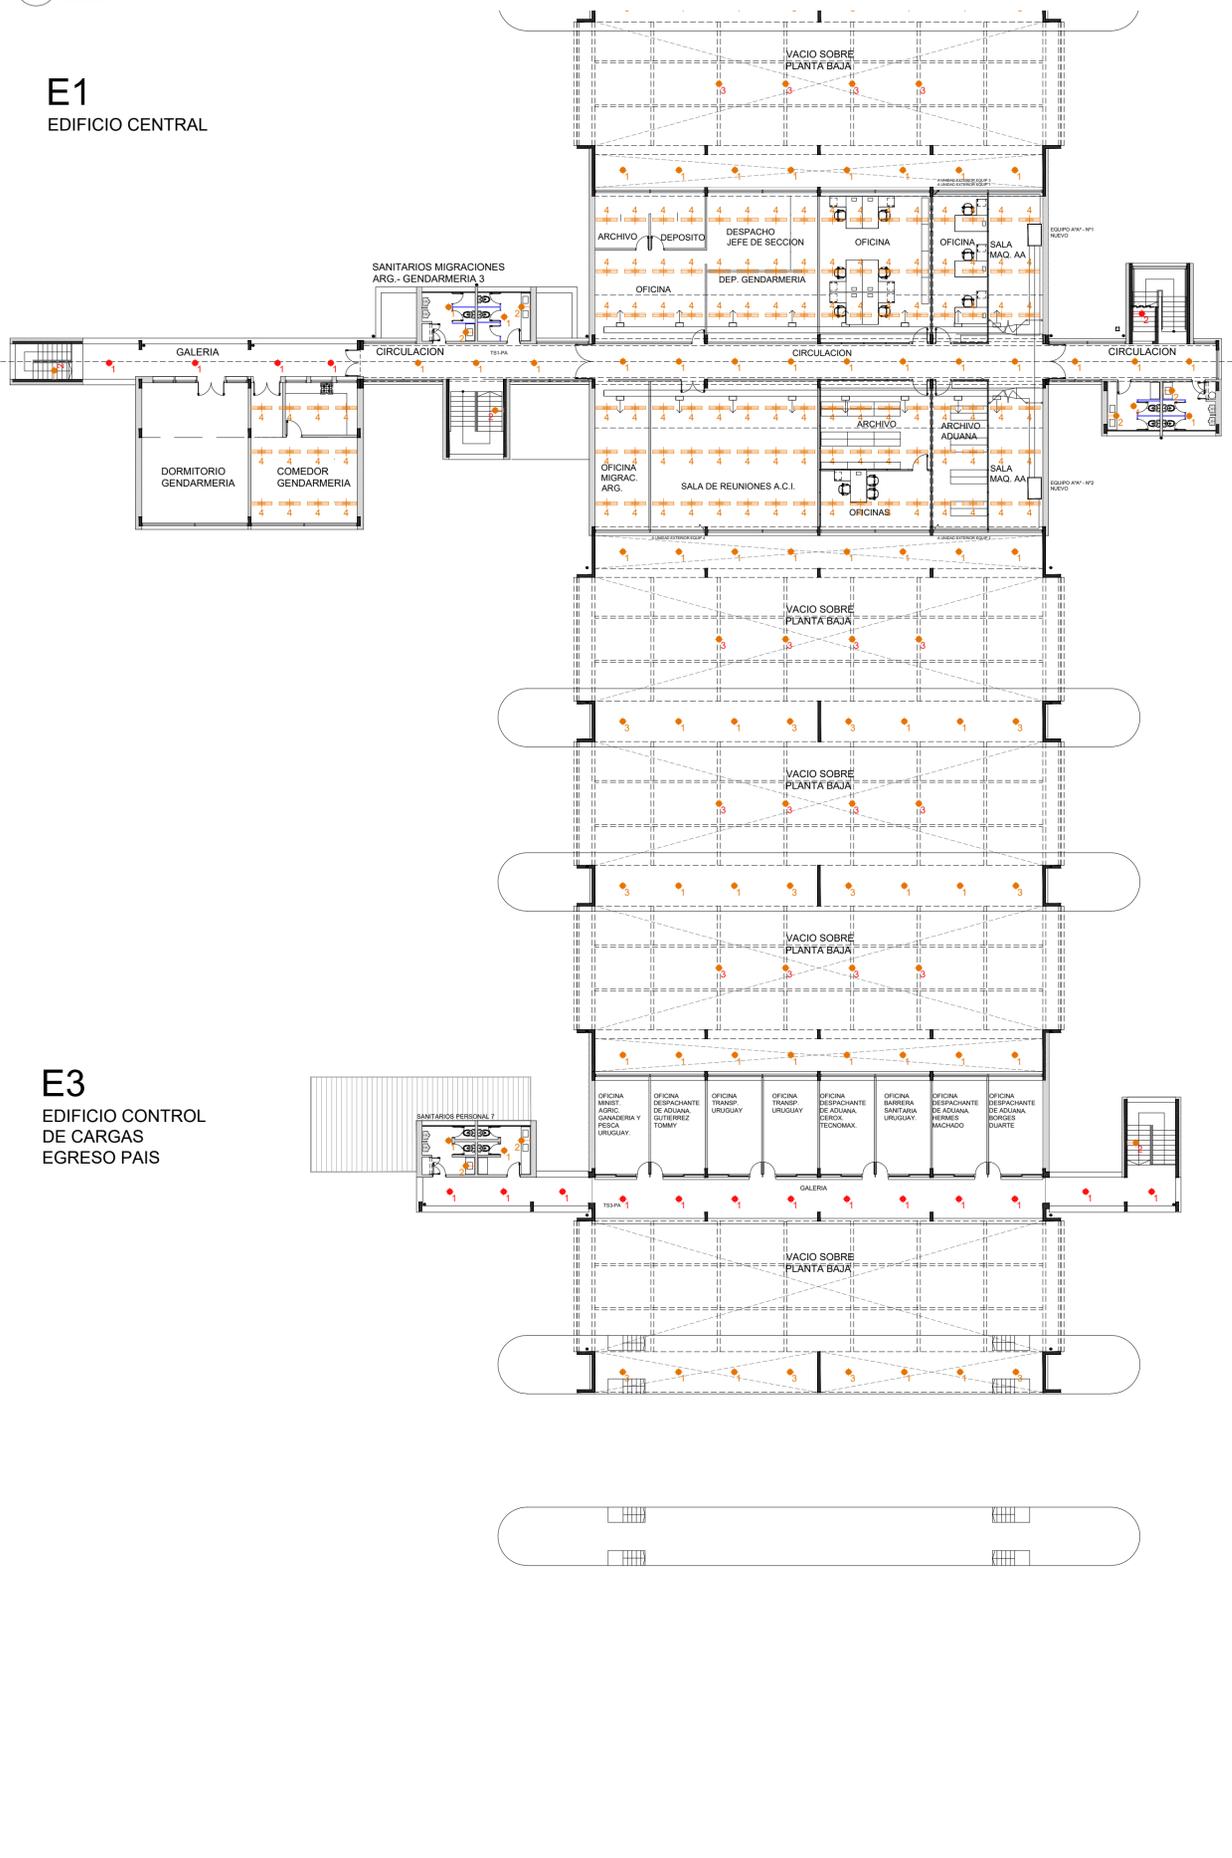
1 PLANTA ALTA E2-E1. Existencia y Retiro
Escala 1:200

2 PLANTA ALTA E1-E3. Existencia y Retiro
Escala 1:100

- ARTEFACTOS DE ILUMINACION**
- EXISTENTE**
- 1 EXISTENTE ARTEFACTO DE ILUMINACION TIPO PLAFON DE APLICAR
 - 2 EXISTENTE ARTEFACTO DE ILUMINACION TIPO APLIQUE IDEM ANTERIOR
 - 3 EXISTENTE ARTEFACTO DE ILUMINACION COLGANTE CAMPANA DE CHAPA
 - 4 EXISTENTE ARTEFACTO DE ILUMINACION LINEAL DE EMBUTIR EN CIELORRASOS DE CHAPA
 - 5 EXISTENTE ARTEFACTO DE ILUMINACION DE APLICAR, DOS TUBOS
 - 6 EXISTENTE ARTEFACTO DE ILUMINACION APLIQUE "TORTUGA"
- DEMOLICION- A RETIRAR**
- 1 A RETIRAR ARTEFACTO DE ILUMINACION
 - 2 A RETIRAR ARTEFACTO DE ILUMINACION
 - 3 A RETIRAR ARTEFACTO DE ILUMINACION
 - 4 A RETIRAR ARTEFACTO DE ILUMINACION

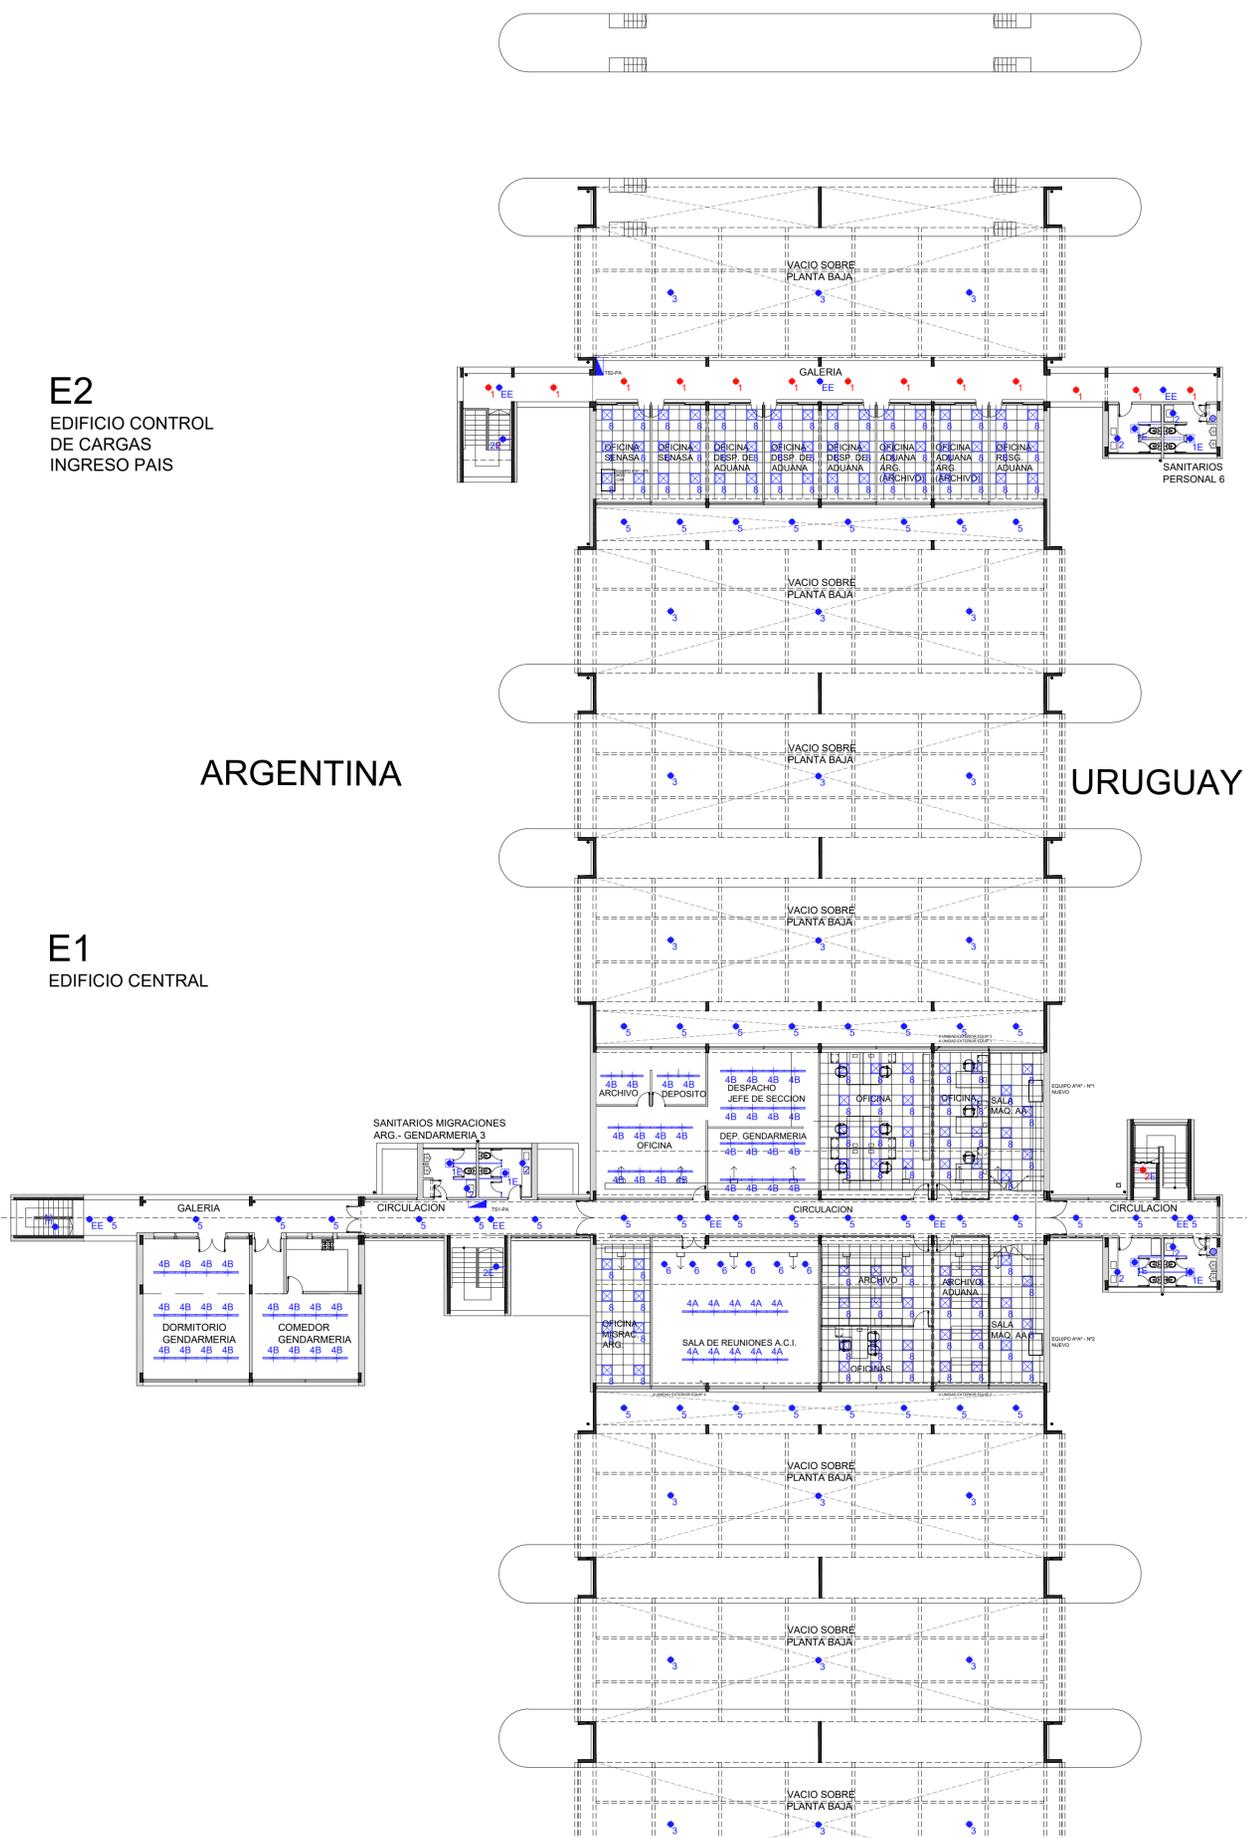
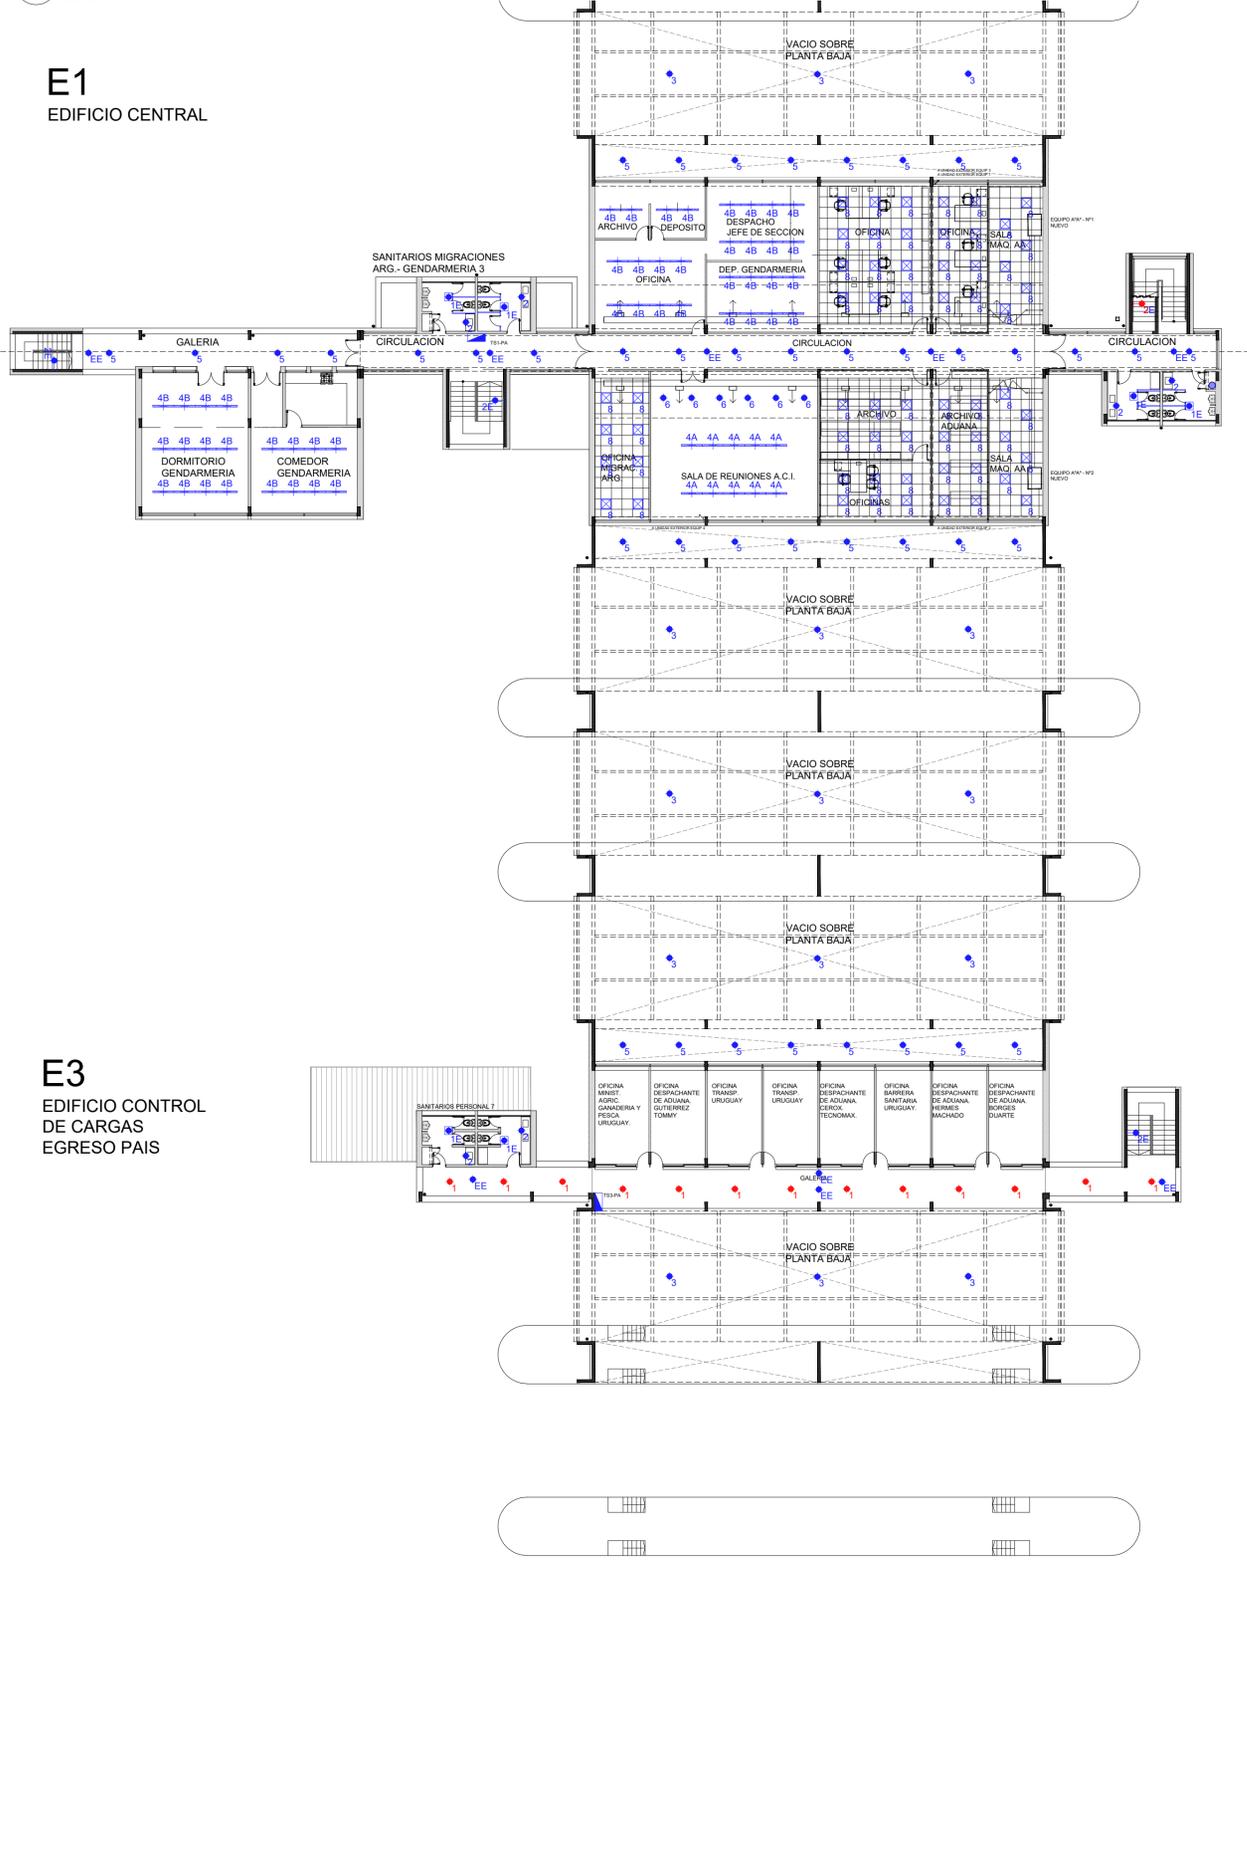
1 PLANTA ALTA E2-E1. Luminarias nuevas y existentes
Escala 1:200

2 PLANTA ALTA E1-E3. Luminarias nuevas y existentes
Escala 1:100

ARTEFACTOS DE ILUMINACION	
EXISTENTE	
1	EXISTENTE ARTEFACTO DE ILUMINACION TIPO PLAFON DE APLICAR
2	EXISTENTE ARTEFACTO DE ILUMINACION TIPO APLIQUE IDEM ANTERIOR
3	EXISTENTE ARTEFACTO DE ILUMINACION COLGANTE CAMPANA DE CHAPA
4	EXISTENTE ARTEFACTO DE ILUMINACION LINEAL DE EMBUTIR EN CIELORRASOS DE CHAPA
5	EXISTENTE ARTEFACTO DE ILUMINACION DE APLICAR, DOS TUBOS
6	EXISTENTE ARTEFACTO DE ILUMINACION APLIQUE "TORTUGA"
NUEVOS	
1E	NUEVO ARTEFACTO DE ILUMINACION+EMERGENCIA EN BAÑOS MODELO: ARTEFACTO REDONDO EMBUTIDO 18 w
2	NUEVO ARTEFACTO DE ILUMINACION PARA BAÑOS MODELO: APLIQUE 20 w
2E	NUEVO ARTEFACTO DE ILUMINACION + EMERGENCIA AUTONOMO
3	NUEVO ARTEFACTO DE ILUMINACION DARSENAS MODELO: REFLECTORAS SUSPENDIDAS 165 w
4A	NUEVO PLANTA ALTA E1 MODELO: ARTEF. LINEAL DE COLGAR 25 w
4B	NUEVO PLANTA ALTA E1 MODELO: ARTEF. LINEAL DE EMBUTIR 25 w
5	NUEVO ARTEFACTO DE ILUMINACION CIRCULACIONES MODELO: APLIQUE 20 w
6	NUEVO ARTEFACTO DE ILUMINACION EDIFICIO E1 PA MODELO: SPOT DIRIGIBLE 3w

7	NUEVO ARTEFACTO DE ILUMINACION COLUMNAS DE ALUMBRADO
8	NUEVO ARTEFACTO DE ILUMINACION EDIFICIO E1-E2 DE EMBUTIR 60x60 45w
9	NUEVO ARTEFACTO DE ILUMINACION EDIFICIO E1 DE EMBUTIR 30x60 28w
10	NUEVO ARTEFACTO DE ILUMINACION ESTANCO
EE	NUEVO ARTEFACTO DE ILUMINACION DE EMERGENCIA AUTONOMO DE APLICAR MODELO:
	TERMOTANQUE ELECTRICO 50 LTS
	NUEVO TABLERO SECCIONAL PB Y PA

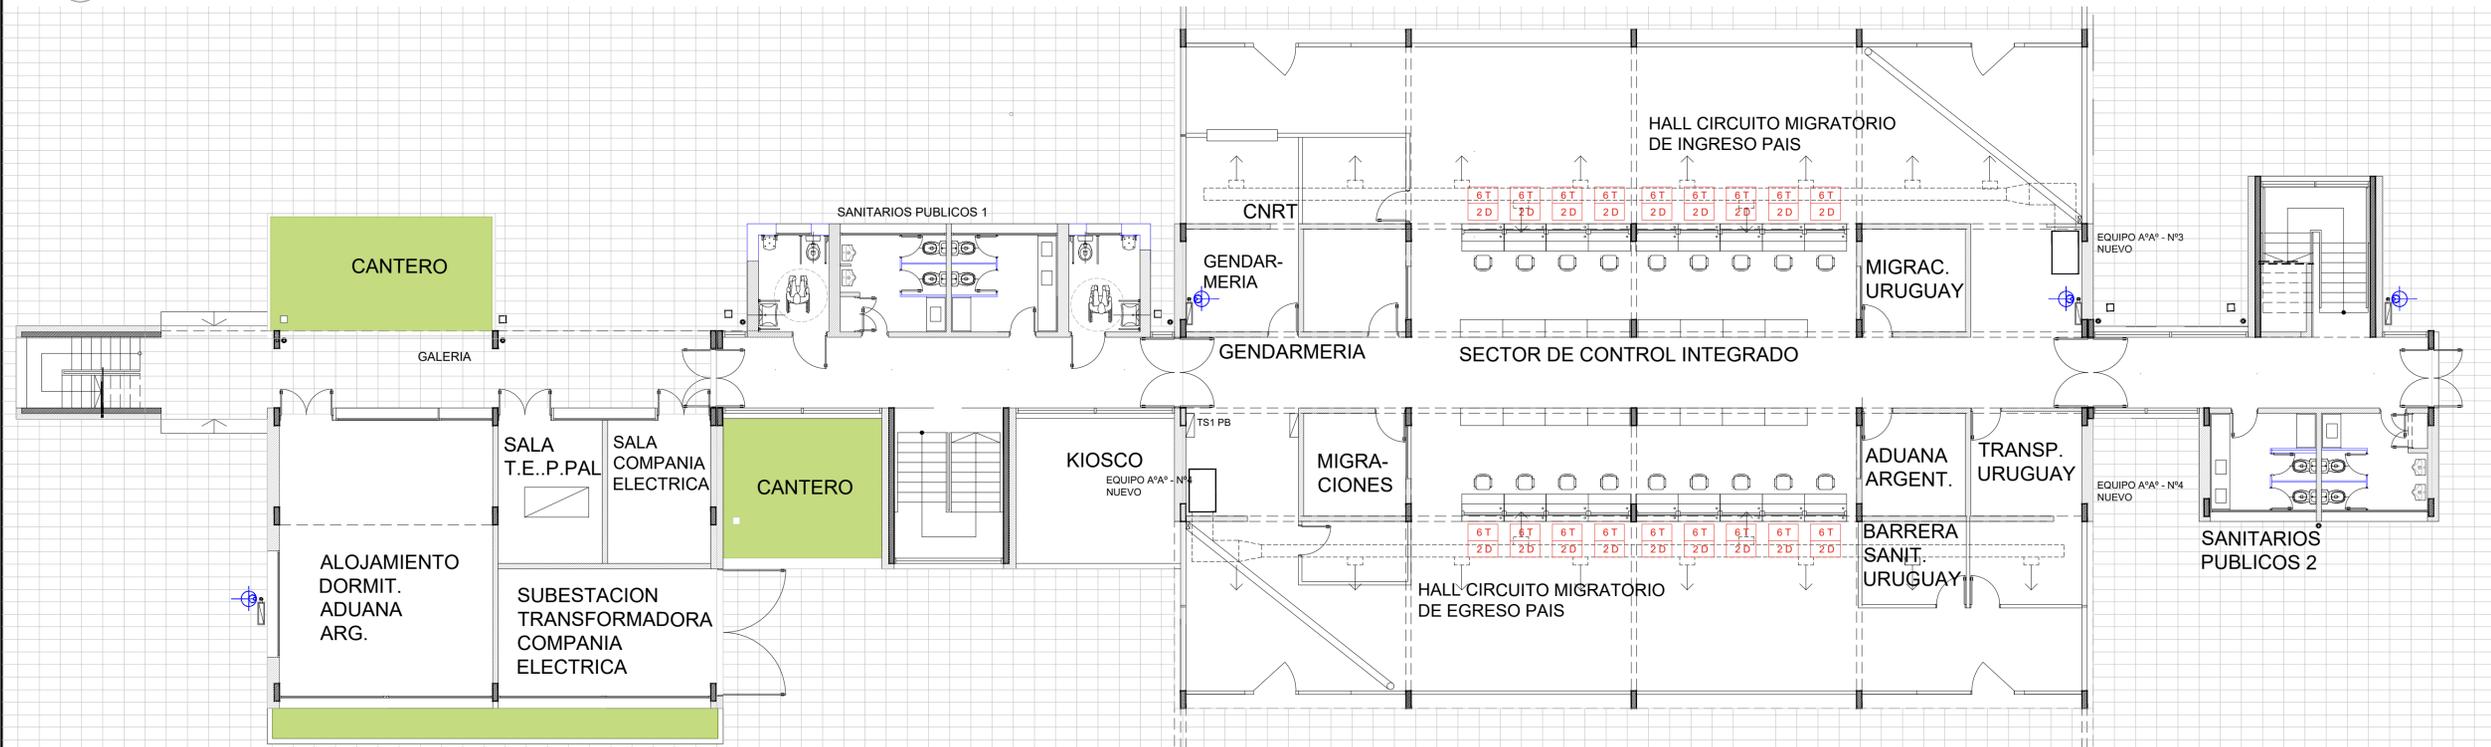
1 PLANTA BAJA - TOMAS
Escala 1:100

TOMAS NUEVOS	
2T	PUESTO DE TRABAJO, DOS TOMAS Y DOS DATOS
2D

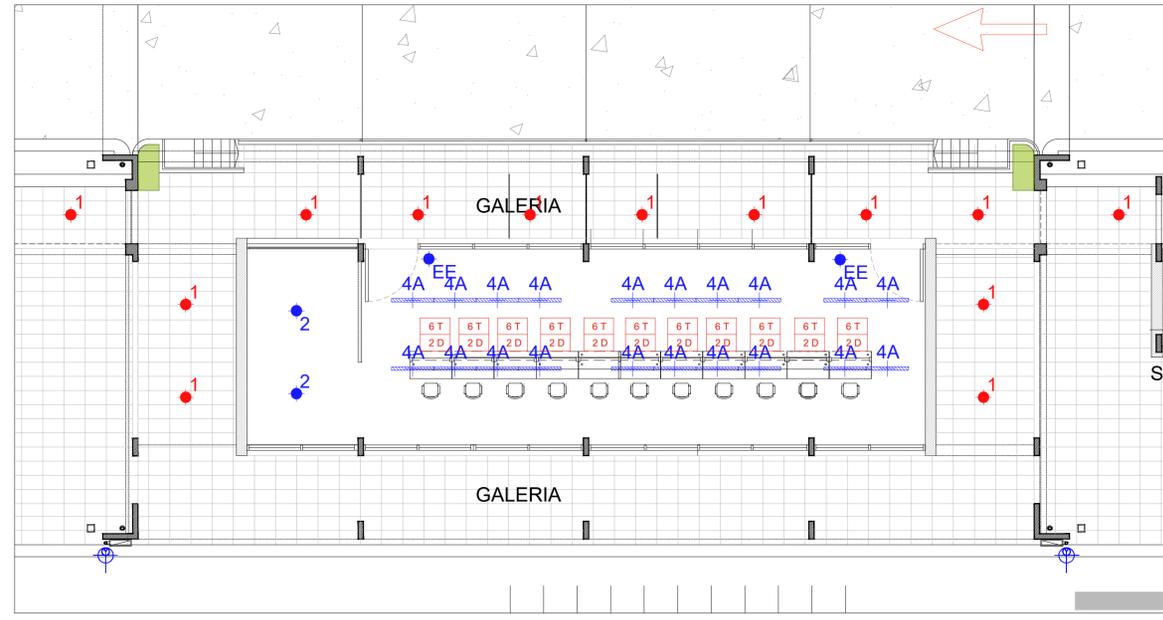
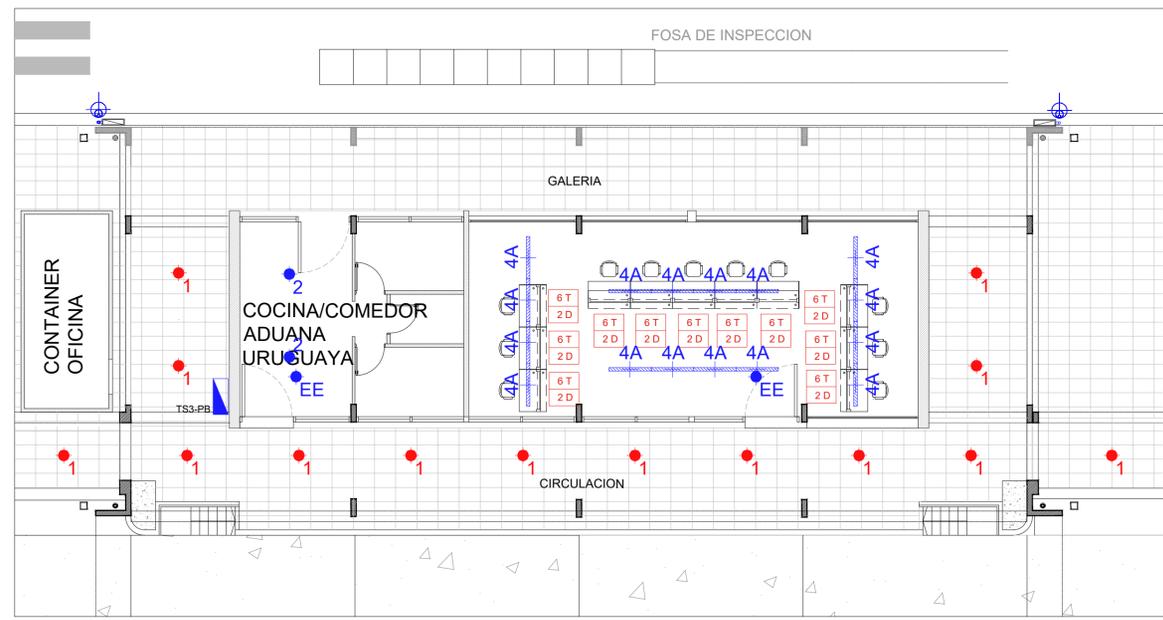
1 PLANTA BAJA - TOMAS
Escala 1:100

TOMAS	
NUEVOS	
2 T	PUESTO DE TRABAJO, DOS
2 D	TOMAS Y DOS DATOS
